# Inspectie

149 bomen terrein Sportfondsenbad in Amersfoort

Uw kenmerk: -  
Onze referentie: INS022017001  
Type onderzoek: VTA inspectie  
Straat/locatie: Bisschopsweg 175, terrein Sportfondsenbad  
Plaats: Amersfoort  
Datum onderzoek: vrijdag 24 februari 2017

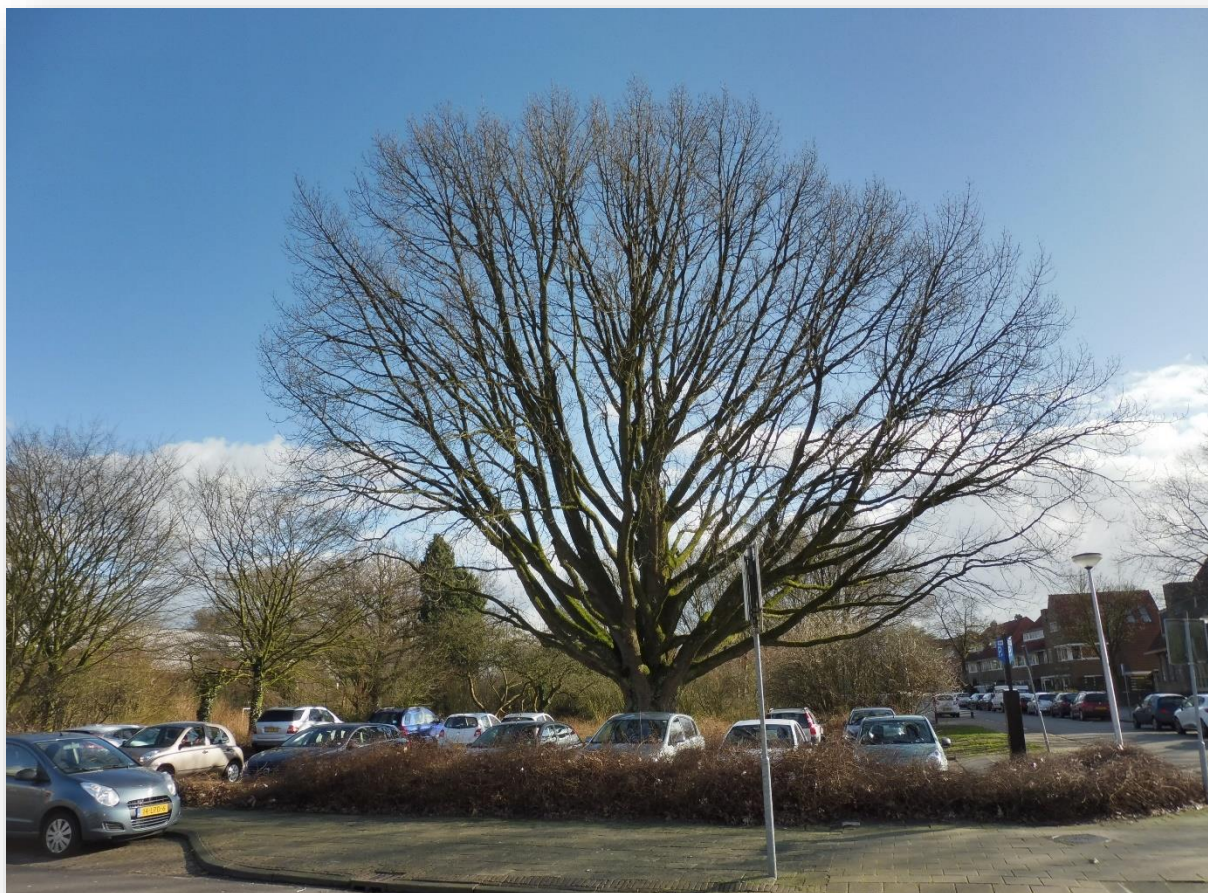
| Boomnr. | AM ID | Boomsoort wetenschappelijk | Stam diameter (klasse) | Kroon-diameter (klasse) | Boom-hoogte | Conditie | Mechanische kwaliteit | Gebreken & afwijkingen | Toekomst verwachting | Overige opmerkingen | Potentieel verplantbaar | Minimale graaf-afstand |
|---|---|---|---|---|---|---|---|---|---|---|---|---|
| 27 | 3258 | Quercus frainetto | 164 cm | 24-26 m | 18-24 m | Goed | Goed | Grof dood hout | Goed | Monumentale boom | Nee | 4,00 m |

Binnen het plangebied is één boom aangetroffen welke bij zowel de gemeente Amersfoort als bij de Bomenstichting staat geregistreerd als monumentale boom. Dit betreft de Hongaarse eik (boom 27) op de parkeerplaats nabij de kruising Rubensstraat/Bisschopweg (zie foto 2). Het betreft vanwege de omvang, groeivorm en soort, een zeer beeldbepalend en uniek exemplaar. Gesteld kan worden dat de boom het zondermeer waard is duurzaam te handhaven en in te passen in de nieuwe situatie.

**Foto 2:** monumentale Hongaarse eik (boom 27)
