## BOMEN EFFECT RAPPORT PROJECT ENGWEG 9 HOOGLAND GEM. AMERSFOORT

Opdrachtgever: Gemeente Amersfoort  
Onderzoeker : Mw.drs. V.G. van Amerongen  
Datum : 25 januari 2018

# BOMEN EFFECT RAPPORTAGE

## PROJECT ENGWEG 9 HOOGLAND GEM. AMERSFOORT

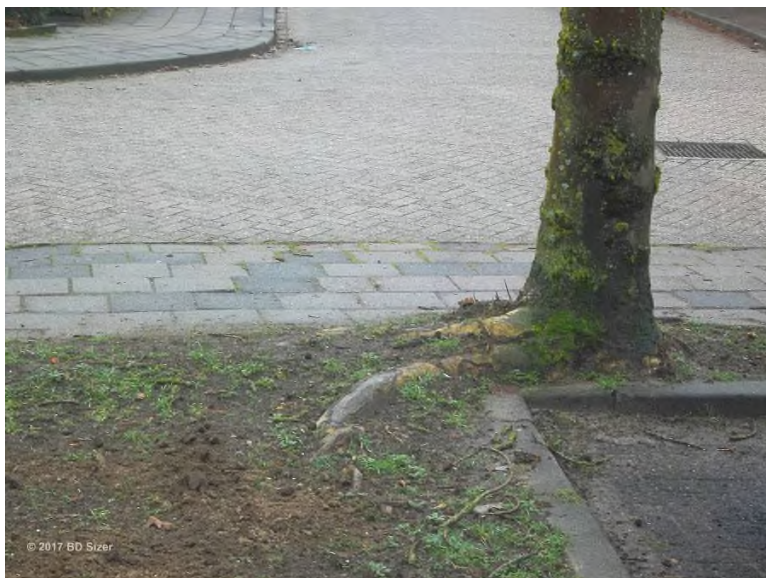
*Oppervlakkige wortels boom 53003; uit onderzoek blijkt dat onder een laagje van 10 cm matig humusrijke grond zich 40 cm schraal zand bevindt. Dat kan de oppervlakkige zware wortels verklaren.*

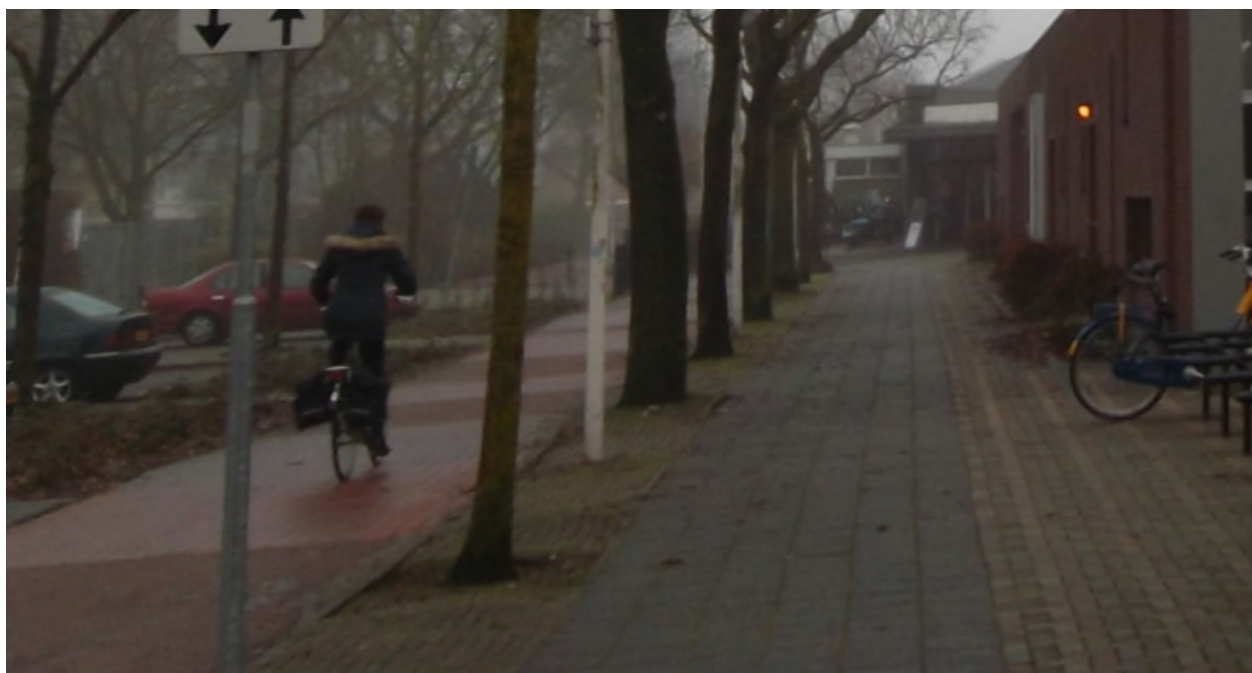
- Verwijderen asfalt- en tegelfietspad. Verwijderen zand- of puincunet.
- Verwijderen wortels die onder het fietspad naar de heesterstrook groeien. Doorzagen beworteling onder voetpad en de van boom tot boom liggende klinkerstrook op te korte afstand van de stamvoet.
- Algemeen** verwijderen wortels: zie 4.1.
- Het aantasten van de (open) standplaats van de bomen: zie 4.1. Dit betreft met name de aan de overzijde van het fietspad liggende heesterstrook (indien hier nog wortels naar toe groeien, aangezien recent –een deel van?– deze wortels is verwijderd).

*Detallering standplaats zuidelijke bomenrij, gezien vanuit het westen.*

Hiertoe zijn wel enige bodemverbeteringen onder dit voormalige fietspad noodzakelijk, mede ter compensatie van de (vermoedelijke) verwijdering van de huidige heesterstrook. Om de bodem, die hier voor ongeveer de eerste 50 cm uit straatzand bestaat te verbeteren, worden voedingspeilers aangeraden tot ca. 60 cm diepte, tenminste 25 per boom, om de wortels te stimuleren dieper de grond in te gaan cq. de onderliggende vruchtbare laag te bereiken.<sup>8</sup> Daarna kan het maaiveld afgedekt worden met schimmelgedomineerde compost en mulch (zie bij 4.1), ingeplant met heesters en/of meerjarige planten, en omgeven door een hekje, haag of iets dergelijks, zodat het blad in de herfst teruggegeven kan worden aan de bomen. Om geen barrière te vormen tussen parkeerplaats en voetpad kan tussen twee bomen in een voetpaadje worden aangelegd. Daarnaast moet de kroon van de bomen, ter compensatie van het wortelverlies, met ca. 20% worden uitgedund.

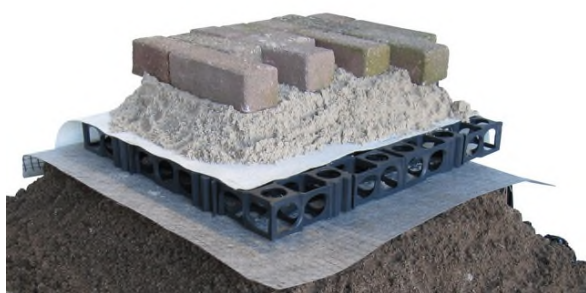
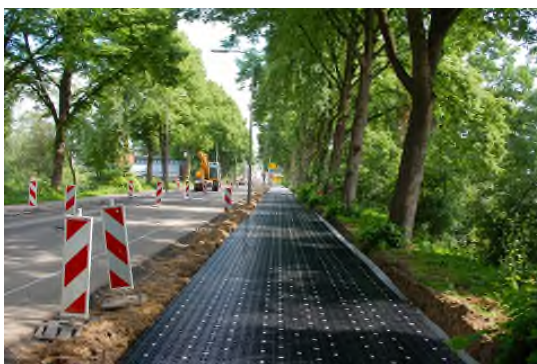
*Opbouw sandwichconstructie en voorbeeld, waarbij het maaiveld gelijk blijft.*

Een andere mogelijkheid, hoewel minder aantrekkelijk, is het verhogen van het huidige fietspad, eventueel mbv. een sandwichconstructie, zodat de huidige beworteling naar de heesterstrook bewaard kan blijven en daarbij niet voor verdere opdruk zorgt. Tegelijkertijd moet dan in het fietspad een bodemverbetering met voedingspeilers aangebracht worden om de beworteling meer naar beneden te stimuleren (zie alinea hierboven).

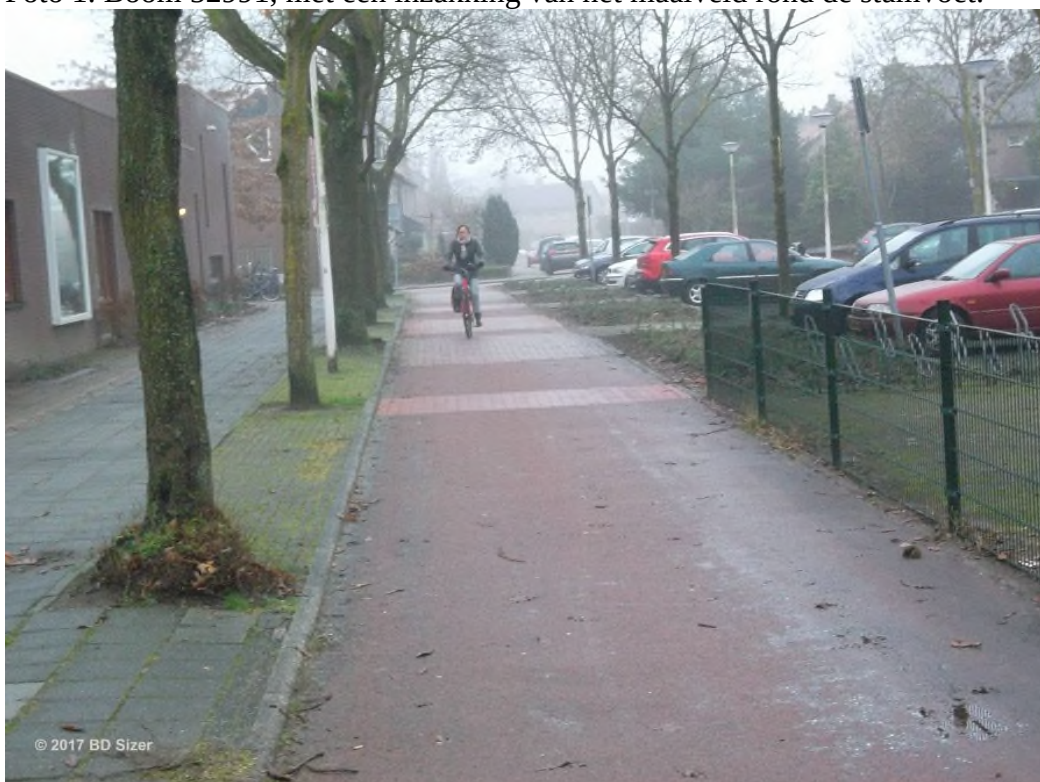
Foto 2. Links 52997. Op deze foto is duidelijk te zien dat enkel de bomen die aan de overzijde van het fietspad een (voedzame) heesterstrook hebben liggen met hun wortels het fietspad hebben opgedrukt. De voorste boom is ook beduidend kleine/dunner dan de overige bomen (uitgezonderd 52991, die in 2005 herplant is). Gezien vanuit het oosten.

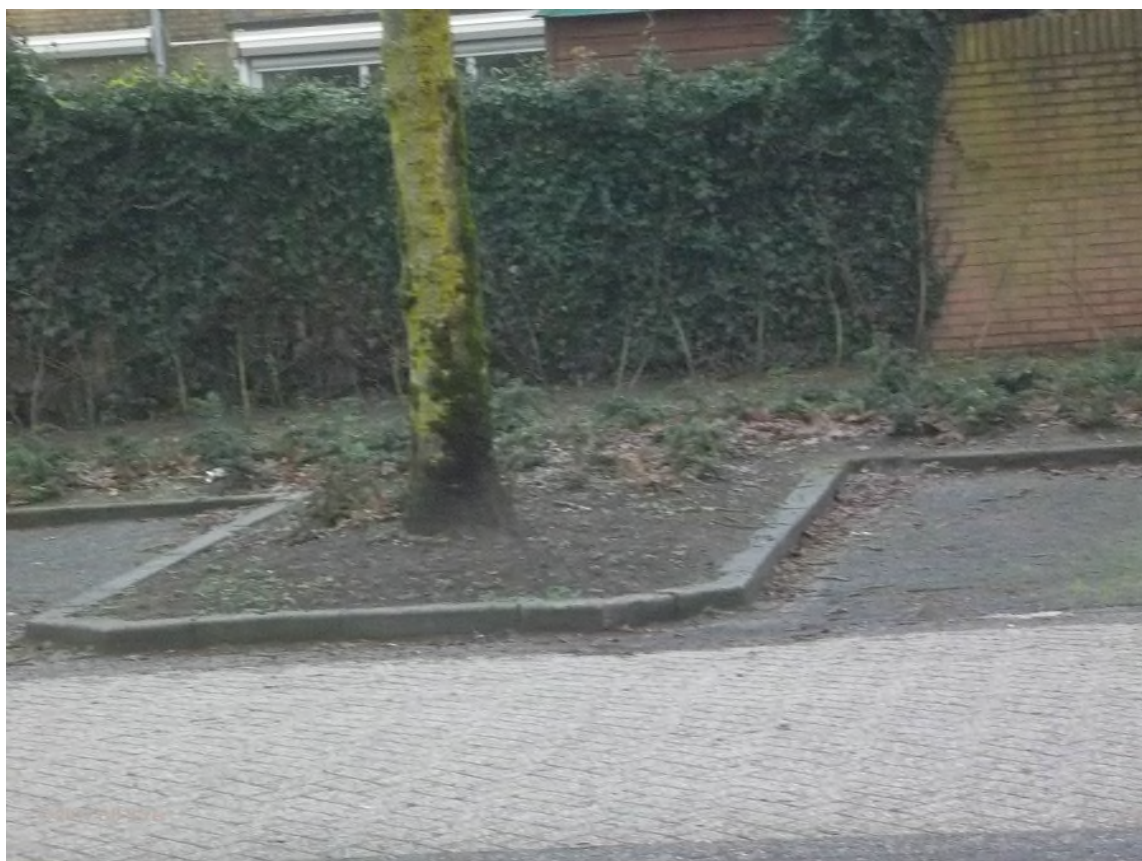
Foto 3. Standplaats van een boom in de noordelijke rij, aansluitend aan de heesterstrook.

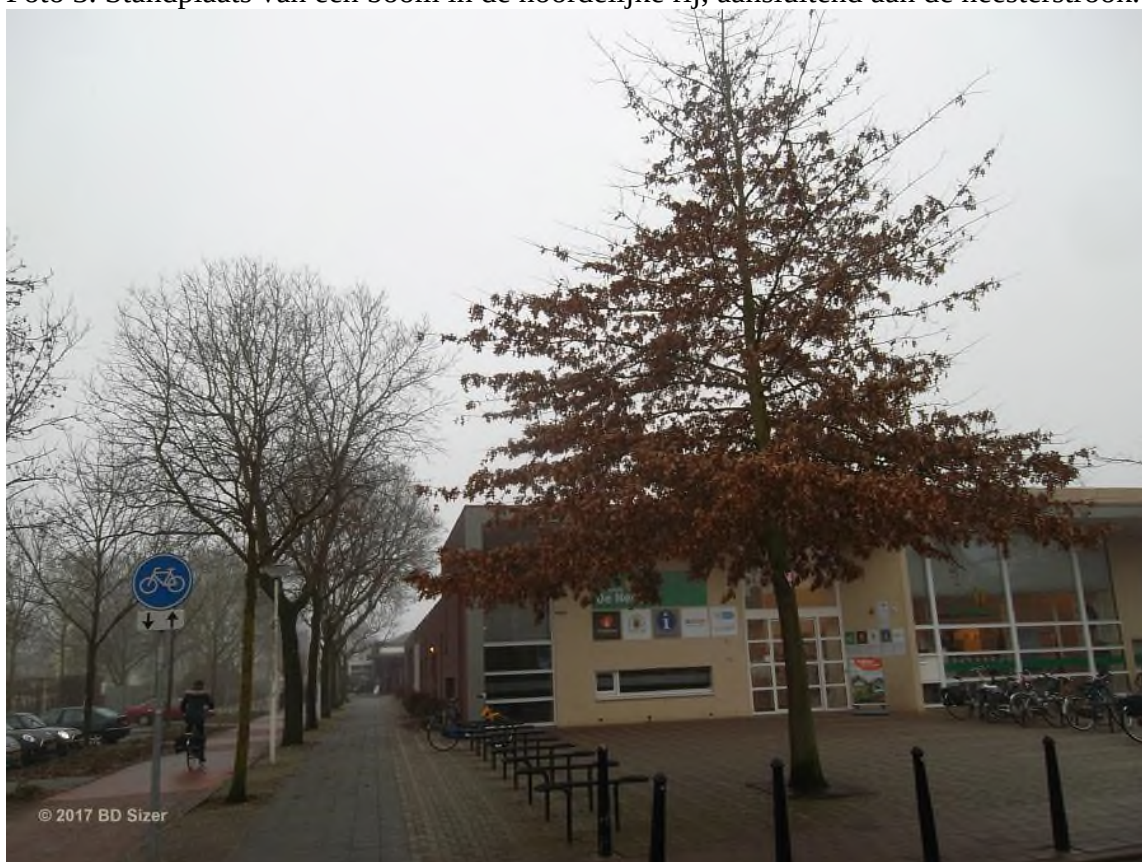
Foto 4. Rechts vooraan 59281, staande in het plein voor de bibliotheek/het dorpshuis. Links de zuidelijke rij *Quercussen*.
