## BOMEN EFFECT RAPPORT

### Entree nieuwbouwproject ENGWEG 9 HOOGLAND GEM. AMERSFOORT

Opdrachtgever: Gemeente Amersfoort  
Onderzoeker : Mw.drs. V.G. van Amerongen  
Datum : 13 april 2018

# BOMEN EFFECT RAPPORTAGE

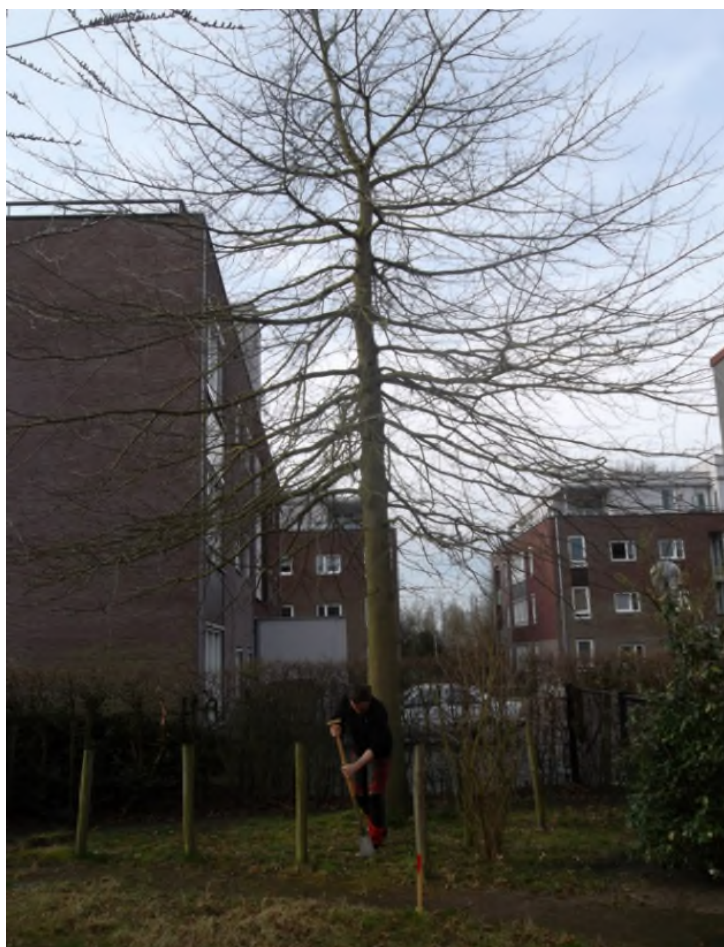
*Foto voorpagina:*

*De Quercus palustris (99298) aan de zuidzijde van het onderzoeksterrein*

De *Quercus palustris* (moerasedik) is onderdeel van een rij moerasediken langs de zuidzijde van de bibliotheek/het dorpshuis en de oudste boom op de projectlocatie (ca. 20 jaar). Hij heeft een stamdoorsnede van 35 cm en een boomhoogte van 9-12 m. De conditie en structuur is goed.<sup>3</sup> De *Platanus orientalis* (oosterse platan, oorspronkelijk in de vorm van een dakplatan) en de wilgen (*Salix alba cv.*) zijn rond 2010 geplant. De stamdoorsnede van deze bomen is 11-20 cm, de hoogte ca. 4 m, de conditie is goed en de structuur goed tot redelijk. De sierappel (*Malus cv.*) is recent geplant en heeft een goede conditie en structuur.

-tot tenminste 2,5 m ten noorden van de stamvoet mogen geen werkzaamheden plaatsvinden, noch opslag gepleegd etc.. Aangeraden wordt een aaneengesloten hek van west naar oost op 2,5 m afstand van de boom te plaatsen voorafgaande aan de sloopwerkzaamheden. Dit hek sluit aan de westzijde aan op het bibliotheekgebouw en loopt door naar het oosten tot minimaal de rand van de kroonprojectie van de boom,<sup>6</sup> waar hij dan kan afbuigen naar het zuiden. Het mag pas verwijderd worden als ook de entree is voltooid en het laatste materiaal en materieel is weggehaald.

-De boom heeft een vrij laag hangende kroon van ca. 8 m doorsnede. Indien de onderste takken problemen opleveren voor machines kunnen deze wat opgekroond of ingekort worden door een deskundig boomverzorger, bijvoorbeeld een *European Tree Worker* (ETW-er).

-Geen zout zand gebruiken.

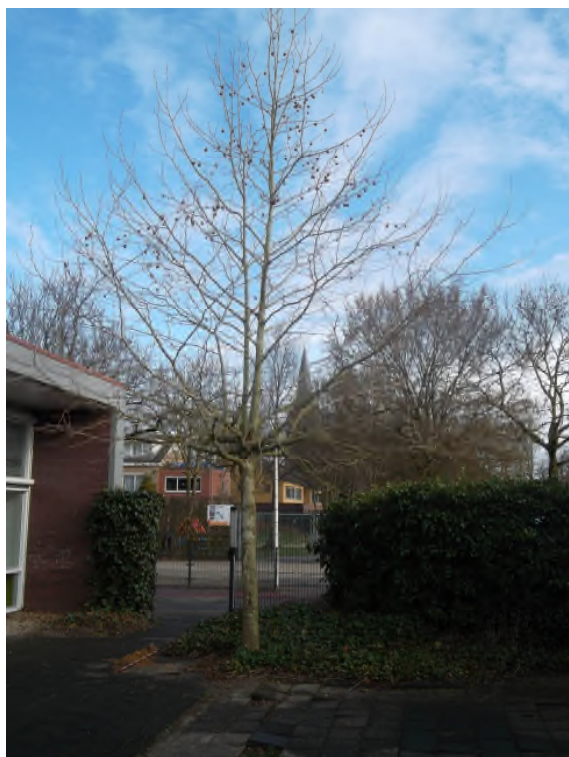
Afb. 4. De *Platanus orientalis* (99299; uitgegroeide dakplataan) staat in de verharding (tegels zijn overgroeid met klimop) op de noordzijde van het terrein.

-De dakplatan is niet regelmatig terug in vorm gesnoeid en heeft daardoor weer een natuurlijke kroonvorm. Zware oppervlakkige wortels gaan onder de bestrating door richting het putdeksel.

voor het vervangen van de bestrating zullen alle zware oppervlakkige wortels verwijderd moeten worden, waardoor de levensvatbaarheid en standvastheid van de boom in gevaar komt.

Deze boom is redelijkerwijs niet te handhaven bij het aanleggen van de entree.

Theoretisch kan de dakplataan (99299, *Platanus*) gehandhaafd blijven, maar dat gaat gepaard met veel extra zorgen (vergroten boomspiegel, bodemverbetering, gefaseerd verwijderen zware oppervlakkige beworteling, sterke terugsnoei); gezien de grootte van de boom is het eenvoudiger en veel goedkoper deze boom te vervangen.

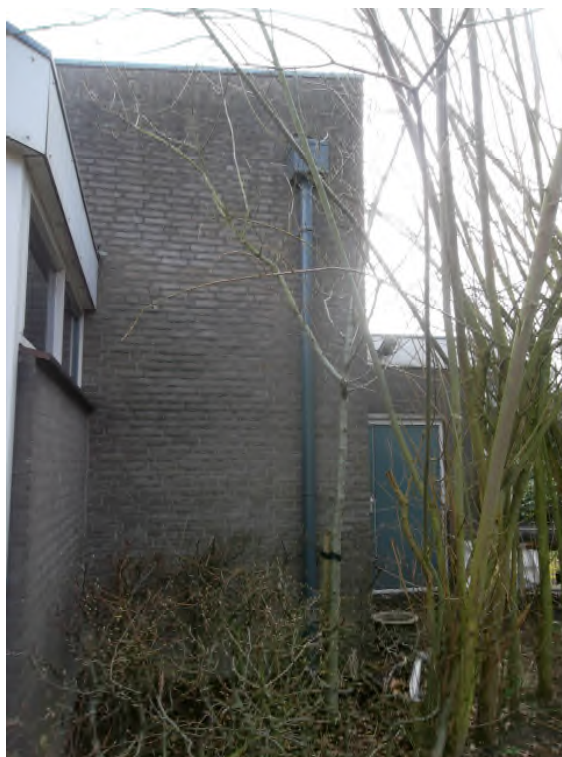
Afb. 5. *Malus* cv. (99301), vrij recent aangeplant. Rechts is een deel van de wilgen'haag' te zien (zuidzijde terrein).

Deze bomen staan heel dicht op de nieuwbouw. 99301 valt binnen de nieuwbouw, 99300 valt deels binnen de nieuwbouw.

de bomen zijn niet te handhaven.

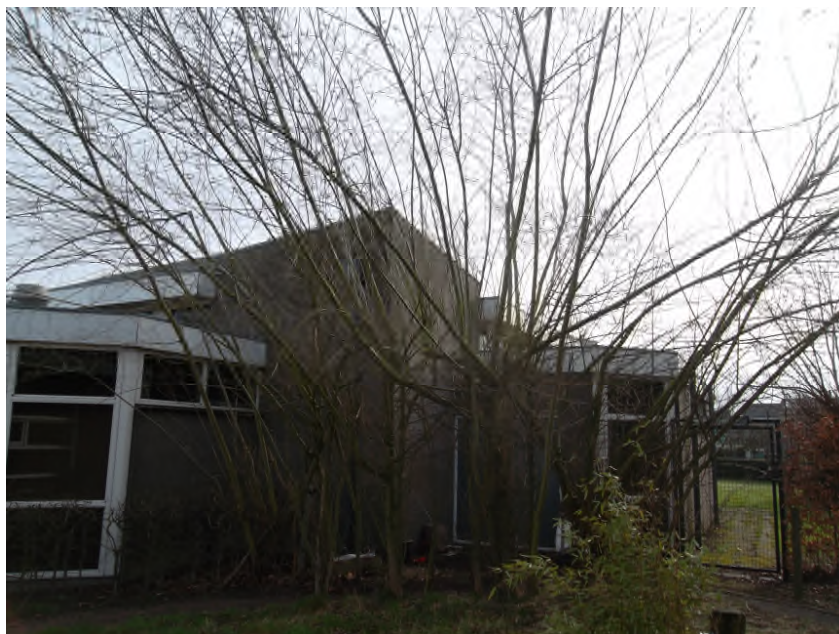
Afb. 6. De dubbele rij *Salix alba cv.* aan de zuidzijde van het terrein.

-De wilgen vormen een soort dubbele uitgegroeide haag.

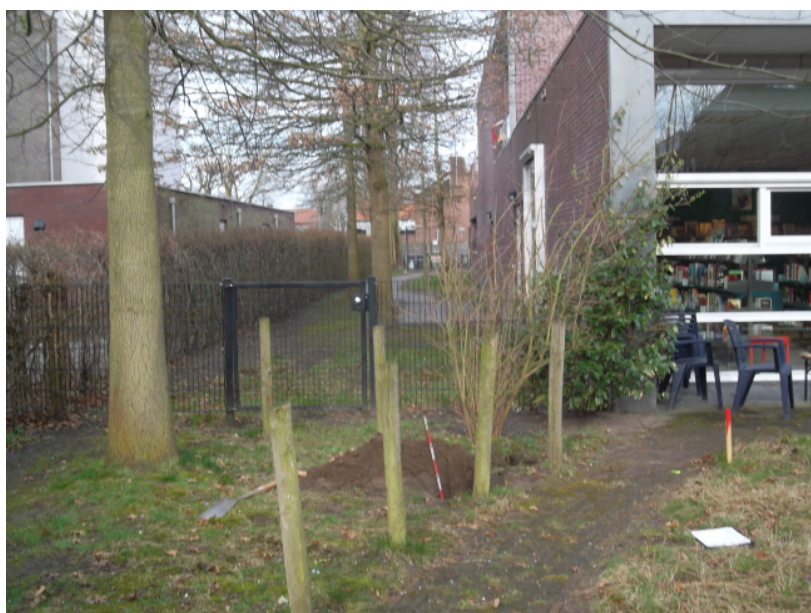
Bij boom 99298, die in een brede ruige grasberm staat, is een redelijk humusrijke bodem aangetroffen. De grondwaterstand bevindt zich op ca. 155 cm beneden maaiveld. De stamvoet van de boom staat op ca. 3 m ten zuiden van de grens van het bouwperceel. Het bodemprofiel is op ruim een meter afstand van de grens van het bouwperceel gegraven, ofwel op een halve meter afstand van de werkruimte die (maximaal) noodzakelijk zal zijn voor het inrichten van het entreeterrein. De beworteling is op deze afstand extensief, met een doorsnede van maximaal 10 mm, en reikt tot 50 cm diepte. Rond 65 cm – mv. was de bodem enigszins verdicht (zandige plekken in profiel).

*Standplaats boom 99298 ten opzichte van rand bouwperceel (zie paaltje rechts). De afstand is circa 3 m.*

De rand van het entreeterrein ligt op ca. 3 m ten noorden van de stamvoet. De werkruimte zal maximaal 0,5 m bedragen, daar de werkzaamheden naar verwachting beperkt zijn.

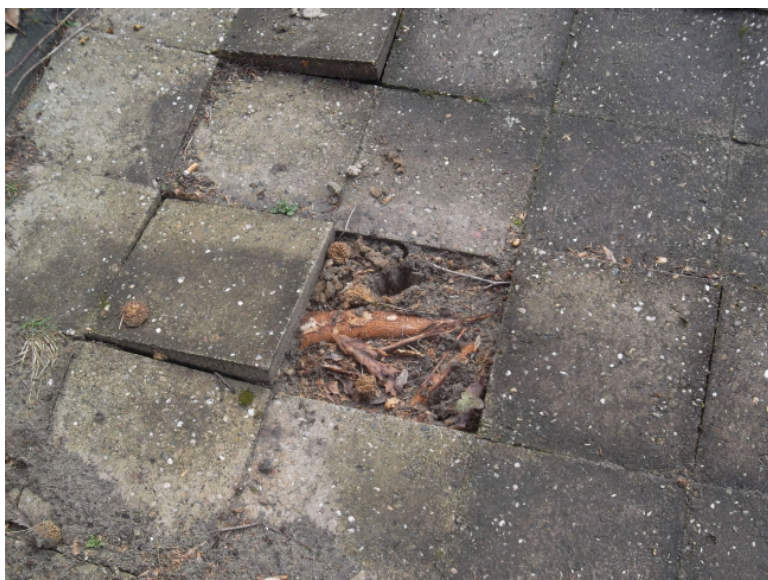
Boom 99299, de dakplataan, staat in een (vrijwel)<sup>5</sup> humusloze bodem die betegeld is. Op 50 cm afstand van de stamvoet is enkel de eerste 5 cm onder maaiveld doorworteld met zeer fijne haarworteltjes. Het opdrukken van de tegels en de zware wortels tot 65 mm doorsnede die vlak onder de tegels naar het putdeksel op ca. 6 m afstand groeien bevestigen dit beeld van een zeer schrale standplaats.

*Oppervlakkige wortels van boom 99299 die de tegels opdrukken.*

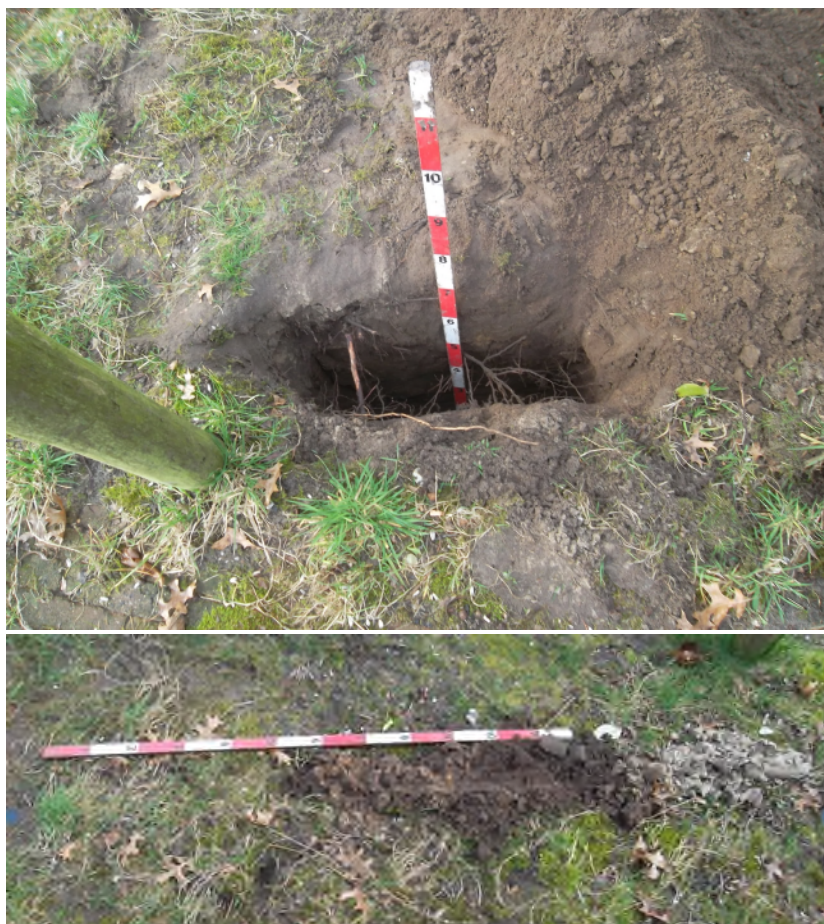
**1,7 m ten noorden van de stamvoet van boom 99298 in het ruige gras, op ruim 1 m van de grens van het bouwperceel.**

0-50 cm-mv.: redelijk humeus, matig fijn zand.

Extensieve beworteling tot 10 mm doorsnede.

50-140 cm-mv.: redelijk humeus, matig fijn zand. Rond 65 cm –mv. zandige plekken in het bodemprofiel.

Geen beworteling aangetroffen.

140 cm-mv.: gleyverschijnselen<sup>7</sup>

155 cm –mv.: grondwaterstand

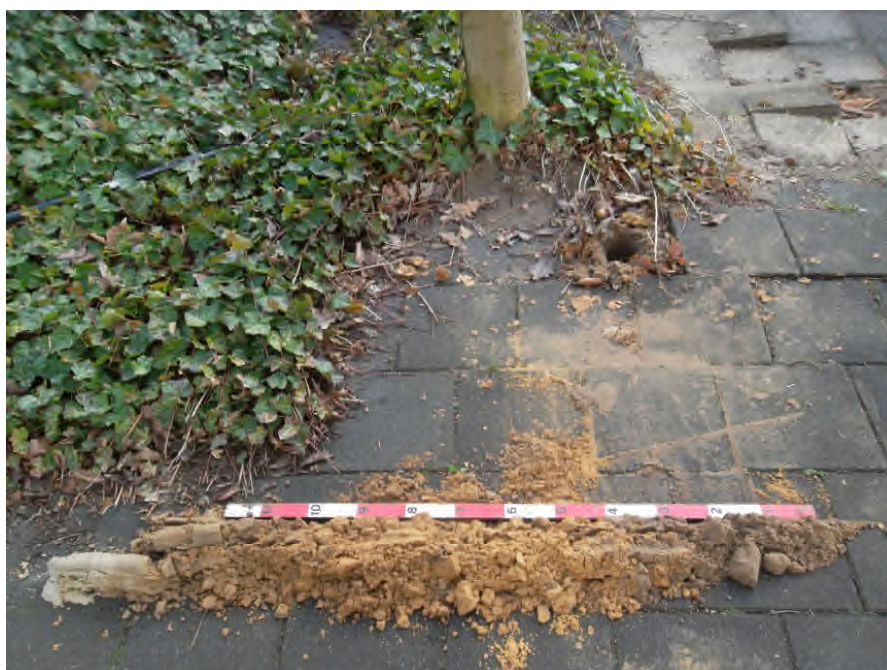
50 cm ten westen van boom 99299, in de bestrating

0-40 cm-mv.: matig fijn grijs zand.

De eerste 5 cm is intensief doorworteld met haarwortels tot 1 mm doorsnede.

*De opgedrukte bestrating is direct te relateren aan de humusloze bodem op 50 cm afstand van de boom.*
