## BOMEN EFFECT RAPPORTAGE

ONTWIKKELING ZANDVOORT AAN DE EEM, AMERSFOORT

**13 BOMEN, EEMWEG, AMERSFOORT**

Referentienummer : 231934  
Opdrachtgever : Gemeente Amersfoort  
Datum rapport : 26 juni 2023

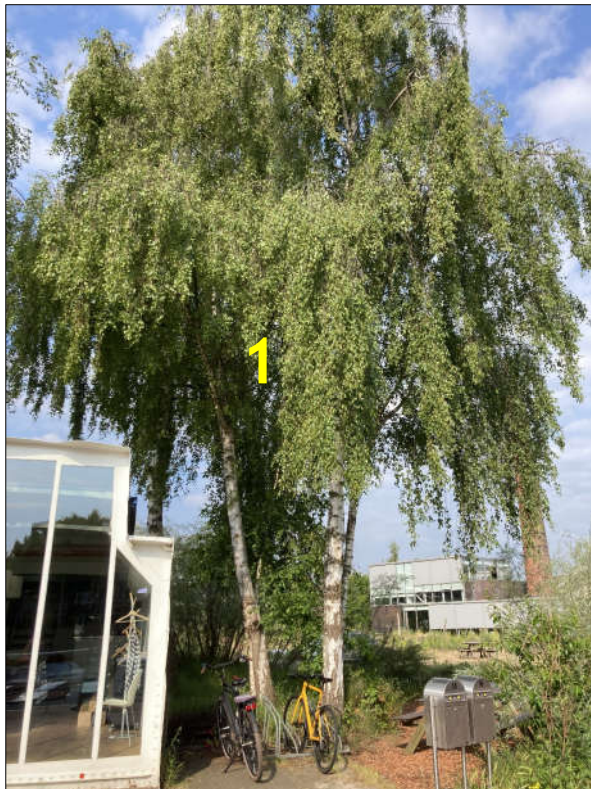
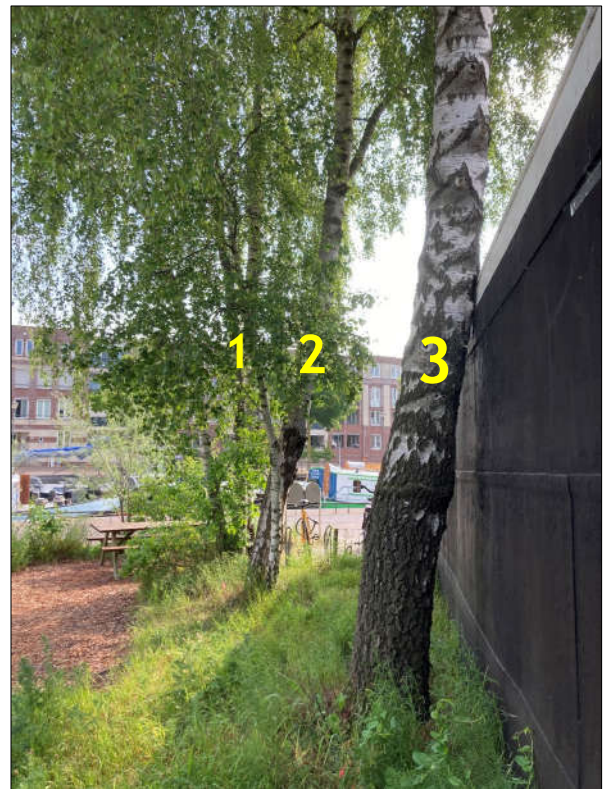
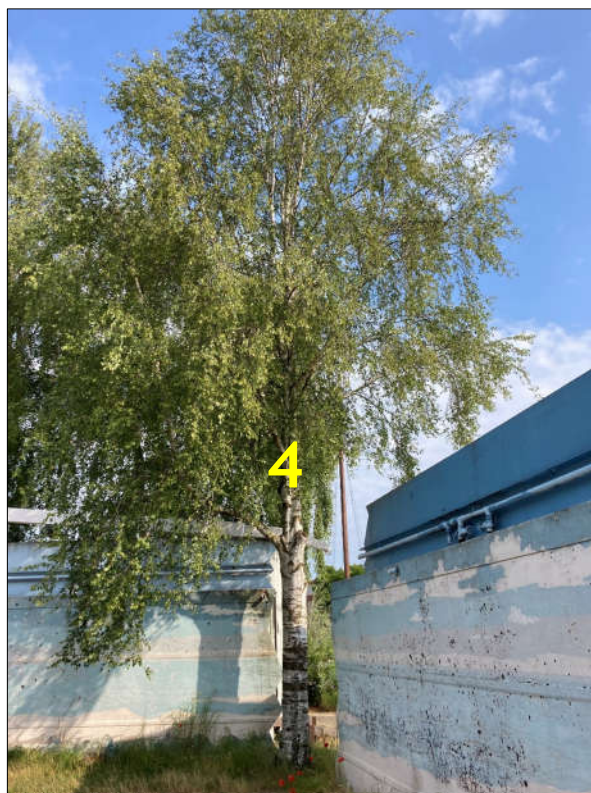
*Afbeelding 5A,B,C: Berken met gemiddelde behoudenswaardigheid;*

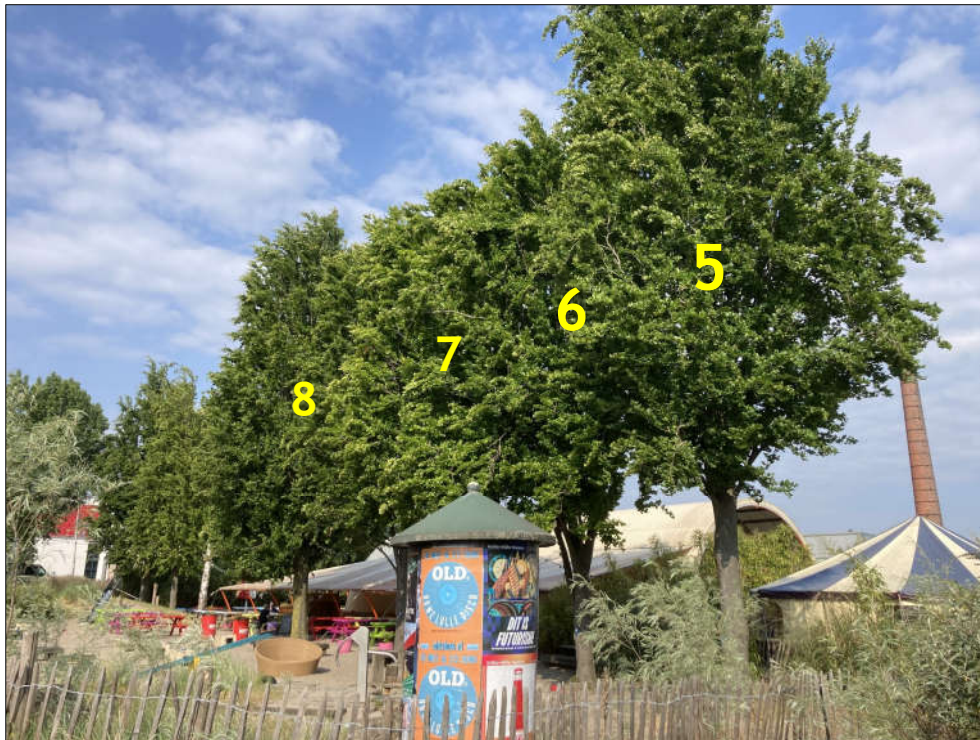
Afbeelding 6: Zuilbeuken met tekenen van beginnende stagnerende groei;

- De kwaliteit (conditie en mechanische kwaliteit) van de bomen is overwegend goed/voldoende.
- De zuilbeuken vertonen tekenen van beginnende stagnerende groei (gedrongen groei met korte eindscheuten). Dit is te wijten aan de groeiplaats die bestaat uit zand dat waarschijnlijk verdicht is door intensief gebruik (bezoekers met spelende kinderen).
- Het boombeeld is 'aanvaard', hetgeen betekent dat er op dit moment geen (onderhoudssnoei)maatregel nodig is.
- De bomen hebben geen gebreken die leiden tot een verhoogd veiligheidsrisico.

- De behoudenswaardigheid van de bomen te hanteren als criterium voor het al dan niet handhaven in het ontwerp(proces).
- Wanneer er een concreet ontwerp is, bij de (te handhaven) bomen een Bomen Effect Analyse (BEA) uit te (laten) voeren.
- Bij de zes zuilbeuken (indien besloten wordt tot handhaven) de groeiplaats te verbeteren (kwaliteit en volume bewortelbare ruimte).

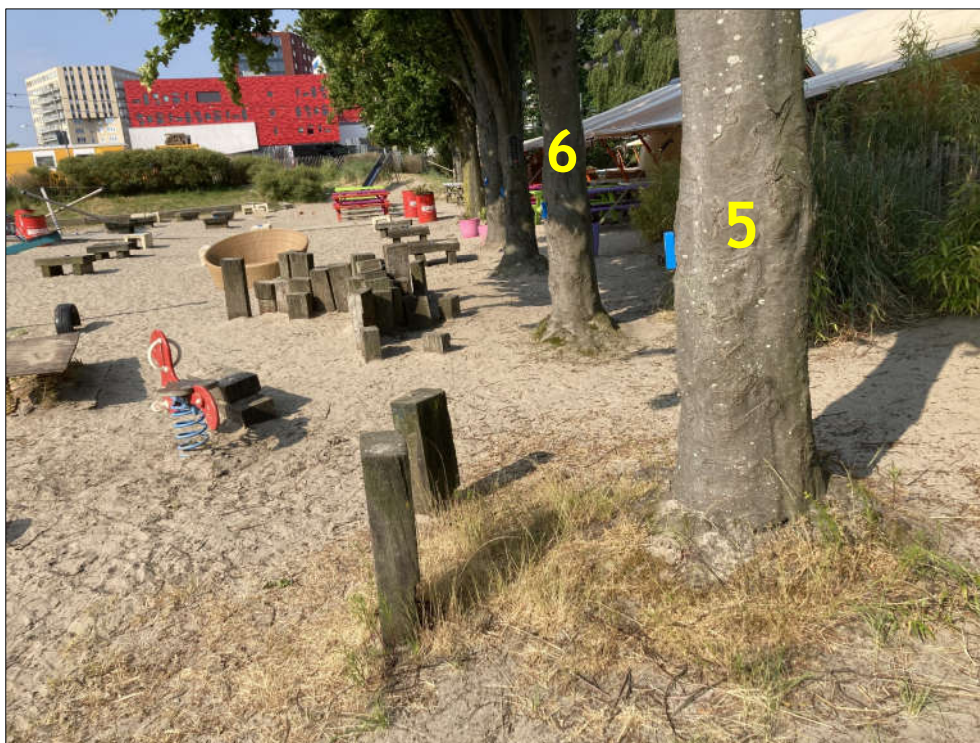
Afbeelding 7: De groeiplaats van de zuilbeuken bestaat uit zand dat verdicht is door intensief gebruik door bezoekers van de horecagelegenheid;

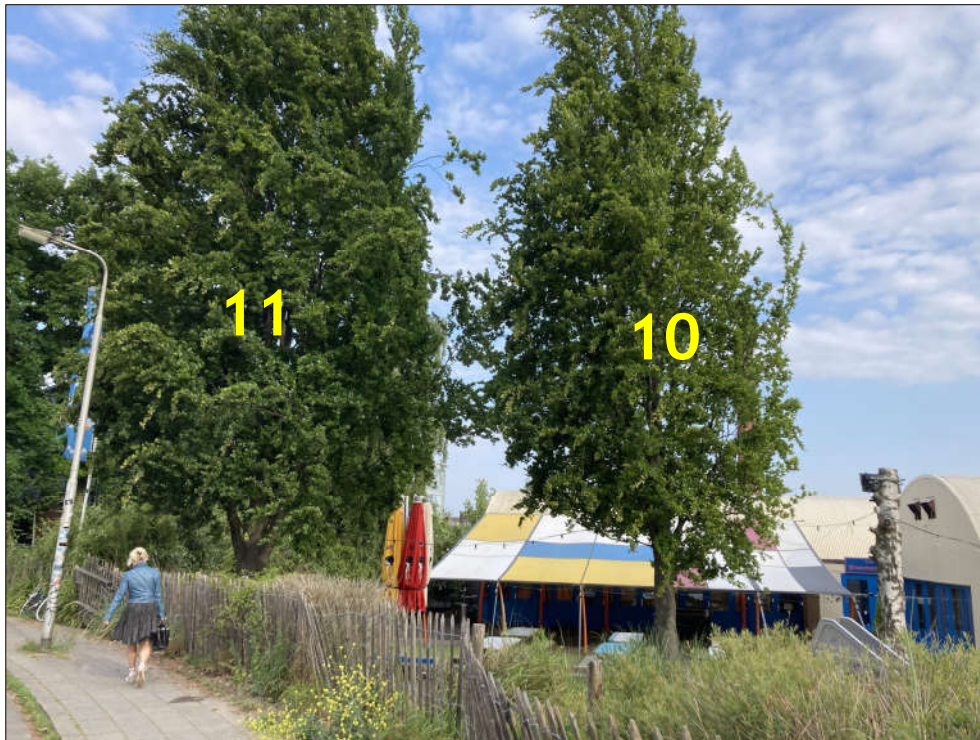
Afbeelding 8: Zuilbeuken (10,11) met tekenen van een beginnende stagnerende groei;

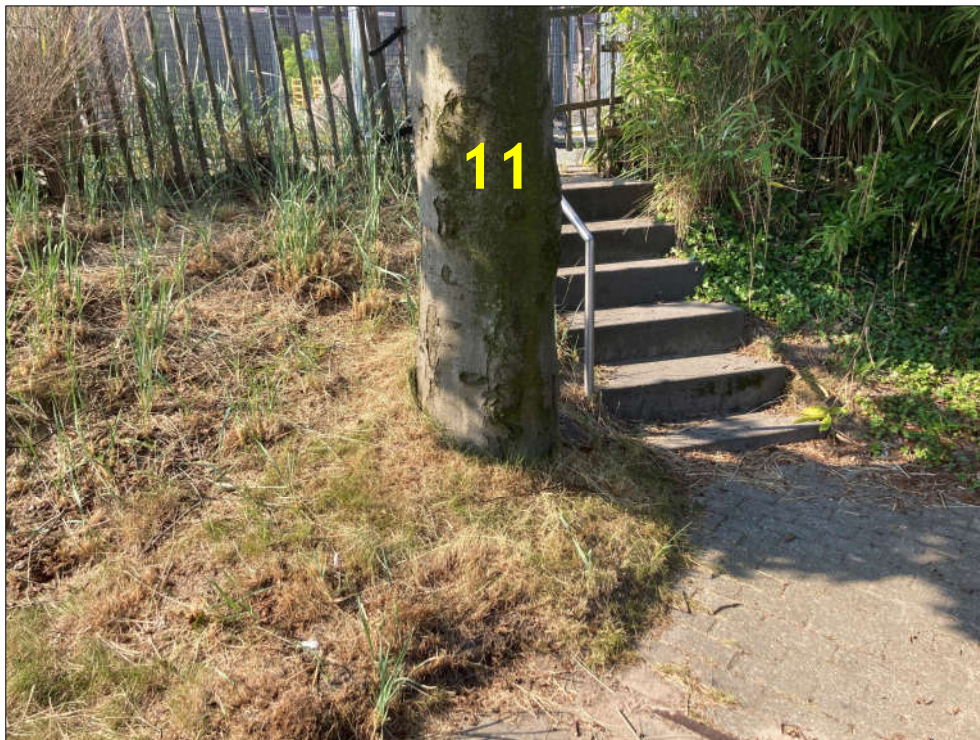
Afbeelding 9: Kwaliteit groeiplaats onvoldoende;

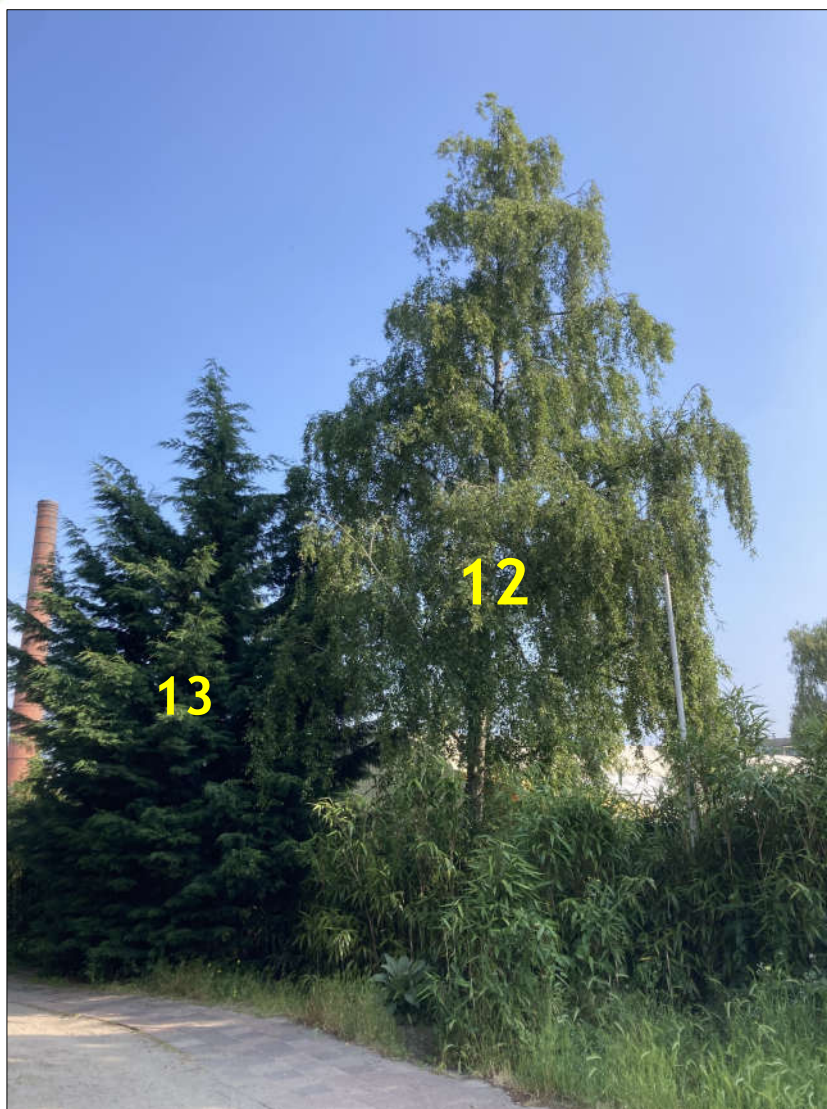
Afbeelding 10: Berk (12) en Chamaecyparis (13);

| boomnummer intern | boomsoort | boomhoogteklasse m | stamdiameterklasse cm | takvrije ruimte m | kroondiameter m | conditie | mechanische kwaliteit | boombeeld | toekomstverwachting jr | kwaliteit groeiplaats | behoudenswaardigheid |
|---|---|---|---|---|---|---|---|---|---|---|---|
| 12 | Betula pendula (berk) | 12-18 | 20-30 | 5 | 10 | V | G | A | >15 | V | Gemiddeld |
| 13 | Chamaecyparis lawsoniana (cypres) | 6-12 | 20-30 | 0 | 6 | G | G | A | >15 | V | Laag |
