# BOMEN EFFECT ANALYSE

## Lorentzhof, Amersfoort

Datum: 17-12-2019  
Project: B8015

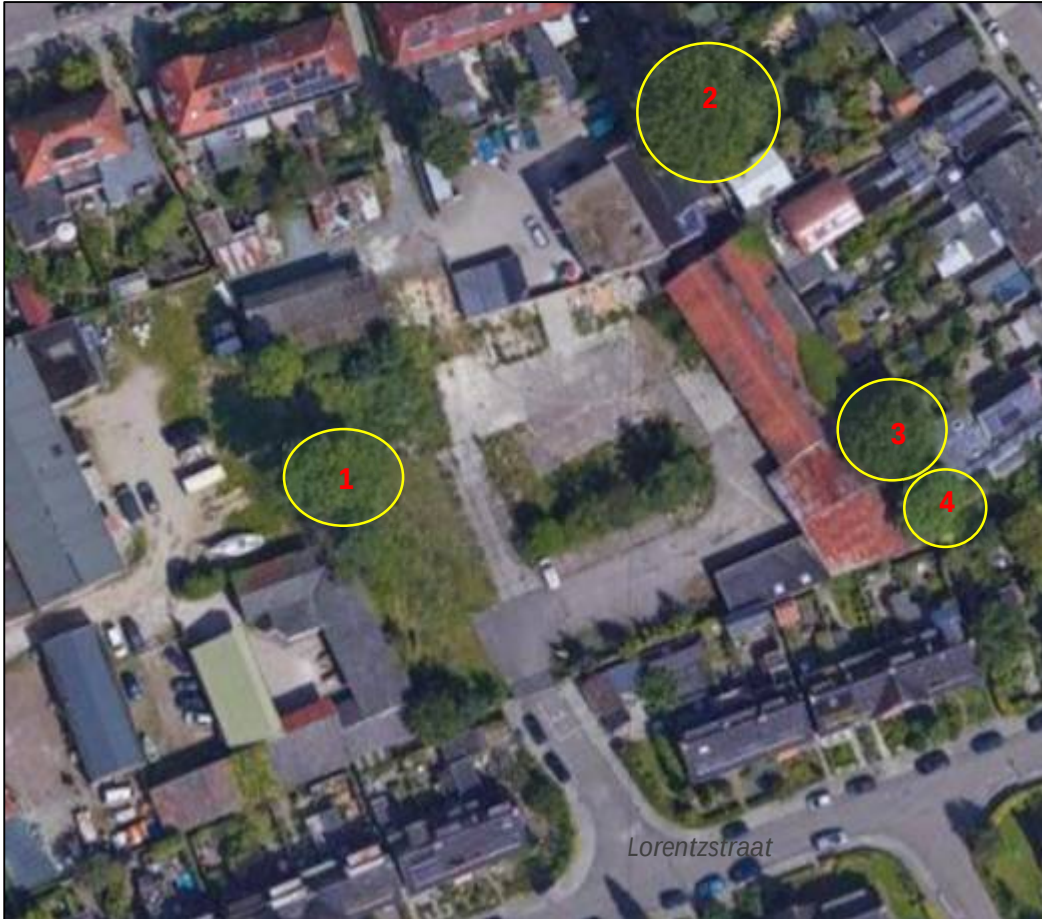
Locatie van de vier bomen met nummering. De omvang van de kronen is aangegeven binnen de gele ovalen

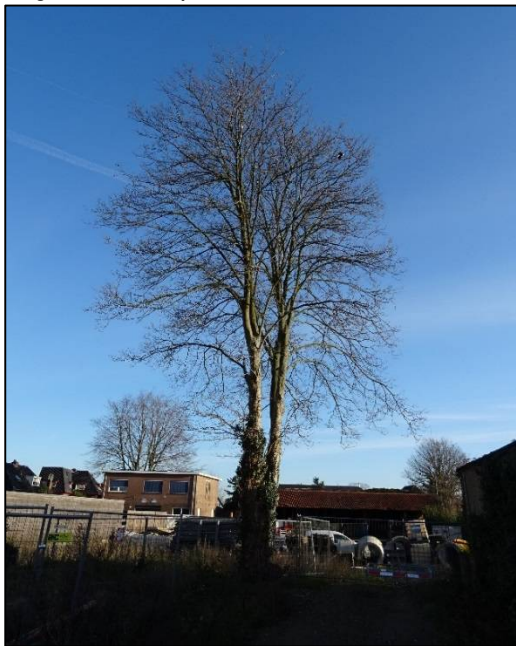
1. Gewone esdoorn

De onderzochte gewone esdoorn, nummer 1, betreft een bovengemiddeld waardevolle solitaire boom. De esdoorn is vanuit de omgeving goed zichtbaar. Boom 2 is een beuk van monumentale omvang. Dit exemplaar bestaat uit twee tegen elkaar gegroeide stammen. De totale stamdiameter is circa 140 cm. Verder heeft deze solitaire beuk een hoge, brede kroon. Hij is onder meer zichtbaar vanaf de Everard Meysterweg. De boom staat half in een achterpad en half in een particuliere achtertuin. Boom 3 betreft een (zeer) waardevolle zomereik op particulier terrein nabij de erfgrans. In de boom is tot halverwege de kroon een aanzienlijke hoeveelheid klimop aanwezig. Er is ook sprake van ecologische waarde. Er is onder meer nestgelegenheid voor vogels en nectar voor insecten. Boom 4 staat op rij naast boom drie. Het betreft een (regulier) waardevolle gewone esdoorn tegen de erfgrans in een particuliere tuin. Behoud is wenselijk. Onderstaand volgt van elke boom een foto.

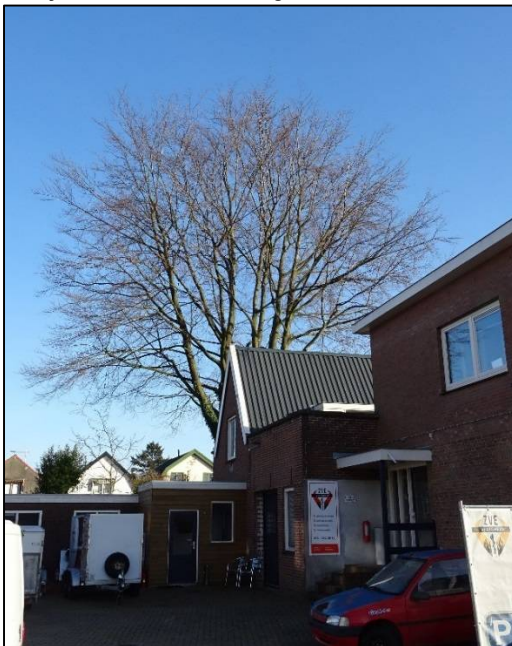
2. Gewone beuk

Geen van de bomen staat op de lijst met monumentale bomen van de gemeente. Met name de gewone beuk, nr. 2 hoort in principe wel thuis in die categorie. Dit gezien de omvang en beeldbepalende invloed.

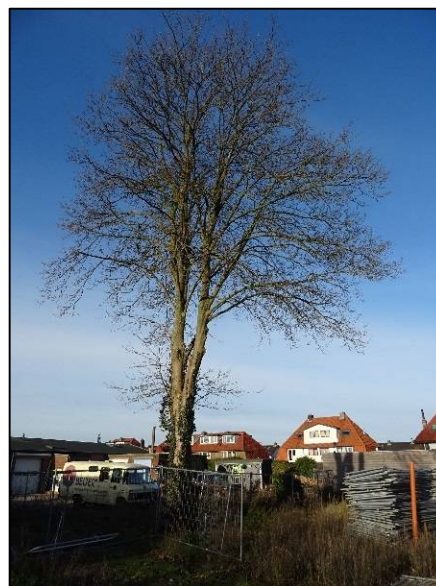
De onderzochte solitaire esdoorn is beoordeeld met een voldoende conditie. Er is sprake van achterblijvende groei maar de knopzetting is normaal. Groeiplaatsverbetering is van belang om de boom weer beter aan het groeien te kunnen krijgen. De esdoorn kan dit gezien de soorteigenschappen en de conditie naar verwachting nog goed oppakken. De boom is onder meer gezien de omvang niet regulier verplantbaar. De kroon bestaat uit drie toppen.

De boom heeft de neiging tot het ontwikkelen van zuigers en in enkele gevallen plakoksels. Verder is in de kroon enig licht dood hout aanwezig. De hoogte van de takvrije stam is circa zes meter. Beperkte deskundige gerichte snoei van circa 10% van het huidige kroonvolume, is wenselijk. Verder opkronen is boomtechnisch gezien niet wenselijk aangezien dit afbreuk doet aan de huidige kroonbalans en er hierbij te grote snoeiwonden ontstaan.

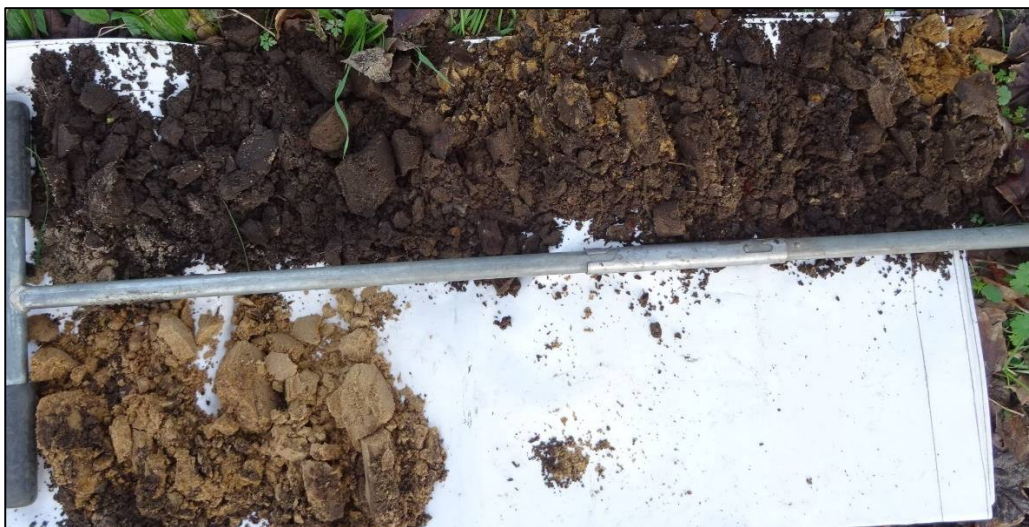
*Foto bodemprofiel op vier meter uit buitenkant stam binnen de kroonprojectie tot 120 cm beneden maaiveld. Er is hier sprake van een zeer goede, overwegend fijne beworteling. Vanaf 90 cm beneden maaiveld is de beworteling extensief met alleen haarwortels.*

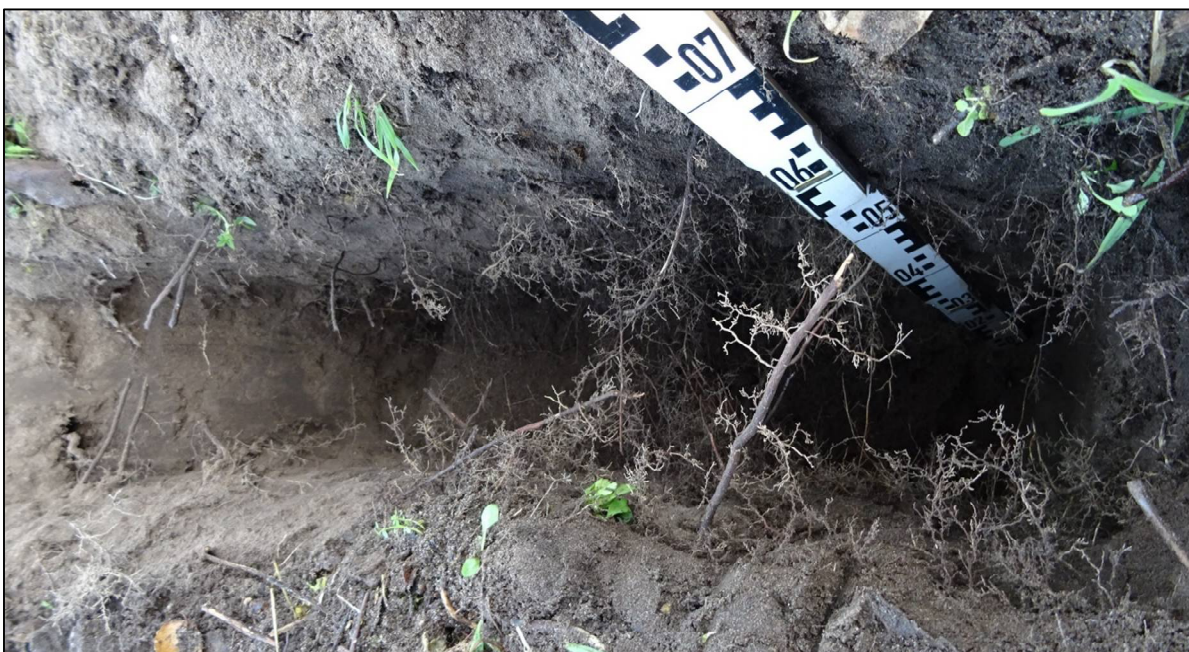
*Foto profielkuil binnen de kroonprojectie van de gewone esdoorn. Van 0 tot 40 cm beneden maaiveld is een intensieve overwegend fijne beworteling aangetroffen.*

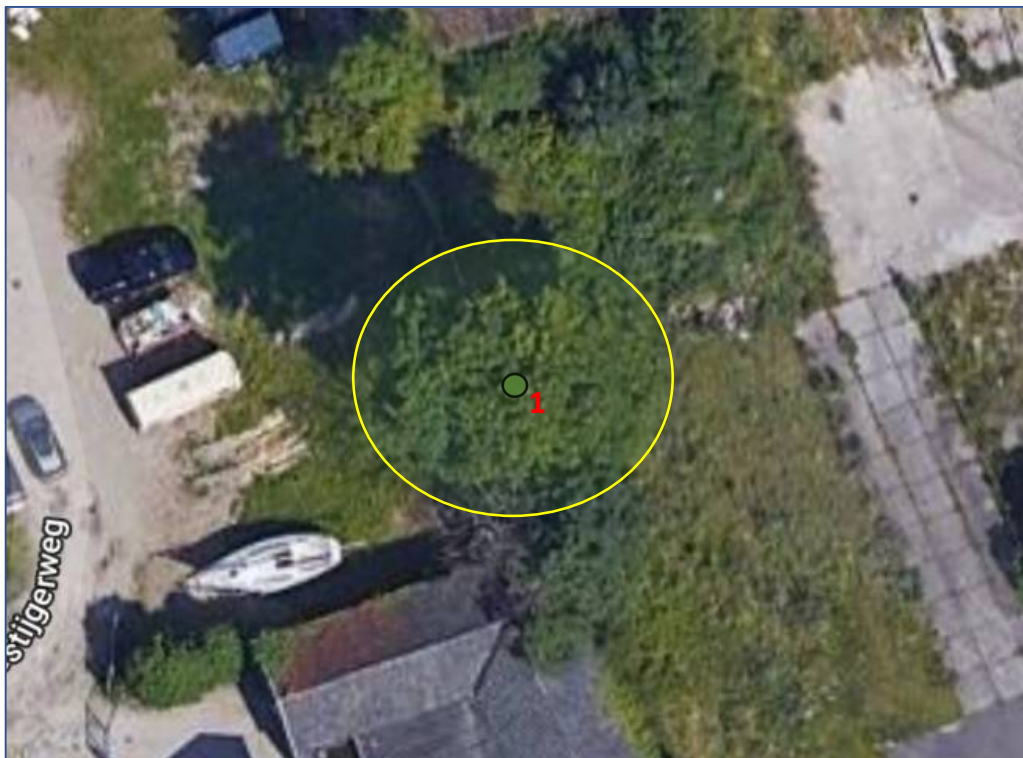
*Luchtfoto met indicatie van de kwetsbare- minimaal te beschermen wortelzone van de boom (gele ovaal). Effectieve bescherming is mogelijk door het plaatsen van vaste bouwhekken op minimaal 1 m buiten de kroonprojectie.*

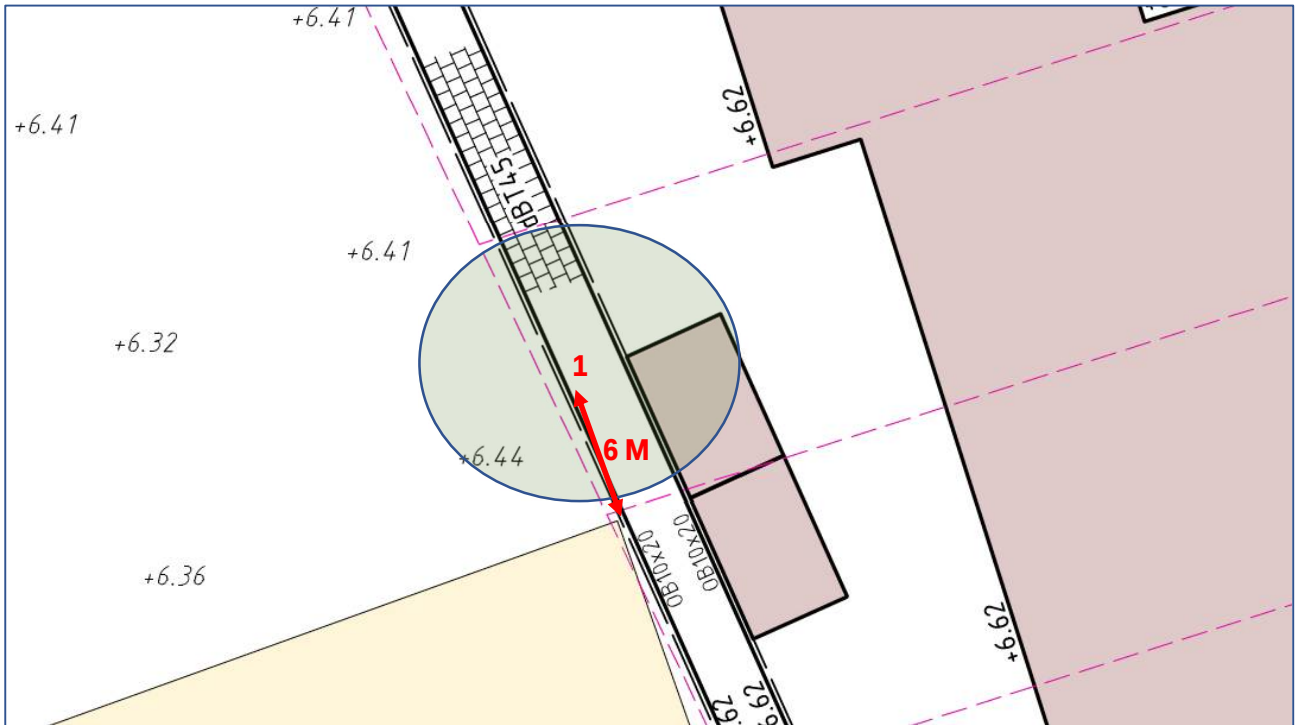
Uitsnede VO met indicatie locatie boom. De afstand tussen buitenkant stam en de dichtstbijzijnde (te behouden) gevel is 6 m.

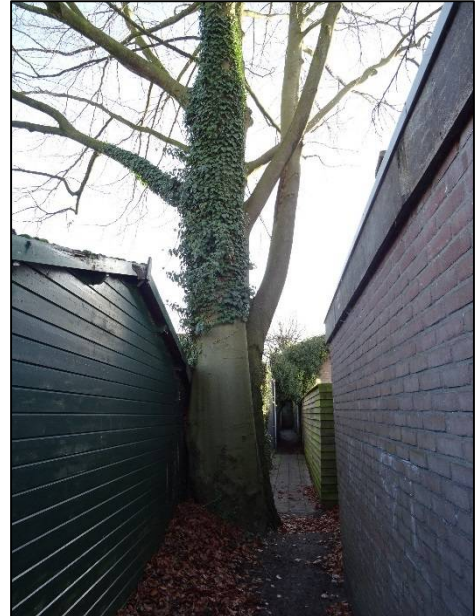
De boom bestaat uit twee hoofdstammen en meerdere toppen.

De boom heeft de neiging tot het ontwikkelen van zuigers. In de kroon is weinig dood hout aanwezig. Enkele schuurtakken dienen ingenomen te worden en een dunnen top dient verwijderd te worden. Beperkte deskundige gerichte snoei van circa 5 à 10 % van het huidige kroonvolume, is wenselijk. Verder opkronen is niet wenselijk aangezien dit afbreuk doet aan de huidige kroonbalans en er hierbij te grote snoeiwonden ontstaan, zoals in voorgaande jaren reeds gebeurd is. De kleine hoeveelheid klimop op de stam kan voorlopig behouden blijven (ecologisch waardevol).

Ten aanzien van de plannen betreft het grootste risico voor deze fraaie boom het teruglopen van de vitaliteit en versneld afsterven als gevolg van bronbemaling (zie paragraaf 5.3). De soort is uiterst kwetsbaar voor wijzigingen in de grondwaterstand. Dit geldt te meer aangezien het een oude boom betreft. De zware boom staat verder zover buiten de invloedsfeer van de werkzaamheden dat primaire schade niet valt te verwachten. Toch dient er gedurende de uitvoering telkens voldoende aandacht voor te zijn dat dit daadwerkelijk niet kan optreden.

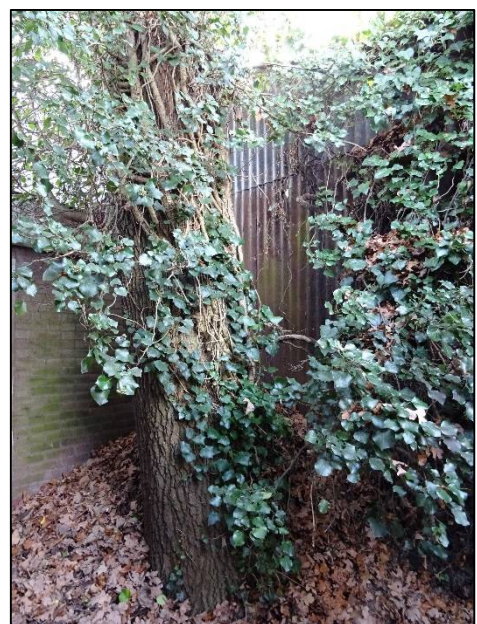
De boom bestaat uit één solide hoofdstam. Er is sprake van enige groeistagnatie. Dit uit zich in de vorm van de vorming van dood hout in de kroon, korte loten en noodgroei op gesteltakken.

In de kroon is enig licht dood hout aanwezig. Snoei is momenteel nog niet noodzakelijk (onderhoudssnoei beeld). De grote hoeveelheid klimop op de stam en tot hoog in de kroon heeft een ecologische waarde maar heeft ook een verstikkende werking op het boomsysteem. Uit het oogpunt van duurzaam boombehoud alsmede uit veiligheidsoverweging is laag bij de stam doorzagen van de klimop van belang. Verder is gezien de stagnatie groeiplaatsverbetering van belang. Door de bebouwing rondom is de ondergrondse groeiruimte beperkt. De boom heeft zich op deze situatie ingesteld.

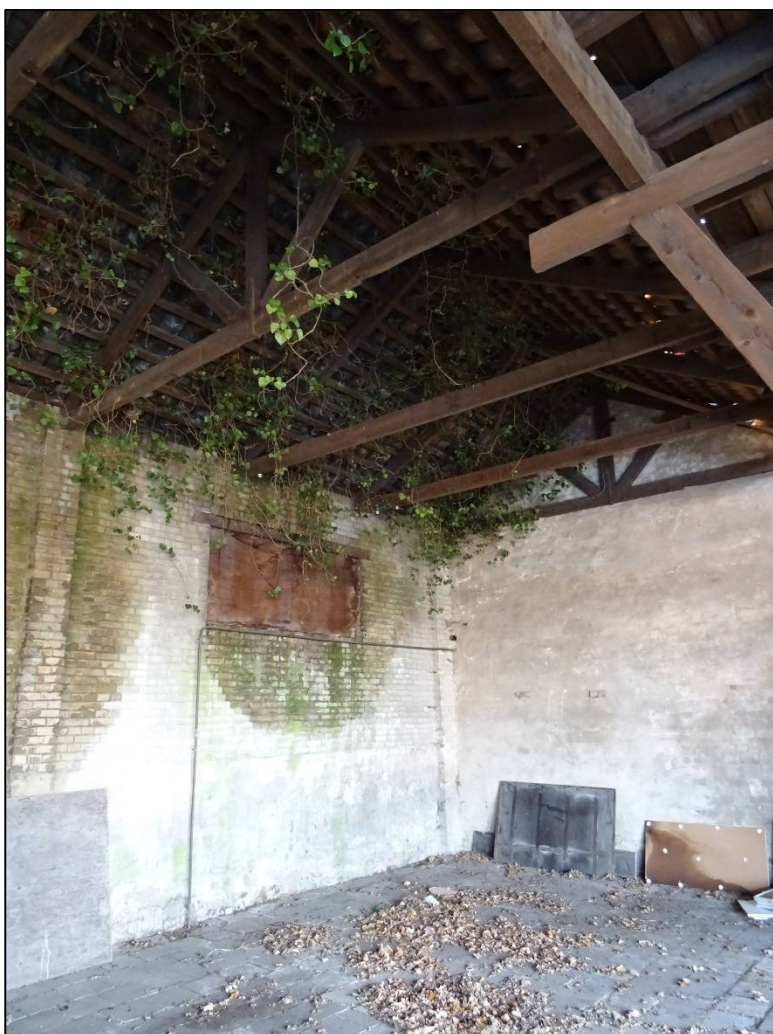
*Foto kapschuur nabij de standplaats van de zomereik. De klimop groeit ook onder de kap door.*

Er is in de kapschuur geen wortelopdruk geconstateerd. Dit is naar verwachting in de loods waar de boom dicht op staat niet anders. Het ontbreekt de boom in deze zones aan vocht, zuurstof en voeding. De ondergrond is bovendien verdicht. Naar verwachting lopen er echter wel enkele stabiliteitswortels onder de fundering door tot onder de opstallen. Dergelijke wortels dienen behouden te blijven. Op de volgende pagina is een uitsnede opgenomen van het VO met boom 3 en 4.

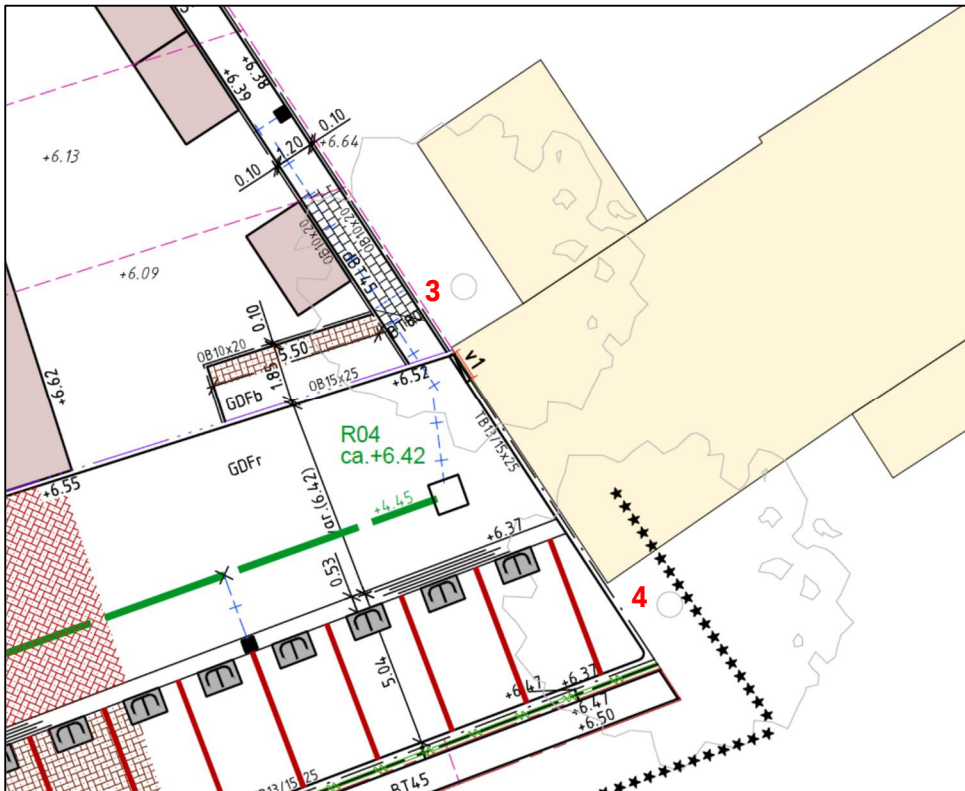
*Uitsnede VO met locatie boom 3 en 4. Deze bomen staan dicht op gevelmuren van te slopen opstallen.*

Naar verwachting gaat de gevelmuur waar de zomereik tegen staat, bij de sloop van de opstallen verloren. De nieuwe situatie biedt kansen voor het verbeteren van de groeiplaats en het verruimen van de ondergrondse groeiruimte. Het slopen en verwijderen van de verharding en ook de nieuwbouw nabij deze boom dient onder toezicht van een ervaren boomdeskundige te worden uitgevoerd.

Ten aanzien van de plannen betreft een van de risico's voor deze zomereik het teruglopen van de vitaliteit en versneld afsterven als gevolg van verdroging door bronbemaling (zie paragraaf 5.3). De soort wortelt van nature diep met een penwortel. In deze situatie is er naar verwachting contact met het grondwater (grondwaterprofiel). Dit maakt de boom erg kwetsbaar op het moment dat dit contact gedurende de groeiperiode verbroken wordt. Verder is er kans op het ontstaan van instabiliteit op het moment dat de windbelasting op de boom verandert (verwijderen opstallen) en er stabiliteitswortels verloren gaan. In geval van wortelschade kan de resterende stabiliteit worden gemeten door middel van een windworpsimulatietest, ook wel trekproef geheten. Verder kan er bij de nieuwe inrichting schade aan kroon en beworteling ontstaan door de bouw van een schuurtje nabij de boom. Men dient er bij het ontwerp en de aanleg rekening mee te houden dat er, ten opzichte van de bovenkant huidige verharding, niet dieper dan 40 cm gegraven kan worden. Verder adviseren we om binnen het gebied van de kroonprojectie en tot 1,5 meter daarbuiten, waar mogelijk de groeiplaats te verbeteren met bomengrond (eventueel in combinatie met bomenzand afhankelijk van het beoogde gebruik) en een open verharding te realiseren. De nieuwe verharding kan op een krattensysteem worden aangebracht om de druk te spreiden. Qua hoeveelheid aan te brengen bomengrond kan gedacht worden aan een hoeveelheid tussen 20 en 40 m<sup>3</sup>. Een en ander dient op maat te worden gerealiseerd en is onder meer afhankelijk van het toekomstige maaiveld niveau en de ligging van stabiliteitswortels. Enkele voordelen van een dergelijk krattensysteem is dat er achteraf geen wortelopdruk optreedt en de boom zich in deze zone relatief ongestoord kan ontwikkelen.

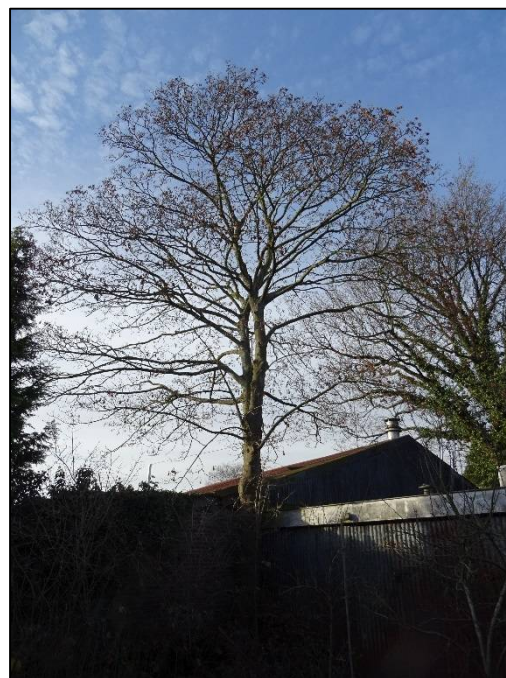
De boom bestaat uit één solide hoofdstam en een zuiger in de kroon. Er is sprake van enige groeistagnatie. Dit uit zich in de vorm van de vorming van licht dood hout in de kroon, korte loten en gedrongen groei in de top. Onder in de kroon is een kleine stamholte aanwezig welke is ontstaan als gevolg van snoei van een gesteltak in het verleden.

In de kroon is enig licht dood hout aanwezig. Snoei is momenteel nog niet noodzakelijk (onderhoudssnoei beeld). Door de bebouwing rondom is de ondergrondse groeiruimte beperkt. De boom heeft zich op deze situatie ingesteld.

Behoud van deze particuliere boom wordt geadviseerd. De loods naast de esdoorn wordt verwijderd. De muur bij de boom kan naar verwachting wel behouden blijven. Dit is ook wenselijk om de kans op schade aan de boom zoveel mogelijk te beperken. Het verwijderen van de loods dient zodanig te gebeuren dat er geen schade ontstaat aan de kroon. Schade aan het wortelgestel valt hier niet te verwachten.

In de nieuwe situatie worden parkeervakken gerealiseerd nabij de boom. Ook in die situatie adviseren we om gebruik te maken van de kansen die de nieuwe inrichting biedt voor deze esdoorn. Dit is, vergelijkbaar met het advies voor de naburige zomereik, mogelijk door de aanleg van een drukverdelende laag met een voedingssubstraat. In verband de toekomstige parkeerfunctie voor personenauto's kan dit naar verwachting het beste met een krattensysteem en eronder bomenzand worden uitgevoerd. Zodra de loods en overige opstallen zijn verwijderd kunnen de mogelijkheden voor verruimen van de ondergrondse groeiruimte nader in beeld gebracht worden. Er kan gedacht worden aan een hoeveelheid van 10 à 20 m<sup>3</sup> bomenzand.
