# Bomen Effect Analyse Operaplein te Amersfoort

Opdrachtgever: Blauwhoed  
Postbus 2552  
3000 CN Rotterdam

Projectnummer: 201190

Plaats, datum: Dordrecht, 9 april 2020

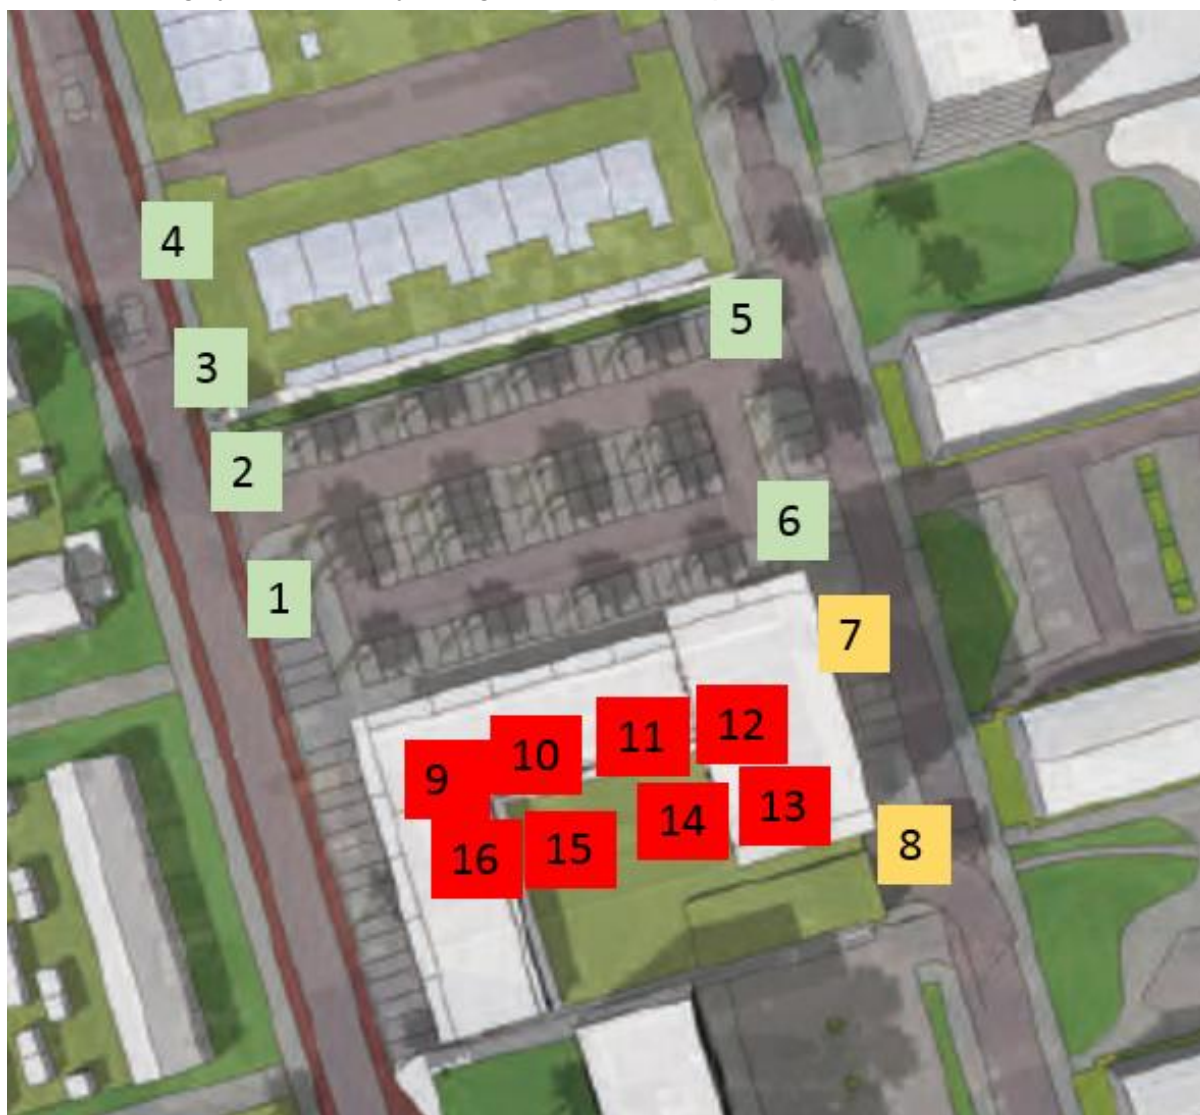
**figuur 5: boomnummers en locaties geprojecteerd op het planvoornemen, met in rood de conflicterende bomen, in geel de bomen die mogelijk conflicterend zijn en in groen de bomen die in principe behouden kunnen blijven**

| Boom-<br>nummer | Boomsoort<br><i>Wetenschappelijke naam</i> | Boomsoort<br>Nederlandse naam | DBH<br>[cm] | Kroondiameter<br>[m] | Boomhoogte<br>[m] | Algehele<br>conditie | Mechanische<br>conditie | Toekomstver-<br>wachting | Gebreken en<br>afwijkingen | Opmerkingen | Conflicterend met bouw-<br>plan? |
|---|---|---|---|---|---|---|---|---|---|---|---|
| 7 | <i>Acer rubrum</i> | Rode esdoorn | 25 | 7 | 5 | Goed | Goed | Goed | | | Mogelijk conflicterend |
| 8 | <i>Acer rubrum</i> | Rode esdoorn | 45 | 10 | 8 | Goed | Goed | Goed | | | Mogelijk conflicterend |
| 9 | <i>Acer campestre 'Elsrijk'</i> | Spaanse Aak | 15 | 3 | 4 | Goed | Goed | Goed | | Jonge boom | Conflicterend |
| 10 | <i>Acer campestre 'Elsrijk'</i> | Spaanse Aak | 15 | 3 | 4 | Goed | Goed | Goed | | Jonge boom | Conflicterend |
| 11 | <i>Acer campestre 'Elsrijk'</i> | Spaanse Aak | 15 | 3 | 4 | Goed | Goed | Goed | | Jonge boom | Conflicterend |
| 12 | <i>Acer campestre 'Elsrijk'</i> | Spaanse Aak | 15 | 3 | 4 | Goed | Goed | Goed | | Jonge boom | Conflicterend |
| 13 | <i>Acer campestre 'Elsrijk'</i> | Spaanse Aak | 15 | 3 | 4 | X | X | X | | Boom is dood | Conflicterend |
| 14 | <i>Acer campestre 'Elsrijk'</i> | Spaanse Aak | 15 | 3 | 4 | Goed | Goed | Goed | | Jonge boom | Conflicterend |
| 15 | <i>Acer campestre 'Elsrijk'</i> | Spaanse Aak | 15 | 3 | 4 | Goed | Goed | Goed | | Jonge boom | Conflicterend |
| 16 | <i>Acer campestre 'Elsrijk'</i> | Spaanse Aak | 15 | 3 | 4 | Goed | Goed | Goed | | Jonge boom | Conflicterend |

Gesteld kan worden dat de bomen bij gelijkblijvende omstandigheden een goede toekomstverwachting hebben. Uit de analyse van het bouwplan blijkt, dat bomen 9 tot en met 16 niet behouden kunnen worden. Bomen 7 en 8 zijn waarschijnlijk conflicterend met de ontsluiting en/of parkeerplaatsen, dit kan echter pas definitief worden vastgesteld met de definitieve bouwtekeningen.

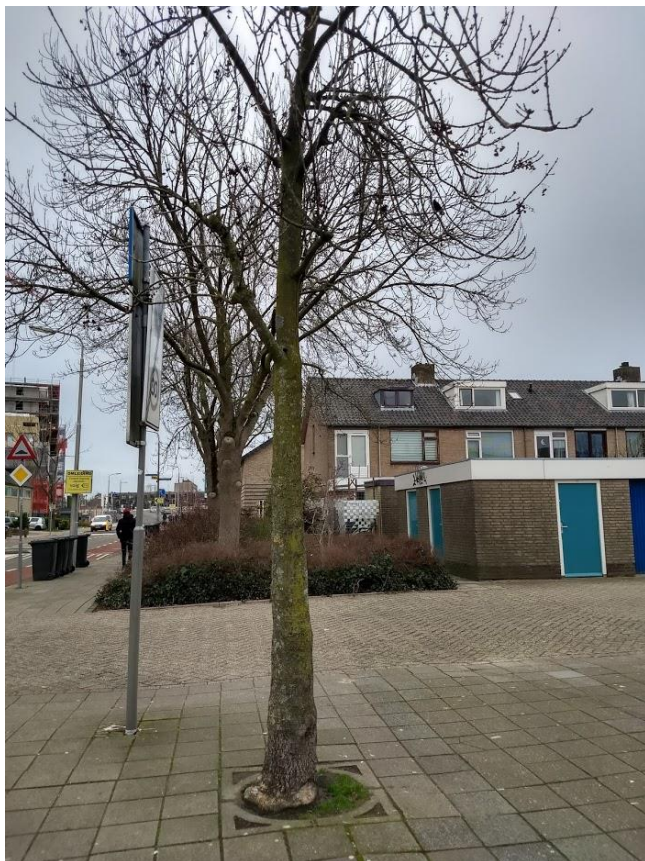
**figuur 6: bomen langs de Operaweg, boom nummer 1**

| Boom-<br>nummer | Boomsoort<br><i>Wetenschappelijke naam</i> | Boomsoort<br>Nederlandse naam | DBH<br>[cm] | Kroondiameter<br>[m] | Boomhoogte<br>[m] | Algehele<br>conditie | Mechanische<br>conditie | Toekomstver-<br>wachting | Gebreken en<br>afwijkingen | Opmerkingen | Conflicterend met bouw-<br>plan? |
|---|---|---|---|---|---|---|---|---|---|---|---|
| 1 | <i>Fraxinus excelsior</i> | Es | 20 | 3 | 5 | Goed | Goed | Goed | | | Kan behouden worden |

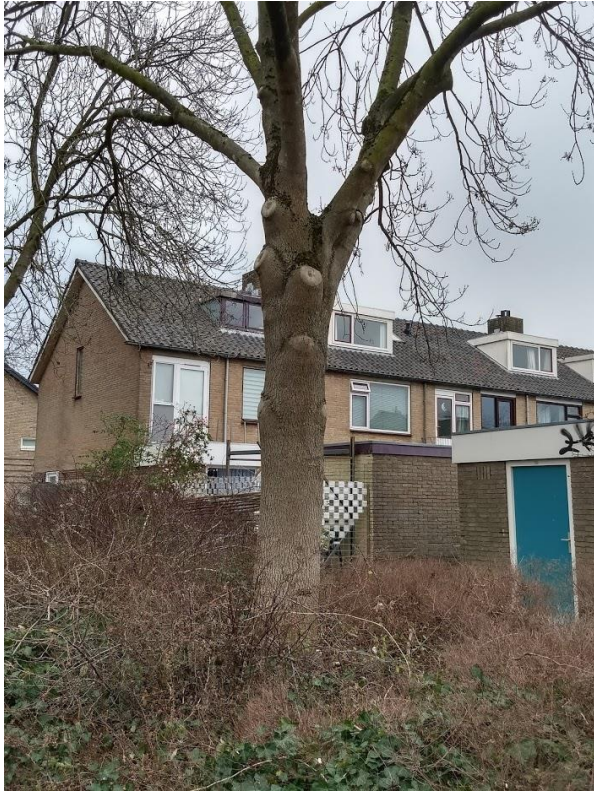
**figuur 7: boom langs de Operaweg, boom nummer 2**

| Boom-<br>nummer | Boomsoort<br><i>Wetenschappelijke naam</i> | Boomsoort<br>Nederlandse naam | DBH<br>[cm] | Kroondiameter<br>[m] | Boomhoogte<br>[m] | Algehele<br>conditie | Mechanische<br>conditie | Toekomstver-<br>wachting | Gebreken en<br>afwijkingen | Opmerkingen | Conflicterend met bouw-<br>plan? |
|---|---|---|---|---|---|---|---|---|---|---|---|
| 2 | <i>Fraxinus excelsior</i> | Es | 45 | 10 | 10 | Goed | Redelijk | Goed | Enkele takken<br>hangen door<br>het gewicht | | Kan behouden worden |

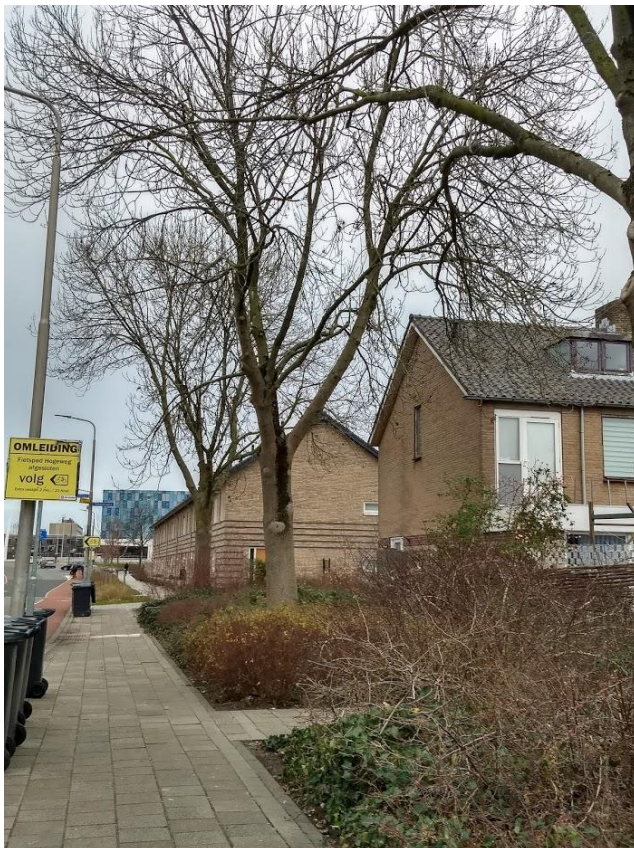
**figuur 8: Essen langs de Operaweg, bomen 3 en 4**

| Boom-<br>nummer | Boomsoort<br><i>Wetenschappelijke naam</i> | Boomsoort<br>Nederlandse naam | DBH<br>[cm] | Kroondiameter<br>[m] | Boomhoogte<br>[m] | Algehele<br>conditie | Mechanische<br>conditie | Toekomstver-<br>wachting | Gebreken en<br>afwijkingen | Opmerkingen | Conflicterend met bouw-<br>plan? |
|---|---|---|---|---|---|---|---|---|---|---|---|
| 3 | <i>Fraxinus excelsior</i> | Es | 50 | 12 | 10 | Goed | Redelijk | Goed | | | Kan behouden worden |
| 4 | <i>Fraxinus excelsior</i> | Es | 45 | 12 | 10 | Goed | Redelijk | Goed | | | Kan behouden worden |

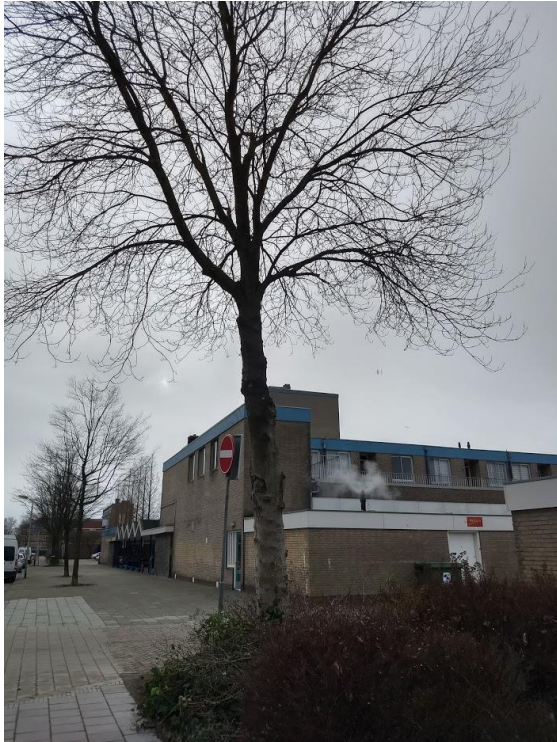
**figuur 9: Rode Esdoorn naast garage units, boom nummer 5**

| Boom-<br>nummer | Boomsoort<br><i>Wetenschappelijke naam</i> | Boomsoort<br>Nederlandse naam | DBH<br>[cm] | Kroondiameter<br>[m] | Boomhoogte<br>[m] | Algehele<br>conditie | Mechanische<br>conditie | Toekomstver-<br>wachting | Gebreken en<br>afwijkingen | Opmerkingen | Conflicterend met bouw-<br>plan? |
|---|---|---|---|---|---|---|---|---|---|---|---|
| 5 | <i>Acer rubrum</i> | Rode esdoorn | 30 | 10 | 10 | Goed | Goed | Goed | | | Kan behouden worden |

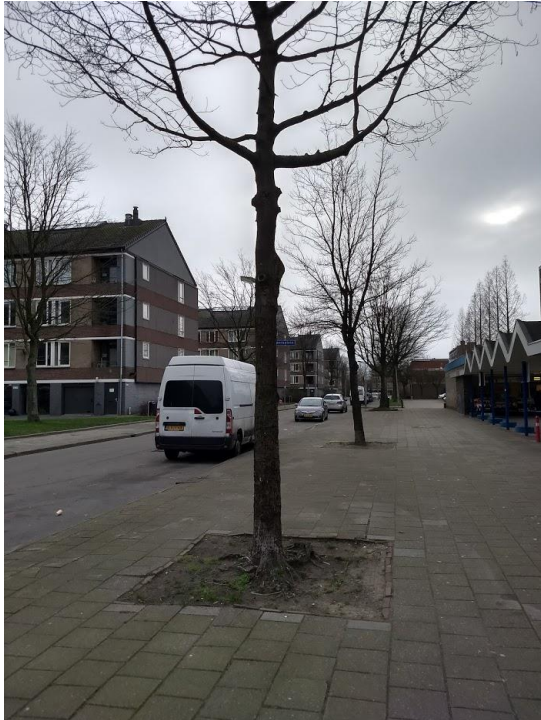
**figuur 11: bomenrij langs Ariaweg, boomnummers 6, 7 en 8**

| Boom-<br>nummer | Boomsoort<br><i>Wetenschappelijke naam</i> | Boomsoort<br>Nederlandse naam | DBH<br>[cm] | Kroondiameter<br>[m] | Boomhoogte<br>[m] | Algehele<br>conditie | Mechanische<br>conditie | Toekomstver-<br>wachting | Gebreken en<br>afwijkingen | Opmerkingen | Conflicterend met bouw-<br>plan? |
|---|---|---|---|---|---|---|---|---|---|---|---|
| 6 | <i>Acer rubrum</i> | Rode esdoorn | 25 | 8 | 6 | Goed | Goed | Goed | | | Kan behouden worden |
