# Bomen Effect Analyse

15 bomen inbreidingslocatie Leusderweg 249 in Amersfoort

Uw kenmerk: -  
Onze referentie: BEA062020003  
Type onderzoek: Bomen Effect Analyse (BEA)  
Straat/locatie: Leusderweg 249  
Plaats: Amersfoort  
Datum onderzoek: Woensdag 12 augustus 2020

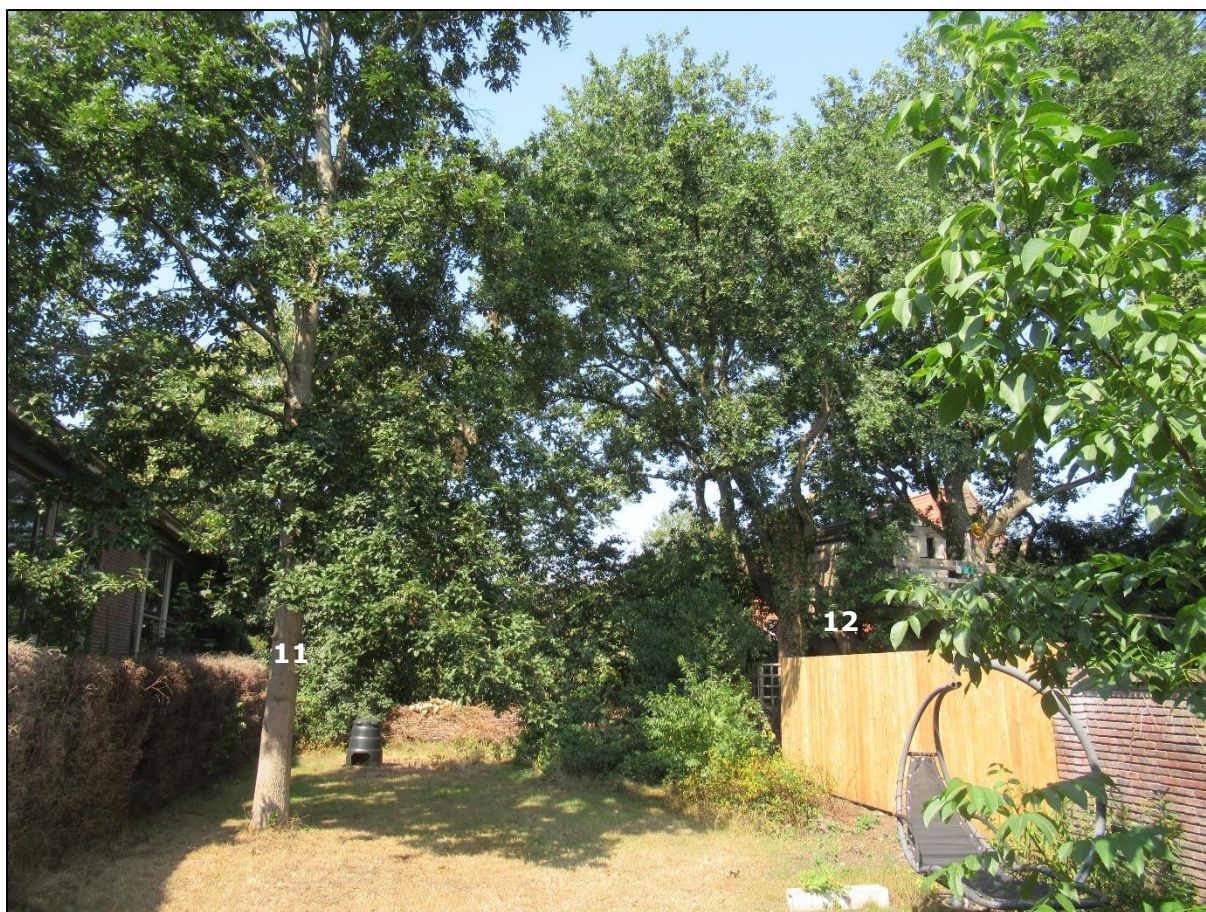
**Foto 8:** beeld boom 11 en 12

| Boom-nummers | Knelpunt(en) | Project-invloed | Gevolgen | Conclusie BEA | Advies |
|---|---|---|---|---|---|
| 12 | Kroon mogelijk (net) binnen benodigde werkruimte t.b.v. te bouwen woning | <b>zeer beperkt</b> | Kans op zeer beperkte kroonschade | Boom is duurzaam te behouden | Boom <b>handhaven</b> met in achtneming van de in paragraaf 5.3 gestelde eisen en randvoorwaarden en in hoofdstuk 6 beschreven boombeschermende maatregelen. Eventueel snoeien van takken welke zich binnen benodigde werkruimte bevinden t.b.v. opstellen steigers. |

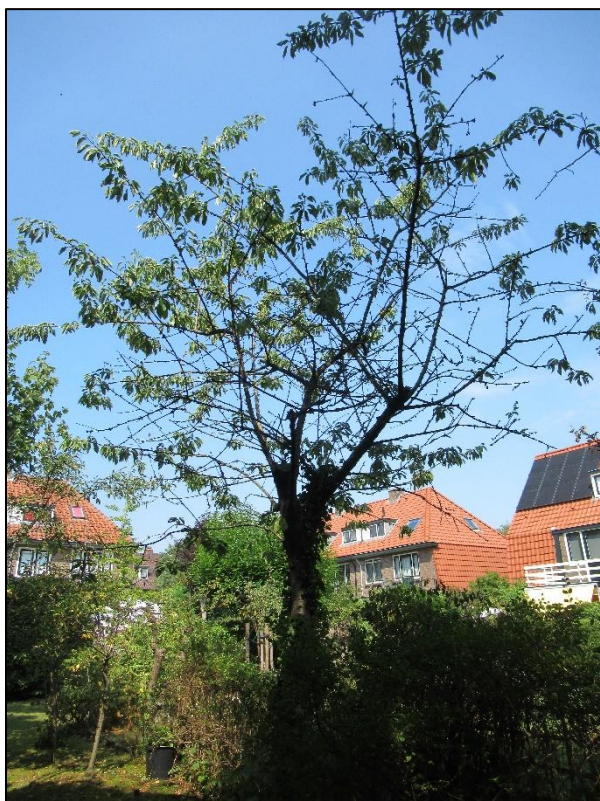
**Foto 9:** beeld boom 14 (afstervingsverschijnselen)

| Boom-nummers | Knelpunt(en) | Project-invloed | Gevolgen | Conclusie BEA | Advies |
|---|---|---|---|---|---|
| 14 | Onvoldoende bovengrondse werkruimte i.v.m. te bouwen woning | <b>Aanzienlijk</b> | Kans op kroonschade | Boom is ongeacht de geplande werkzaamheden niet duurzaam te behouden | <b>Boom verwijderen</b> voorafgaande aan de werkzaamheden. |

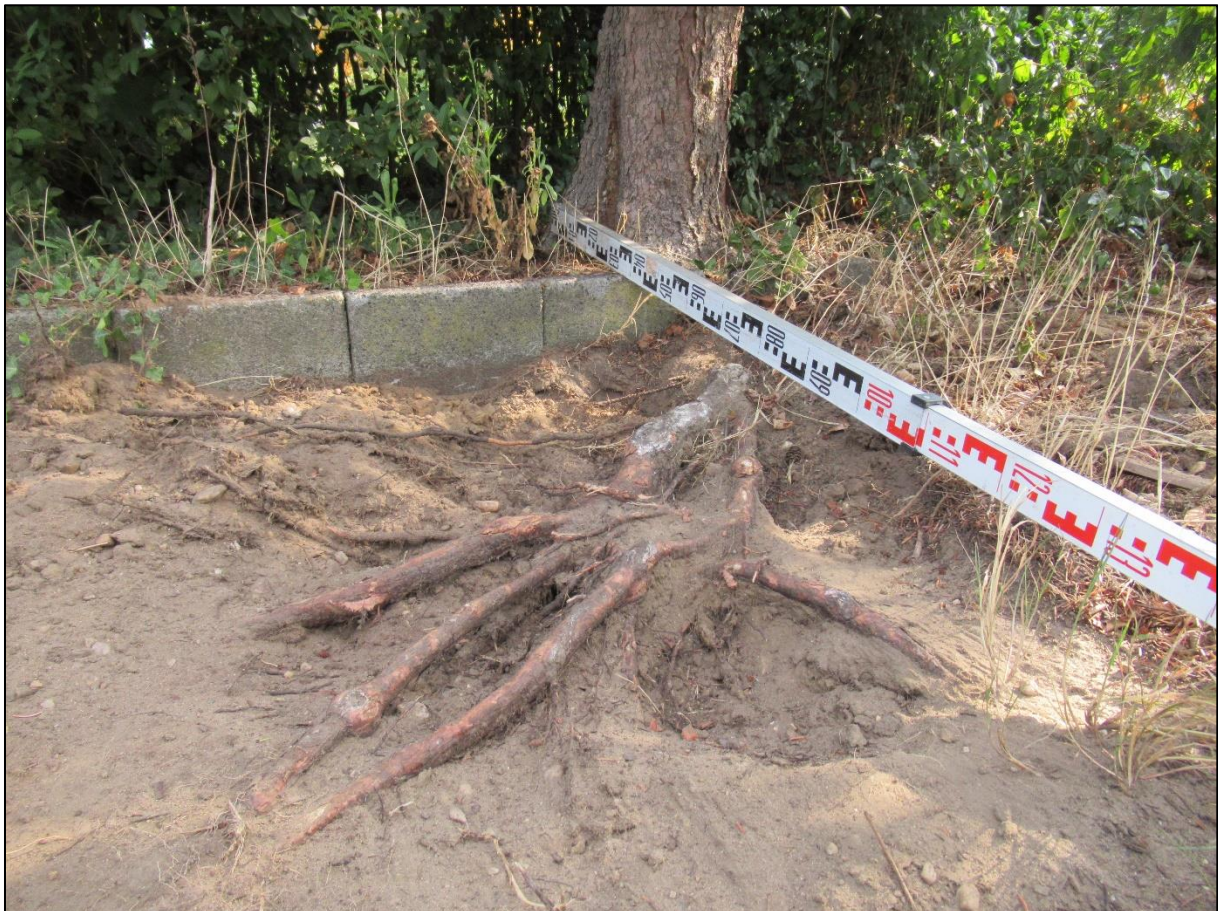
Ten westen van boom 4, vanaf zo'n 35 centimeter uit het hart van de stamvoet van de boom, worden conform het ontwerp parkeerplaatsen aangelegd. Ter plaatse is zeer oppervlakkige en relatief forse beworteling aangetroffen met een diameter tot ca. 7 centimeter (zie foto 13).

**Foto 13:** oppervlakkige beworteling boom 4, ter plaatse van aan te leggen parkeervakken

| Boom-nummers | Knelpunt(en) | Project-invloed | Gevolgen | Conclusie BEA | Advies |
|---|---|---|---|---|---|
| 4 | Boom staat zeer dicht op aan te leggen parkeerplaats | <b>Aanzienlijk</b> | Ernstige wortelschade en -verlies bij aanleg cunet/fundatie t.b.v. aan te brengen verharding | Boom is niet zondermeer duurzaam te behouden i.c.m. geplande werkzaamheden. | Geadviseerd de boom te <b>handhaven en planvorming aan te passen</b> . Uitgangspunt is dat er geen graafwerkzaamheden worden verricht binnen de kroonprojectie van de boom. Aanvullend wordt geadviseerd de in paragraaf 5.3 gestelde eisen en randvoorwaarden en in hoofdstuk 6 beschreven boombeschermende maatregelen in acht te nemen. Indien aanpassing van de planvorming geen reële optie is, wordt geadviseerd de boom te verwijderen voorafgaande aan de werkzaamheden. |

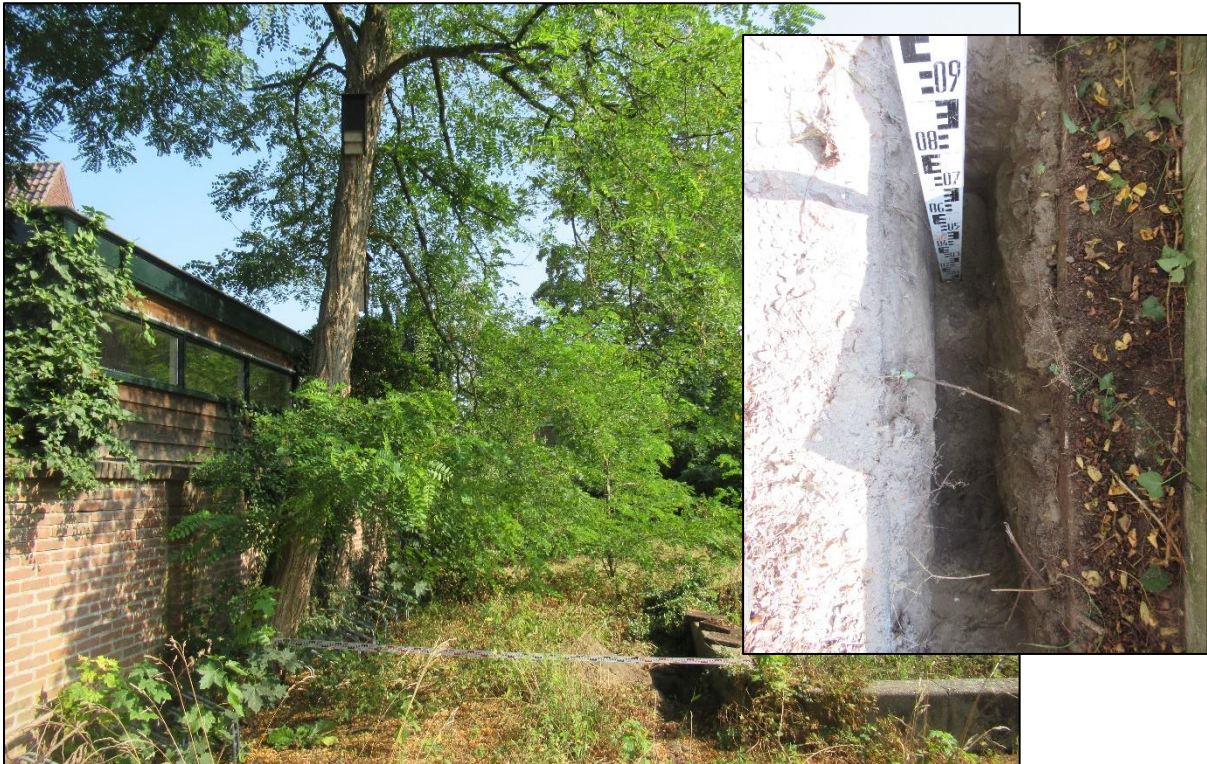
Vanwege de bouw van diverse bergingen ten oosten van boom 7, is op 3,4 meter vanuit het hart van de stamvoet een proefsleuf gegraven. In deze proefsleuf van 2 meter breed en 70 centimeter diep, zijn in het ter plaatse aanwezige humusarme zand, zijn nauwelijks tot geen wortels aangetroffen (zie foto 14 op pagina 15)

**Foto 14:** locatie proefsleuf oostzijde boom 7 **Inzet:** bovenaanzicht proefsleuf

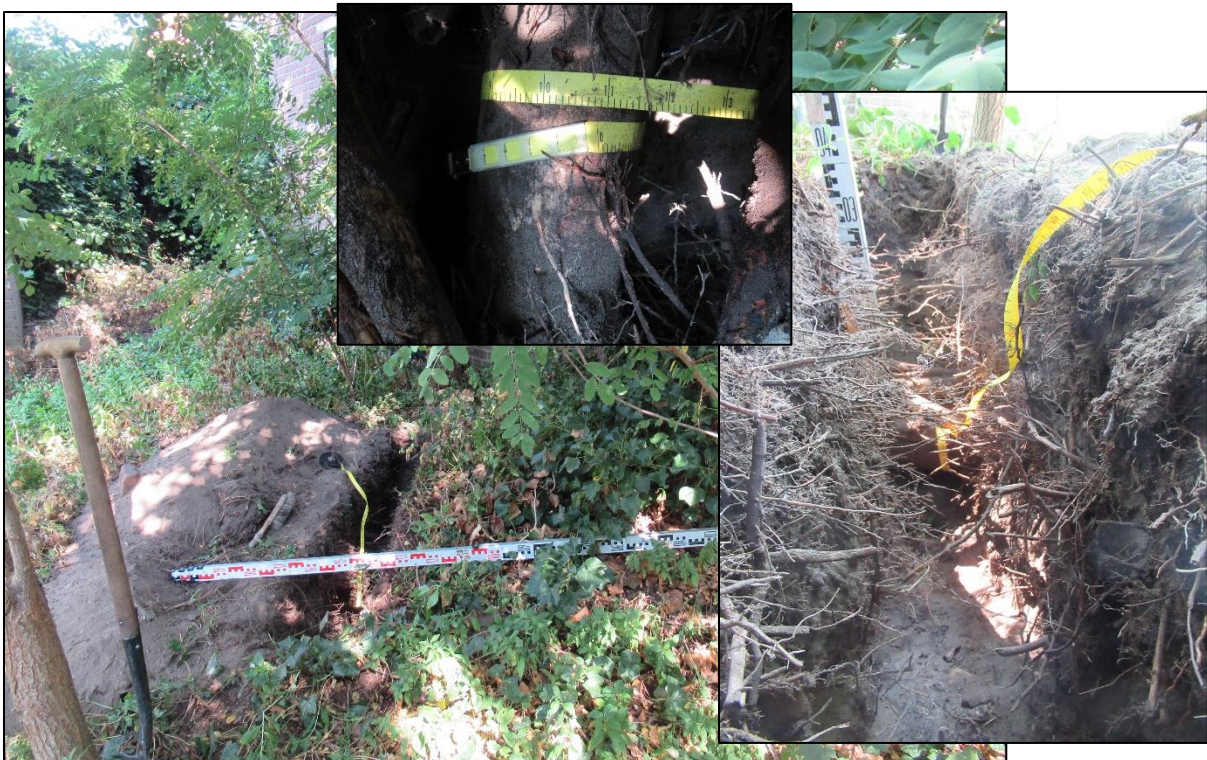
In verband met de aanleg van verharding vanaf ca. 1,6 meter vanuit het hart van de stamvoet van boom 8, is ook hier een proefsleuf gegraven. In de bovenste 30 centimeter van deze proefsleuf is uitsluitend zeer fijne beworteling aanwezig. Dieper zijn enkele forse (stabiliteits)wortels aangetroffen met een maximale diameter van 11 centimeter (zie foto 15).

**Foto 15:** locatie proefsleuf zuidzijde boom 8 **Inzet:** zij aanzicht proefsleuf en detail diameter wortel

| Boom-nummers | Knelpunt(en) | Project-invloed | Gevolgen | Conclusie BEA | Advies |
|---|---|---|---|---|---|
| 8 | Boom staat relatief dicht op aan te leggen verharding en te bouwen berging | <b>Beperkt</b> | Kans op beperkte wortelschade en -verlies bij aanleg cunet/fundatie t.b.v. aan te brengen verharding. | Boom is duurzaam te behouden mits er t.b.v. aanleg verharding aan de zuidzijde van de boom, geen graafwerkzaamheden worden verricht binnen 1,5 uit de stamvoet en dieper dan 30 centimeter onder het huidige maaiveld. | Geadviseerd wordt de boom te <b>handhaven</b> met inachtneming van hiernaast beschreven voorwaarden t.b.v. graafafstand en diepte i.c.m. de in paragraaf 5.3 gestelde eisen en randvoorwaarden en in hoofdstuk 6 beschreven boombeschermende maatregelen. |
