Gemeente Amersfoort  
Tav: Dhr. B. Brouwer  
Postbus 4000  
3800 EA Amersfoort  
E-mailadres: [B.deBrouwer@amersfoort.nl](mailto:B.deBrouwer@amersfoort.nl)  
Betr: *zomereik Leusderweg 245*

### **Zomereik Leusderweg 245**

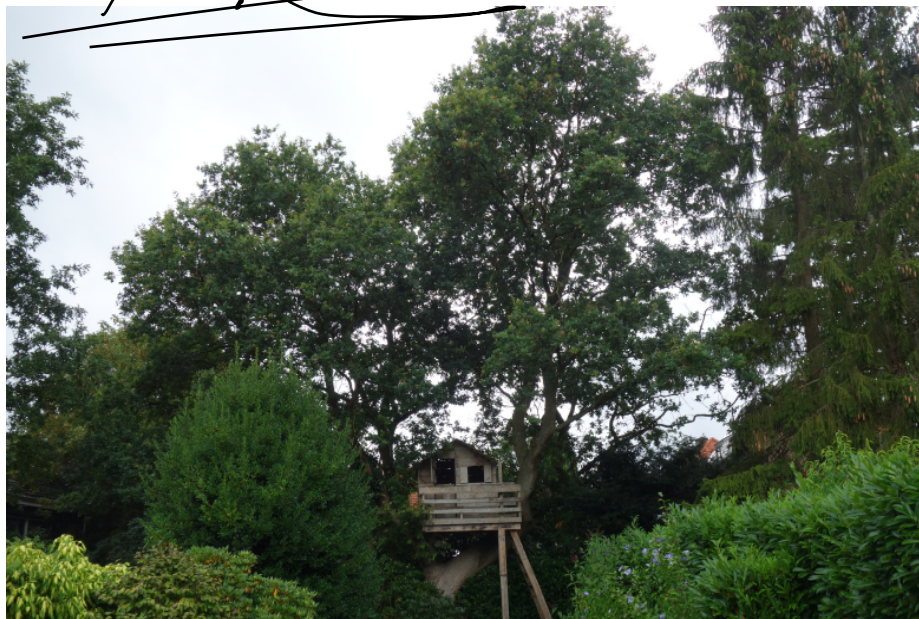
De zomereik (*Quercus robur*) heeft een stamdoorsnede op 130 cm hoogte van ca. 80 cm, een hoogte van 14-16 m en een kroondorsnede van ca. 18 m. De conditie van de boom is goed, de structuur is redelijk goed.<sup>1</sup> De hoofdtakken van de eik groeien vrij laag al breed uit; een tiental jaar geleden hier een boomhut in gebouwd die de boom overigens tot nu toe slechts minimaal hindert (foto 1 en 2). Verder is aan de noordzijde een grotere dode tak aanwezig, en door de kroon heen wat kleiner dood hout. De toekomstverwachting van de boom is meer dan 10-20 jaar.

*Fig. 1. De eik, gezien vanuit het oosten. Duidelijk zijn de twee 'afzonderlijke' hoofdstammen te zien.*

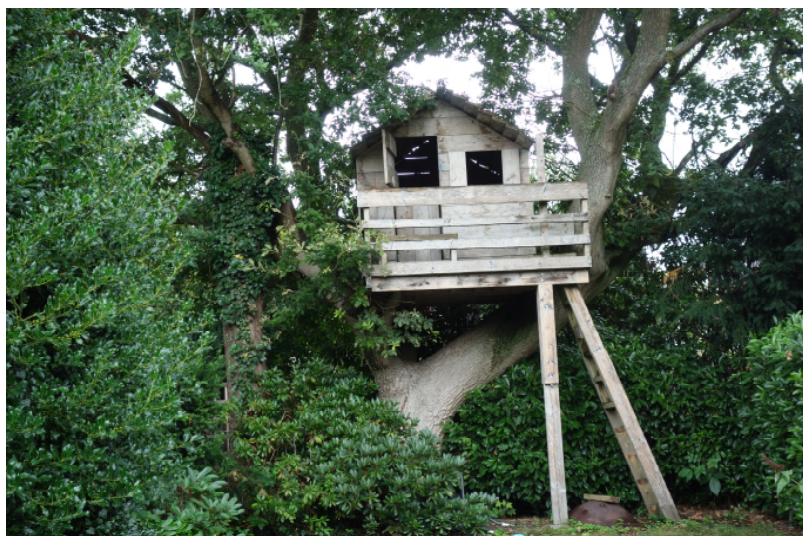
*Foto 2. De boomhut, vanuit het oosten.*

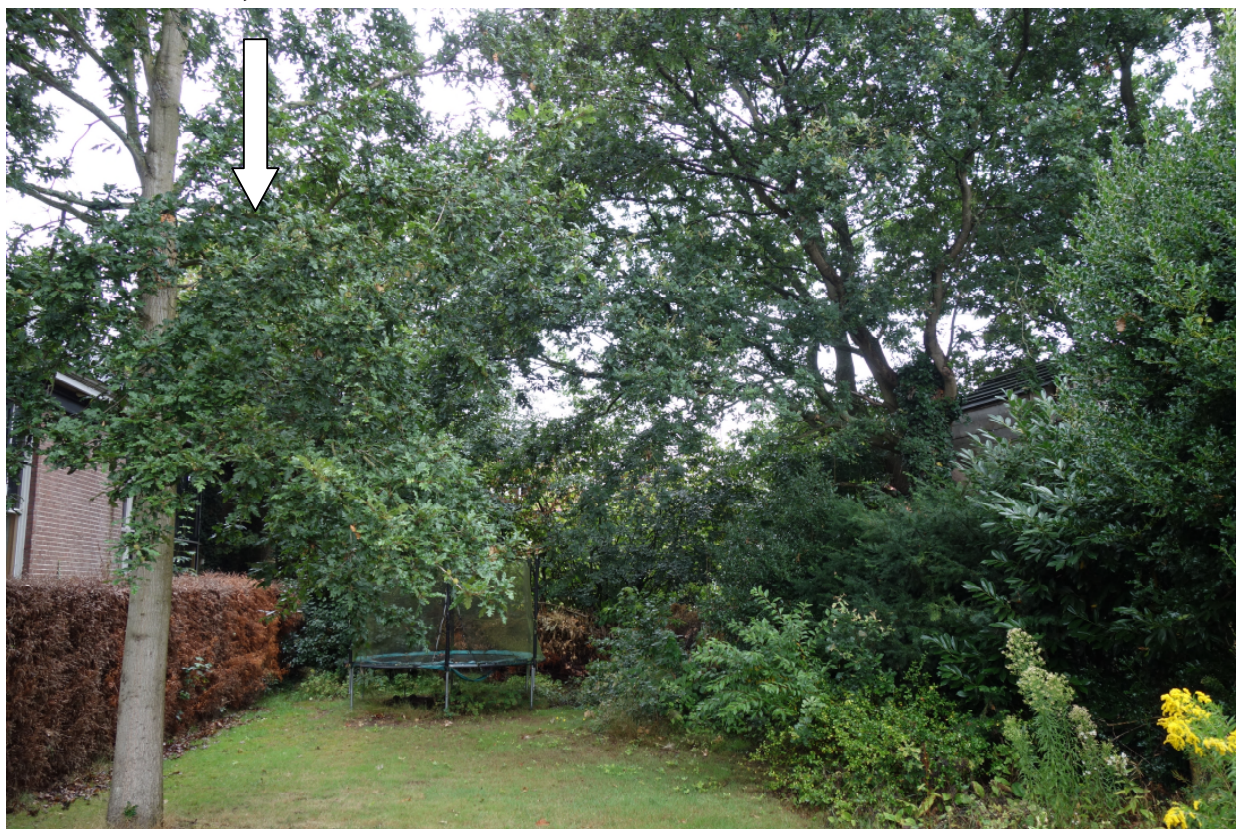
De boom staat in de open grond, op ca. 2 m afstand van de erfgrens met Leusderweg 249.<sup>2</sup> De kroon groeit aan de zuidzijde ruim 7 m over de erfgrens heen (zie foto 3 en schets fig.1).

*Foto 3. De over perceel 249 hangende kroon van de eik, vanuit het oosten. De pijl geeft globaal de rand van de kroon aan (het zicht wordt belemmert door de kleinere eik aan de linkerkant van de foto).*

-Aan de nieuwe bewoners van de panden, waarvan de achtertuin (deels) onder de kroon van deze eik ligt, moet duidelijk worden gemaakt dat deze boom een voldongen feit is. De kroon kan hoogstens enkele meter aan de zuidzijde op deskundige wijze ingekort worden. De schuurtjes die binnen de 4 m zone van de eik vallen moeten zwevend gefundeerd worden. De funderingspalen moeten tussen eventuele zware wortels in worden geplaatst.

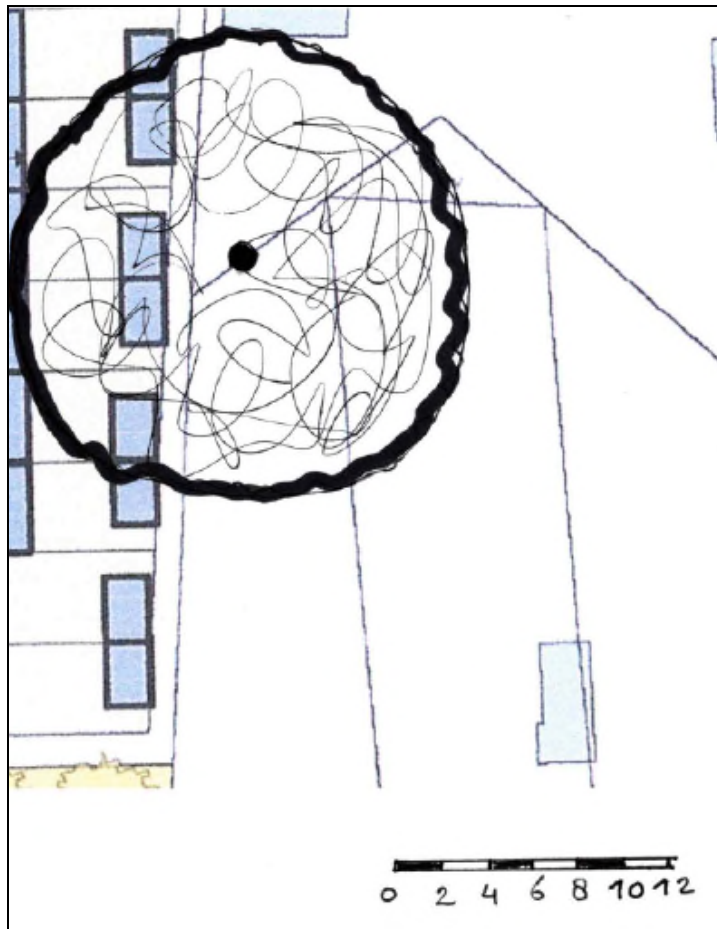
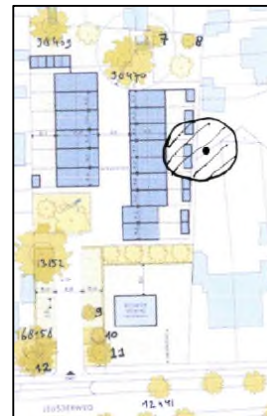
*Fig.1. Locatie zomereik op perceel Leusdersweg 245, met globale rand van de kroon.  
Rechts een overzichtstekening van de geplande nieuwbouw.*

-Tot minimaal 4 meter vanaf de rand van de stamvoet naar het zuiden (dus tot minimaal 2 m op het bouwterrein) mag de grond niet geroerd worden, noch opgehoogd of op andere wijze verstoord. Daarbuiten moeten bij graafwerkzaamheden de wortels van de boom die >4 cm doorsnede hebben worden gespaard. De kleinere wortels moeten recht worden afgezaagd. Tevens dient een boomdeskundige aanwezig te zijn bij graafwerkzaamheden buiten de 4 m zone. Het beste kan een aaneengesloten bouwhek geplaatst worden rond de minimaal te beschermen locatie.
