## BOMEN EFFECT RAPPORT PROJECT BILALSCHOOL LEUSDERWEG 249 AMERSFOORT

Opdrachtgever: Gemeente Amersfoort  
Onderzoeker : Mw.drs. V.G. van Amerongen  
Datum : 18 april 2018

# **BOMEN EFFECT RAPPORTAGE**

## **PROJECT BILALSCHOOL**

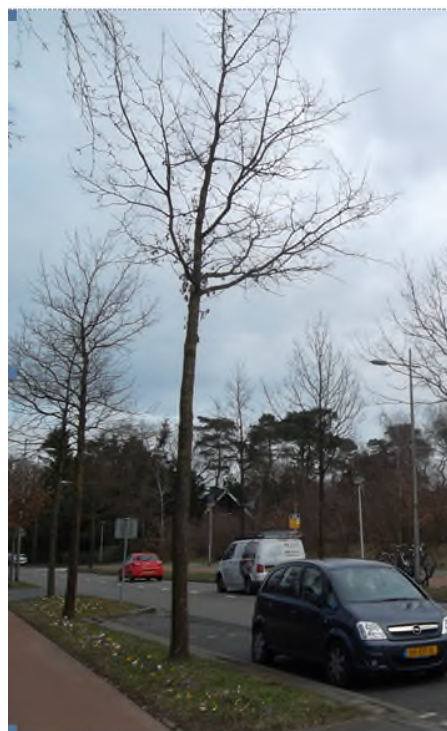
*Afb.4. Drie eiken langs de weg*

De penetrograafmetingen rond boom 11238, in de grasstrook aan de westzijde van de Leusderweg, laten zien dat de bodem rondom de boom al vanaf 15 tot 30 cm diepte >3 MPa verdicht is. De enige uitzondering is de bodem aan de noordzijde van de boom, waar de penetrograaf tot 80 cm diepte maximaal 1 MPa aangeeft.

Hier wordt een structurele bodemverbetering geadviseerd. De bodem is vanaf ca. 40 cm diepte slecht tot niet doorwortelbaar. Ook de TFI-injecties uit 2016 hebben hier niet overal geholpen, blijkt uit dit eerste beperkte onderzoek. Sowieso is de grasstrook vrij smal om hier eiken tot volle wasdom te laten komen, maar bij een gronduitwisseling tussen twee eiken in, tot de rand van de beworteling/de rand van de kroonprojectie van elke eik is structureel winst te behalen door het uitbreiden van de doorwortelbaarheid in de diepte. Daarnaast kan een laagje schimmelgedomineerde humuscompost (0,5 tot 1 cm), afgedekt met ca. 7 cm schimmelgedomineerde mulch verder helpen om de bodem te verbeteren en meer bodemleven aan te trekken. Tenslotte kunnen binnen de kroonprojectie van de bomen voedingspeilers worden aangebracht.

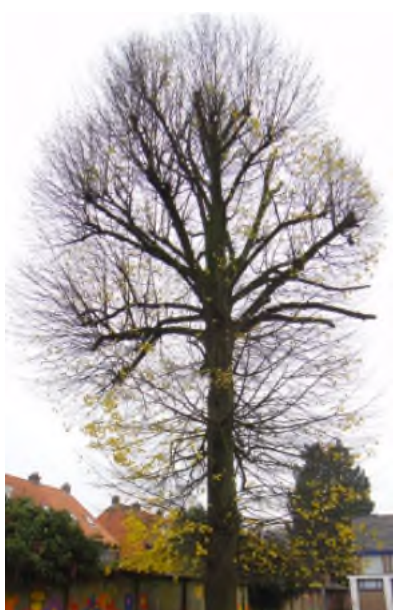
*Foto 2. De reeds geknotte Tilia rond 2016? Foto 3. Zwamaantasting in oude wond stamvoet. Resten van de zwavelzwam (?? beetje a-typisch op deze groeiplaats, in deze vorm).*

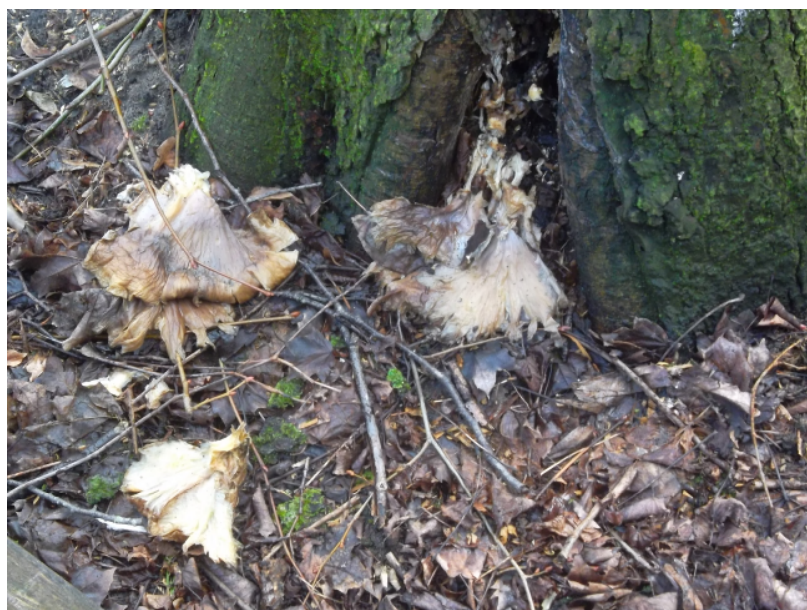
Op één na hebben alle onderzochte bomen een toekomstverwachting van meer dan tien jaar; van boom 13152 is de toekomstverwachting nog niet bekend. Daarnaast heeft de boom een zwamaantasting in een oude, relatief kleine wond in de stamvoet.

-De *Tilia x europaea* (13152) is in het verleden gekandelaberd wegens enkele afstervende takken en recent weer volledig teruggezet op de oude knotplekken. Hierdoor is het bepalen van de conditie lastig. De onderste tak zit relatief hoog. De boom heeft een zwamaantasting (zwavelzwam?-*Laetiporus sulphureus*) in een oudere wond aan de stamvoet. Het betreft een oud vruchtlichaam (zie foto 3 bijlage 6). De inrotting is beperkt.

-De conditie van de beeldbepalende *Tilia* (13152) moet deze zomer bepaald worden als de boom in blad staat; momenteel is dat lastig. Indien deze redelijk tot goed is wordt aangeraden zijn standplaats uit te breiden en te verbeteren met schimmeldominante compost en mulch. Daarnaast wordt geadviseerd bij een hernieuwde snoei enkel de zwaardere

takken op de knotten te verwijderen of in te korten, en het waterlot op de stam enkel uit te dunnen, zodat de boom ook lager op de stam nieuwe takken kan vormen. Hierbij mag maximaal 35% van de blad/knopmassa verwijderd worden om de boom geen extra stress te geven. De boom heeft een (onbekende) zwamaantasting in een oude wond aan de stamvoet. De boom moet elk jaar gecontroleerd worden.

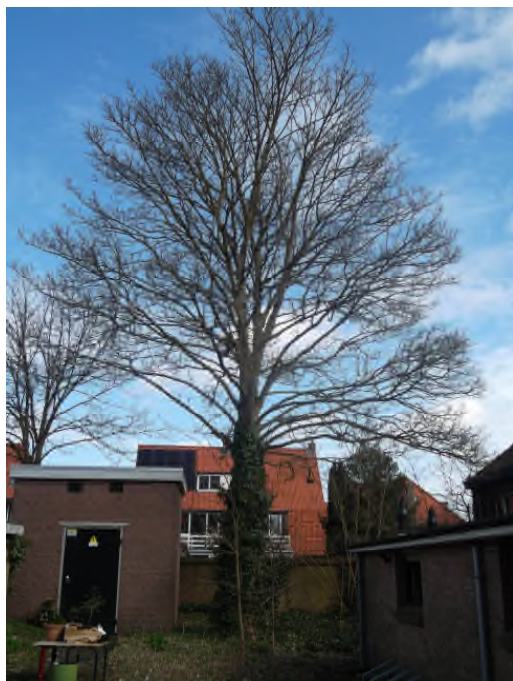
Foto 4. Boom 98470

-*Acer pseudoplatanus* (98470) heeft klimop rond de stam.

-Ook bij boom 98470, een beeldbepalende *Acer*, kan een bodemverbetering als bij de *Tilia* worden toegepast. Daarnaast wordt geadviseerd de klimop te verwijderen. Bij werkzaamheden rond het gebouw moet de kroon deskundig wat ingekort worden.

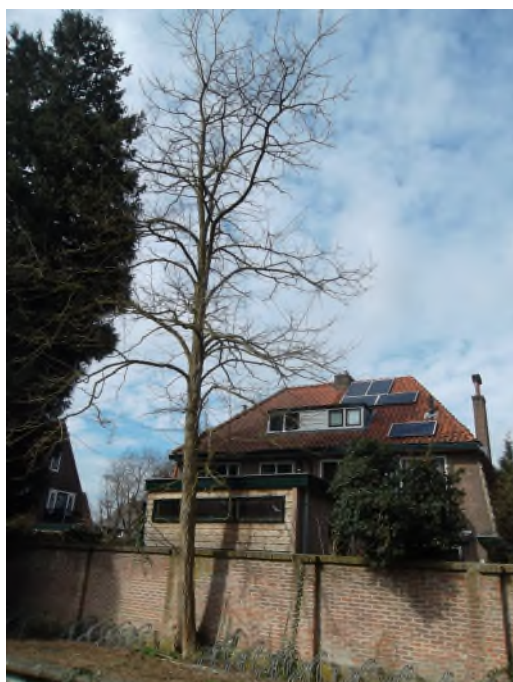
Foto 6. Boom 98469, *Robinia pseudoacacia*

| ID | Boomsort | Plant-jaar | kroon-diam | Opmerkingen | Verpl.? | (1) min afstand tot stamvoet | (2) vooraf verwijderen? | (3) advies bij behoud |
|---|---|---|---|---|---|---|---|---|
| 98469 | <i>Robinia pseudoc</i> | 1980 | 10 m | groeit met stamvoet tegen muur | nee | 2 m | ja | probleem bij muur |

-Boom 98469, de *Robinia*, kan beter voorafgaande aan de werkzaamheden verwijderd worden vanwege de groei van zijn stamvoet tegen de muur/het schuurtje van de burens. Dit geldt ook voor boom 11, een *Prunus* met een minder goede kroonvorm.

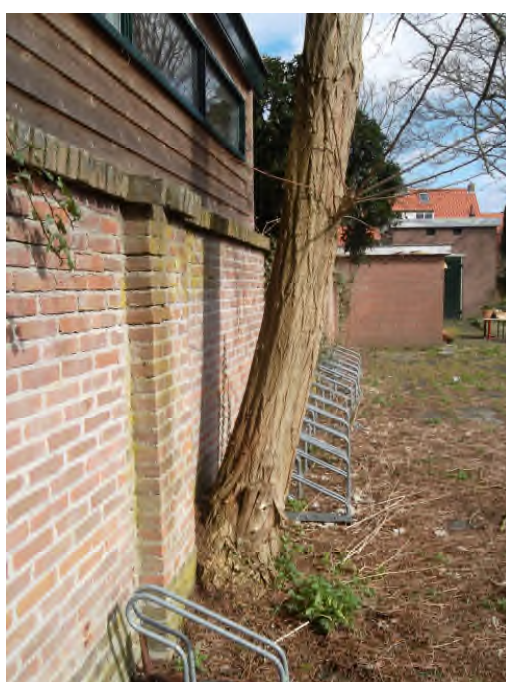
Foto 7. Detail stamvoet boom 98469

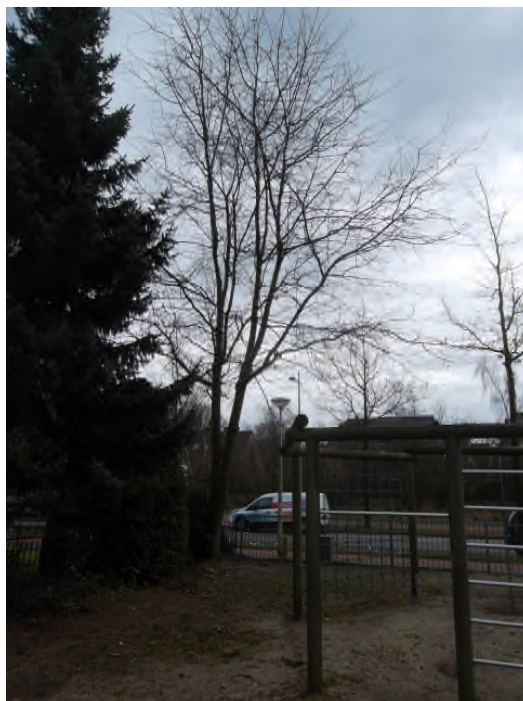
Foto 9. Boom 11, *Prunus* sp.

| ID | Boomsort | Plant-jaar | kroon-diam | Opmerkingen | Verpl.? | (1) min afstand tot stamvoet | (2) vooraf verwijderen? | (3) advies bij behoud |
|---|---|---|---|---|---|---|---|---|
| 11 | <i>Prunus sp.</i> | 2005 | 7 m | 2-stammig; plakoksel op 1 m+mv. | nee | 2 m | ja | |

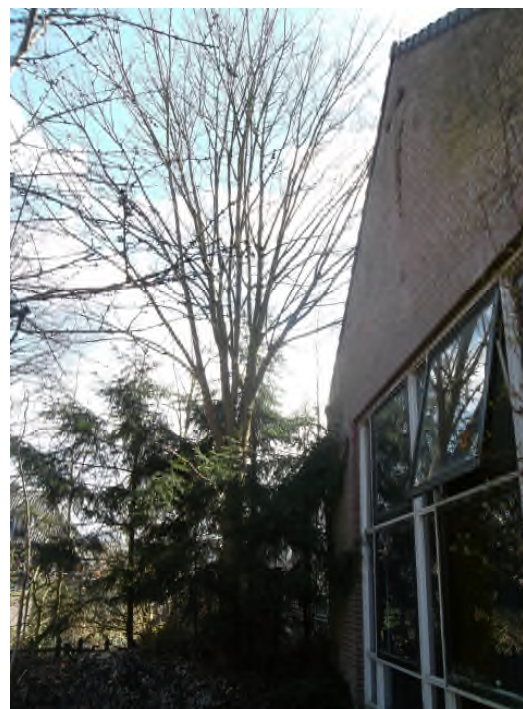
Foto 11. Boom 5, *Acer pseudoplatanus*

-*Acer pseudoplatanus* (5) heeft een plakoksel en staat in een ophoging ('dijkje').

| ID | Boomsort | Plant-jaar | kroon-diam | Opmerkingen | Verpl.? | (1) min afstand tot stamvoet | (2) vooraf verwijderen? | (3) advies bij behoud |
|---|---|---|---|---|---|---|---|---|
| 5 | <i>Acer pseudopla</i> | 2005 | 6 m | plakoksel; staat op ophoging; ruim 1 m afstand tot gevel | nee | 2 m | ja | |

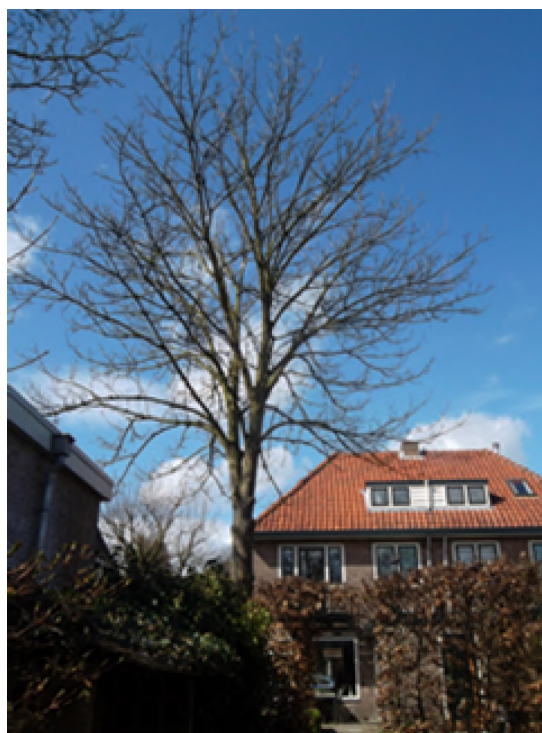
Foto 13. Boom 7, *Acer pseudoplatanus*

-*Acer pseudoplatanus* (7) heeft een klein dood toptakje.

| ID | Boomsort | Plant-jaar | kroon-diam | Opmerkingen | Verpl.? | (1) min afstand tot stamvoet | (2) vooraf verwijderen? | (3) advies bij behoud |
|---|---|---|---|---|---|---|---|---|
| 7 | <i>Acer pseudopla</i> | 2005 | 6 m | dood toptakje | nee | 2 m | nee | lichte snoei |
