## BOMEN EFFECT ANALYSE

### 16 BOMEN, HOGEWEG, AMERSFOORT

Referentienummer : 221834  
Opdrachtgever : Gemeente Amersfoort  
Datum rapport : 23 februari 2023

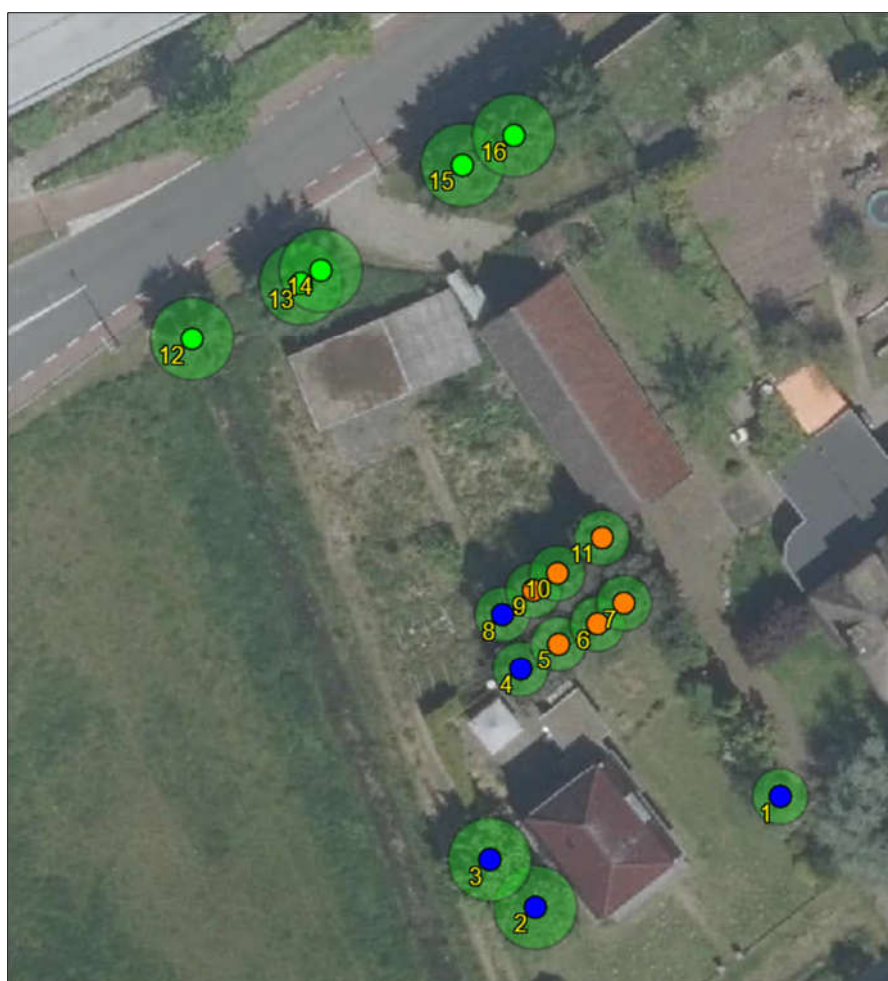
Afbeelding 4: Boomkwaliteit:

- Groen: goed
- Blauw: voldoende
- Oranje: onvoldoende;

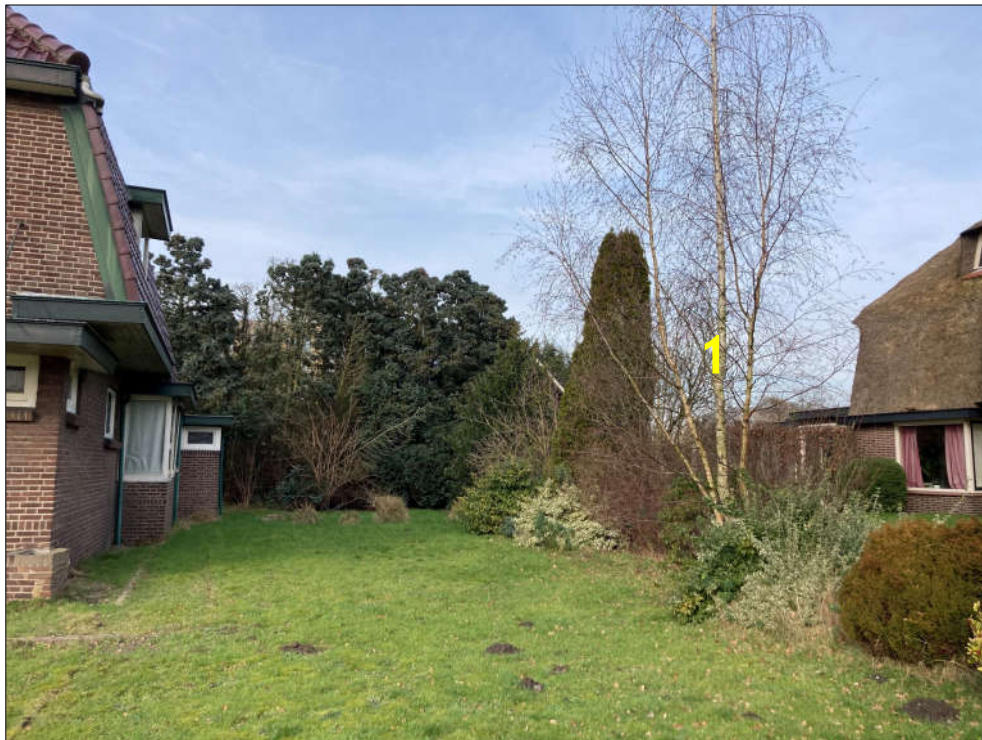
| boomnummer | boomsoort | stamdiameterklasse cm | boomhoogteklasse m | conditie | mechanische kwaliteit | boomkwaliteit | boombeeld | toekomstverwachting jr |
|---|---|---|---|---|---|---|---|---|
| 1 | Betula pendula ( <i>berk</i> ) | <20 | 12-18 | G | V | V | VW | >15 |

*Afbeelding 5: Berk met verwaarloosd boombeeld;*

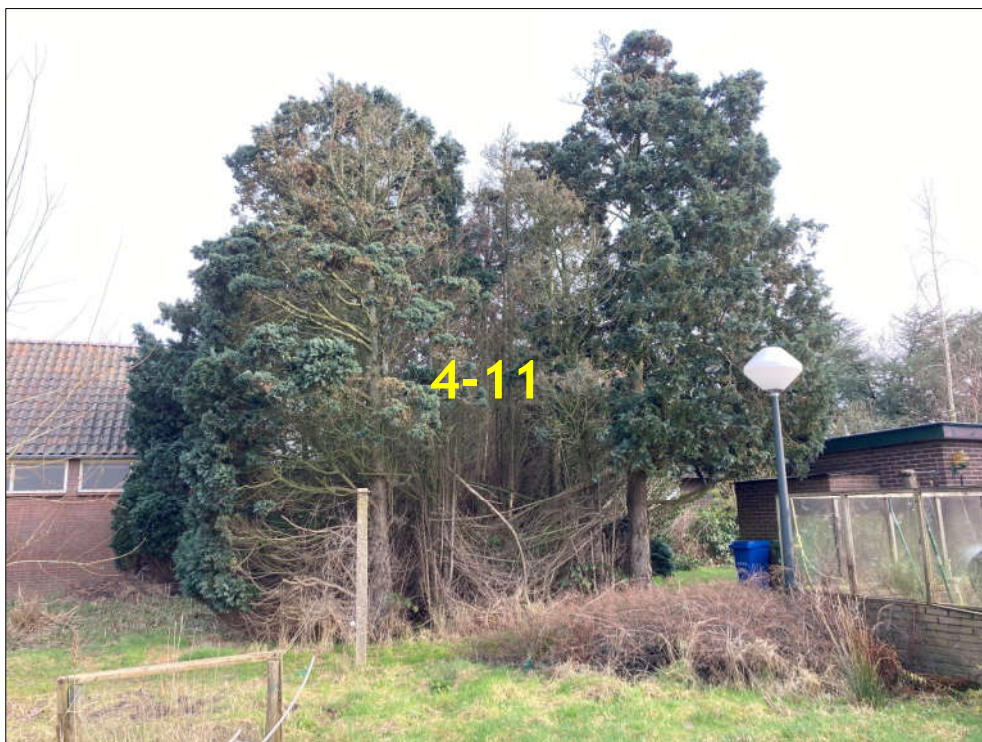
*Afbeelding 6: Cypressen waarvan 6 met een onvoldoende boomkwaliteit;*

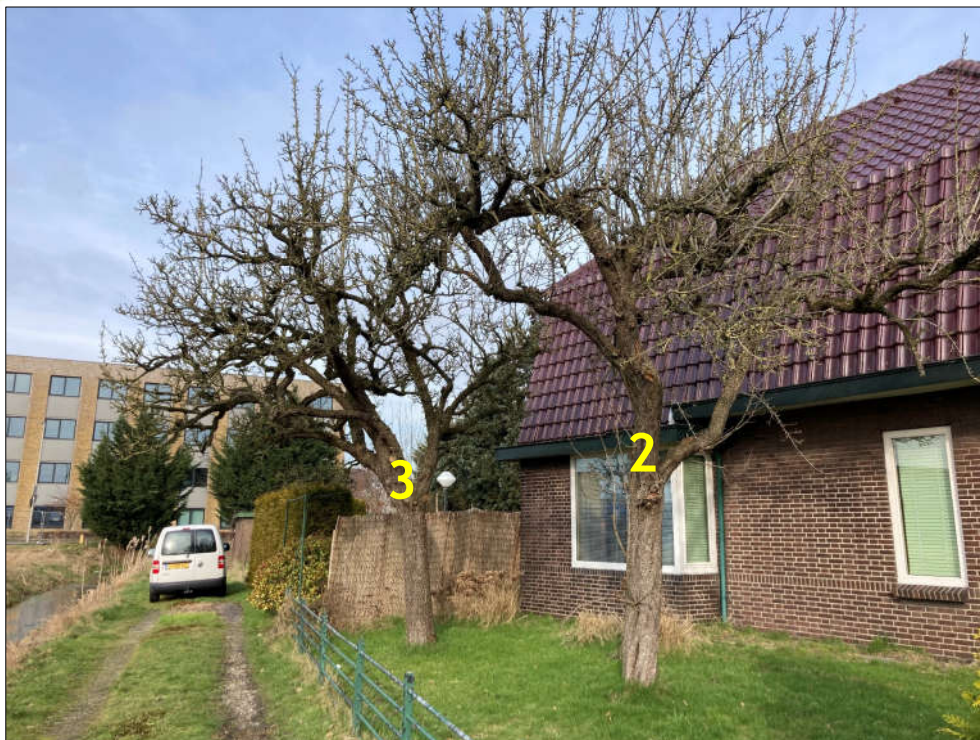
| boomnummer | boomsoort | stamdiameterklasse cm | boomhoogteklasse m | conditie | mechanische kwaliteit | boomkwaliteit | boombeeld | toekomstverwachting jr |
|---|---|---|---|---|---|---|---|---|
| 2 | Pyrus communis ( <i>vruchtpeer</i> ) | 30-50 | 6-12 | V | V | V | A | >15 |
| 3 | Pyrus communis ( <i>vruchtpeer</i> ) | 30-50 | 6-12 | V | V | V | A | >15 |

*Afbeelding 7: Perenbomen met een voldoende kwaliteit;*

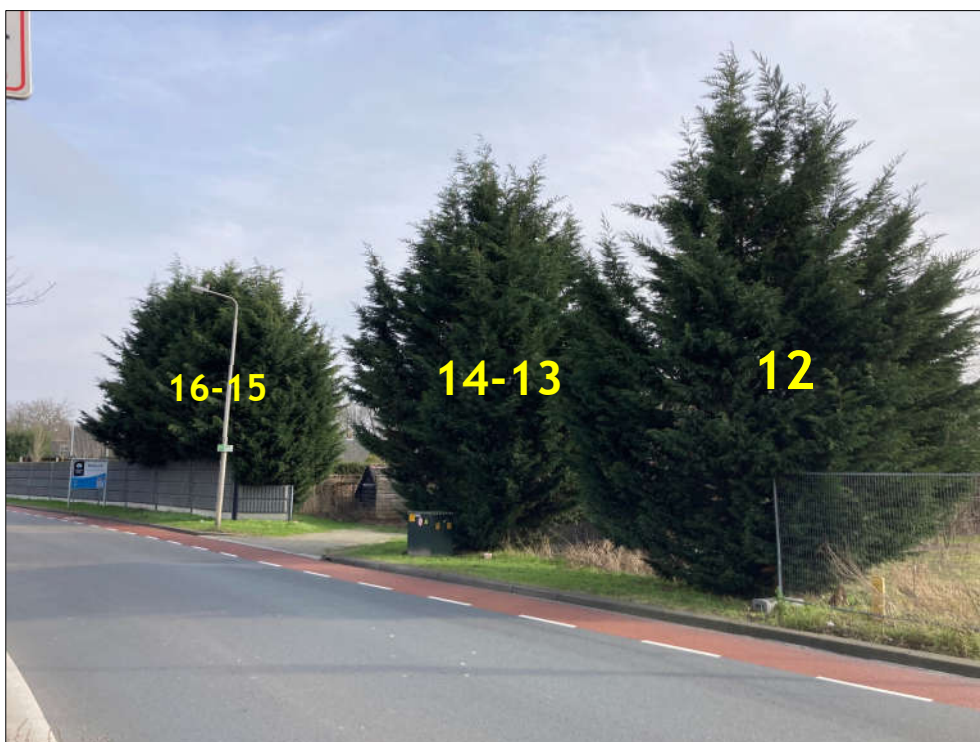
*Afbeelding 8: Cipressen nabij de inrit aan de noordzijde van het perceel;*

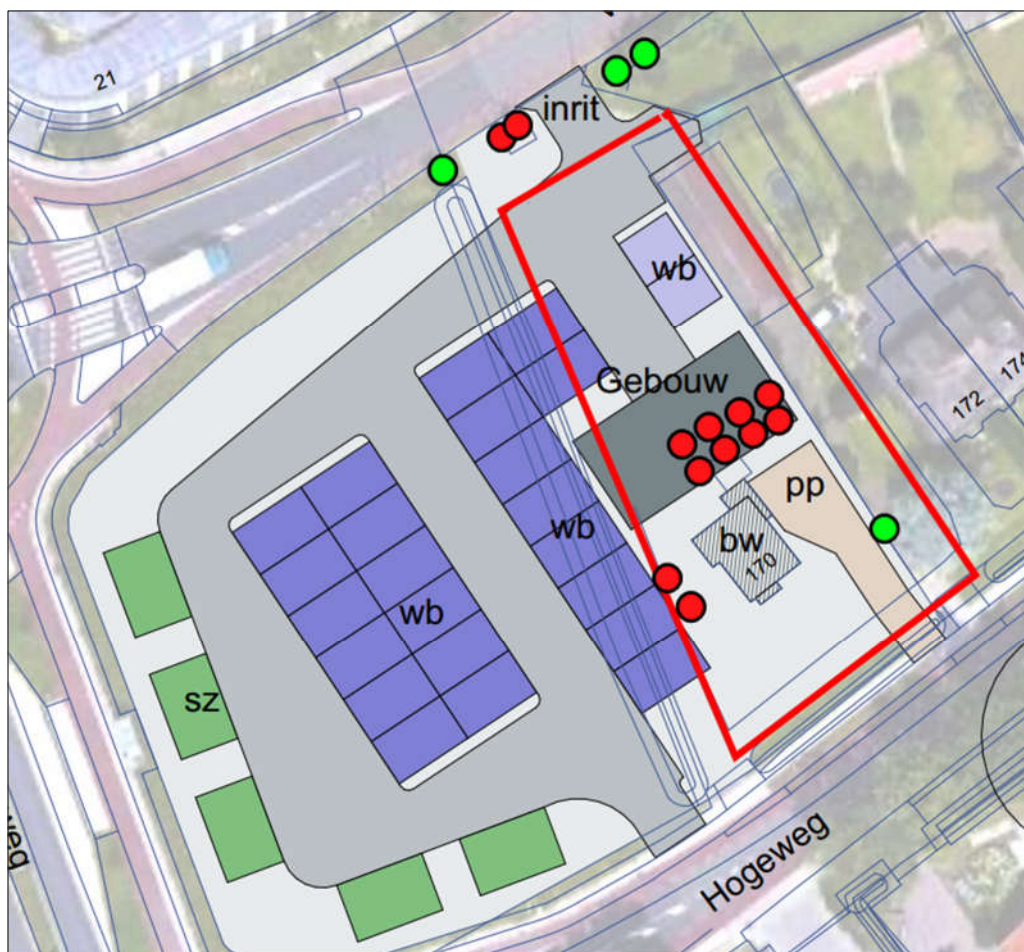
Bij de aanleg van het autowasplein kunnen 12 bomen niet gehandhaafd worden (waarvan 10 op het perceel). Deze bomen (gehele boom of kroon) bevinden zich op de locatie van de nieuwbouw of de nieuwe inritten.

Afbeelding 10: Ontwerp en bomen:

- wb: wasbox
- pp: parkeerplaatsen
- bw: bedrijfswoning
- groen: te handhaven bomen (waarvan 3 buiten het perceel)
- rood: niet te handhaven bomen (waarvan 2 buiten het perceel);

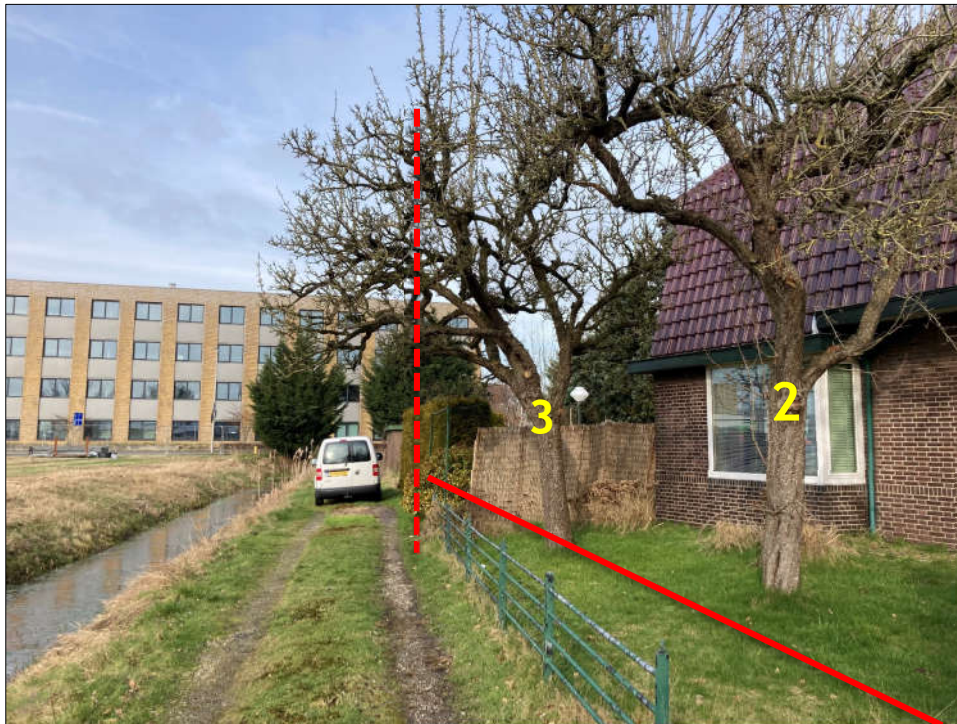
*Afbeelding 11: Rode lijnen: gevellijnen wasboxen. Boom 3 moet wijken, boom 2 kan niet gehandhaafd worden i.v.m. een nieuw leidingtracé;*

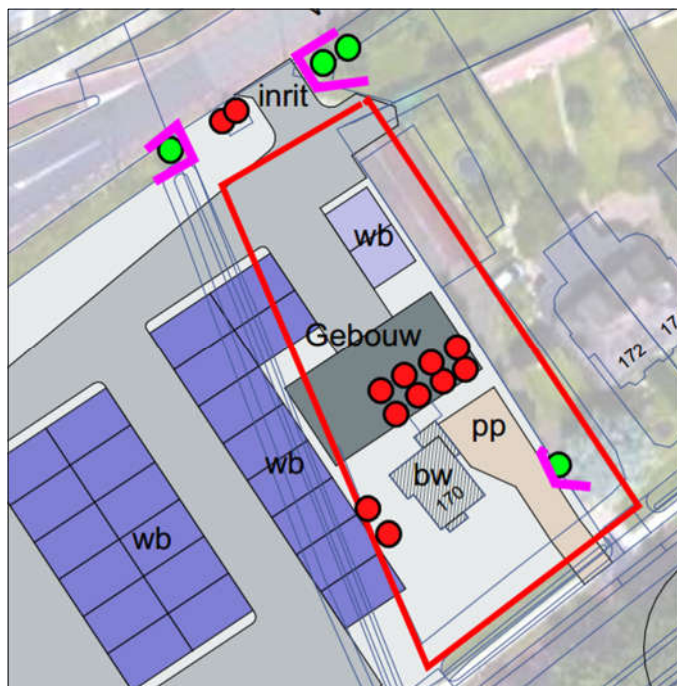
Afbeelding 12: Advies BEA: - groen: te handhaven bomen  
- rood: niet te handhaven bomen  
- paars: bouwhekken (boombescherming);

Geadviseerd wordt om 12 bomen niet te handhaven en bij de 4 te handhaven bomen adequate boombeschermingsmaatregelen te treffen.

De boombescherming bestaat uit het tijdig aanbrengen van niet verplaatsbare bouwhekken.
