## BOMEN EFFECT RAPPORT SPEELPOLDER OVER DE LAAK AMERSFOORT

Opdrachtgever: Gemeente Amersfoort, Dhr. G. Bunk  
Onderzoeker : Mw.drs. V.G. van Amerongen  
Datum : 17 oktober 2022

# **BOMEN EFFECT RAPPORT**

## **SPEELPOLDER OVER DE LAAK**

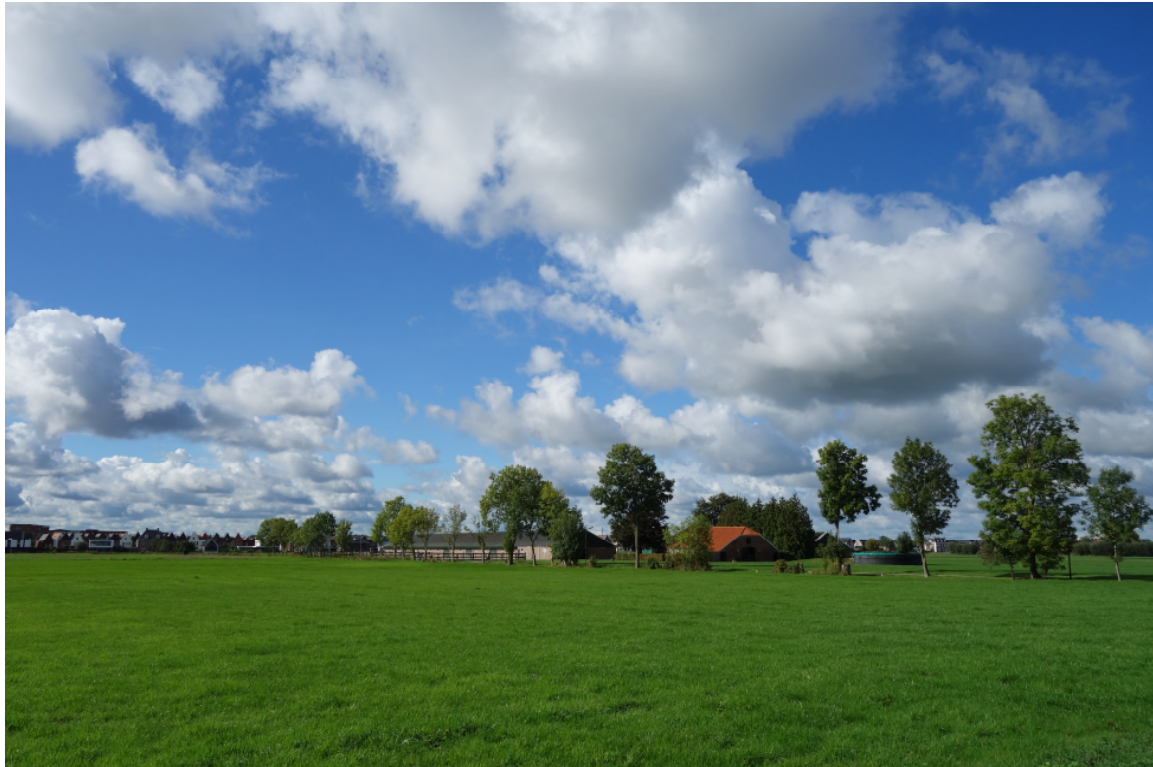
*Afb.3. Overzicht over het terrein vanuit het noordoosten. Overzicht over de rij essen.*

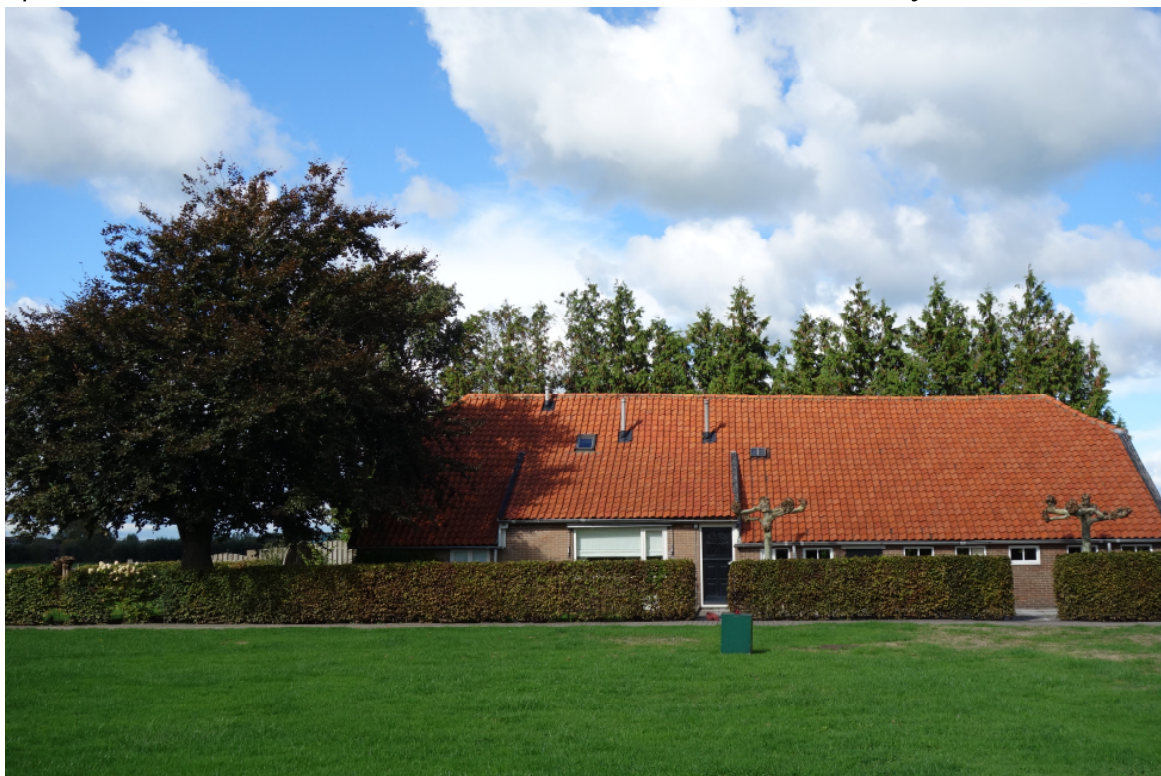
*Afb.4. Het woonhuis vanuit het oosten, met links de bruine beuk, rechts de twee (gesnoeide) dakplatanen en achter het huis de toppen van de Thujahaag.*

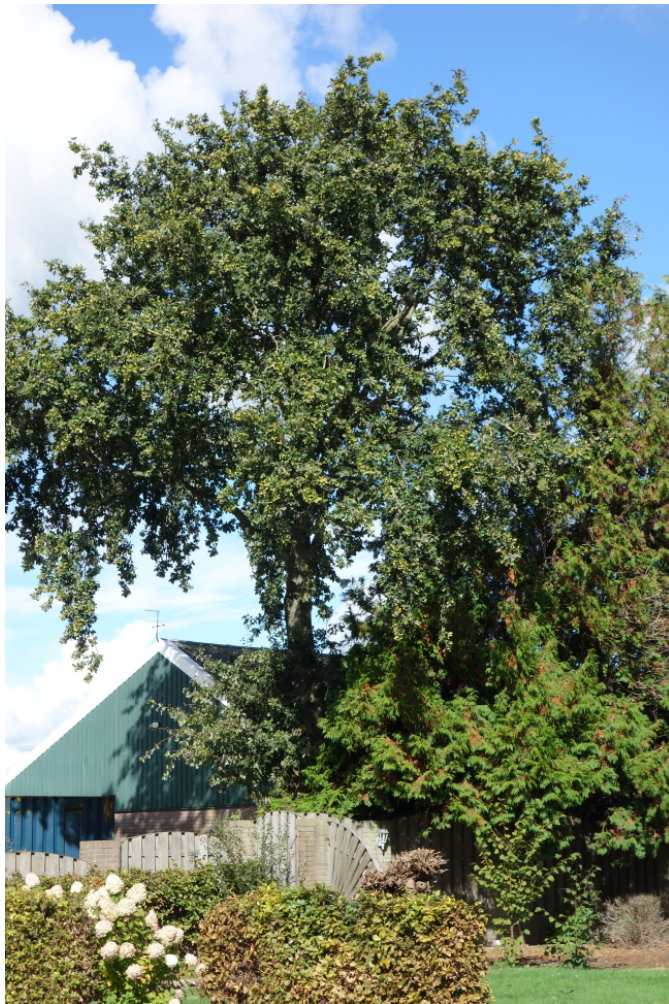
Afb.5. Zomereik (*Quercus robur*) aan de zuidwest zijde van het woonhuis.

| Boom-nummer | Boomsoort | kroon-diam. | hoogte onderzi-jde kroon | Opmerkingen<br>ETS=essentaksterfte | TKV | verpl? | (1) min. Afstand tot stv. | (2) vooraf verwijderen? | (3) advies bij behoud<br>bv. vergroten boomspiegel;<br>bodemverbetering |
|---|---|---|---|---|---|---|---|---|---|
| 98302 | Quercus robur | 11 m | 7 m | hoog opgekroond | >10 | n | 4 m | n | zo ruim mogelijke open standplaats met bodembedekkers |

Om de beuk en de eik te sparen moet de bodem op voldoende afstand tot de stamvoet vrij blijven van activiteiten (bij de beuk >5 m vanaf de stamvoet, de eik >4 m), zowel tijdens de sloop van gebouwen, als bij de inrichting van het terrein inclusief de bouw van huizen. Hier toe moet een aaneengesloten hek op deze (minimale) afstand van de stamvoet worden neergezet. Daarnaast wordt aanbevolen een zo groot mogelijke open boomspiegel rond de stamvoeten aan te leggen met beplanting.

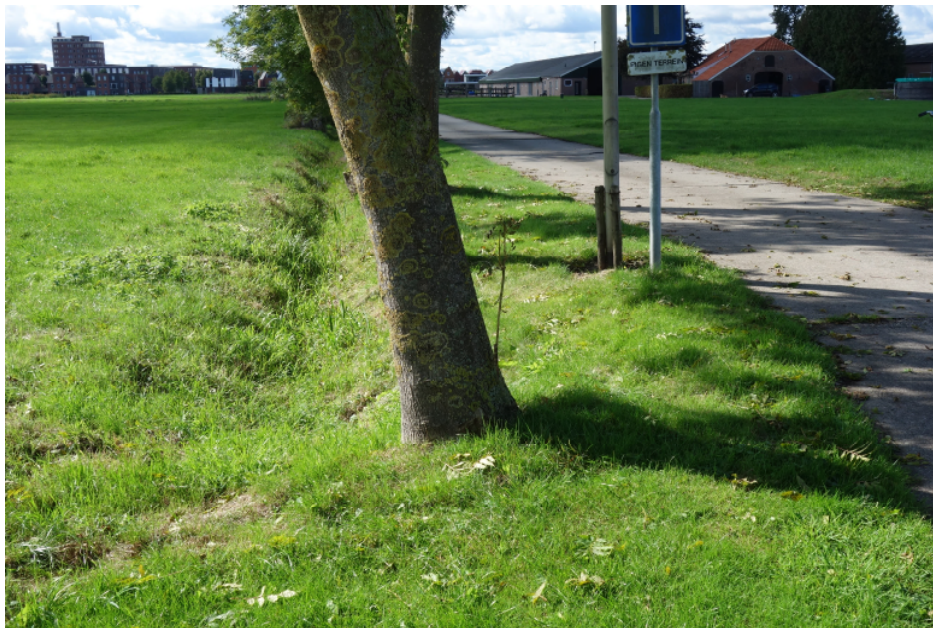
Afb.7. Breedte berm bij essensingel, gezien vanuit het noorden. Vooraan boom 98271.

**Essensingel:** de gehele huidige bermbreedte van sloot tot toegangsweg moet gehandhaafd blijven (afb. 7); in de berm mogen geen graafwerkzaamheden worden verricht, tenzij onder toezicht van een boomdeskundige toezichthouder (ETT-er).<sup>10</sup> Ook in de westelijke oever van de aangrenzende sloot mogen geen activiteiten plaatsvinden. Wat dat betreft is de vraag waar dat nieuwe wandelpad, waarover geschreven wordt in de *Ontwikkelingsvisie* van 2016, precies gepland is. Het beste zou hiervoor de huidige toegangsweg kunnen worden gebruikt.

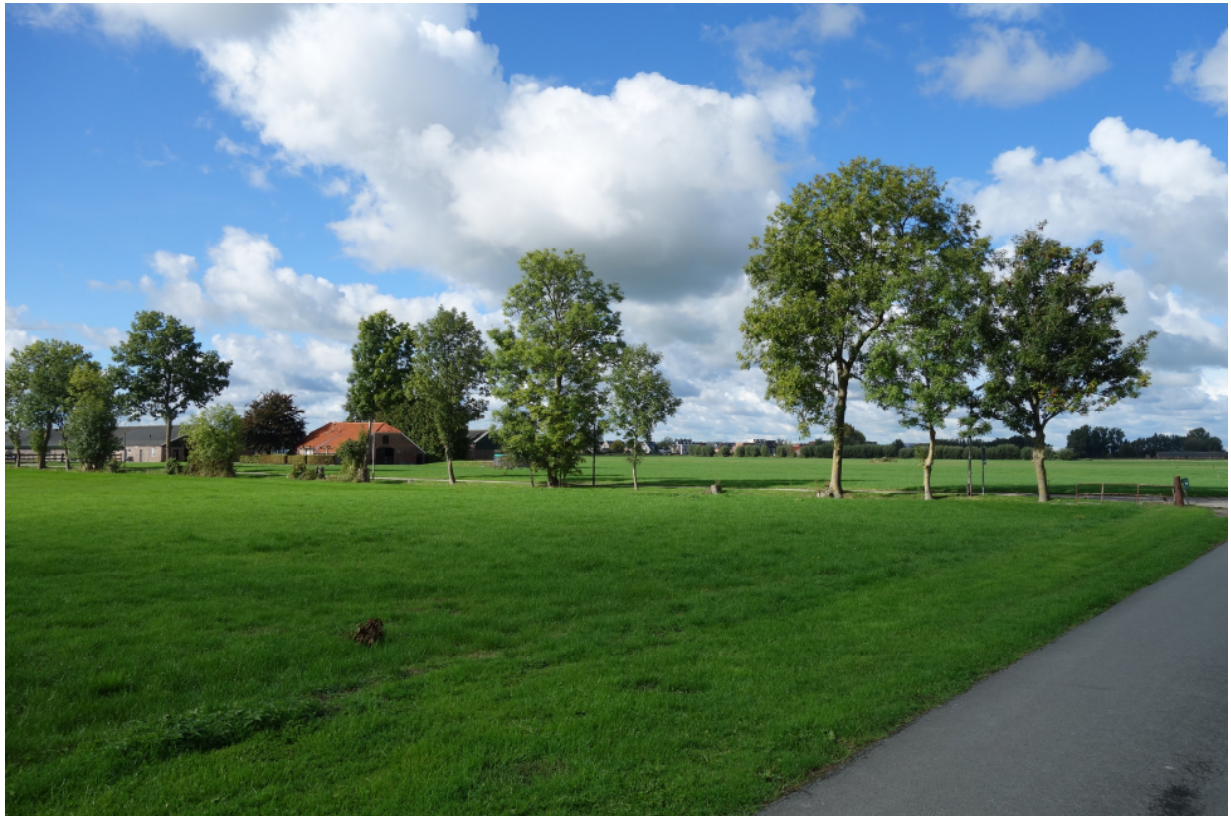
| Boom-nummer | Boomsoort | kroon-diam. | hoogte onderzi-jde kroon | Opmerkingen<br>ETS=essentaksterfte | TKV | verpl? | (1) min. Afstand tot stv. | (2) vooraf verwijderen? | (3) advies bij behoud<br>bv. vergroten boomspiegel;<br>bodemverbetering |
|---|---|---|---|---|---|---|---|---|---|
| 98271 | Fraxinus excelsior | 7 m | 3 m | ETS; Afstervingsverschijnselen | 5-10 j | n | hele berm handhaven | n | zie (1) |

*Vanuit het noordoosten, rechts de meest noordelijke es (boom 98271).*

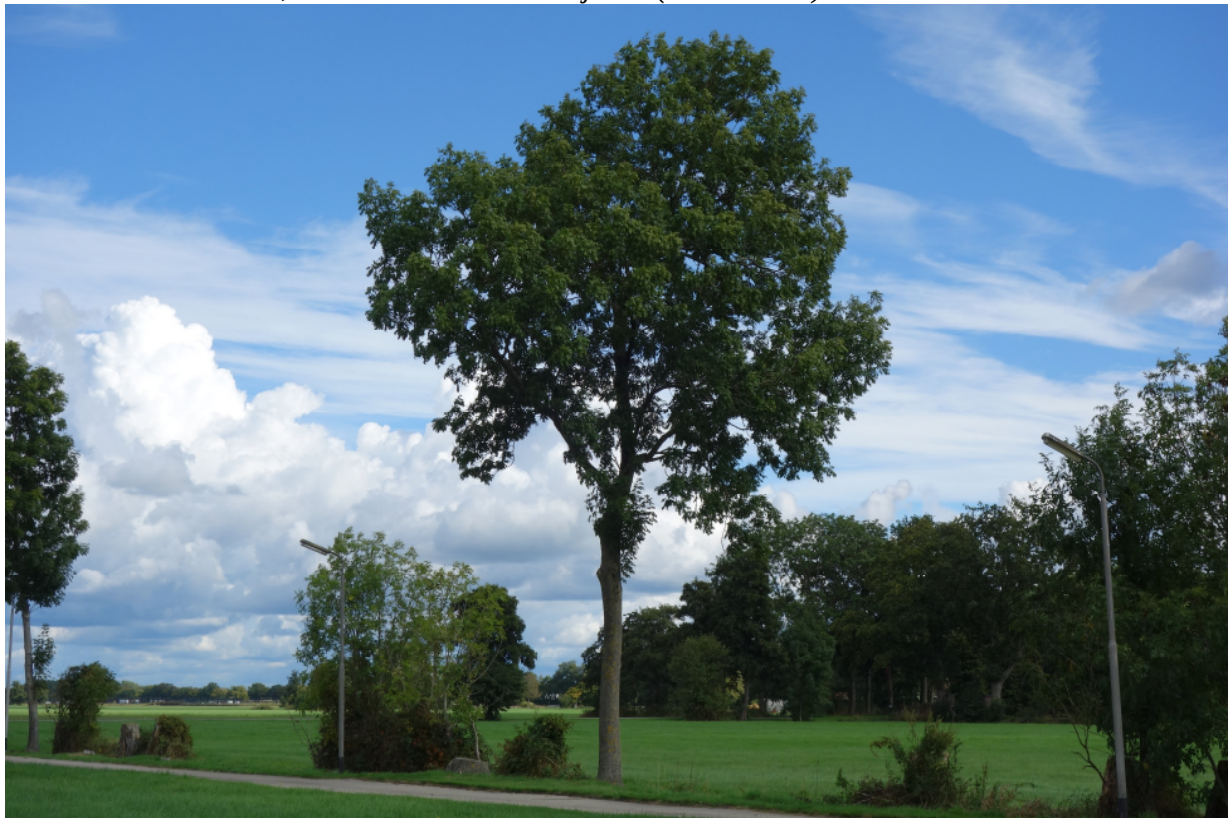
| Boom-nummer | Boomsoort | kroon-diam. | hoogte onderzi-jde kroon | Opmerkingen ETS=essentaksterfte | TKV | verpl? | (1) min. Afstand tot stv. | (2) vooraf verwijder en? | (3) advies bij behoud bv. vergroten boomspiegel; bodemverbetering |
|---|---|---|---|---|---|---|---|---|---|
| 98332 | Fraxinus excelsior | 9 m | 6 m | | >10 | n | hele berm handhaven | n | zie (1) |

*Boom 98332 (vanuit het zuidwesten).*

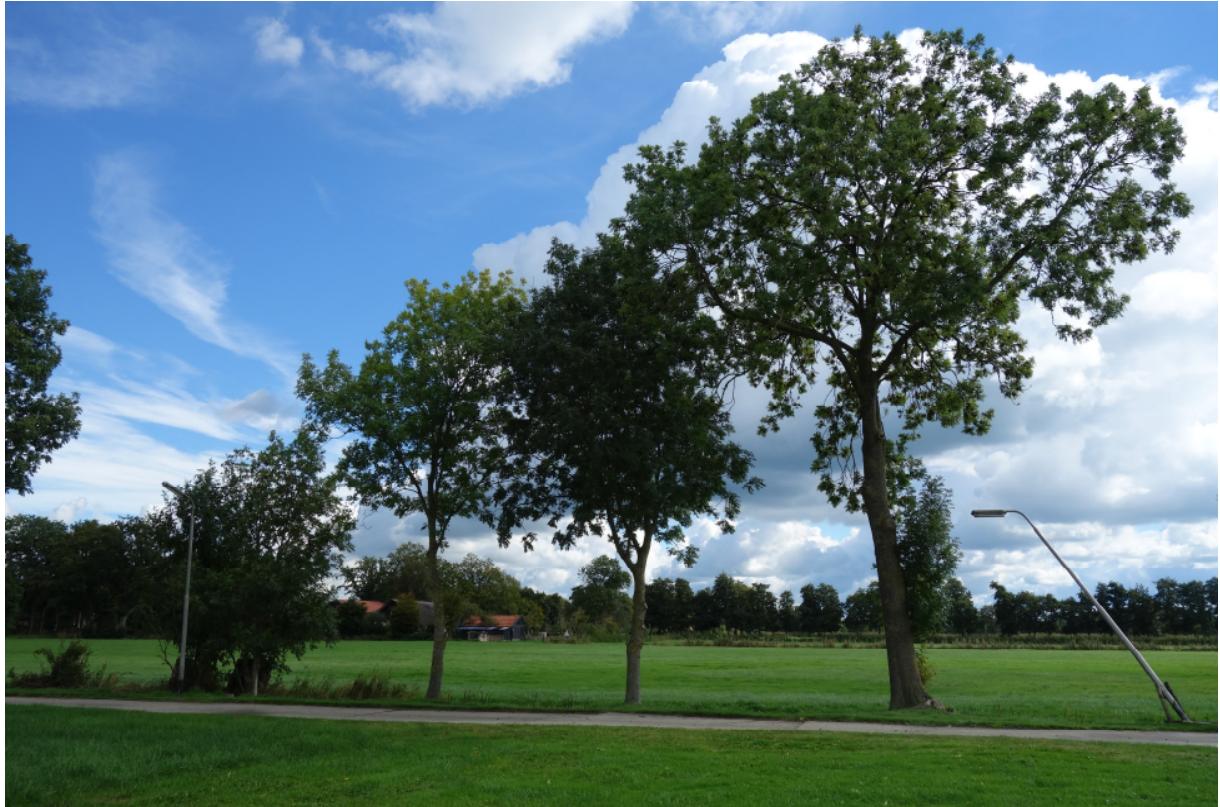
| Boom-nummer | Boomsoort | kroon-diam. | hoogte onderzi-jde kroon | Opmerkingen ETS=essentaksterfte | TKV | verpl? | (1) min. Afstand tot stv. | (2) vooraf verwijder en? | (3) advies bij behoud bv. vergroten boomspiegel; bodemverbetering |
|---|---|---|---|---|---|---|---|---|---|
| 98338 | Fraxinus excelsior | 6 m | 4 m | lichte ETS; wat stagnerende groei | 10? | n | hele berm handhaven | n | zie (1) |
| 98340 | Fraxinus excelsior | 12 m | 7 m | Schade stamvoet; ETS?; Afstervingsverschijnselen; dood hout | 5-10 j | n | hele berm handhaven | n | zie (1) |

*V.l.n.r.: boom 98338, 98339, 98340 (vanuit het zuidwesten).*

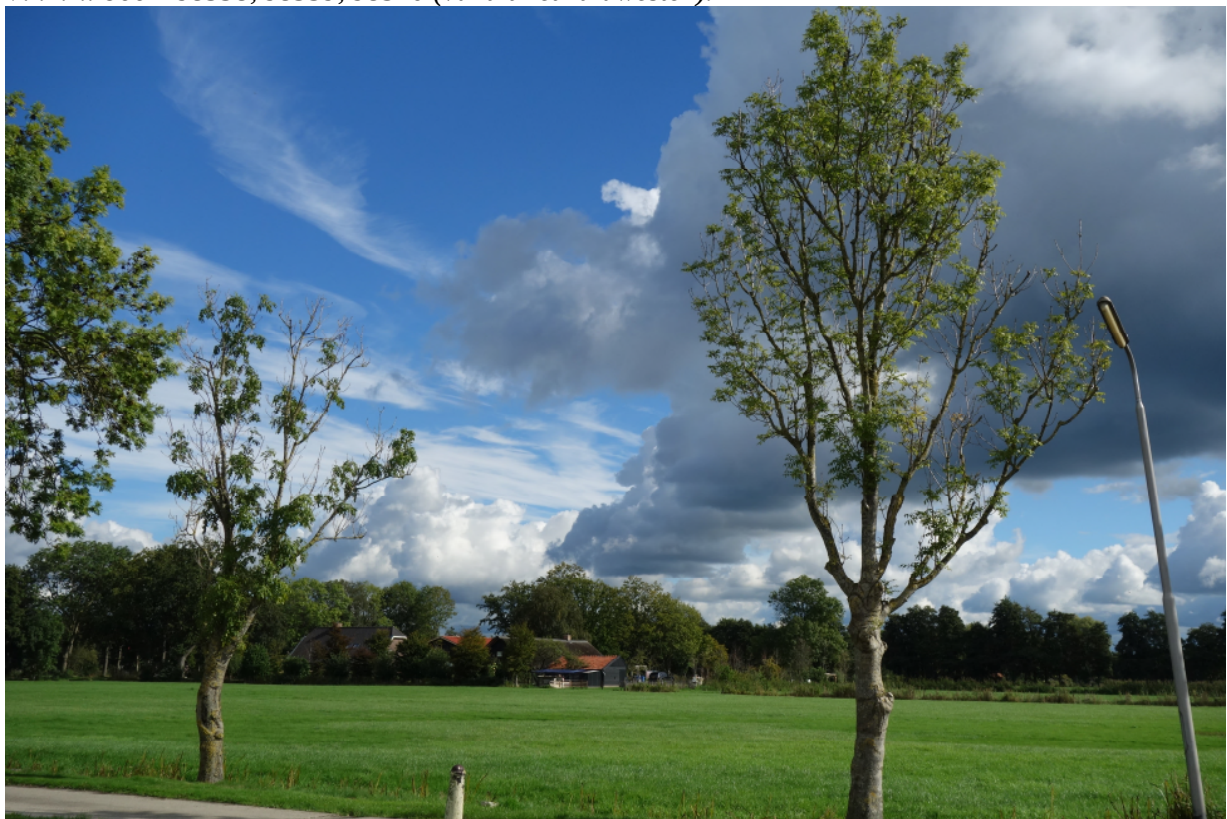
| Boom-nummer | Boomsoort | kroon-diam. | hoogte onderzi-jde kroon | Opmerkingen<br>ETS=essentaksterfte | TKV | verpl? | (1) min. Afstand tot stv. | (2) vooraf verwijderen? | (3) advies bij behoud<br>bv. vergroten boomspiegel;<br>bodemverbetering |
|---|---|---|---|---|---|---|---|---|---|
| 98296 | Fraxinus excelsior | 6 m | 2,5 m | ETS; Afstervingsverschijnselen; grof dood hout; oppervl. Wond stam en stamvoet (maaischade) | <5 | n | nvt | j | nvt |

| Boom-nummer | Boomsoort | kroon-diam. | hoogte onderzi-jde kroon | Opmerkingen ETS=essentaksterfte | TKV | verpl? | (1) min. Afstand tot stv. | (2) vooraf verwijder en? | (3) advies bij behoud bv. vergroten boomspiegel; bodemverbetering |
|---|---|---|---|---|---|---|---|---|---|
| 98344 | Fraxinus excelsior | 5 m | 1,5 m | ETS; Afstervingsverschijnselen; vrij grof dood hout; grote oude oppervlakkige stamwond | <5 | n | hele berm handhaven | j | zie (1) |

*Links boom 98344, rechts 98296 (vanuit het zuidwesten).*

Bomen met een toekomstverwachting van minder dan 5 jaar kunnen van te voren gekapt worden (boom 98296, 98306, 98324, 98344), evenals de boom met wilgenhoutrups (boom 98306). De aanwezige rupsen moeten zoveel mogelijk vernietigd worden, anders lopen zij over naar andere stamvoeten. De bomen met een wat lagere levensverwachting kunnen verder gehandhaafd blijven; zij kunnen vervangen worden wanneer ze bijna dood zijn of gevaarlijk worden. Indien echter wél substantieel gegraven gaat worden in de berm, zullen de bomen met een minder goede conditie versneld achteruit gaan (en de goede bomen zullen ook een mindere conditie krijgen).

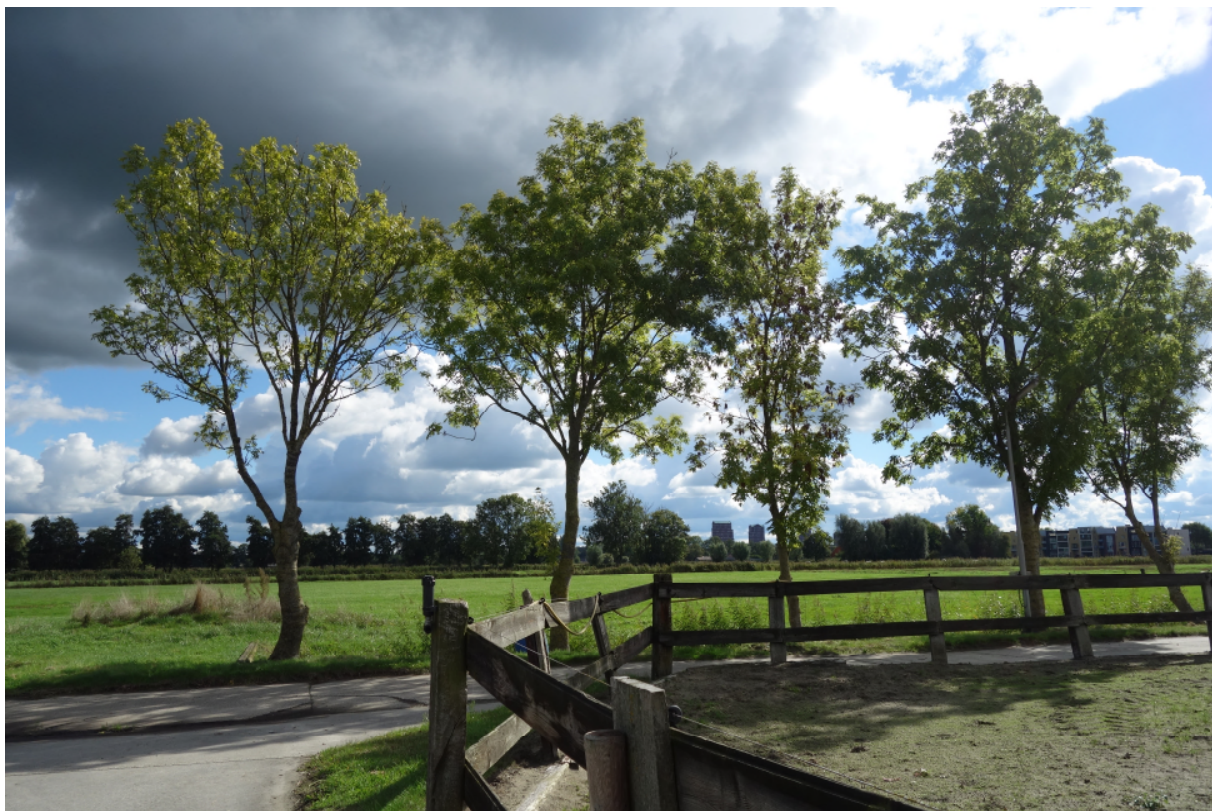
| Boom-nummer | Boomsoort | kroon-diam. | hoogte onderzi-jde kroon | Opmerkingen<br>ETS=essentaksterfte | TKV | verpl? | (1) min. Afstand tot stv. | (2) vooraf verwijderen? | (3) advies bij behoud<br>bv. vergroten boomspiegel;<br>bodemverbetering |
|---|---|---|---|---|---|---|---|---|---|
| 98322 | Fraxinus excelsior | 5 m | 2 m | ETS?; wat stagnerende groei | <10 | n | hele berm handhaven | n | zie (1) |
| 98323 | Fraxinus excelsior | 6 m | 3 m | ETS; Afstervingsverschijnselen | 5-10 j | n | hele berm handhaven | n | zie (1) |
| 98324 | Fraxinus excelsior | 6 m | 3 m | ETS; Afstervingsverschijnselen | <5 | n | hele berm handhaven | j | zie (1) |

*V.l.n.r.: boom 98324, 98323, 98322 en 98321 (vanuit het westen).*

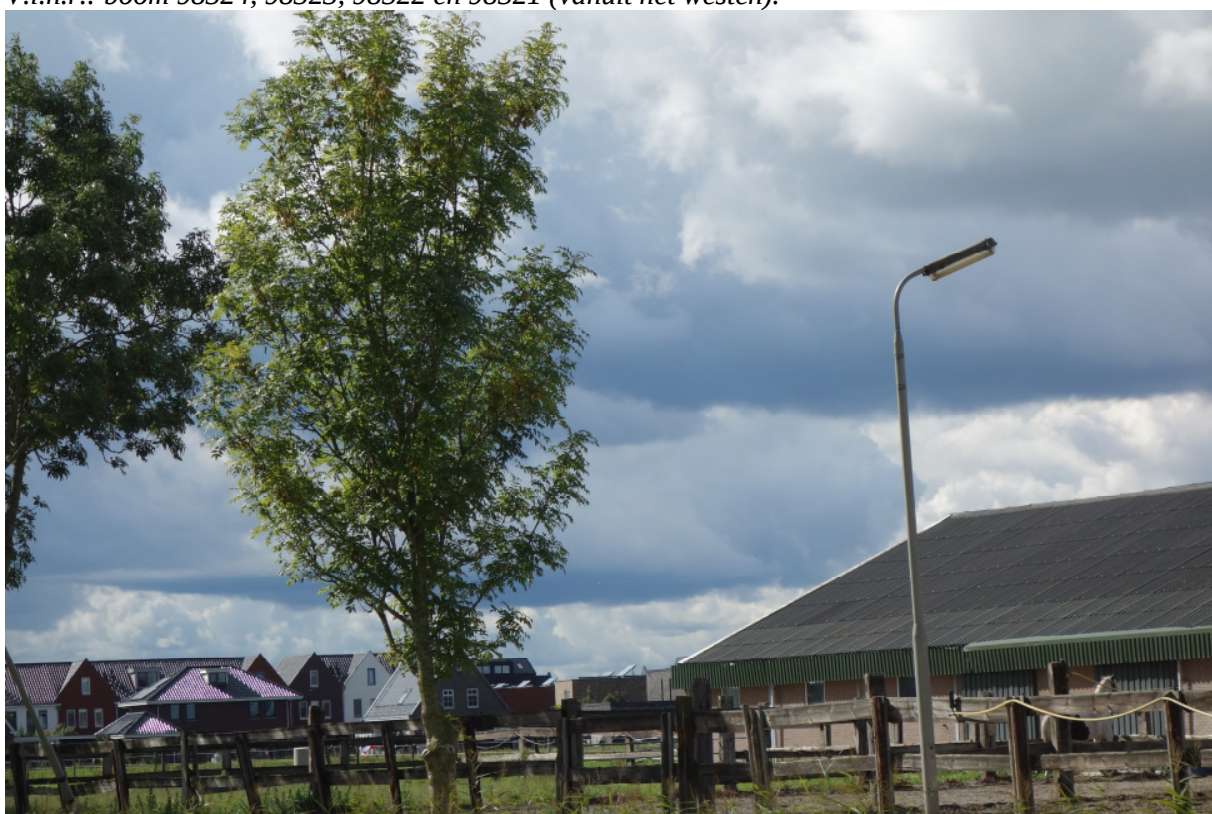
*Boom 98316, vanuit het zuidwesten.*

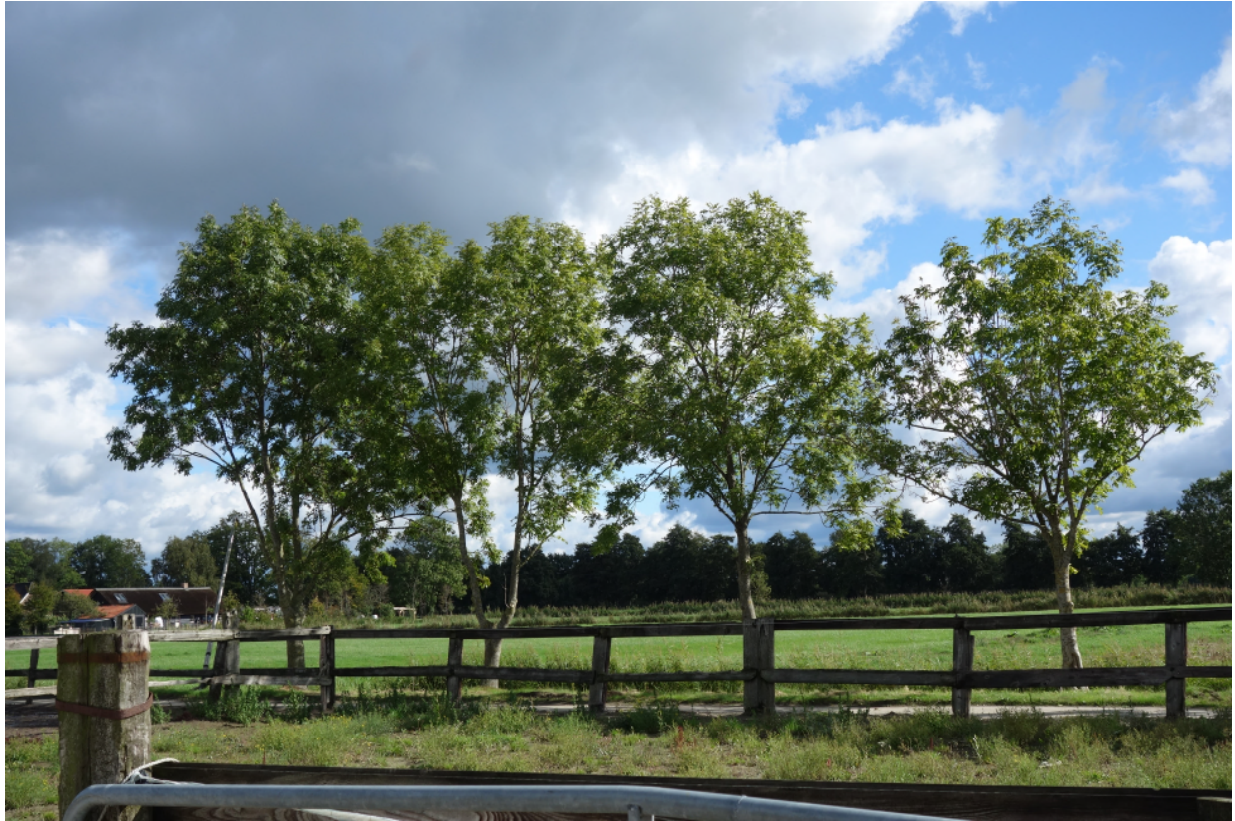
| Boom-nummer | Boomsoort | kroon-diam. | hoogte onderzi-jde kroon | Opmerkingen<br>ETS=essentaksterfte | TKV | verpl? | (1) min. Afstand tot stv. | (2) vooraf verwijderen? | (3) advies bij behoud<br>bv. vergroten boomspiegel;<br>bodemverbetering |
|---|---|---|---|---|---|---|---|---|---|
| 98310 | Fraxinus excelsior | 5 m | 2 m | ETS; Afstervingsverschijnselen; grote oude oppervlakkige stamwond met goede callusrand | 5-10 j | n | hele berm handhaven | n | zie (1) |

*V.l.n.r.: boom 98313 tot en met 98310 (vanuit het zuidwesten).*

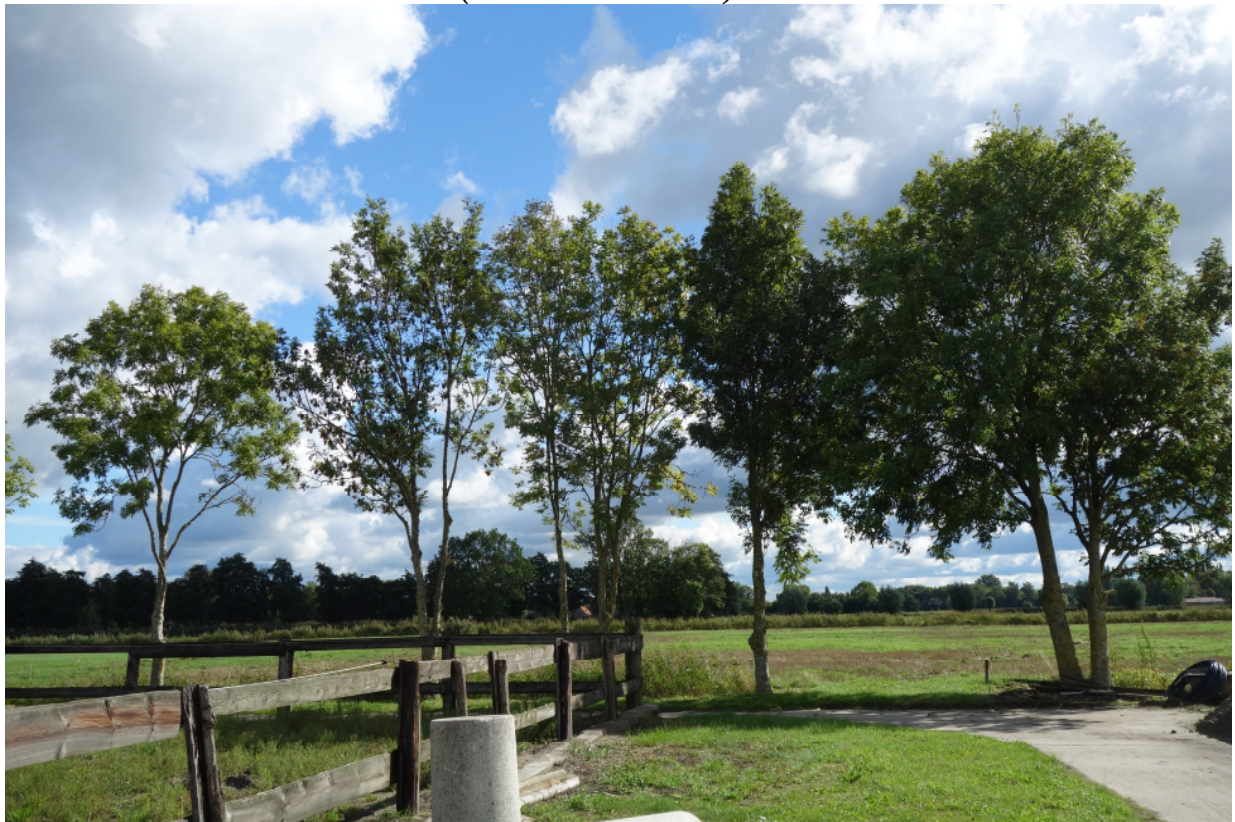
*V.l.n.r.: boom 98309 tot en met 98305 (vanuit het westen). Standplaats boom 9-11.*

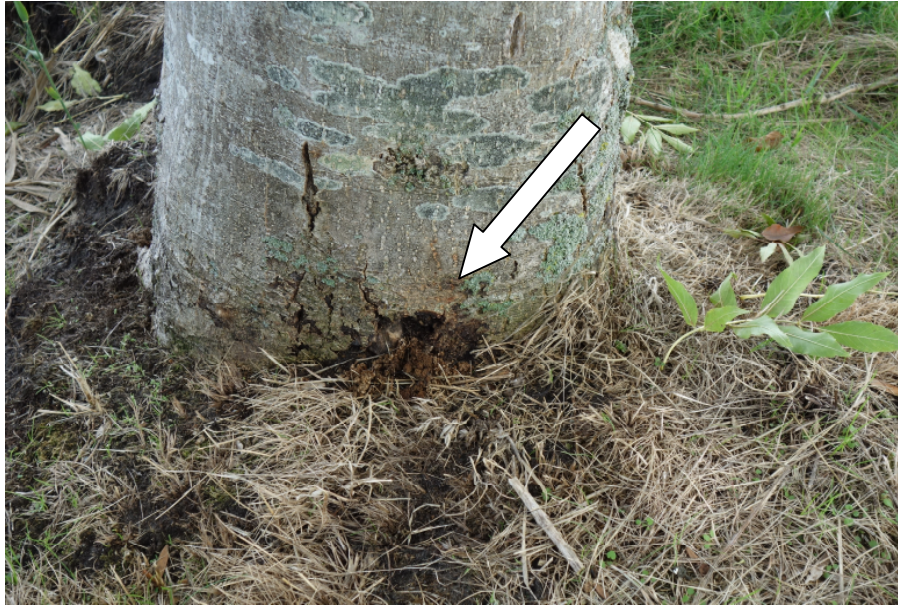
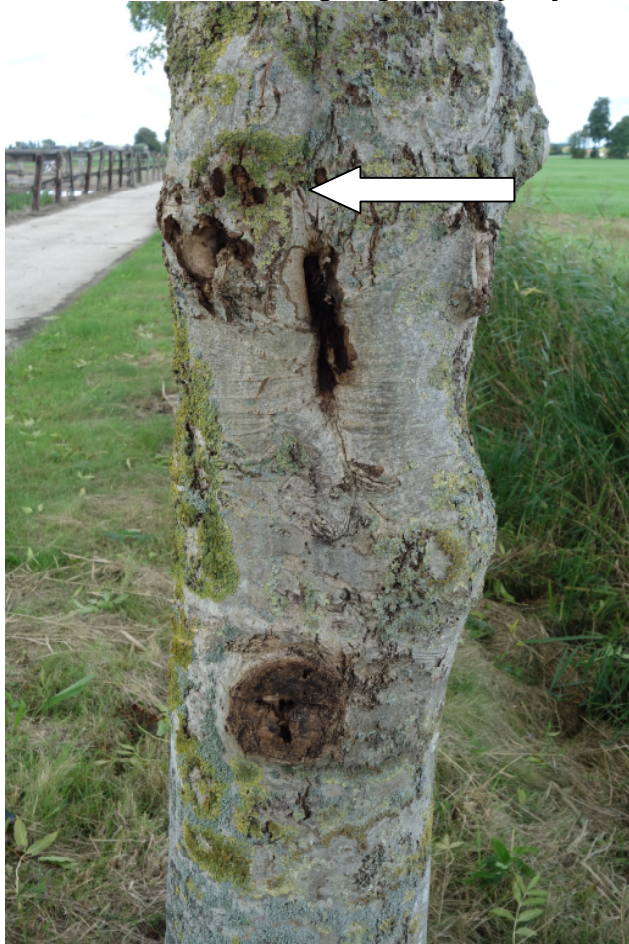
Ongeveer de helft van de 28 essen hebben een (lichte) aantasting van de essentaksterfte (zie onderaan 2.3). Niet bij alle essen betekent dit uiteindelijk de dood van de boom; sommige essen groeien er overheen. Wel is duidelijk dat regelmatig enkele essen verwijderd moeten worden vanwege voortijdig afsterven. De meeste bomen zijn mei 2018 voor het laatst geïnspecteerd, en sinds die tijd zijn zes bomen gekapt. Inherent aan de soms vrij matige conditie vertonen enkele bomen wat grover dood hout in de kroon. Opvallend is verder een aantasting van de wilgenhoutrups bij de stamvoet en op de stam in een oude wond bij boom 98306.

| Boom-nummer | Boomsoort | kroon-diam. | hoogte onderzi-jde kroon | Opmerkingen<br>ETS=essentaksterfte | TKV | verpl? | (1) min. Afstand tot stv. | (2) vooraf verwijderen? | (3) advies bij behoud<br>bv. vergroten boomspiegel;<br>bodemverbetering |
|---|---|---|---|---|---|---|---|---|---|
| 98307 | Fraxinus excelsior | 4 m | 2,5 m | ETS; Afstervingsverschijnselen; matig in blad; 2 losse bomen vlak bij elkaar | 5-10 j | n | hele berm handhaven | n | zie (1) |

*Boom 98307 met aantasting wilgenhoutrups bij stamvoet.*

*Boom 98307 met aantasting wilgenhoutrups in wond op stam.*

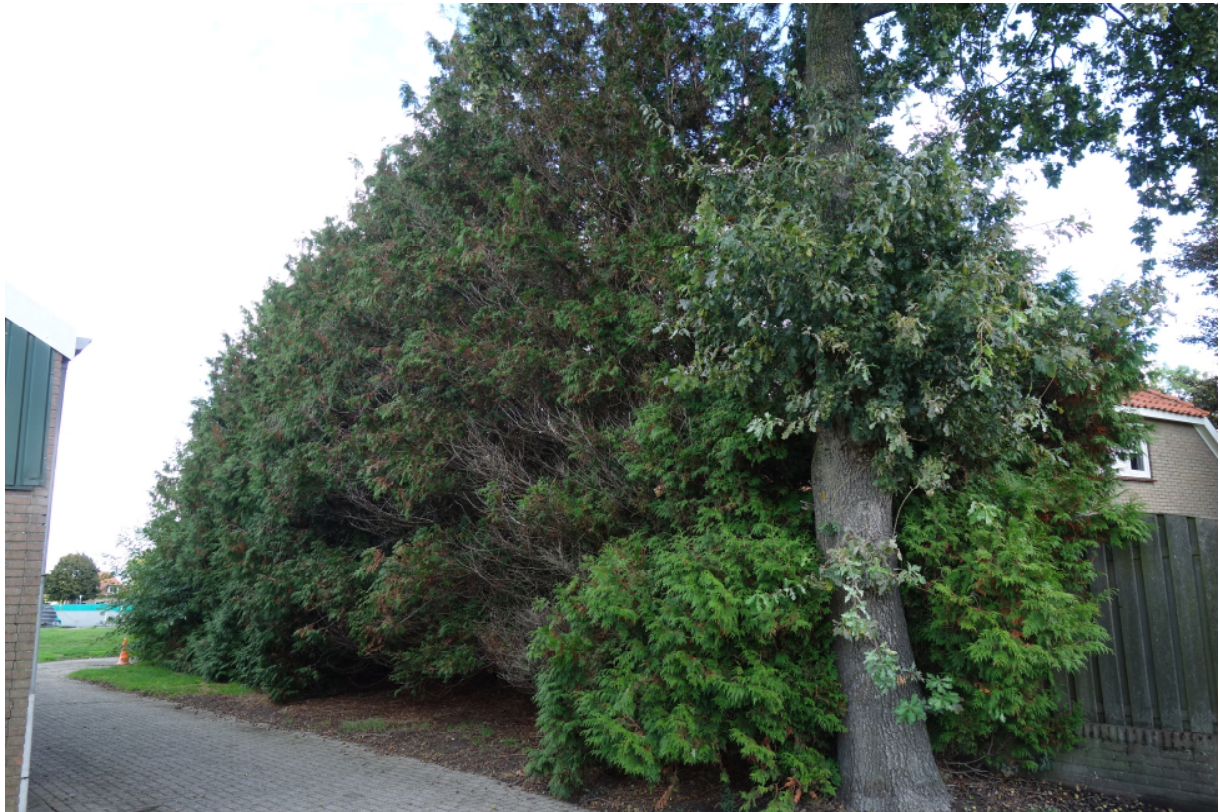
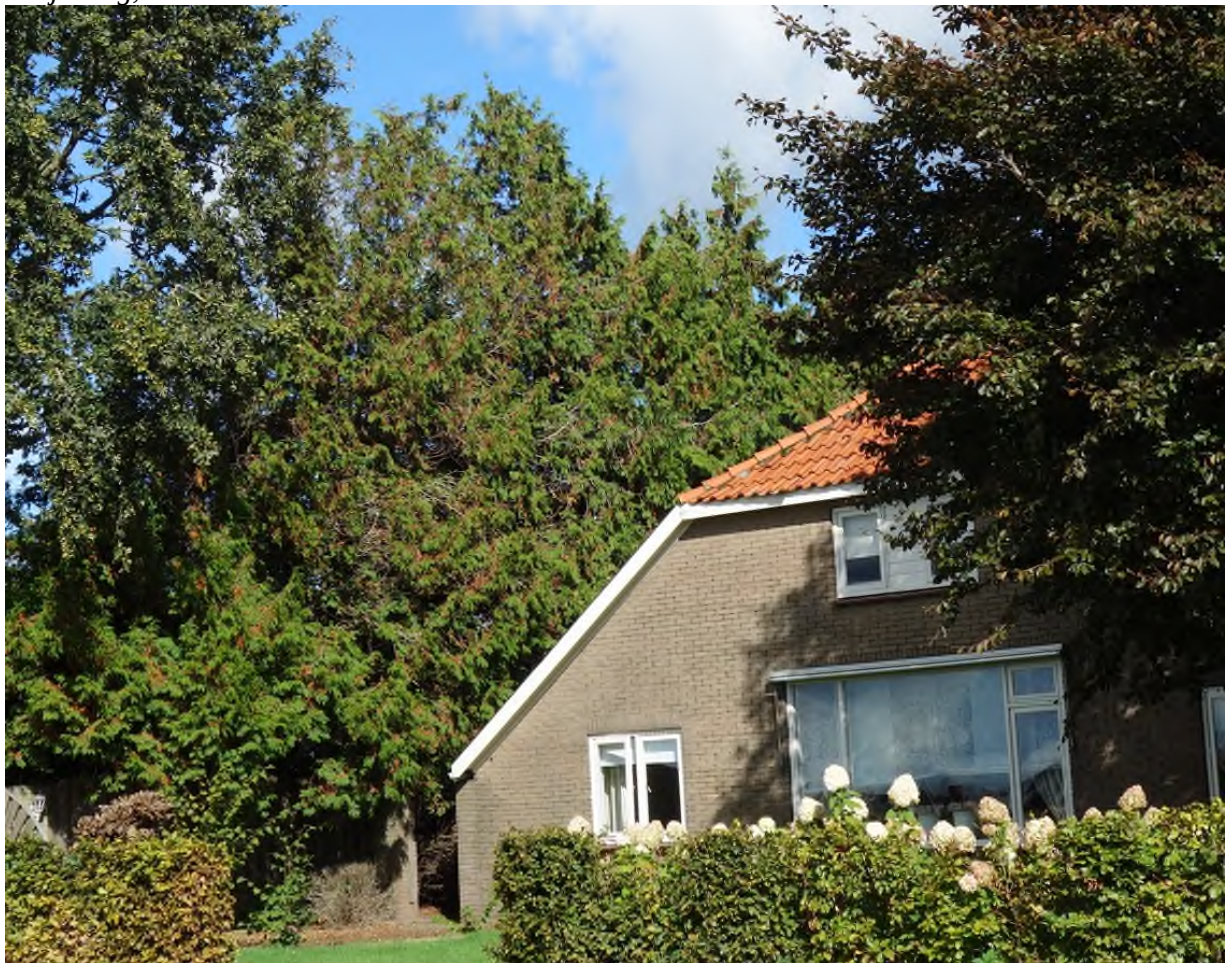
| Boom-nummer | Boomsoort | kroon-diam. | hoogte onderzi-jde kroon | Opmerkingen<br>ETS=essentaksterfte | TKV | verpl? | (1) min. Afstand tot stv. | (2) vooraf verwijderen? | (3) advies bij behoud<br>bv. vergroten boomspiegel;<br>bodemverbetering |
|---|---|---|---|---|---|---|---|---|---|
| 98301 | Thuja occidentalis | 5 m | 0 m | Deels afstervingsverschijnselen; de haag is ca. 34 m lang | <10 | n | 2 m | j | |

*Thujahaag, vanuit het zuidwesten*

*Thujahaag, vanuit het zuidoosten. Hier is beter te zien dat de haag een minder goede conditie heeft.*

De *Thujahaag* kan, voorafgaande aan de werkzaamheden, gekapt worden gezien zijn verminderde conditie en geringe ecologische waarde.
