# **Boom Effect Analyse**

**Barchman Wuytierslaan 55  
te Amersfoort**

Gemeente Amersfoort  
001  
B. v. Polen

| Datum | 17 augustus 2020 |

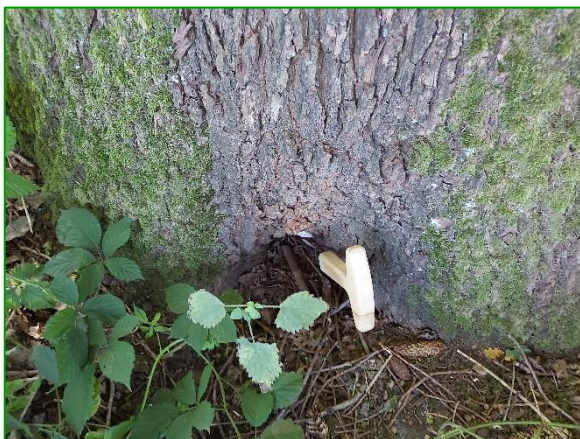
Bij boom **22** en **23** is de dikrandtonderzwam op de stamvoet aangetroffen (*figuur 3*). Boom **22** heeft daarnaast een omvangrijke holte in de stamvoet (*figuur 4*). Boom **23** is meerstammig en heeft een plakoksel in de stamvoet. Een eerder aangebracht kroonanker staat strak. Dit wijst op het wijken van de twee stammen van deze boom. Een nader onderzoek bij deze twee bomen, moet de risico's van de wijkende stammen en de aantasting door tonderzwam inzichtelijk maken.

**Figuur 4: Omvangrijke holte boom 22**

Bij boom **20** – **22** en **23** wordt een *nader onderzoek* sterk aanbevolen. Bij boom **20** zorgt een diep ingerotte snoeiwond voor een verhoogd risico. Een nader onderzoek dient inzichtelijk te maken hoe groot het risico hier is.

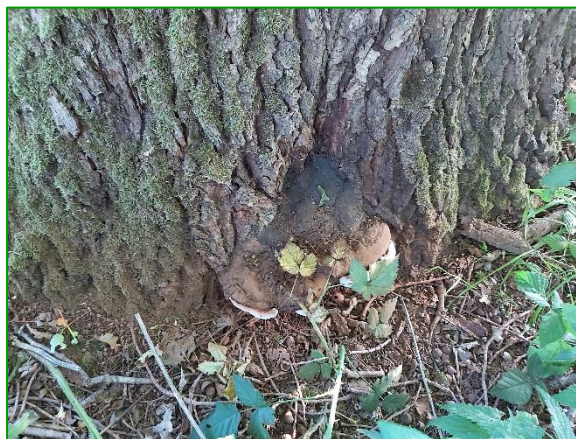
**Figuur 3: Dikrandtonderzwam**

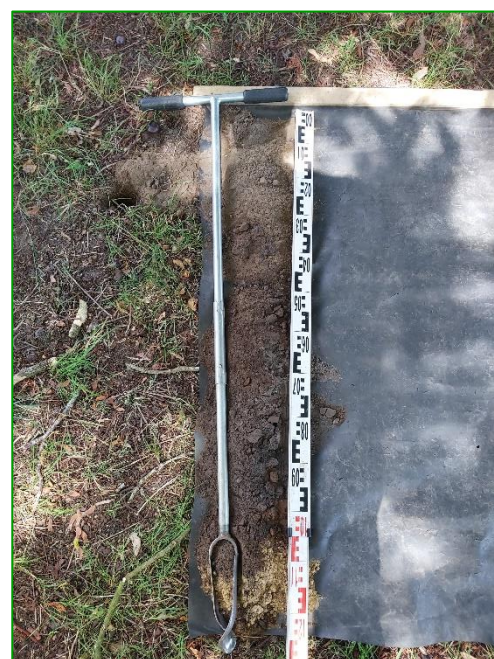
**Figuur 5: Globale bodemprofiel projectgebied**

Grondwater is tijdens het onderzoek niet aangetroffen tot een diepte van in ieder geval  $\pm 120$  cm onder maaiveld.

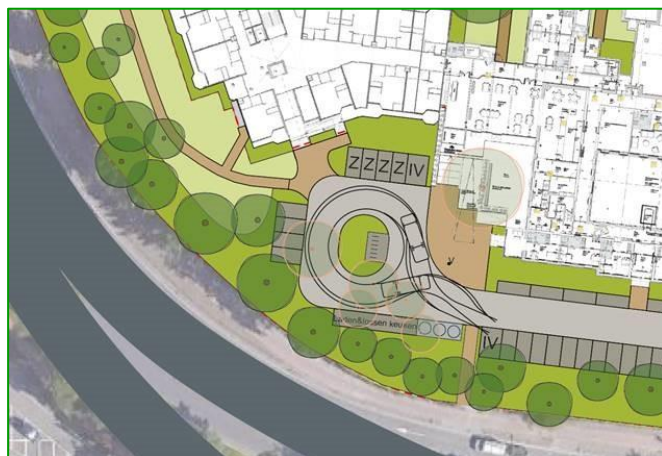
Voor deze zone geldt dat het ontwerp is veranderd ten opzichte van de BER. Het ontwerp is nu van een grotere invloed op het duurzame behoud van de omringende bomen (*figuur 7*). Waarbij tijdens de BER de bomen in deze zone allemaal als te behouden zijn aangemerkt, zijn met het nieuwe ontwerp verschillende bomen niet duurzaam te behouden. Dit doordat de weg of de parkeervakken op de plek van de bomen of tot kort bij deze bomen gerealiseerd worden.

Boom **4** staat op kleine afstand van het nieuwe traject. Om de invloed van de werkzaamheden te onderzoeken, is daarom een proefsleuf gegraven. Uit deze sleuf blijkt dat de boom hier intensief wortelt en stabiliteitswortels heeft gevormd op ongeveer 20 cm onder maaiveld. Bij uitvoering van werkzaamheden voor zone 1, zal dan ook zeer groot wortelverlies bij deze boom ontstaan (>30%). Daarnaast is het risico op instabiliteit van de boom groot.

**Figuur 7: Nieuw ontwerp zone 1**

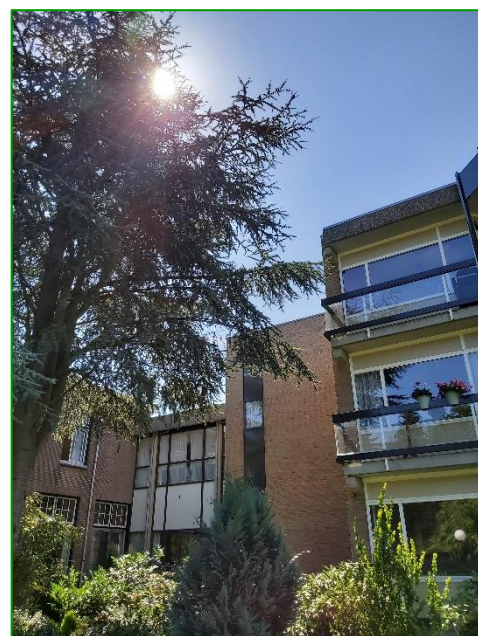
De blauwe ceder (boom 19) heeft aan 1 zijde takken dicht tegen de bebouwing (*figuur 8*). Hier zal de boom gesnoeid moeten worden om ruimte te creëren voor een steiger.

**Figuur 8: Takken van Ceder tot dicht bij bebouwing**

Bij het renoveren van de huidige bebouwing in deze zone dienen de takken van boom 19 en 20 gesnoeid te worden. Het gaat hierbij om de takken die dicht bij de bebouwing groeien. Door deze takken te snoeien wordt schade aan de boom voorkomen en genoeg ruimte gecreëerd voor het opstellen van een steiger. Gedurende de werkzaamheden kan het voorkomen dat de bodem rondom boom 19 licht verdicht raakt als gevolg van het plaatsen van de steiger. Hierdoor kan lichte wortelsterfte (<10 %) bij de boom optreden. Dit percentage kan de boom goed verdragen.

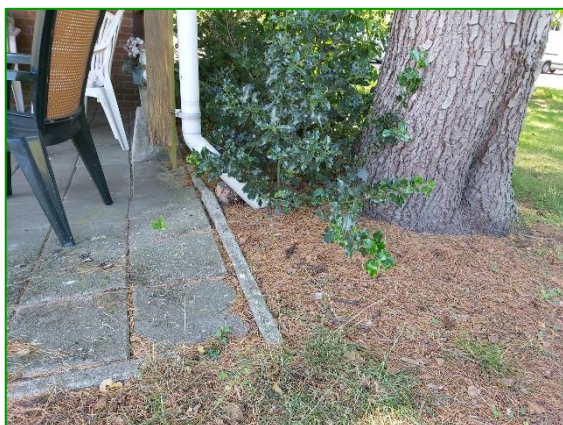
De ceder staat erg dicht op een overkapping die aan de bebouwing vast zit. De ceder geeft ook wortelopdruk in de bestrating onder de overkapping (*figuur 9*). Bij het verwijderen van deze bestrating dient dan ook voorzichtig (handmatig) gewerkt te worden om wortelschade te voorkomen.

**Figuur 10: Wortelopdruk Ceder**

De sloop van de bebouwing dient voorzichtig vanaf de oostkant gedaan te worden. Dit om schade aan de stam en kroon van de bomen te voorkomen. Bij het uitgraven van de fundering moet aan de noord- en westkant van de lage schuur voorzichtig/handmatig

gewerkt worden. Hier is wortelopdruk van de ceder aanwezig. de kans op grote wortelschade is dan ook groot. Alleen op aanwijzing van een boomtechnisch adviseur (niveau European Tree Technician) mogen deze wortels gesnoeid, dan wel verwijderd worden. Wanneer een wortel in de fundering groeit, mag deze afgezet worden volgens de manier beschreven in paragraaf 4.5 (algemene maatregelen).

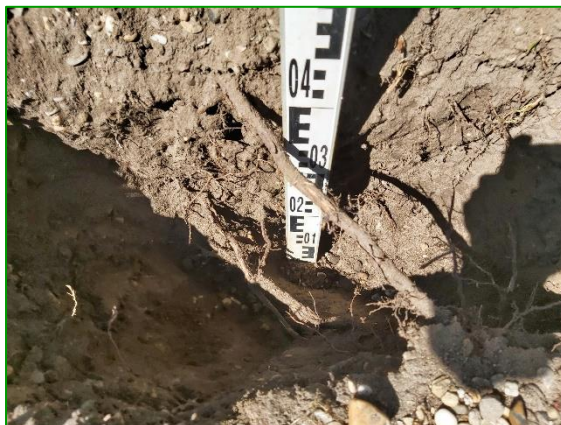
De tamme kastanje staat deels in een heester vak en deels in half-verharding (grind). Uit een proefsleuf op de rand van de kroonprojectie, blijkt dat de boom ook intensief wortelt in de half-verharding (*figuur 10*). Daarnaast groeit de boom tot vlak bij de te slopen bebouwing, direct naast de boom. Tijdens de sloop van de bebouwing is het risico op wortelverlies/wortelsterfte groot. Dit door graafwerkzaamheden en verdichting van de bodem door rijbewegingen van materieel. Vooral door de rijbewegingen van materieel is de kans op grote wortelschade tot wel 30% aannemelijk. Dit is dan zeer belemmerend voor het duurzame behoud van de boom.

**Figuur 9: Proefsleuf tamme kastanje**

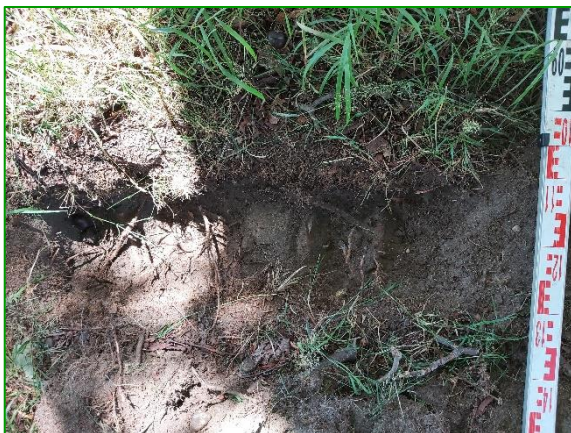
Daarnaast wortelen de bomen zeer intensief, met dikke beworteling op de plek waar voorgenomen is om parkeerplaatsen te realiseren (*figuur 11*). De beworteling groeit daarnaast oppervlakkig. Bij graafwerkzaamheden voor een cunet voor de parkeerplaatsen, zal bij de bomen dan ook groot wortelverlies optreden. Dit wortelverlies zal bij de meeste bomen aan twee zijden plaatsvinden en zal daarom meer dan 40% bedragen.

**Figuur 11: Proefsleuf zone 5**

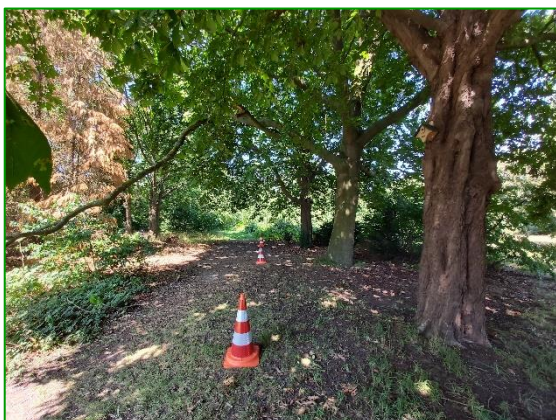
De rijweg die naar deze parkeerplaatsen leidt, wordt doorgetrokken vanuit de rijweg die nu langs het Vlinderhuys loopt. Hierdoor komt de weg op kleine afstand van boom **31** – **32** en **33** (de pionnen in *figuur 12*). Op deze afstand wortelen de bomen zeer intensief. Graafwerkzaamheden leiden hier tot groot wortelverlies (30%). Daarnaast zijn de bomen nooit als laanboom beheerd, waardoor op 4 meter hoogte nog dikke gesteltakken groeien. De wettelijke doorrijhoogte van 4,5 meter wordt dan ook niet overal behaald. Snoei van de lage takken zal ingrijpend zijn voor de bomen en de toekomstverwachting en conditie niet ten goede komen.

**Figuur 13: Pionnen geven de rand rijweg weer**

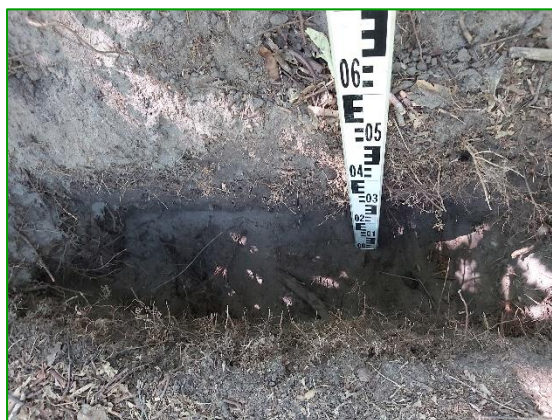
Ook onder de laanbomen (boom **130** t/m **140**) worden parkeerplaatsen gerealiseerd. De exacte afstand was ten tijde van het onderzoek niet bekend. Uitgaande van normale maatvoering, wordt verwacht dat de parkeerplaatsen tot ongeveer 4 meter afstand van de bomen gerealiseerd worden. In de proefsleuf die op deze afstand van de bomen is gegraven, is op 40 cm onder maaiveld intensieve beworteling tot 5 cm diameter aangetroffen (*figuur 13*). Om deze intensieve beworteling te sparen, dienen graafwerkzaamheden voor het cunet van de parkeerplaatsen aangepast worden.

**Figuur 12: Proefsleuf boom 133**
