# Boom Effect Analyse

Nijkerkerstraat 29, Amersfoort

| Projectnaam: | Boom Effect Analyse Nijkerstraat 29 |
| Datum: | 16-9-2024 |

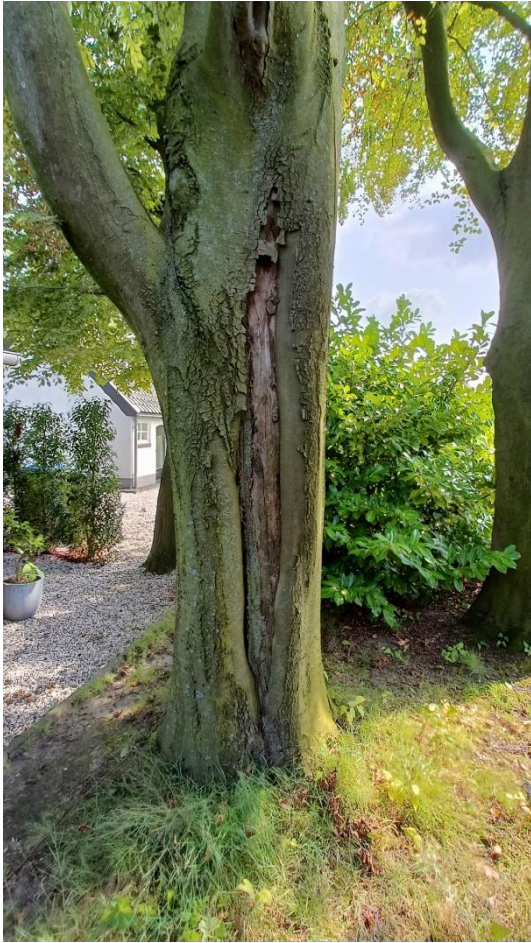
Afbeelding 4.1

**Houtstructuur, gebreken of verzwakkingssymptomen:** De kroonstructuur is open en de scheutlengte onvoldoende. Er is verder zwaar doodhout in de kroon aangetroffen en in de lengte van de stam is een grote wond aanwezig waarbij aan beide zijdes overgroei plaatsvindt. Zie afbeelding 4.1

**Toekomstverwachting:** vanwege het feit dat de conditie onvoldoende is, en de wond aan de westzijde van de boom, is de verwachting dat de boom in de huidige staat en situatie 5 tot 15 jaar mee kan gaan.

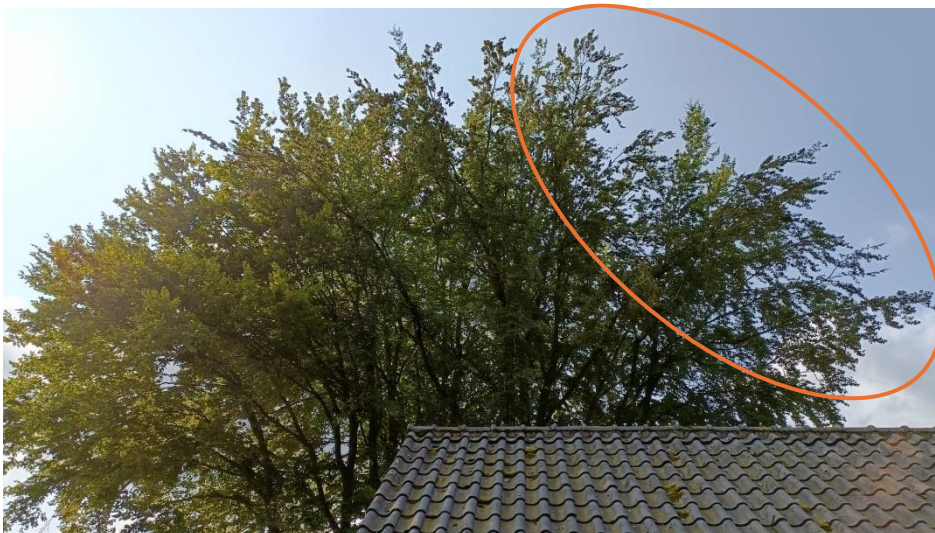
**Habitus, bijzondere of afwijkende kroonvorm:** de boom heeft afwijkende eenzijdige kroonvorm. De boom staat in een cluster tegen de andere bomen en groeit richting het westen omhoog. Samen vormen de bomen een doorlopende kroon. Afbeelding 4.2 laat duidelijk de groeistagnatie zien aan de rechterzijde van de gezamenlijke kroon

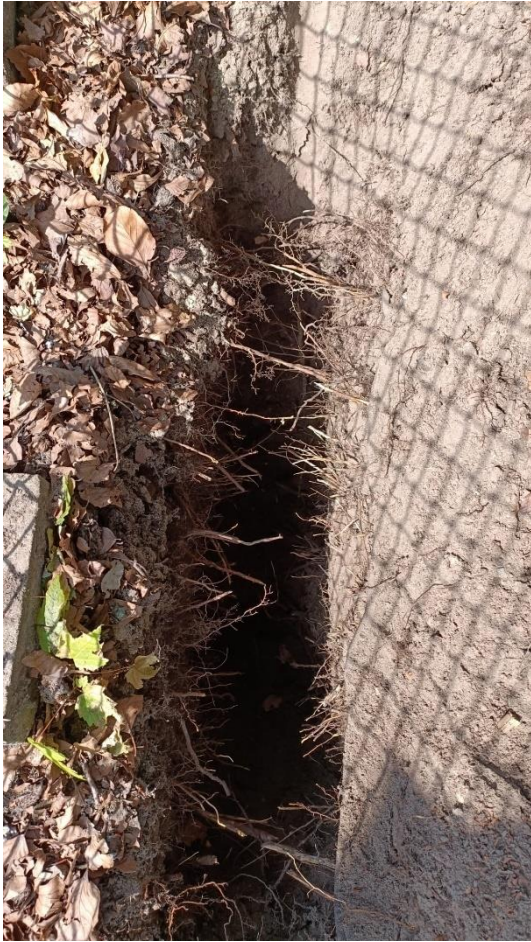
*Afbeelding 4.3: boom 1.*

**Boom 1, proefsleuf gegraven aan zuidzijde van de boom.**

De afstand van de sleuf tot de boom is 240cm. De lengte van de sleuf is 90cm lang en 55cm diep. (Zie afb.4.3). De proefsleuf laat zien dat de bovenste 10cm humusrijk zand is met een laag organisch stofgehalte, fijne beworteling tot 50cm diepte, in de laatste 5 cm 2 grove wortels tegengekomen met een dikte van 2/3cm.

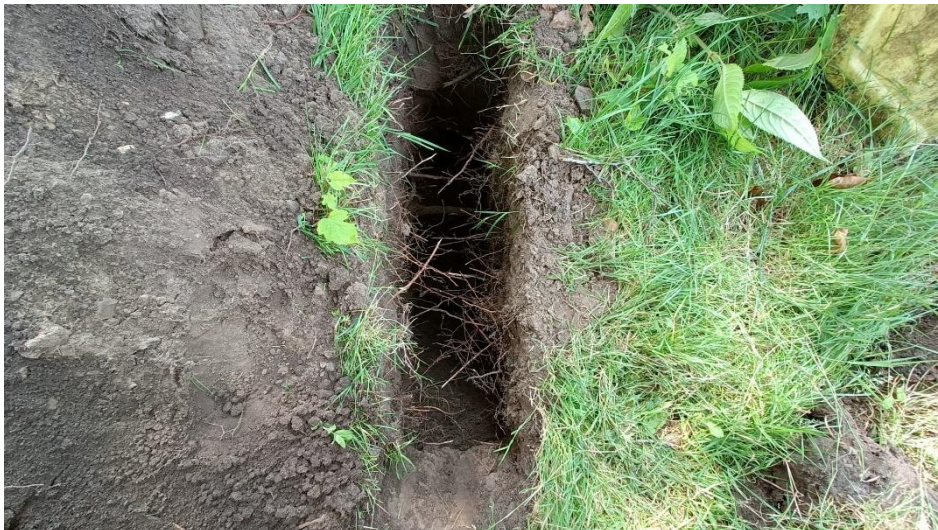
*Afbeelding 4.4: boom 2*

**Proefsleuf ten westen van de boom.**

Afstand van de sleuf tot de boom is 250cm, lengte van de sleuf is 100 cm en 55 diep. (Zie afbeelding 4.4)

De proefsleuf geeft hetzelfde beeld als de eerste proefsleuf. Eerste 10cm een humusrijk zand met fijne wortels in de eerste 20cm met een hoger organisch stofgehalte. Vanaf 35cm neemt de beworteling af. Op 50/55cm 4 grove wortels tegengekomen van 2/3cm.

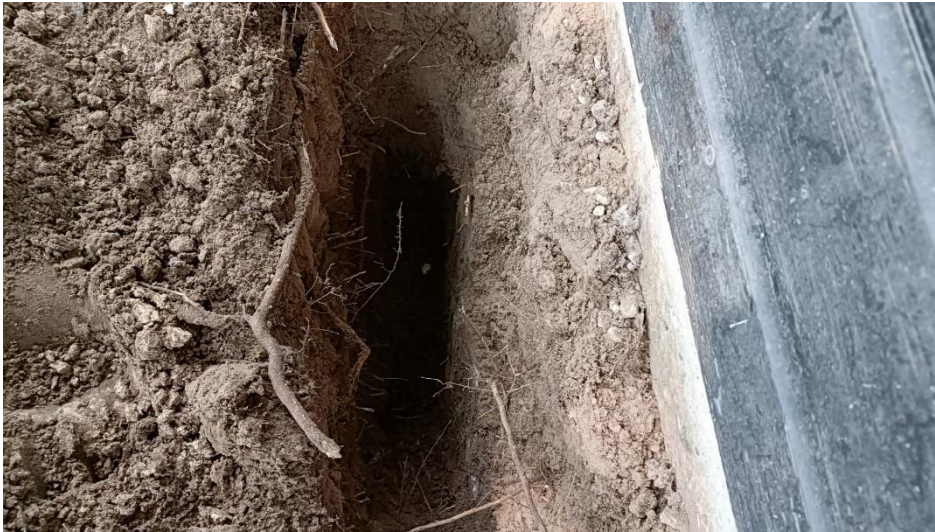
*Afbeelding 4.5: boom 2.*

**Proefsleuf ten noorden van de boom.**

Afstand van de sleuf tot de boom is 170cm, lengte van de sleuf is 90 en 50 diep. (Zie afbeelding 4.5)

Eerste 3 cm grindlaag. 3 tot 8cm een wortelpakket van fijne wortels wat vastgegroeid zit aan wortelwerend doek. 5 t/m 50cm humusarm zand met fijne beworteling. Op 20cm 3 grove wortels tegengekomen van 2cm.

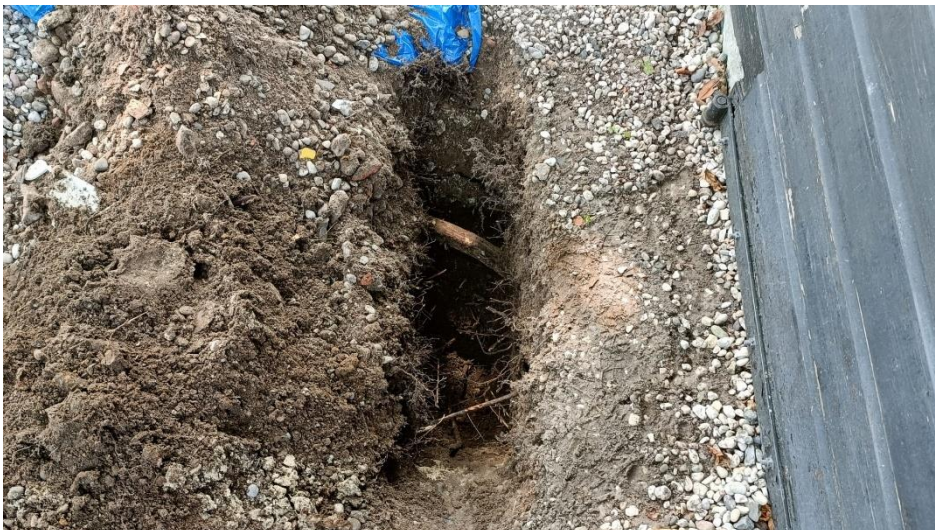
*Afbeelding 4.6: boom 3.*

**Boom 3, proefsleuf gegraven aan de noord- westzijde van de boom**

De afstand van de sleuf tot de boom is 150cm, lengte van de sleuf is 80cm en 50cm diep. (Zie afbeelding 4.6)

De eerste 5cm grindlaag. Daaronder bevindt zich een laag vanaf 5 tot 20cm van gebroken puin. Vanaf 20 t/m 50cm is humusrijk zand met een laag organisch stofgehalte. Er zijn vanaf 15cm t/m 50cm veel fijne wortels te vinden. Op 25cm en een grove wortel gevonden van 4cm doorsnede.
