# Bomen Effect Analyse

## Planbeoordeling

Utrechtseweg 1, Amersfoort

21232

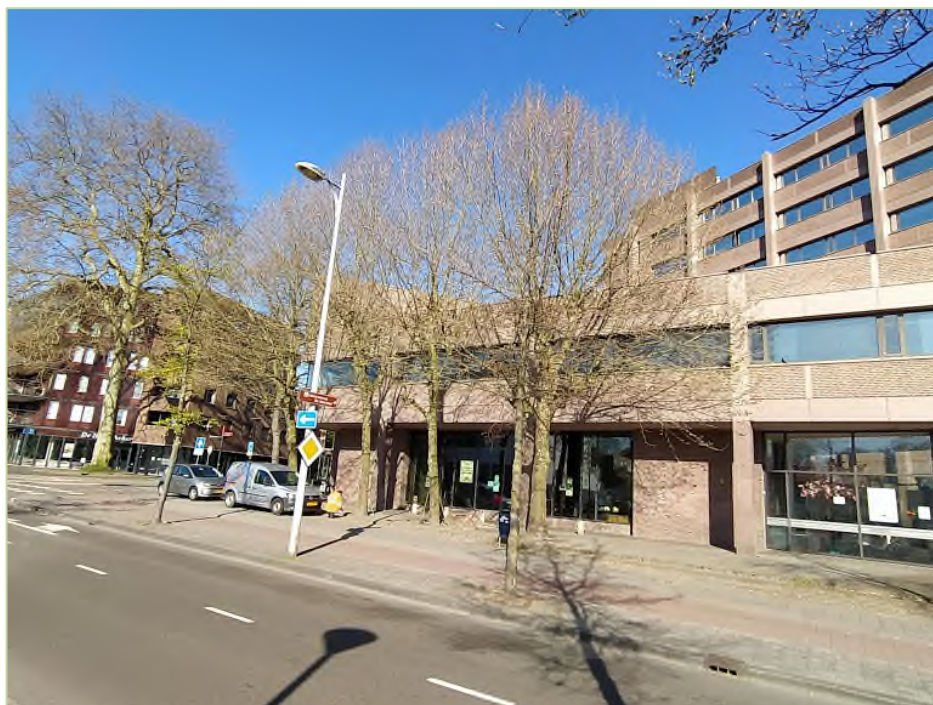
De bomen hebben een stamdiameter van 34, 35, 41 en 51 cm, gemeten op 130 cm boven maaiveld. De boomhoogte varieert van 7 tot 9 meter en een kroondiameter van 5 tot 7 meter.

*Overzicht van de 4 onderzoeksbomen.*

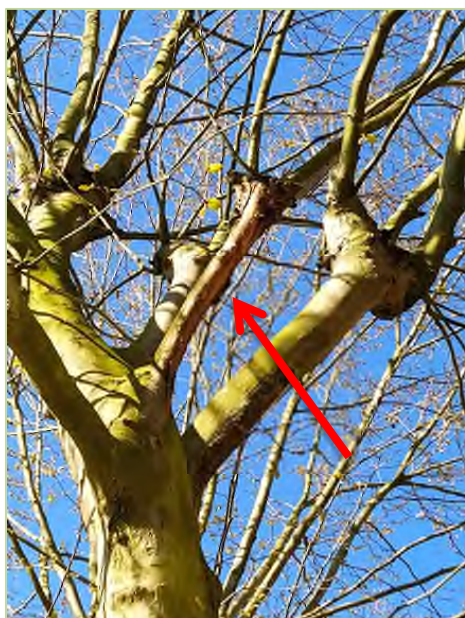
Bij 2 bomen (nummers 1 en 2) is breukgevaarlijk, grof dood hout in de kroon aangetroffen. De oorzaak is lichtgebrek als gevolg van het toenemende kroonvolume. Hierdoor zijn deze 2 bomen als risicoboom aangemerkt. Met een snoeimaatregel is dit veiligheidsprobleem op te lossen, de veiligheid is daarom als voldoende beoordeeld (waarderingscijfer 6).

*Grof dood hout in de kroon.*

Voor 2 onderzoeksbomen adviseren we uit veiligheidsoogpunt het dode hout te verwijderen. Voor deze maatregel geldt een urgentietermijn van 6 maanden.

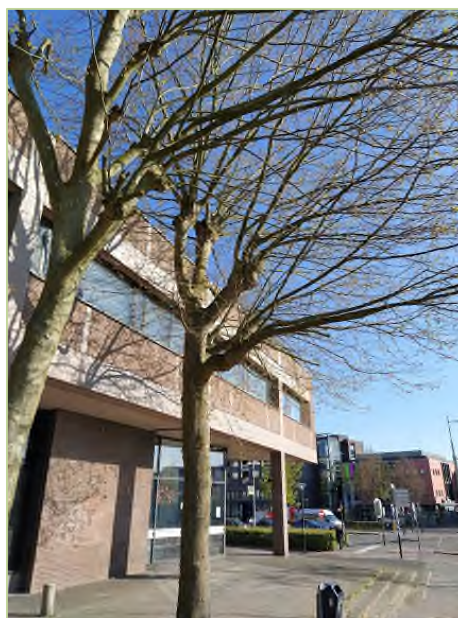
De conditie is bij alle 4 de bomen als goed beoordeeld (waarderingscijfer 8). Bij de bomen is een duidelijke, jaarlijkse toename van het kroonvolume geconstateerd.

*Duidelijke, jaarlijkse toename van het kroonvolume.*

Op het gebied van onderhoud adviseren wij de gekandelaarde bomen te snoeien (terugzetten).

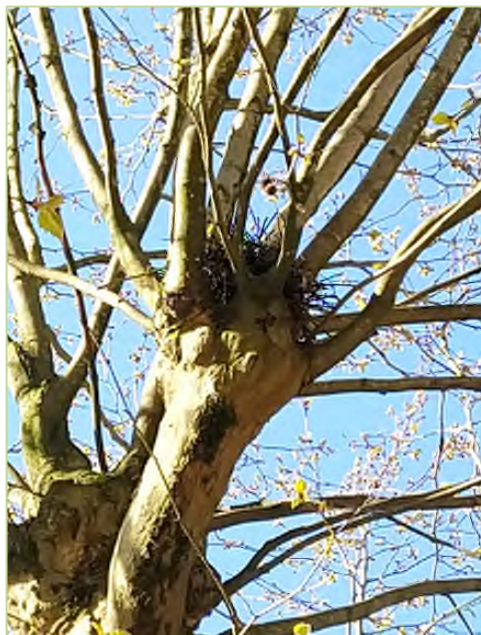
In boom 1 is een nest waargenomen. Tijdens het onderzoek is hier geen broedende vogel aangetroffen. In de bomen zijn geen holten aanwezig.

*Nest in boom 1.*

In boom 1 is een nest aangetroffen. Het is onzeker of hier op dit moment gebroed wordt. Tijdens het onderzoek ter plaatse is geen broedactiviteit waargenomen. Wij benadrukken dat het hier slechts een indicatieve (moment)opname betreft. Op het moment dat de sloop van het kantoorpand van start gaat, is het van belang om via gericht onderzoek een volledig en actueel beeld te verkrijgen van de aanwezigheid van (beschermde) flora en fauna. Afhankelijk van de uitkomsten kan het noodzakelijk zijn om aanvullende maatregelen te treffen. Er zijn geen andere nest- of verblijfplaatsen waargenomen.

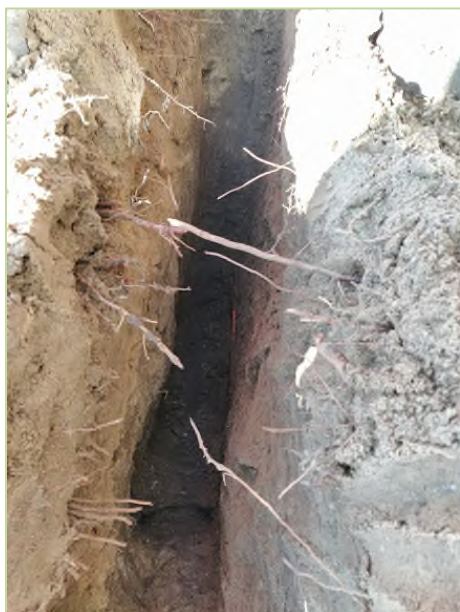
Het bodemprofiel bestaat tot op een diepte van 120 cm beneden maaiveld uit humusarm fijn zand.

*Profielsleuf bij boom 1.*

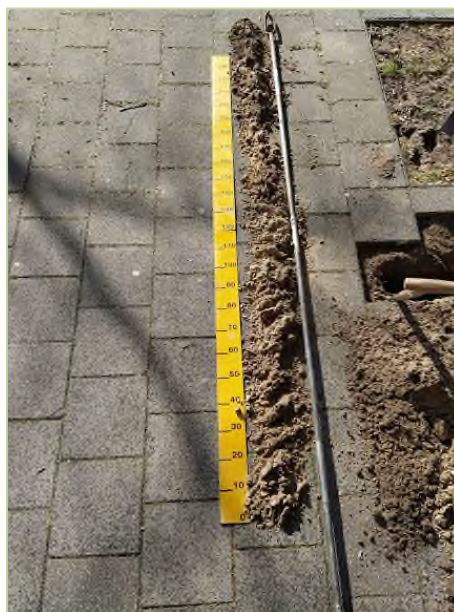
Het bodemprofiel bestaat tot op een diepte van 250 cm beneden maaiveld uit humusarm zand.

*Profielboring bij boom 3.*

Er is een grondboring gedaan bij boom 3 tot 250 cm beneden maaiveld. Hierbij is geen grondwater aangetroffen. De zone boven de capillaire zone, waar zowel capillair grondwater als lucht aanwezig is, noemt men de funiculaire zone. Ook deze is op dit punt nog niet aanwezig, omdat op dit punt geen roest is aangetroffen en de bodem hier niet vochtig was.

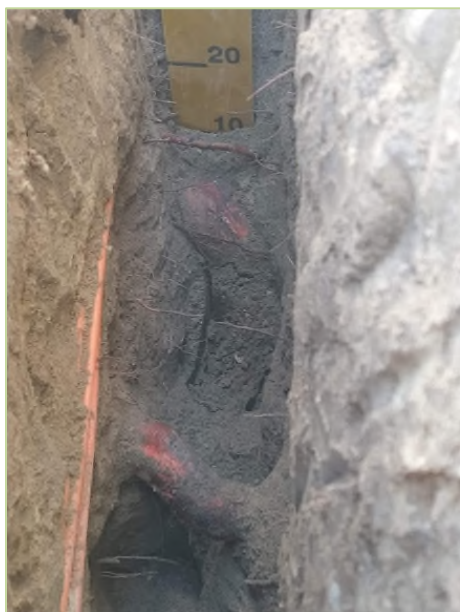
In de bovenlaag van het profiel is tot op een diepte van 30 cm beneden maaiveld intensieve fijne beworteling aangetroffen. Tussen 70 en 90 cm zijn 2 dikke wortels waargenomen met een diameter van circa 6 cm. Dieper in het profiel is tussen 90 en 110 cm dunne beworteling aangetroffen. Het is aannemelijk dat het ontbreken van dikke wortels in de bovenste 60 cm te wijten is aan het graven van het kabeltrace ten behoeve van de glasvezelkabels.

*Dikke wortels en glasvezelkabels.*

De ondergrondse glasvezelkabels vormen een belemmering voor een eventuele verplanting. Tijdens het graven van beide profielsleuven zijn op een afstand van 150 cm uit het hart van de stam en op een diepte van 70 cm glasvezelkabels gevonden. Deze kabels liggen aan de rand van de te prepareren verplantingskluit, waardoor het risico op breuk of beschadiging heel groot is.

Voor de 4 bomen geldt een negatief verplantbaarheidsadvies. Dit vanwege het zand in de ondergrond en de aanwezigheid van glsvezelkabels op korte afstand van de bomen.

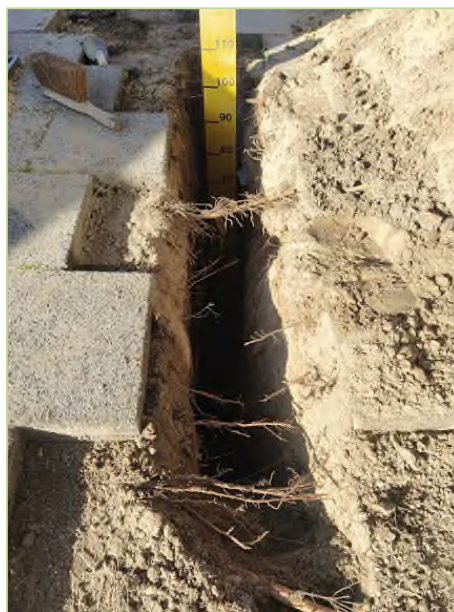
In de bovenlaag van het profiel is tot op een diepte van 40 cm beneden maaiveld intensieve fijne beworteling aangetroffen. Dieper in het profiel is geen beworteling waargenomen. Ook in deze profielsleuf zijn op een diepte van 70 cm glasvezelkabels aangetroffen.

*Intensieve fijne beworteling.*
