Projectnummer: 373132

## Vooronderzoek bodem zorginstellingen Sherpa en Amerpoort te Baarn

Definitief

Opdrachtgever:  
Zorginstellingen Sherpa en Amerpoort

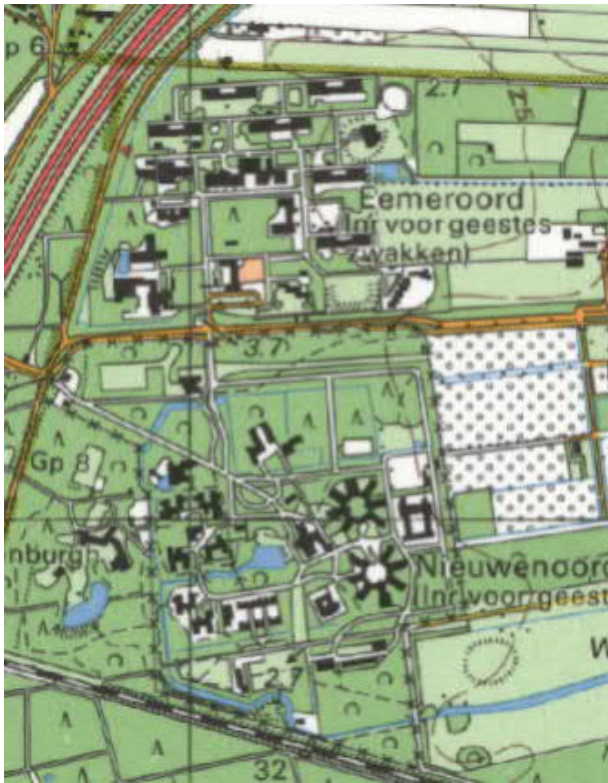
1997

Ter plaatse van Sherpa zijn enkele sloten gedempt met grond, tevens is op het noordoostelijk terreindeel ten zuiden van de heuvel een waterpartij gedempt als ook op het westelijk terreindeel.

Ter plaatse van Amerpoort zijn op het noordelijk terreindeel ter plaatse van de herontwikkeling in 2006/2007 enkele watergangen gedempt.

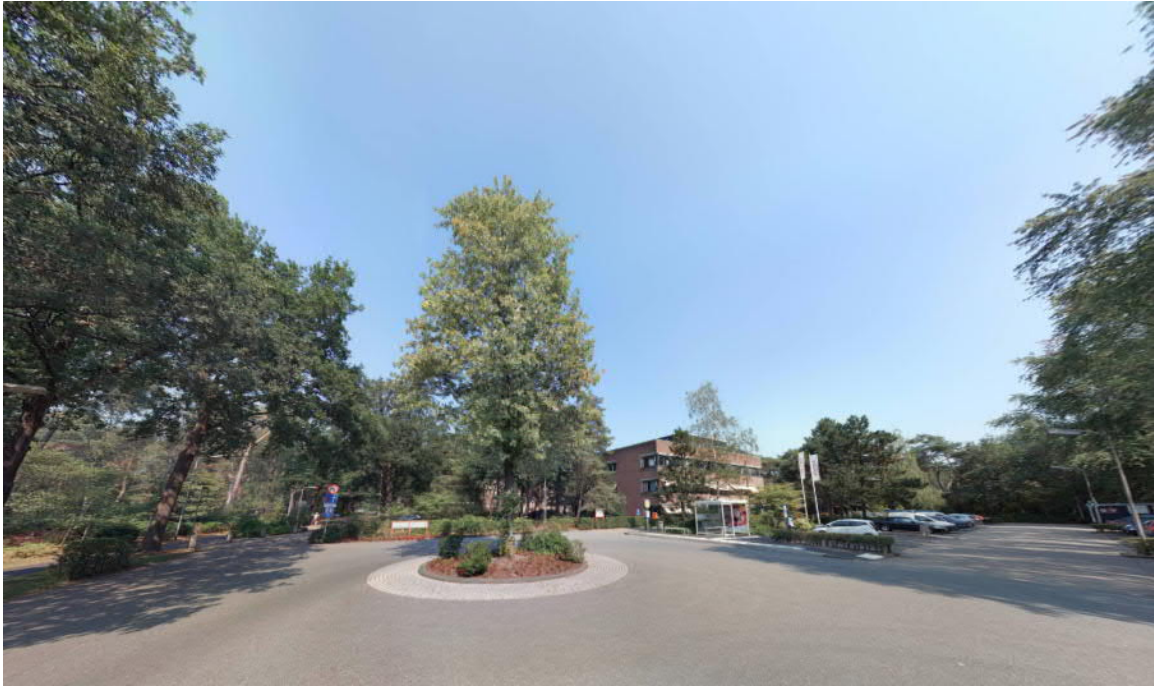
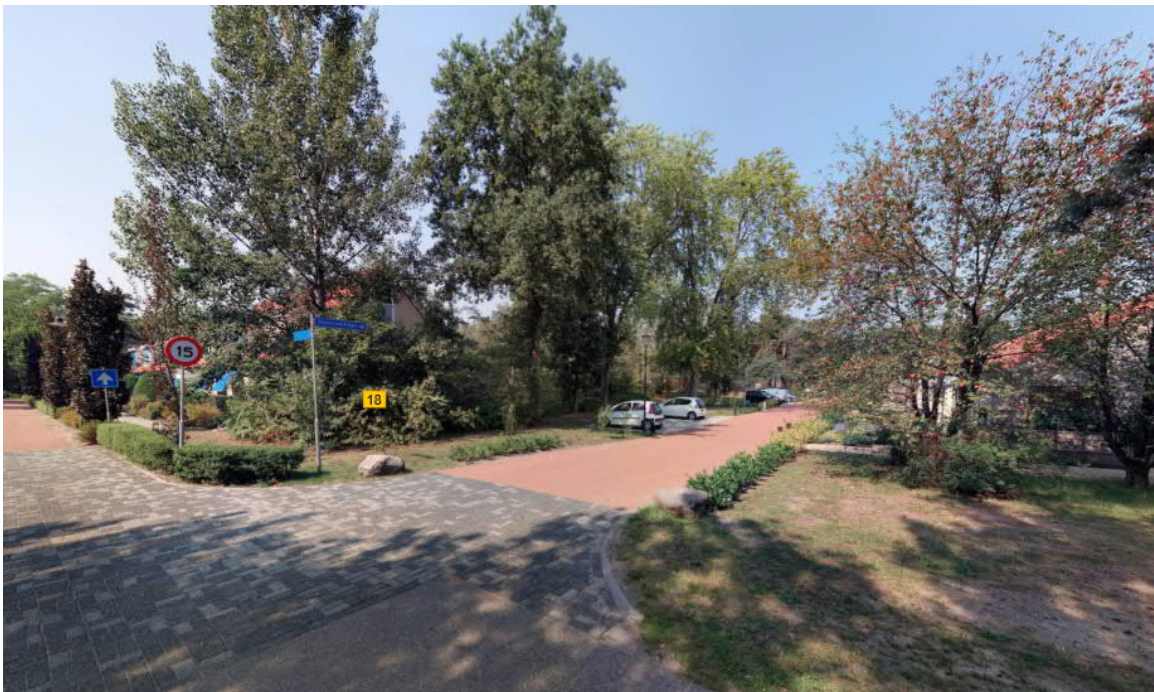
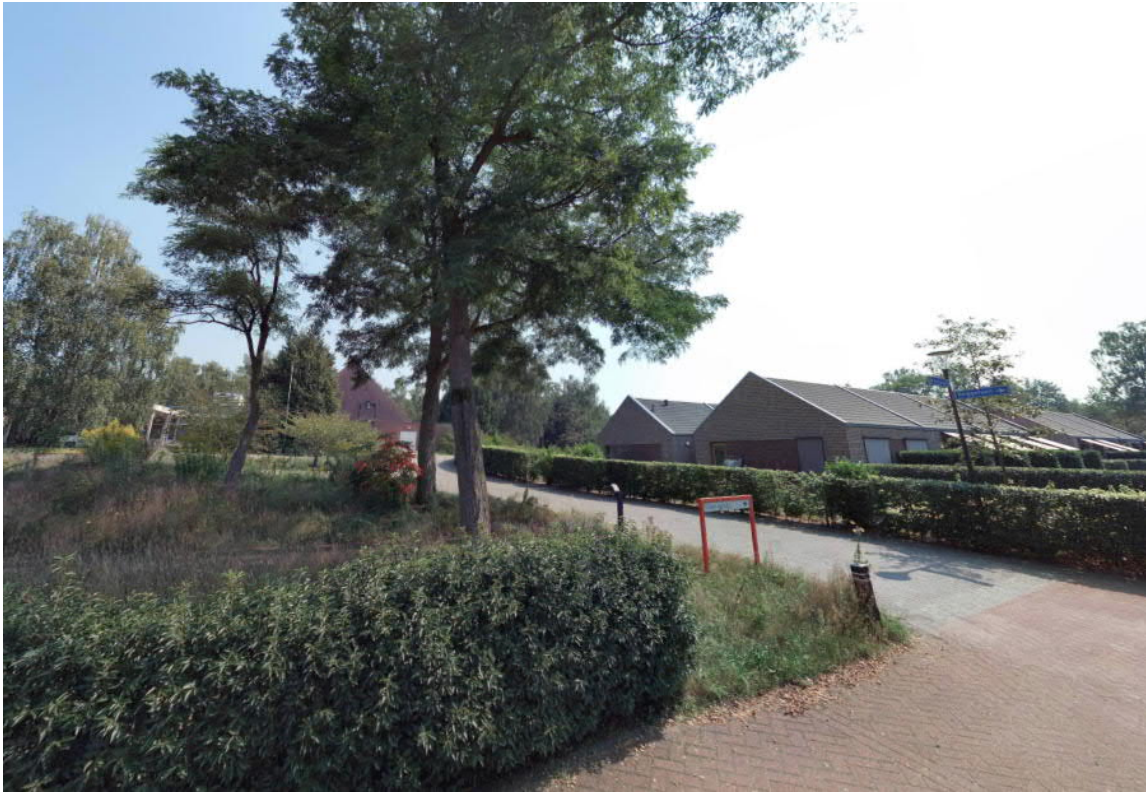
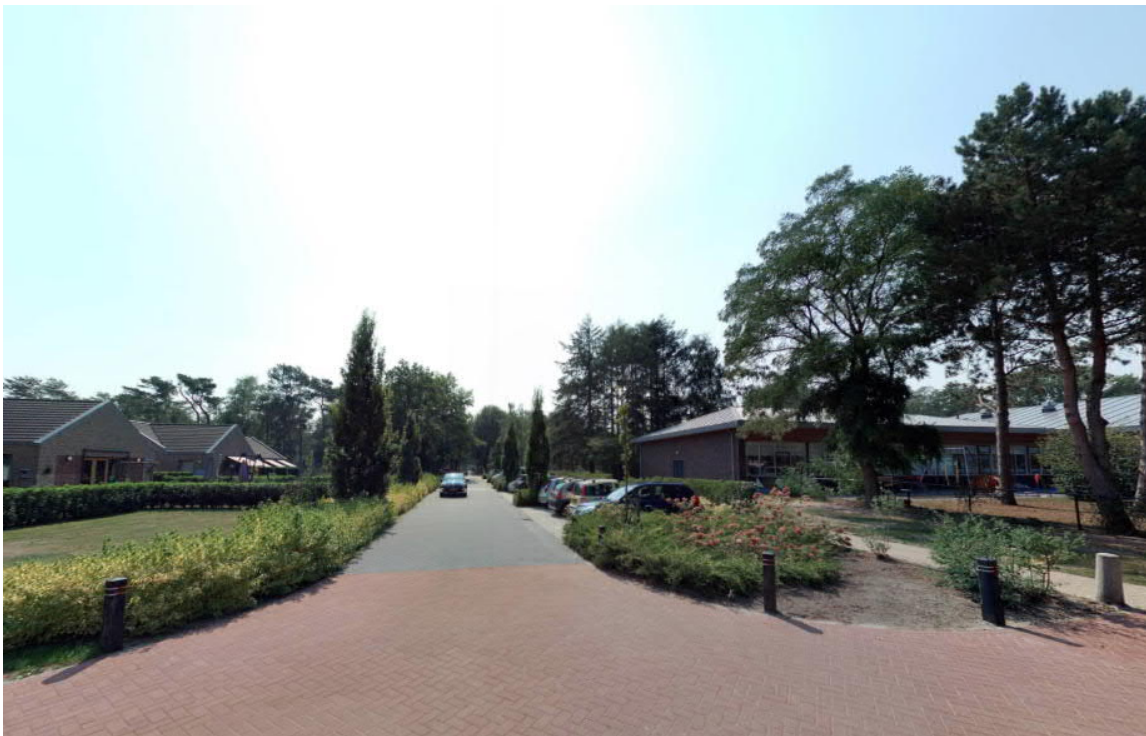
Op deelgebied Sherpa zijn onder andere een supermarkt, kledingwinkel, bakkerij, zwembad, gymzaal en een gezondheidscentrum aanwezig. Op het halfopen beboste terrein is een mix van gebouwen en recreatieve voorzieningen aanwezig welke bereikbaar zijn via diverse wegen en paden. Op het noordoostelijk deel van het deelgebied bevindt zich een voorzieningengebouw op een verhoogde terreindeel met erachter een evenemententerrein.

De wegen zijn verhard met asfalt of klinkers en de paden zijn voorzien van asfalt, klinkers, tegels of een halfverharding.

Een deel van de gebouwen op het noordelijk, oostelijk terriendeel en zuidwestelijke deel zijn van een recentere bouwperiode dan de overige bebouwing.

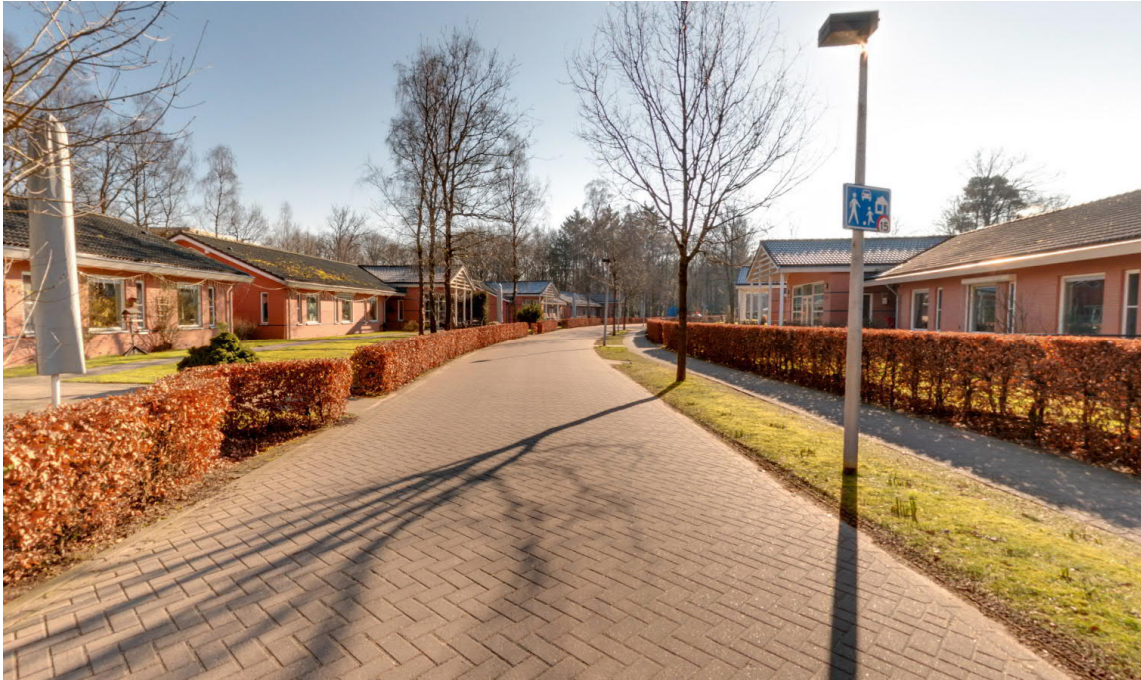
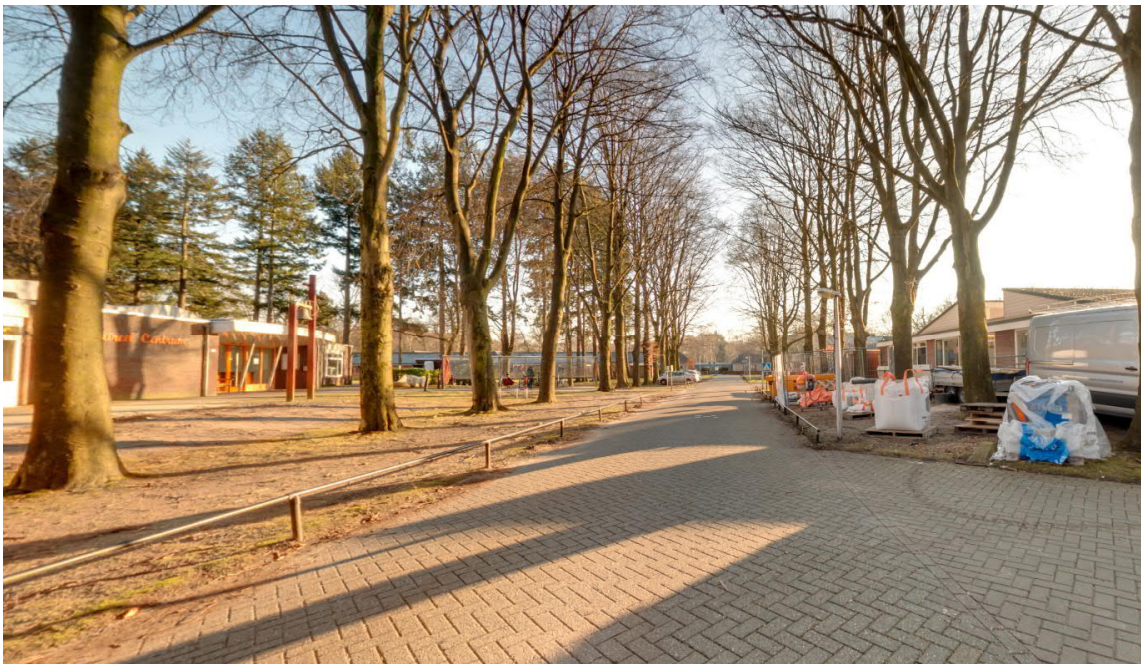
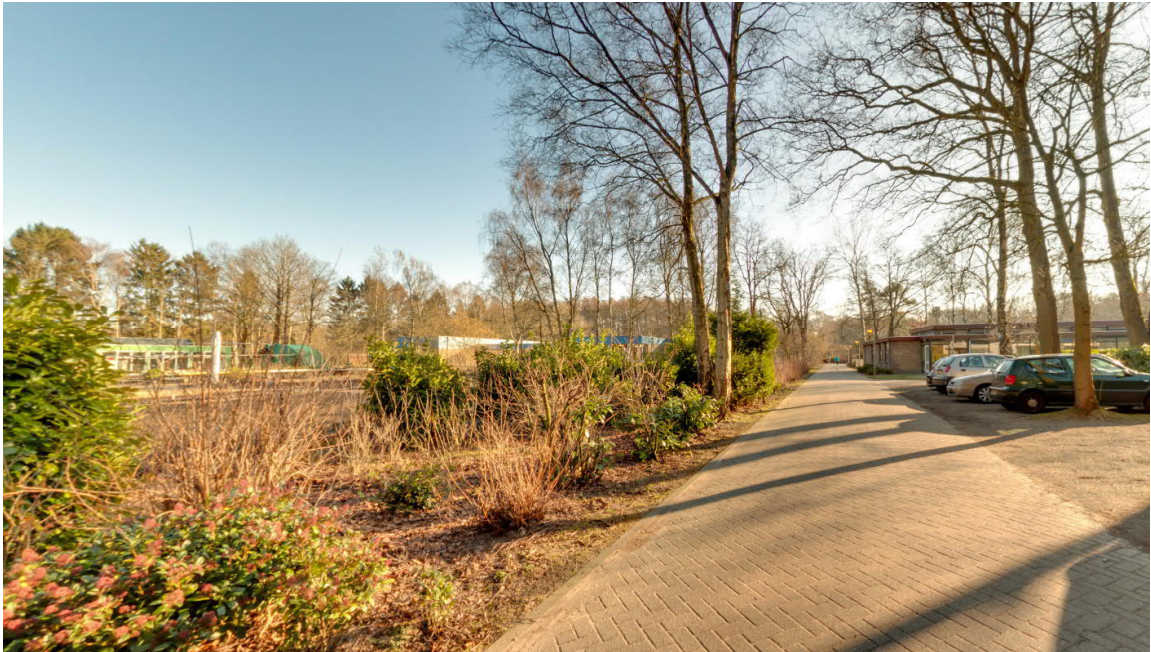
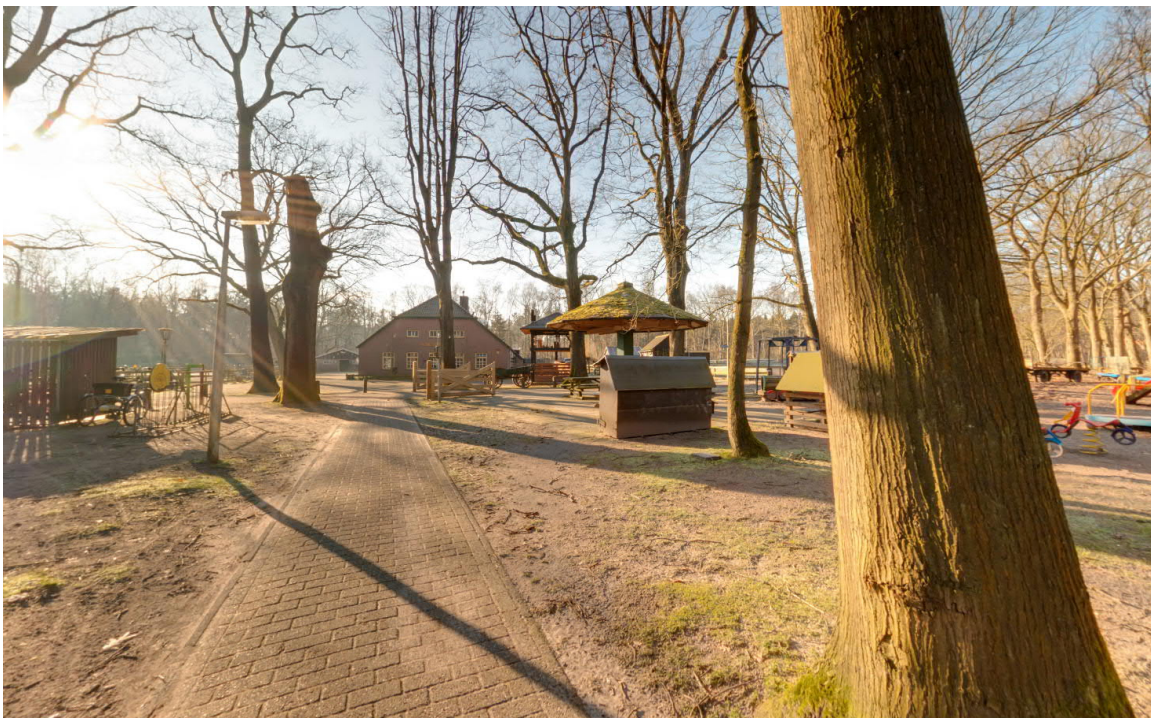
Op deelgebied Amerpoort zijn een paramedisch centrum, een cultureel centrum, sporthal, zwembad, restaurant, supermarkt, kwekerij en een (kinder)boerderij gevestigd. Rondom om het kantoorgebouw zijn diverse woon- en dagbestedingsgebouwen gesitueerd. Op het halfopen beboste terrein is een mix van gebouwen en recreatieve voorzieningen aanwezig die bereikbaar zijn via diverse wegen en paden. De wegen zijn verhard met asfalt of klinkers en de paden zijn voorzien van betonnen industrieplaten, klinkers, tegels of een halfverharding.

Een aantal van de gebouwen op het noordelijk en westelijk deel is van een recentere bouwperiode dan de overige bebouwing.
