# Bomen Effect Analyse

## 11 bomen

Troelstralaan  
Baarn

| Status rapport: | Definitief 11 december 2020 |

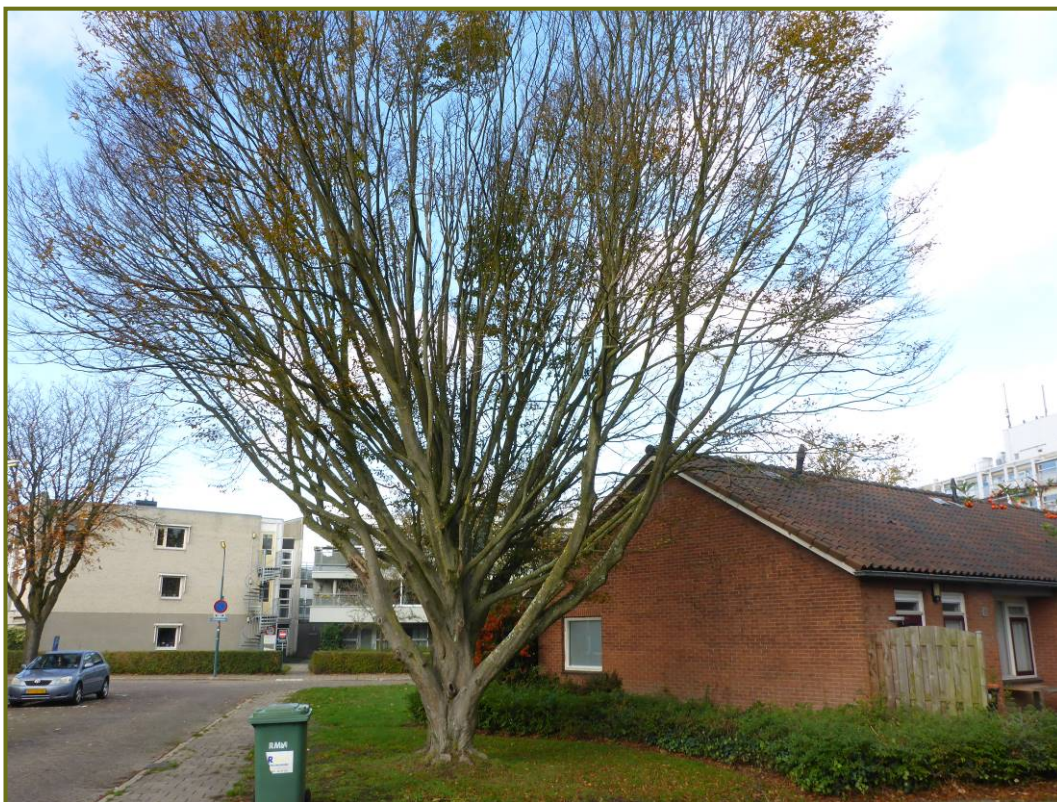
Afbeelding 2. Haagbeuk 1

Bij de realisatie van de voorgenomen parkeerplaatsen, waardoor het trottoir wordt opgeschoven richting de haagbeuk, zal schade aan het wortelgestel plaatsvinden. Het percentage wortelverlies is 25 – 35 % en onacceptabel.

De haagbeuk kan niet duurzaam behouden blijven.

Gezien de meerstammigheid en lage vertakking is de haagbeuk een bijzondere verschijning en wordt geadviseerd deze te behouden. Het nieuwe trottoir dient over een lengte van 7-8 meter over het huidige maaiveld te worden aangebracht. Bijvoorbeeld met een stalen rooster dat als een brug over de wortels wordt gelegd. Daarbij dient de groeiplaats van de haagbeuk te worden verbeterd. Het huidige gazon dient te worden verwijderd. Nabij de stamvoet dient handmatig gewerkt te worden.

De kroonprojectie dient te worden afgezet met een duurzame afscheiding. Bijvoorbeeld van vrijgekomen stamdelen uit het project. De ruimte binnen de afscheiding dient te worden aangevuld met een laag schimmelmulch van 10 cm. Vervolgens kan het afgefallen blad van de haagbeuk weer blijven liggen en de cyclus van bladval en vertering tot nieuwe organische stof op gang brengen.

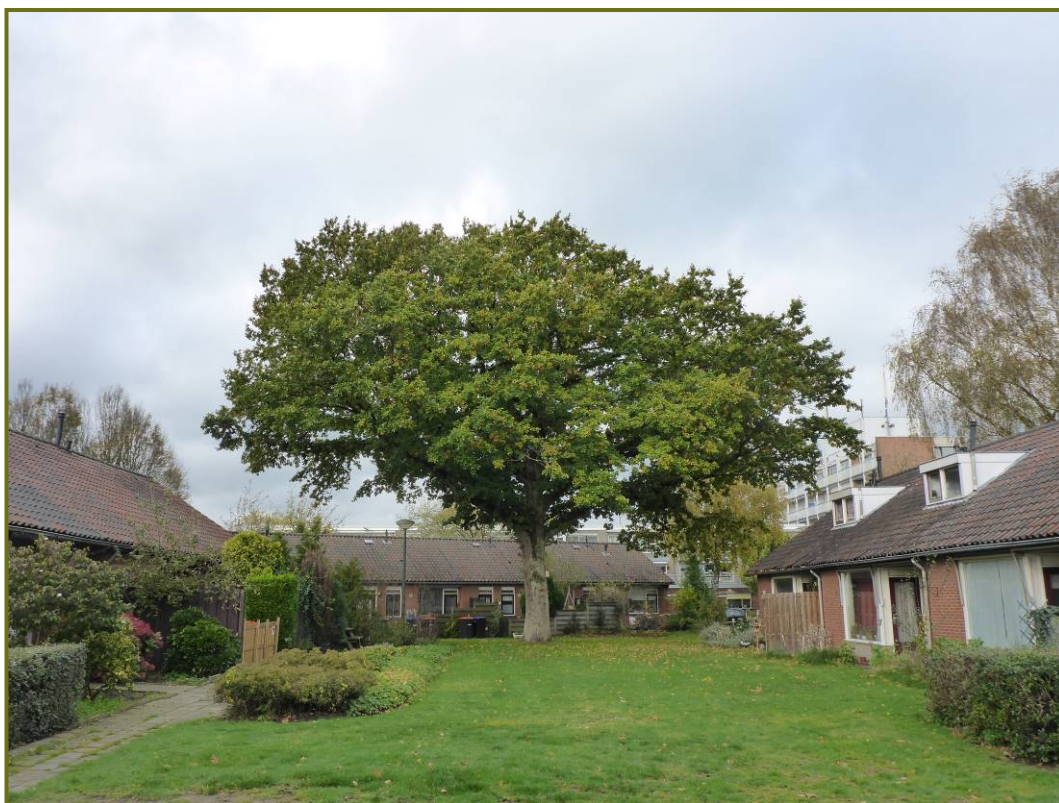
Afbeelding 3. Zomereik 2

De onderhoudstoestand is overwegend aanvaard. Alleen bij boom 2 zijn enkele grote afgestorven takken in de kroon aangetroffen. Hier is de onderhoudstoestand regulier.

Het percentage wortelverlies is 5-10 % en acceptabel. Het percentage kroonverlies is 10 % en acceptabel.

De zomereik kan duurzaam behouden blijven. Wel is de kans op schade aan de groeiplaats gedurende de werkzaamheden verhoogd.

Geadviseerd wordt de zomereik te behouden. Het is erg waardevol om op een locatie met nieuwbouw direct een volwassen, waardevolle boom te hebben.

Geadviseerd wordt de rug-aan-rugwoningen en de appartementen ongeveer 3-4 meter verder van de zomereik af te situeren. Hiermee krijgt de zomereik nog meer toekomstige groeiruimte en wordt hinder minder snel ervaren.

- ⊙ Snoeien van de zomereik. Innemen van de kroon met circa 2-3 meter om shade en overlast gedurende de sloop- en bouwwerkzaamheden (steigers e.d.) te voorkomen.
- ⊙ Voorafgaande aan de sloopwerkzaamheden dienen bouwhekken geplaatst te worden ter bescherming van de zomereik en onverharde groeiplaats.
- ⊙ Na de sloopwerkzaamheden dient de zomereik (eventueel ook de haagbeuk) behandeld te worden met de TFI-methode®.
- ⊙ Na de sloopwerkzaamheden dienen de bouwhekken te worden verplaatst.
- ⊙ Geadviseerd wordt het nieuwe voetpad aan de noordwestzijde 2 meter verder van de stam af te situeren.
- ⊙ Het cunet voor het voetpad niet dieper dan 20 cm ontgraven.
- ⊙ Het intensieve gazon onder de kroonprojectie (tussen de voetpaden) verwijderen en omvormen naar een extensievere beplanting/inrichting, vergelijkbaar met het advies bij de haagbeuk 1.

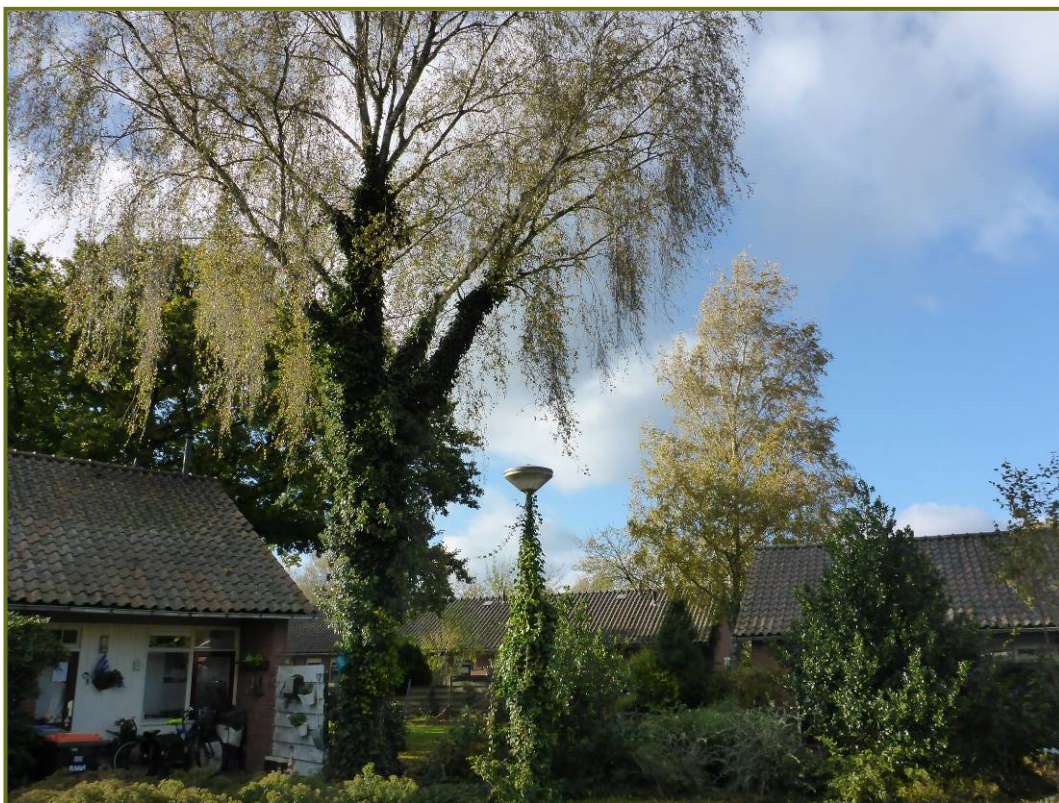
Afbeelding 4. Berken 3 (rechts) en 4 (links)

De berk 3 staat ter hoogte van de nieuwe appartementen en kan niet behouden blijven.

De berk 4 staat ter hoogte van het nieuwe voetpad en kan niet behouden blijven.

Berk 3 kappen.

Berk 4 kan eventueel worden behouden. Hiervoor dient het nieuwe voetpad 2-3 meter verder van de stam af gesitueerd te worden.

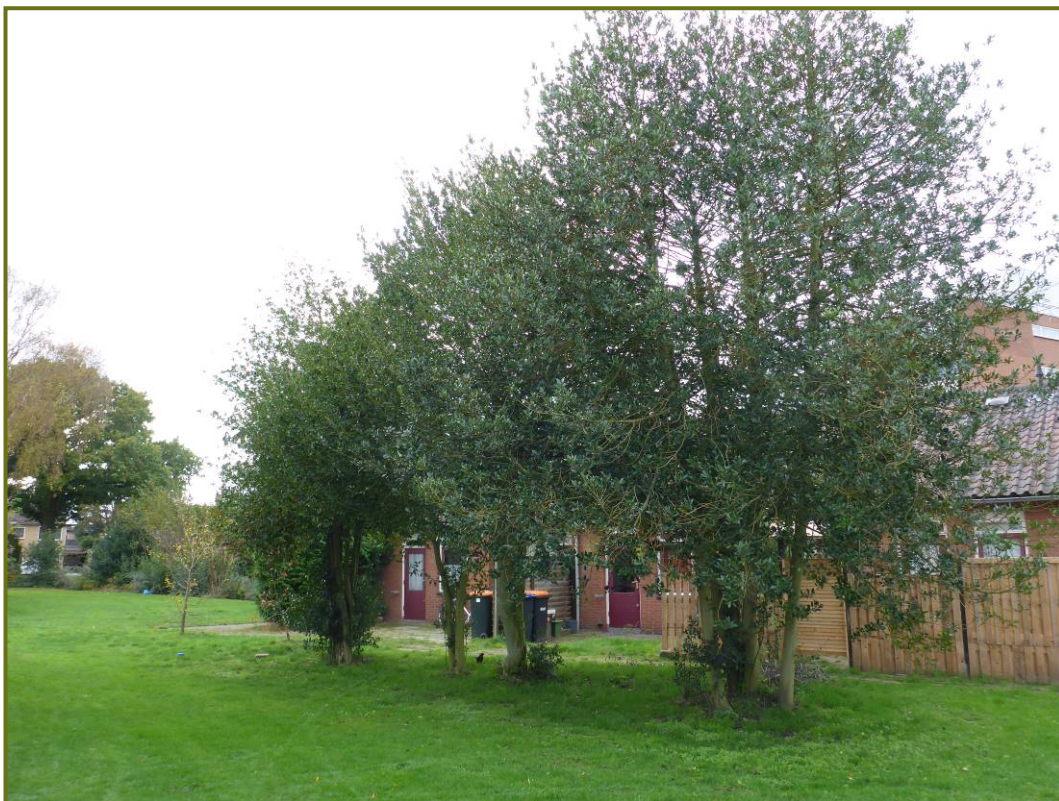
Afbeelding 5. Hulsten 5 t/m 10

De hulsten 5 t/m 10 staan deels in de achtertuinen van de nieuwe eengezinswoningen en deels in het nieuwe voetpad en kunnen niet behouden blijven.

De hulsten zijn eventueel te verplanten binnen het projectgebied. De hulsten 5 en 6 zijn het meest geschikt.

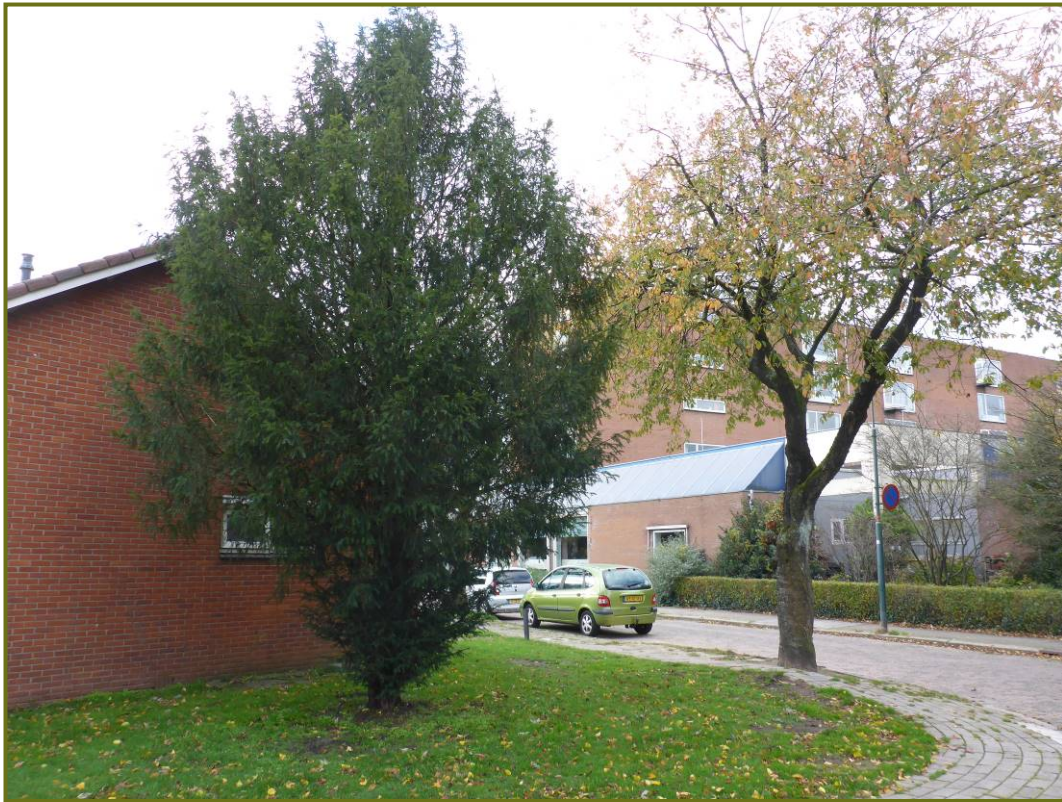
Afbeelding 6. Venijnboom 11

De venijnboom 11 staat vlak naast de nieuwe eengezinswoningen en kan mogelijk wel behouden blijven.

Geadviseerd wordt de venijnboom te behouden. Deze dient gedurende de sloop- en bouwwerkzaamheden te worden beschermd met bouwhekken.

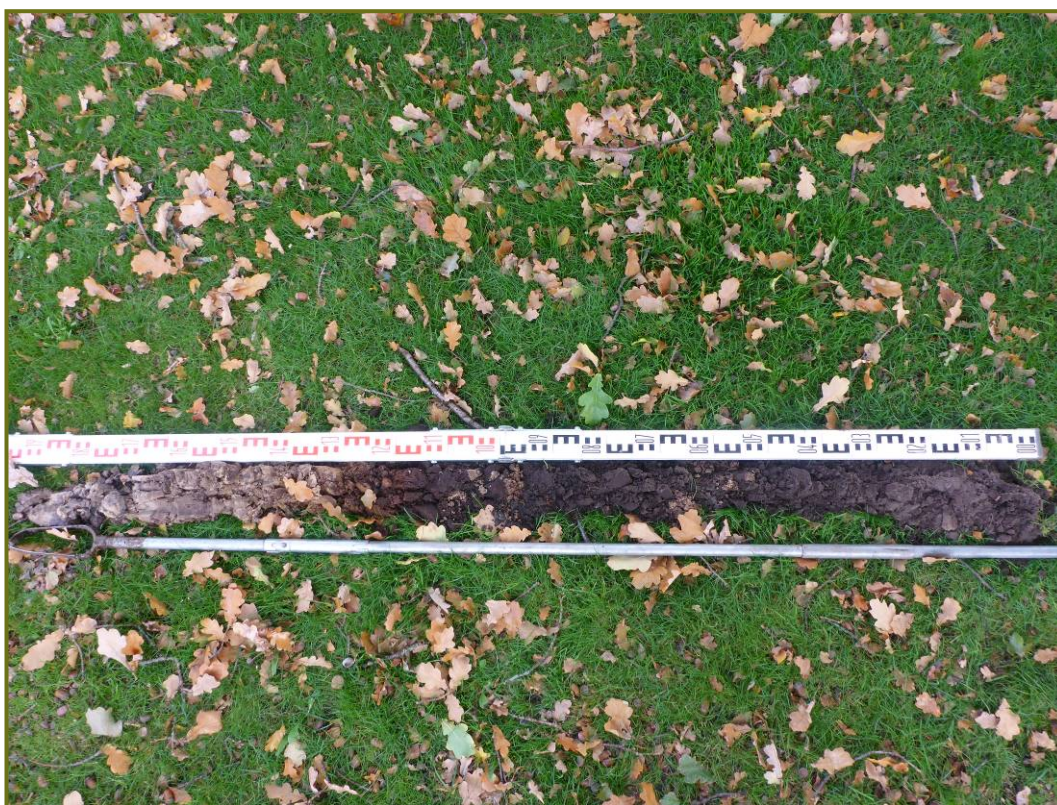
Afbeelding 8. Grondboring 1

De grondboring is gedaan midden op het grasveld aan de noordzijde van boom 2. Het bodemprofiel bestaat hier voornamelijk uit donkerbruin humeus zand tot 120 cm beneden maaiveld. Hier gaat het donkerbruin zand over naar wit zand.

Op een diepte van 185 cm beneden maaiveld is op 27 oktober 2020 grondwater aangetroffen. Het witte zand is redelijk vochtig door capillaire opstijging. De bomen hebben beperkt of geen direct contact met het grondwater, maar kunnen wel geruime tijd in het groeiseizoen gebruiken maken van bodemvocht.

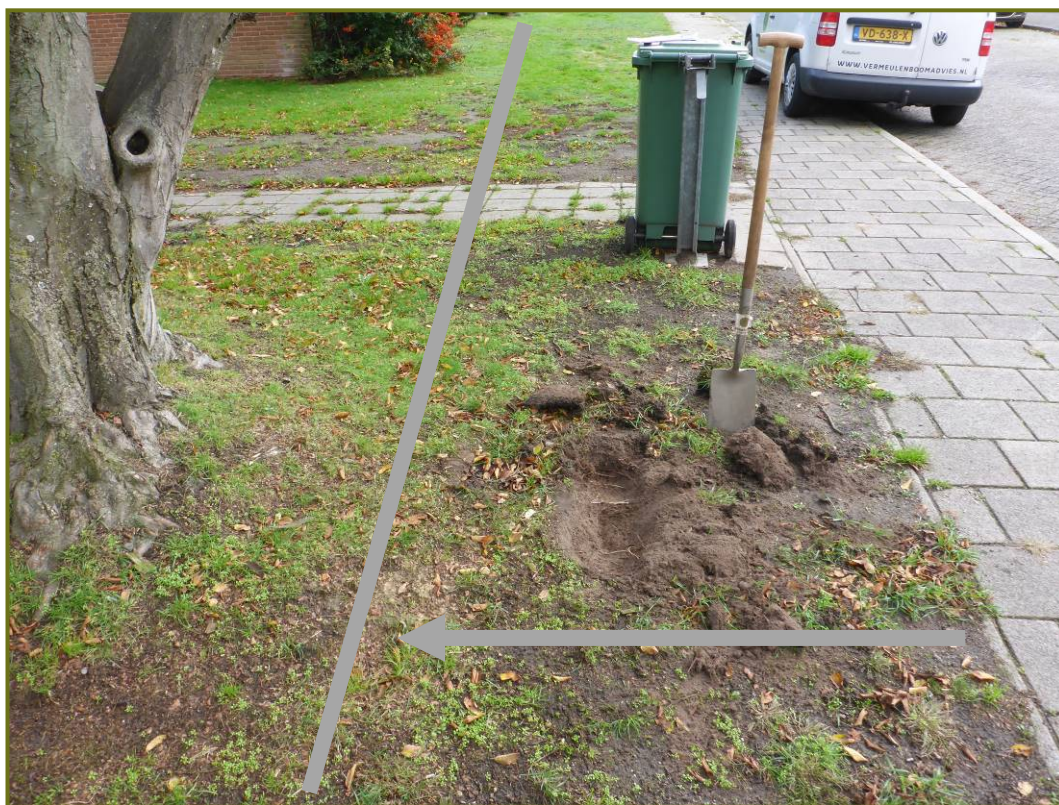
In het ontwerp worden extra parkeerplaatsen aangelegd. Hierdoor komt het trottoir ruim 1,5 meter dichterbij de haagbeuk, zie ook de grijze lijn in *afbeelding 10*.

Afbeelding 10. Profielkuil 1 situatie nieuw trottoir

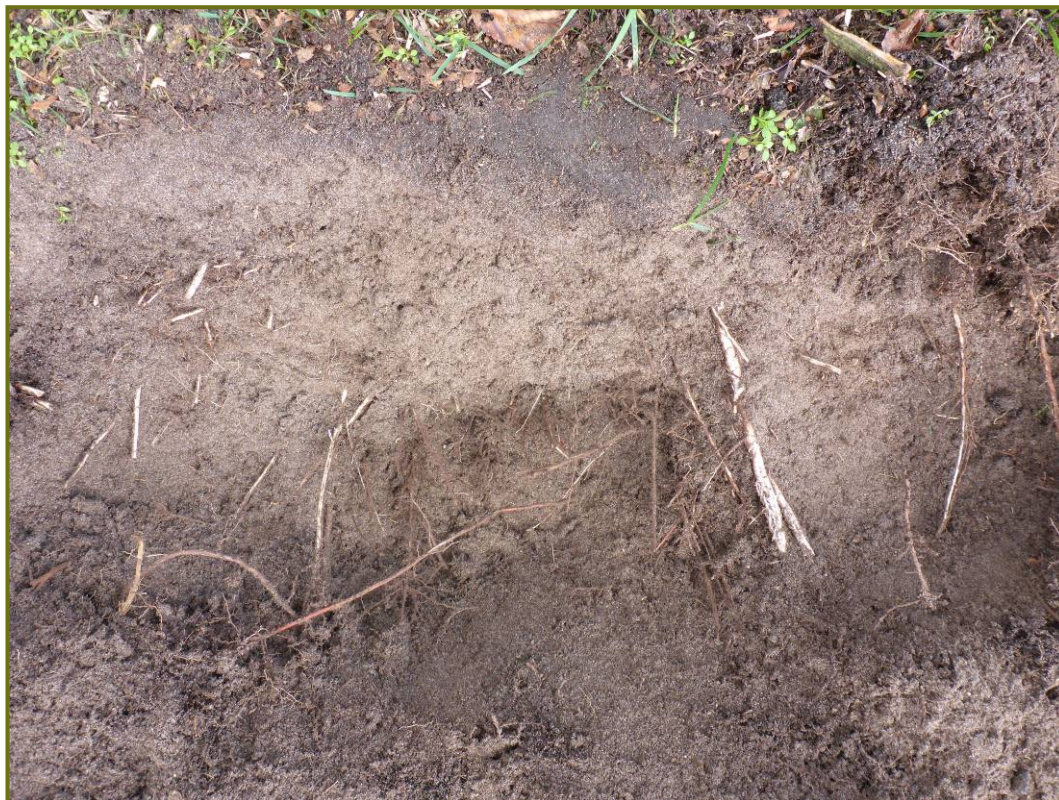
De eerste profielkuil is gegraven in het gazon tussen de haagbeuk en het huidige trottoir. Vanaf 5-10 cm beneden maaiveld wordt een intensief pakket wortels vanaf 0,5 cm in diameter aangetroffen. Handmatig kan niet dieper worden gegraven.

Afbeelding 11. Profielkuil 1 ondoordringbaar pakket fijne wortels

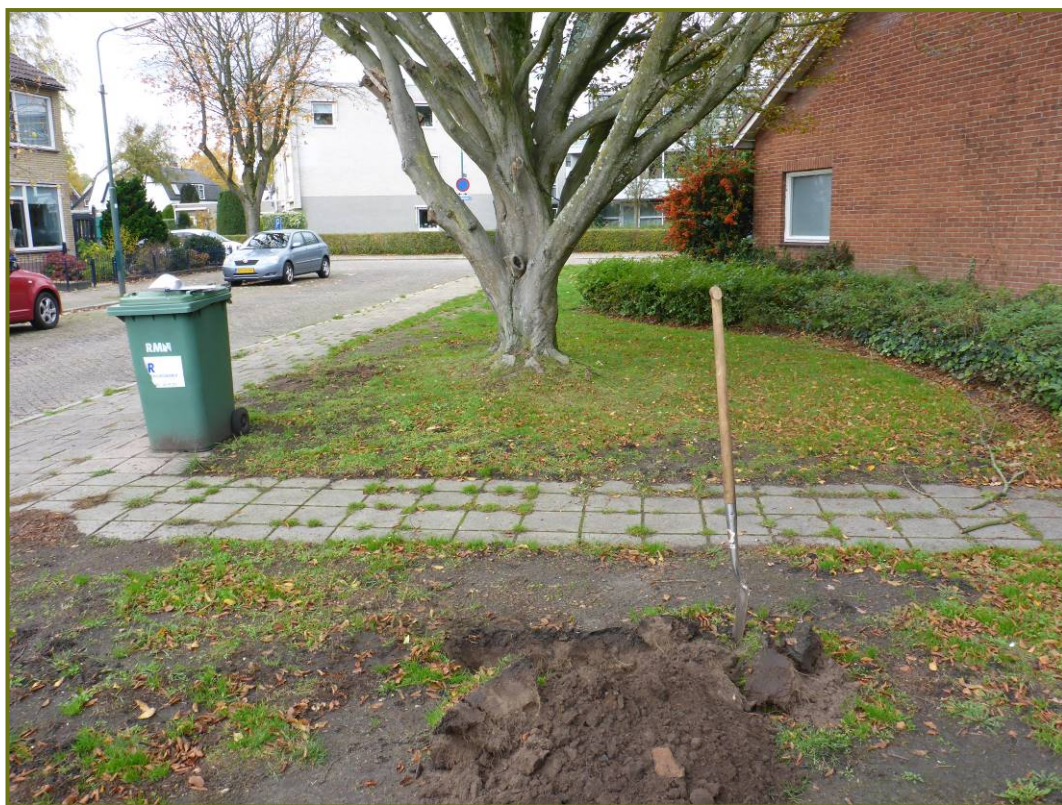
Afbeelding 12. Profielkuil 2

De tweede profielkuil bevindt zich op circa 6 meter uit de stam van de boom, zie *afbeelding 16*. Hier is matig humeus zand aangetroffen tot 70 cm beneden maaiveld. Hier zijn geen wortels aangetroffen.

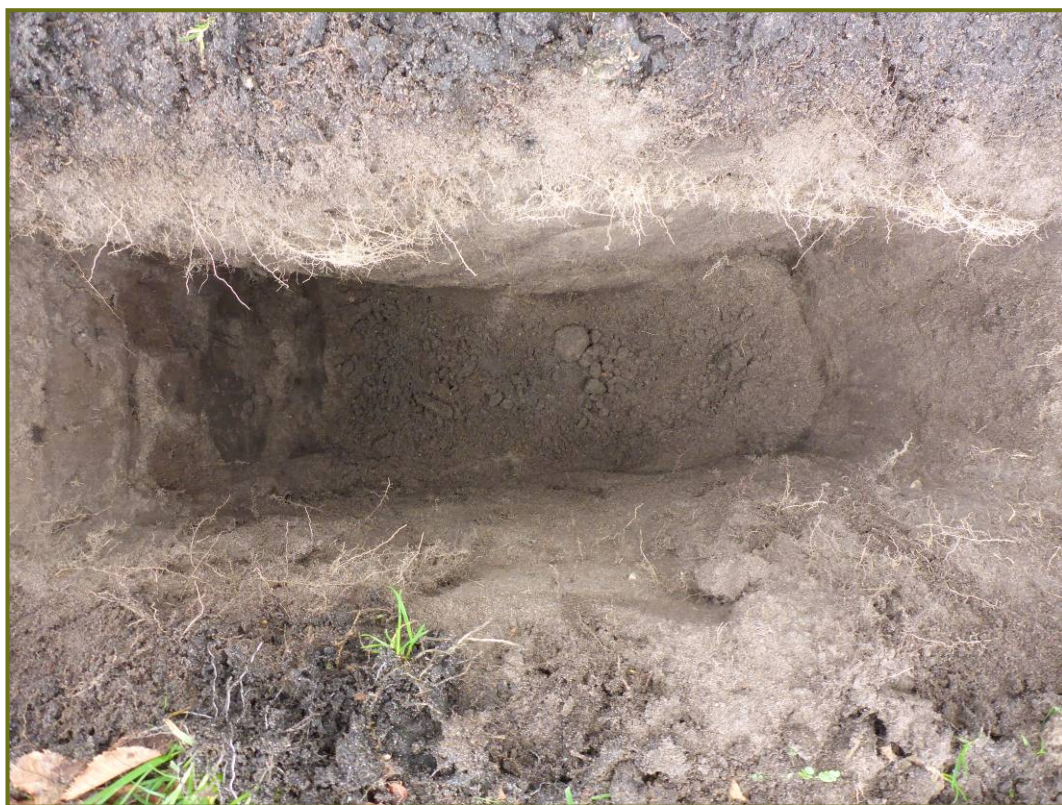
Afbeelding 13. Profielkuil 2 nauwelijks wortels aanwezig

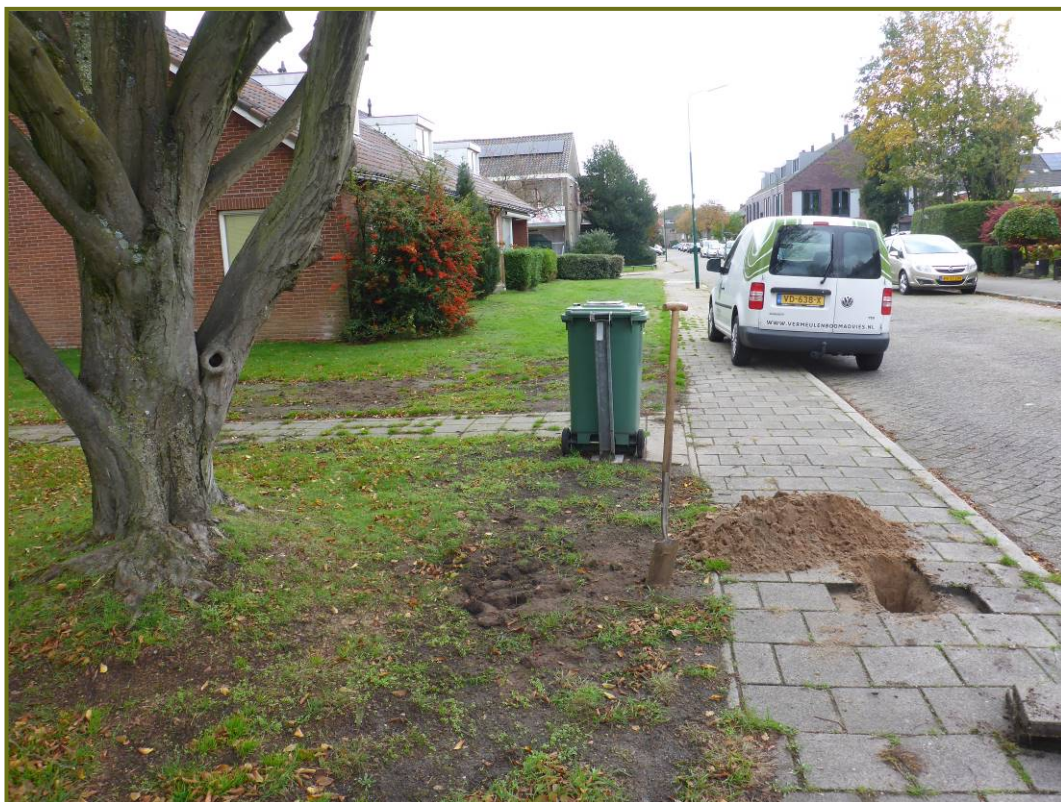
De derde profielkuil is gegraven in het trottoir, zie *afbeelding 14*. Hier is enkel geel/wit zand aangetroffen tot 80 cm beneden maaiveld. Daar is een leiding aangetroffen. Wortels van de haagbeuk zijn hier niet aanwezig.

Afbeelding 14. Profielkuil 3 in huidig trottoir

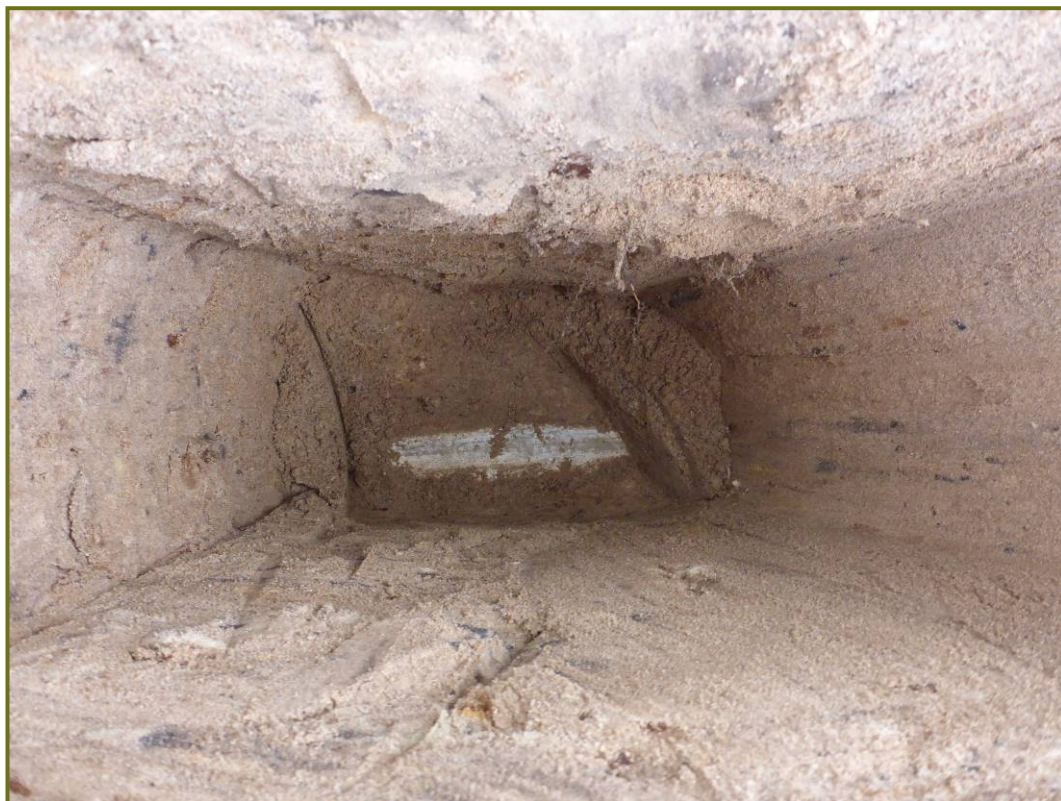
Afbeelding 15. Profielkuil 3 geen wortels wel leiding op -80 cm

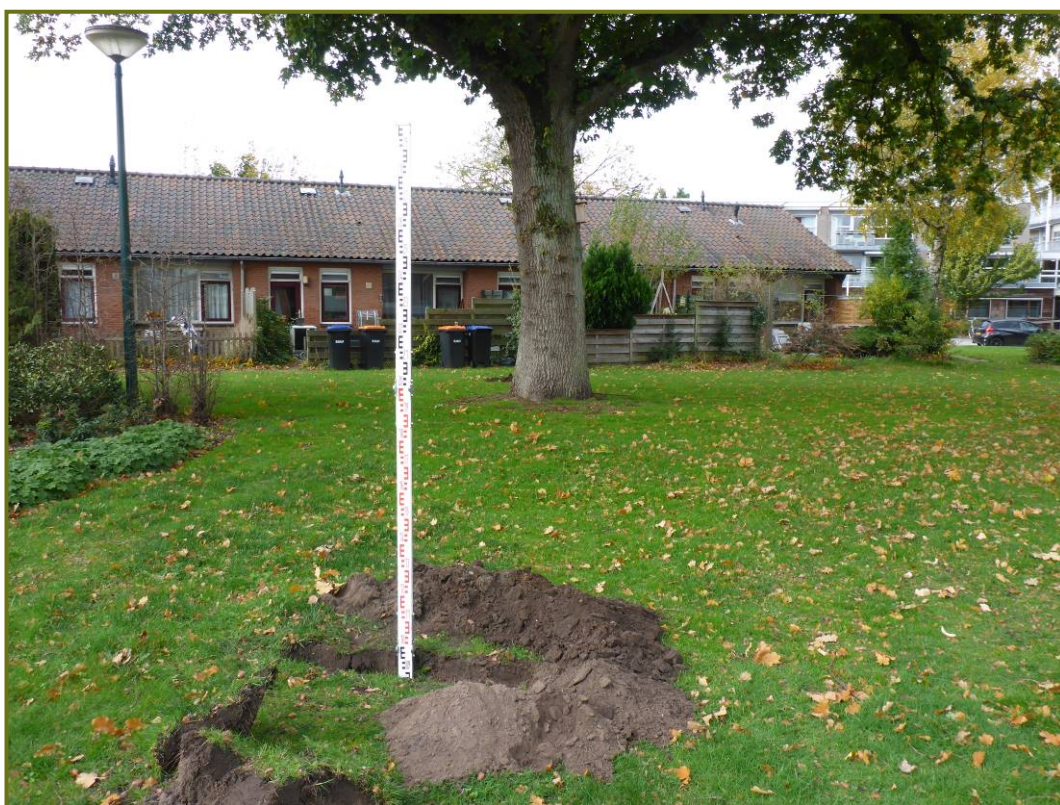
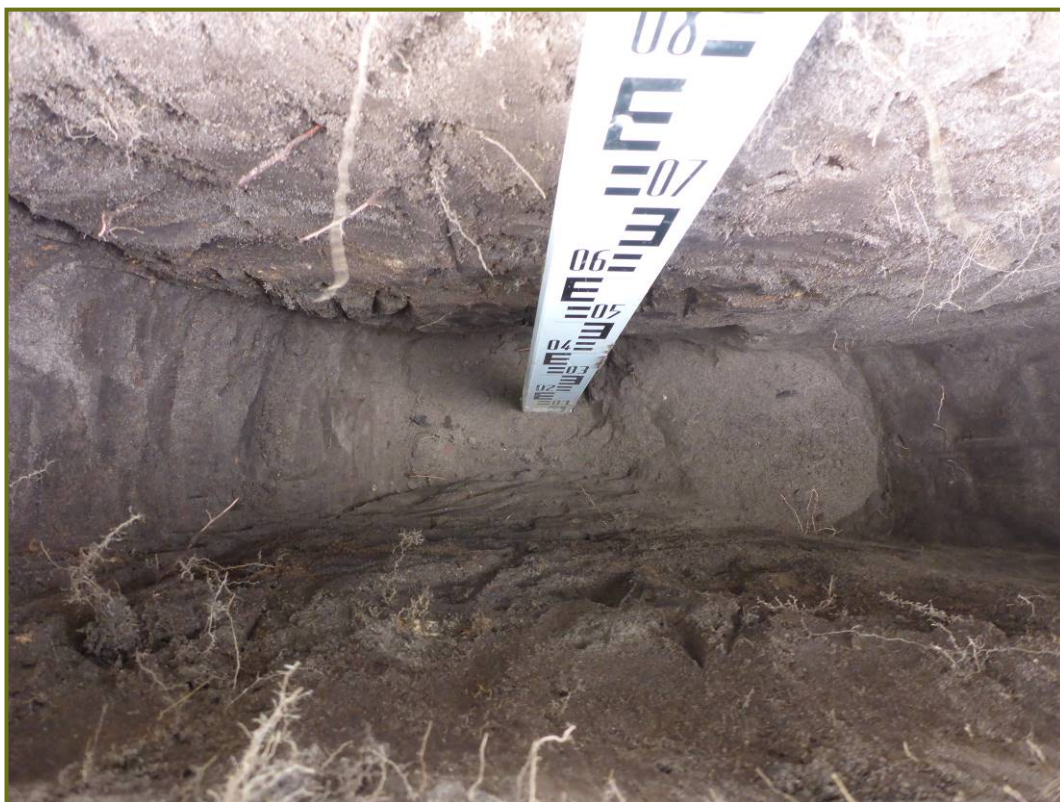
Afbeelding 17. Profielkuil 4

De vierde profielkuil bevindt zich op de rand van de kroonprojectie, circa 10 meter uit de stam van de boom, zie *afbeelding 17*. Hier is donkerbruin humeus zand tot 100 cm beneden maaiveld aangetroffen. Vanaf 80 cm beneden maaiveld is de bodem verhoogd verdicht en daardoor tevens stofdroog. Er zijn nauwelijks wortels aangetroffen.

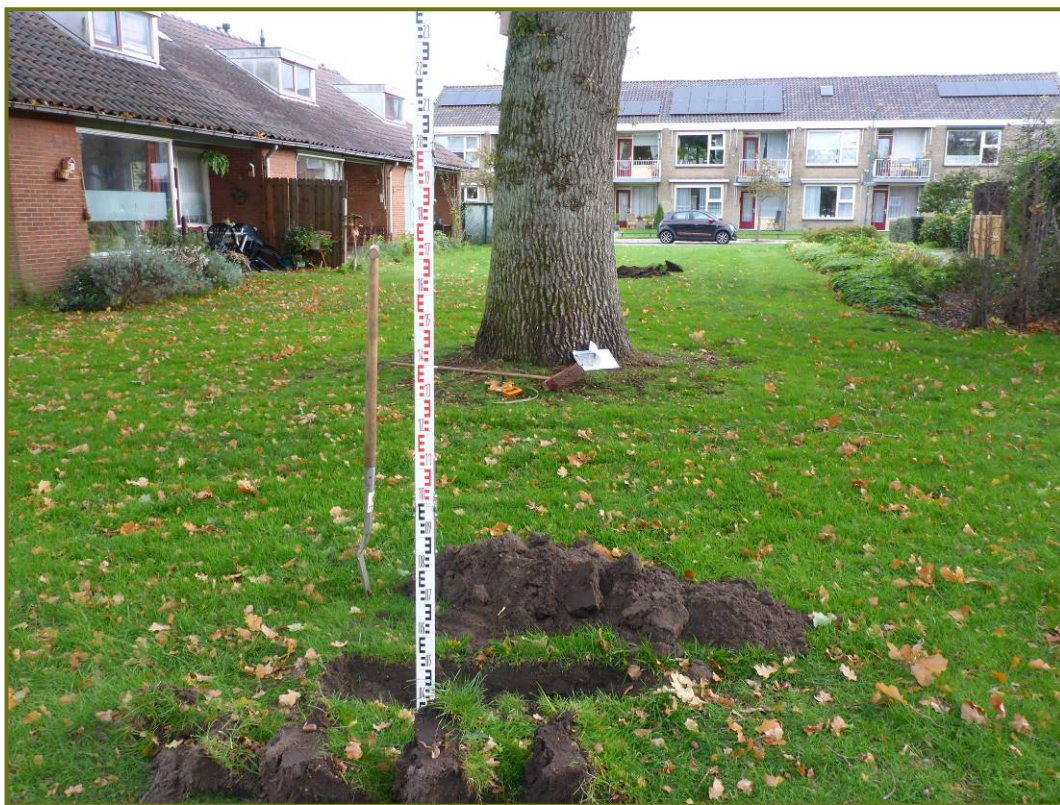
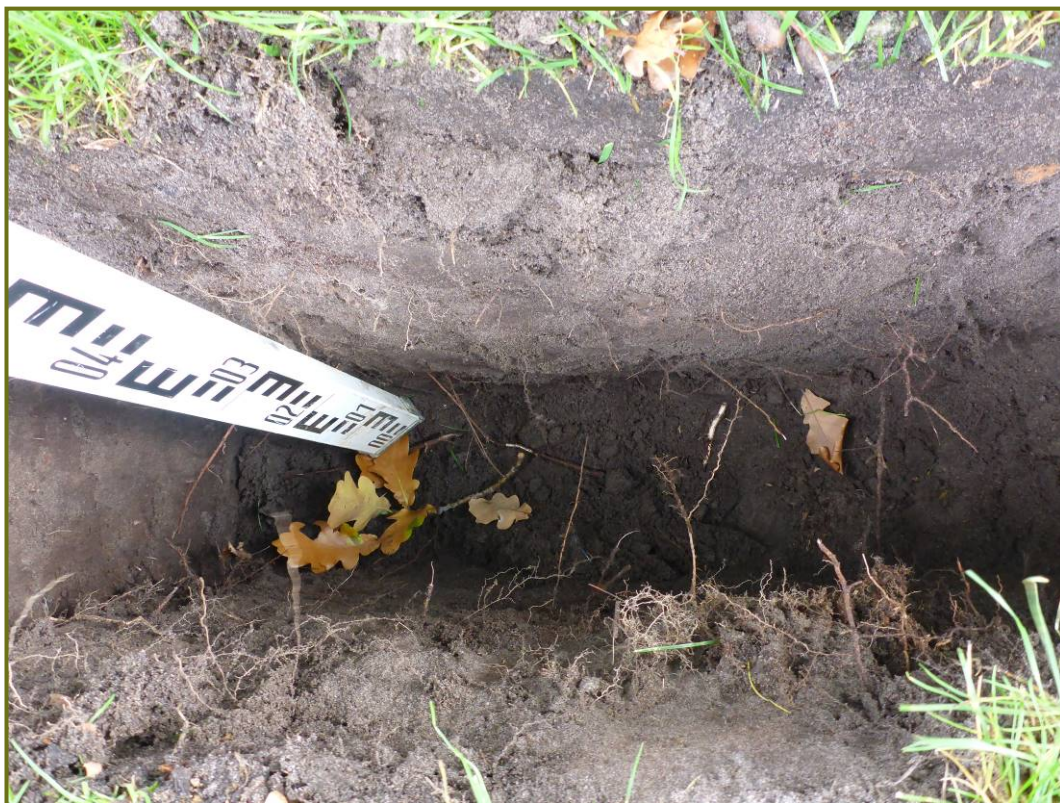
Afbeelding 19. Profielkuil 5

De vijfde profielkuil bevindt zich op circa 3,5 meter uit de stam van de boom, zie *afbeelding 19*. Hier is donkerbruin humeus zand tot 60 cm beneden maaiveld aangetroffen. Er zijn enkele fijne haarwortels aanwezig tot circa 30 cm beneden maaiveld. Vanaf 40 tot 60 cm beneden maaiveld zijn enkele wortels van 0,5 cm in diameter aangetroffen.
