**Asbestinventarisatie conform het procescertificaat, zoals gepubliceerd in  
Staatscourant 68771 d.d. 6 december 2018  
Kantoorgebouw zijnde een geheel bouwwerk.**

| <b>Adres:</b> | <b>Ericastraat 18</b> |
| <b>Plaats:</b> | <b>Baarn</b> |
| <b>Projectnummer:</b> | <b>KLA-2017-5003-2</b> |

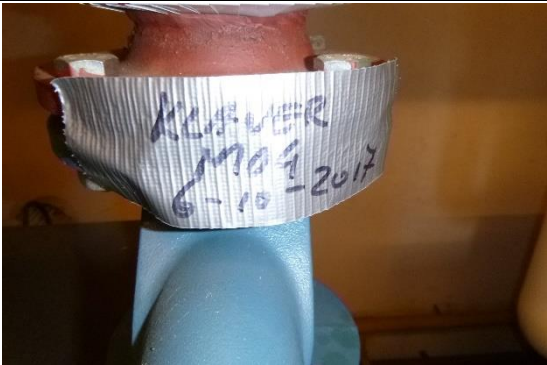
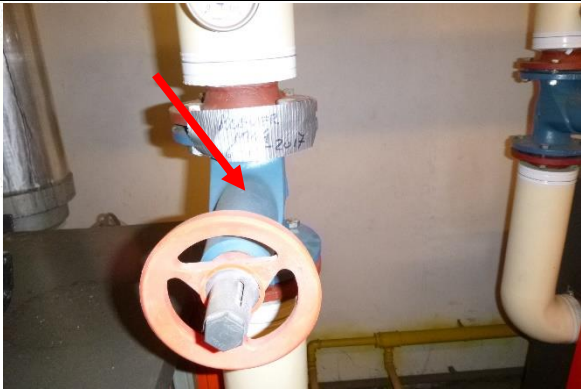
| Na optische analyse bleek het materiaal WEL asbestvezels te bevatten in een percentage boven de detectiegrens van 0,1% w/w. | |
| Plaats | In CV-ruimte op de 2e verdieping |
| Materiaal | Pakking |
| Staat materiaal | Niet beschadigd, niet verweerd |
| Asbestsoort(en) | Chrysotiel (Serpentijn) |
| Percentages (%) | 30-60% |
| Gebondenheid (binding) | Niet-hechtgebonden |
| Risicoklasse sanering | 1 of 2 |
| Urgentie/toelichting risicoklasse | Geen direct risico, saneren op korte termijn niet noodzakelijk. |

| Verwijderingsmethode | Verwijdering conform bijlage XIIIa (binnensanering) |
| Opmerkingen/aanbevelingen: De pakkingen vallen onder een risicoklasse 1 sanering indien ze als geheel verwijderd worden. Indien niet mogelijk risicoklasse 2 hanteren, zie SMA-rt. | |

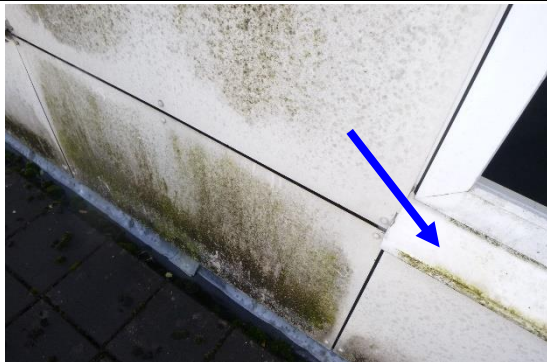
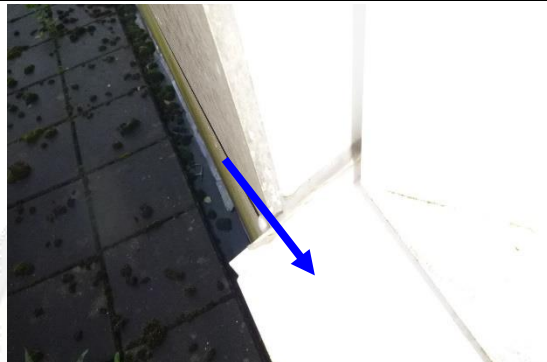
| <b>Bronnummer</b> | <b>1</b> |

Na optische analyse bleek het materiaal GEEN asbestvezels te bevatten in een percentage boven de detectiegrens van 0,1% w/w.

| Plaats | Lift kamer begane grond |
| Materiaal | Dorpel |

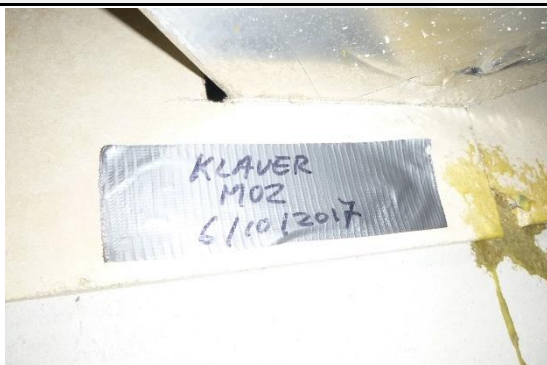
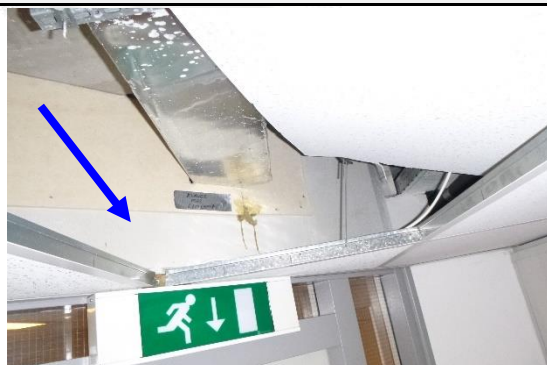
| <b>Bronnummer</b> | <b>2</b> |

Na optische analyse bleek het materiaal GEEN asbestvezels te bevatten in een percentage boven de detectiegrens van 0,1% w/w.

| Plaats | Gang 1 trappenhuis 1e verdieping |
| Materiaal | Plaatmateriaal |

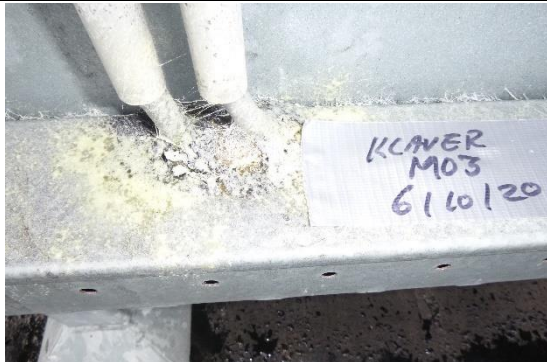
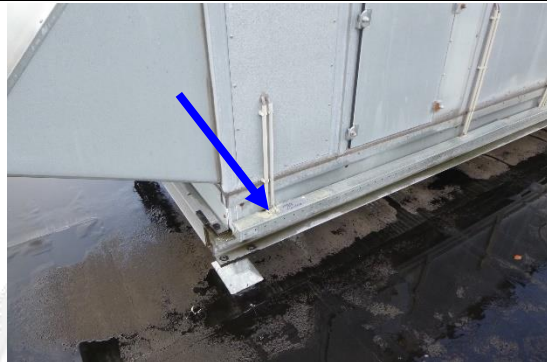
| <b>Bronnummer</b> | <b>3</b> |

Na optische analyse bleek het materiaal GEEN asbestvezels te bevatten in een percentage boven de detectiegrens van 0,1% w/w.

| Plaats | Staalconstructie van luchtbehandelingskast op dak |
| Materiaal | Kit |

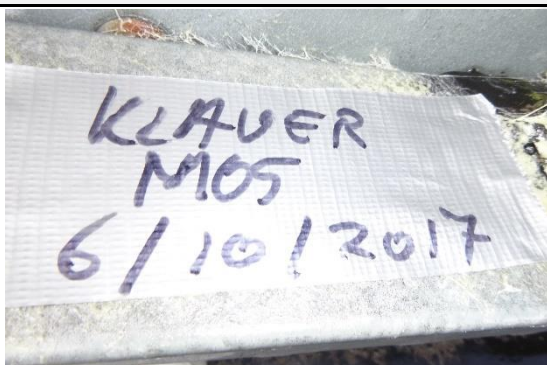
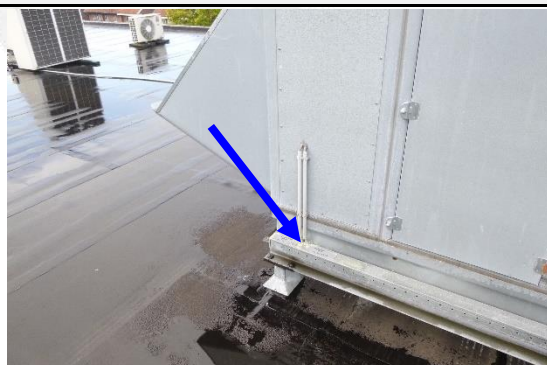
| <b>Bronnummer</b> | <b>5</b> |

Na optische analyse bleek het materiaal GEEN asbestvezels te bevatten in een percentage boven de detectiegrens van 0,1% w/w.

| Plaats | Staalconstructie op dak |
| Materiaal | Kit |

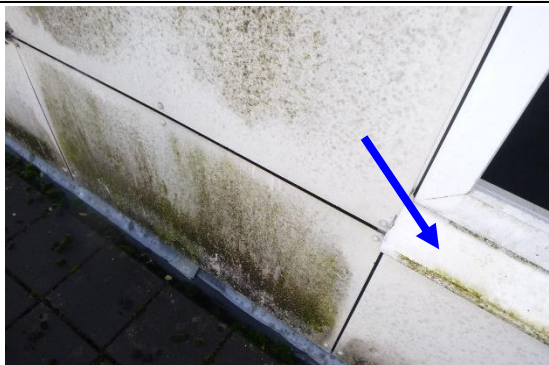
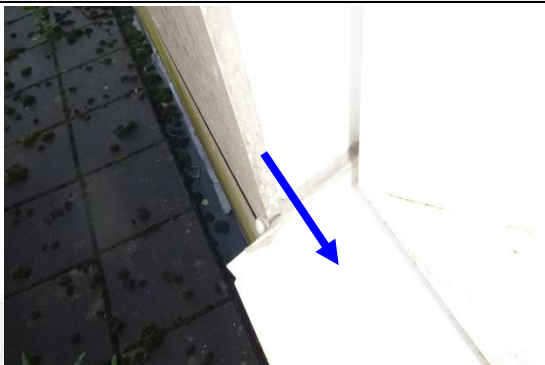
| <b>Bronnummer</b> | <b>6</b> |

Na optische analyse bleek het materiaal GEEN asbestvezels te bevatten in een percentage boven de detectiegrens van 0,1% w/w.

| <b>Plaats</b> | Begane grond, 1 <sup>e</sup> en 2 <sup>e</sup> verdieping |
| <b>Materiaal</b> | Dorpel |

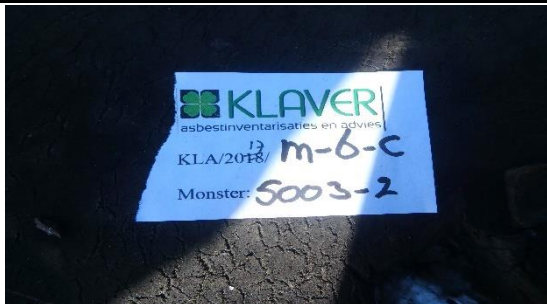
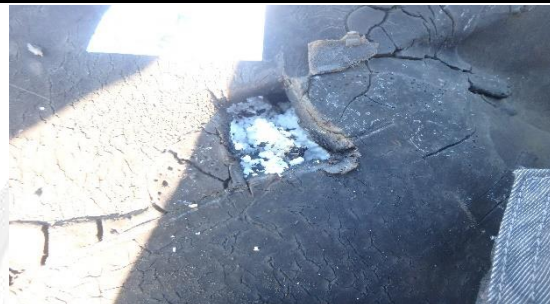
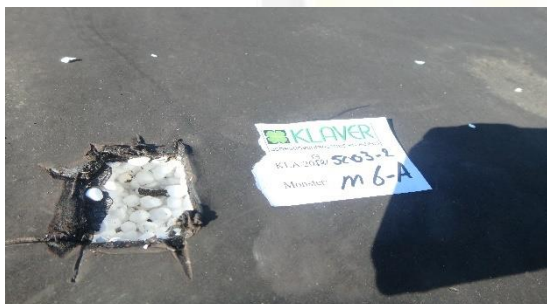
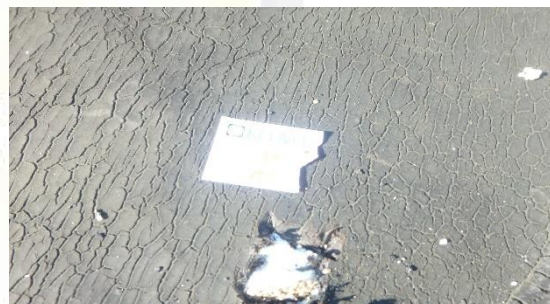
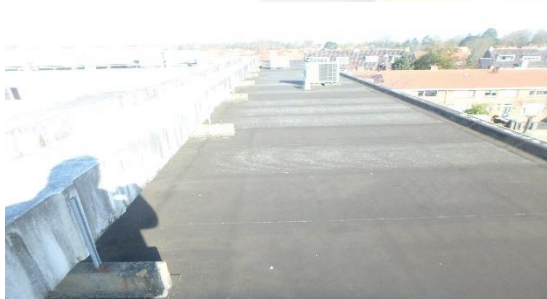
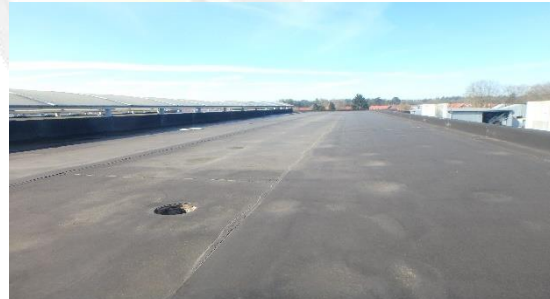
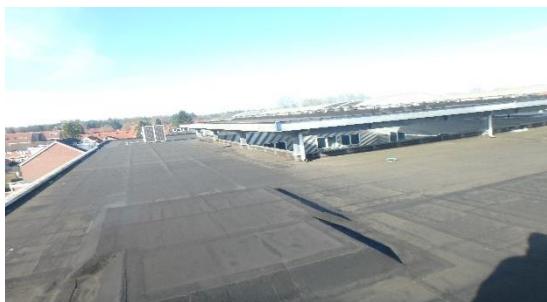
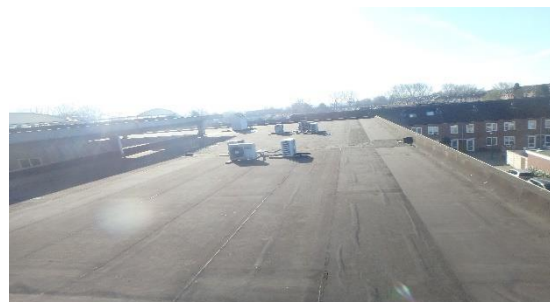
| Bronnummer | 7 |

Na optische analyse bleek het materiaal GEEN asbestvezels te bevatten in een percentage boven de detectiegrens van 0,1% w/w.

| Plaats | Dak |
| Materiaal | Bitumen |

Opmerkingen/aanbevelingen: Afmetingen 37 x 70= 2590 M2 - 18 x 25= 450 M2= 2140 M2. *Er zijn meerdere monsters genomen van de bron bitumen op verschillende locaties en als verzamelmonsters aangeboden bij het laboratorium hieruit kunnen we de conclusie trekken dat deze bron niet asbesthoudend is.*
