Datum: 27-06-2022; versie 1 (definitief)

Opdrachtnummer: 153516

## ASBESTINVENTARISATIE

Project: sloop schuur,  
oostzijde Drakenburgerweg 73 te Baarn

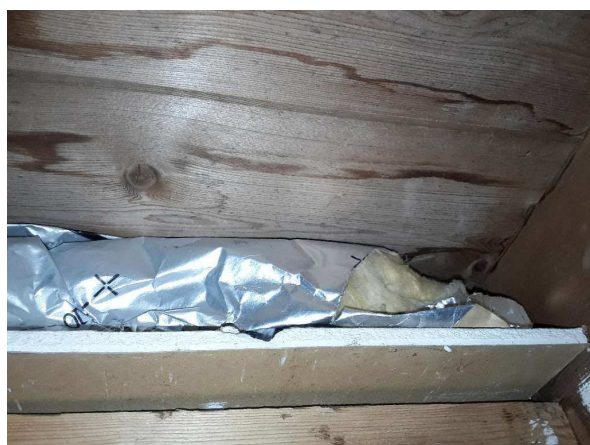
Glaswolisolatie

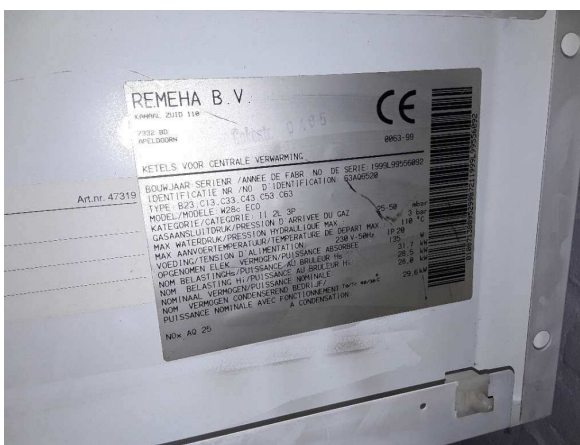
CV-ketel niet asbestverdacht

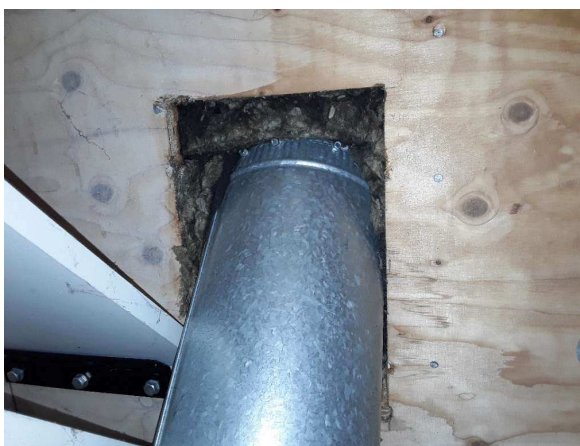
Metalen ontluuchting CV-ketel

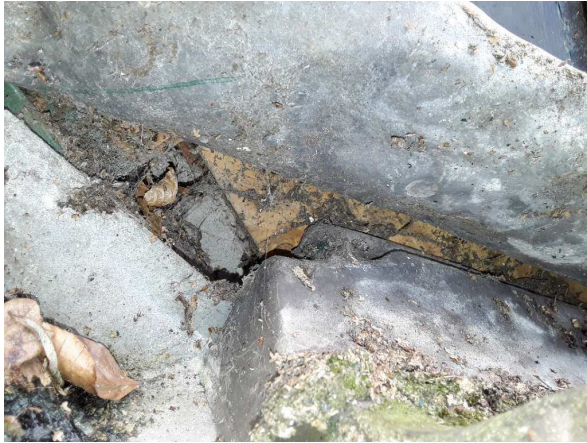
Houten dakbeschot onder loodslabben

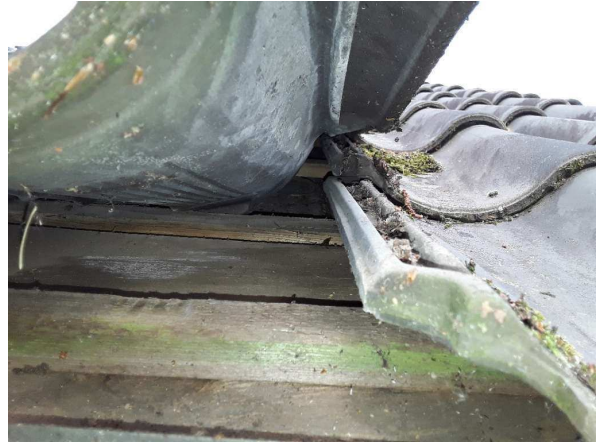
Houten dakbeschot onder pannen
