## Bomen Effect Analyse nieuwbouwproject 'De Loef', Baarn

Eemland Wonen  
G. Hoogeveen

19-04-2018  
B6798

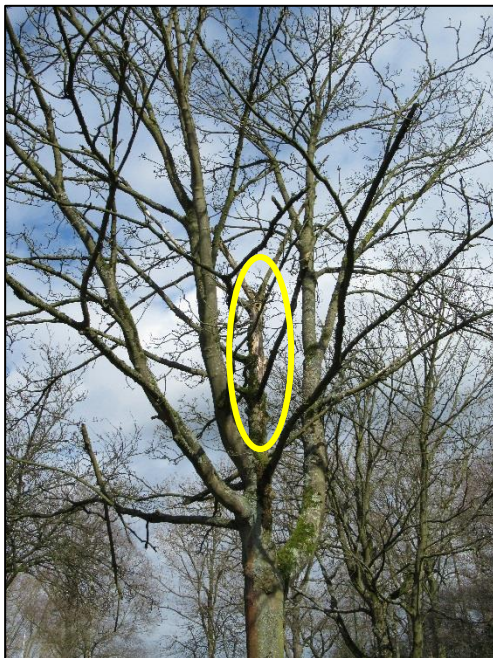
De meeste bomen verkeren in een voldoende conditie (31 stuks). Acht bomen zijn matig en 1 slecht. De matige en slechte bomen betreffen drie meidoorns en drie esdoorns aan de westzijde van de gymzaal en de twee meelbessen oostelijk van het terrein. Deze bomen hebben een verminderde toekomstverwachting (5-10 jaar) en een van de meelbessen heeft een slechte toekomstverwachting (<5 jaar). Deze meelbes heeft houtparasitaire zwammen op de stam en een deel van de kroon is afgestorven. Ook bij gelijkblijvende omstandigheden wordt geadviseerd deze boom te vellen.

*Esdoorn met dode doorgaande spil*

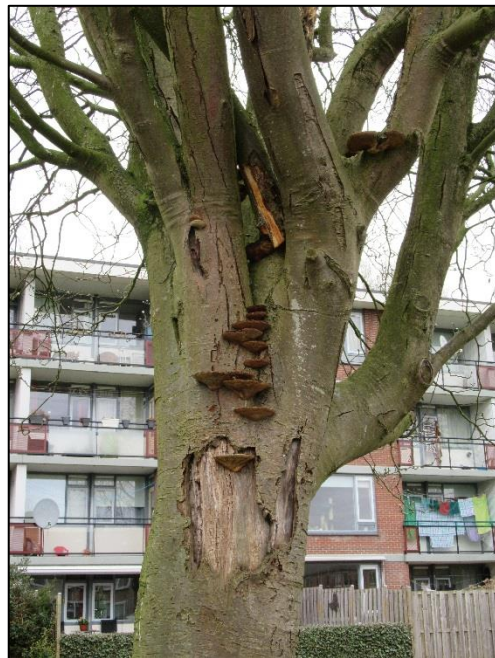
*Meelbes met zwammen op stam en kroon*

| 40 | Matig | Grof dood hout,<br>zwammen in kroon<br>en stam | Laag (< 5 jaar) | Niet te behouden | bebouwing | 15-50 jaar | Nee | Slecht |

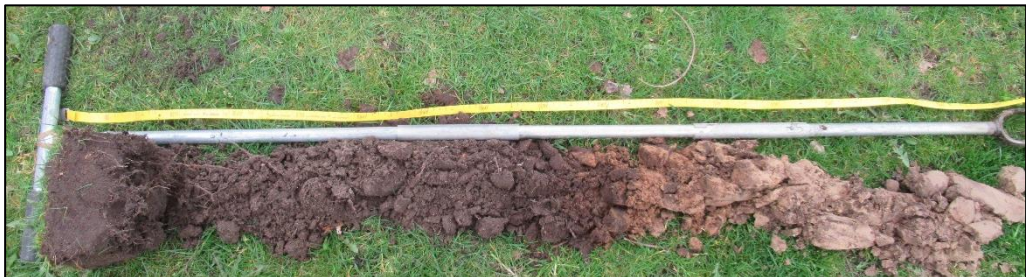
Onder de graszode van het gazon en onder de humuslaag in de beplanting is de bodem vergelijkbaar. De bovenste 90 cm van de bodem bestaat uit humusrijk zand met daaronder humusarm zand. Het grondwater is aangetroffen op 150 cm diepte onder het maaiveld. De bodem lijkt nergens sterk verdicht.

*Gemiddeld aangetroffen bodemprofiel*

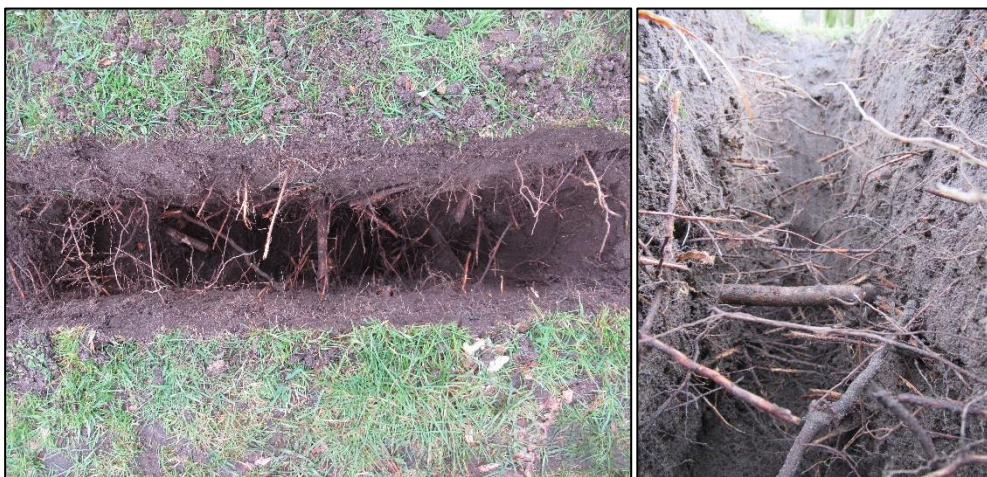
De bomen kunnen met hun wortels het grondwater bereiken, zij staan op een zogenaamd hangwaterprofiel. De bodem is goed doorwortelbaar. In de proefsleuf is een intensieve, fijne beworteling aangetroffen. De intensiteit van de beworteling neemt langzaam af tot anderhalve meter diepte. Onder deze diepte zijn geen wortels aangetroffen.

*Proefsleuf anderhalve meter uit de stamvoet van boom 5*

Boomnummer: **5**. De groeiplaats van deze boom wordt doorsneden door een wandelpad richting de noordwestelijke entree. Dit pad is heden ingetekend rakelings langs de stam van de boom. Bij aanleg van het pad en zijn fundering zouden teveel wortels verloren gaan (> 40 %). Instabiliteit en afsterven zijn dan waarschijnlijk. Aangegeven was dat het de sterke wens is deze boom te behouden. Behoud van de boom is **wel** mogelijk **indien** de ligging van het pad wordt aangepast. Er zijn meerdere aanpassingen mogelijk.

- 1) het pad zwevend aanbrengen met bijvoorbeeld houten vlonders op korte paaltjes.
- 2) het pad zuidelijker te plaatsen, zo dat het van de entree langs het westelijke gebouw loopt. Boom 5 zal dan minder wortels verliezen (<15 %).

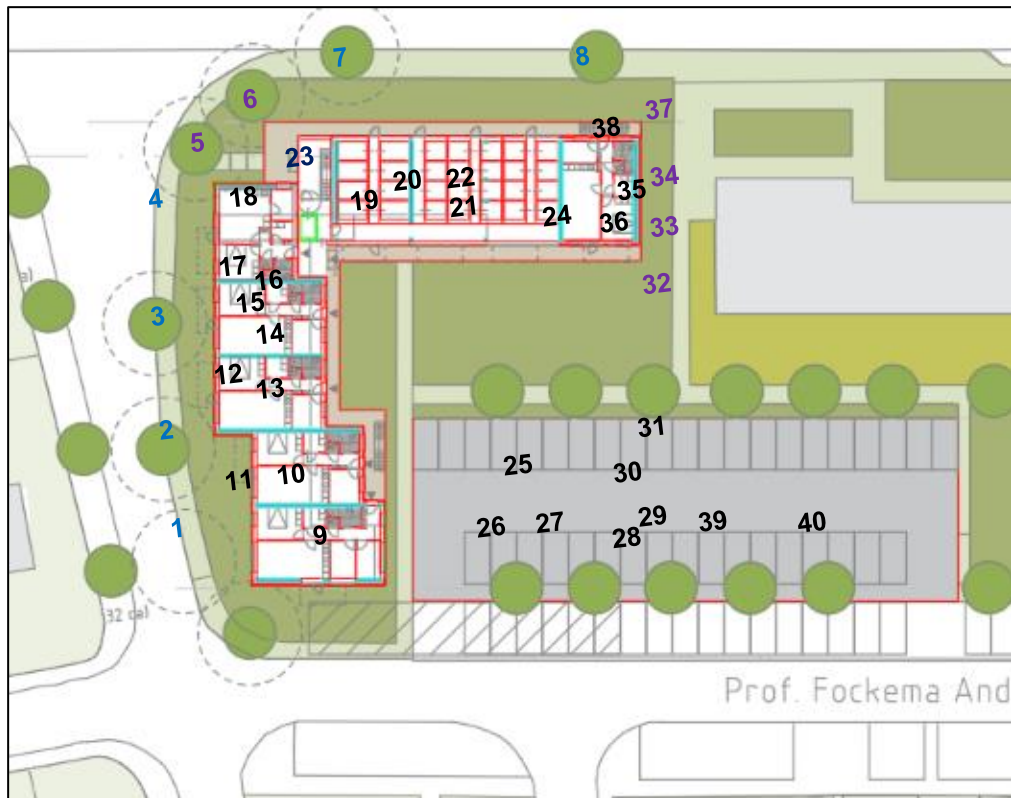
## Bijlage 4 : Inrichtingsplan

**Blauw** te behouden boom

**Zwart** niet te behouden boom

**Paars** kwetsbare boom
