# RAPPORTAGE BOMEN EFFECT ANALYSE

VH ONTWIKKEL BV

RAPPORT : BEA-051021B-323  
OBJECT : 11 BOMEN  
LOCATIE : AMALIALAAN 39 TE BAARN  
DATUM : 29 OKTOBER 2021

Uw kenmerk : Nieuwbouw Amaliaaan 39 te Baarn  
Ons kenmerk : BEA-051021B-323  
Type onderzoek : Bomen Effect Analyse (BEA)  
Straat/locatie : Amaliaaan 39  
Plaats : 3743 KE Baarn  
Datum onderzoek : 13 oktober 2021  
Onderzoekers : R.Wobben

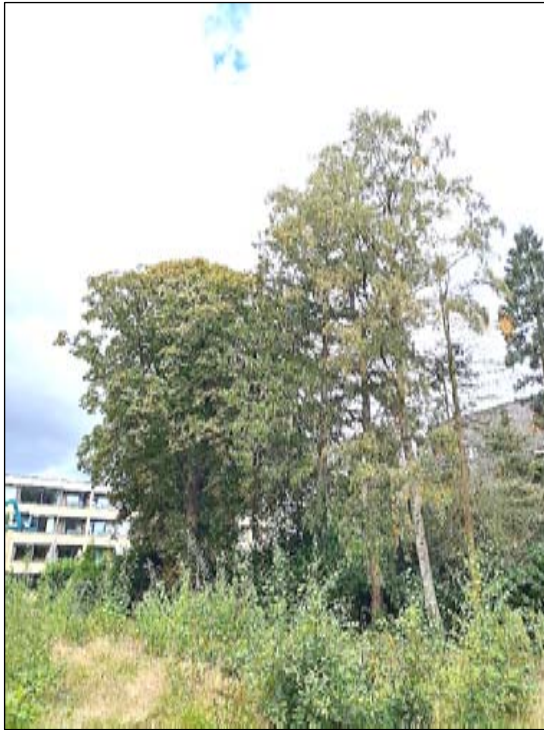
Afbeelding 2: Impressie bomen 1 t/m 5

- Bij boom 1 zijn enkele bloedingsvlekken waargenomen veroorzaakt door de Kastanjabloedingsziekte (KBS). Het gaat om lokale aanwezigheid. Er is geen sprake van een verhoogd risico voor de veiligheid van de omgeving.

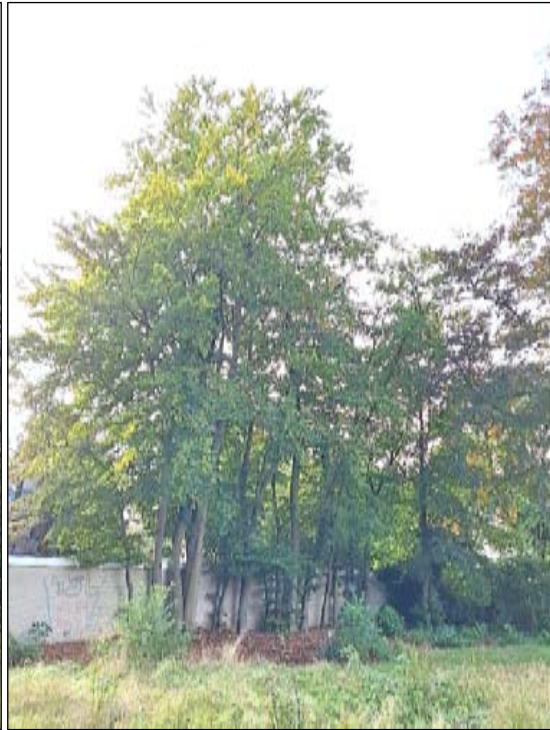
Afbeelding 3: bomengroep 9

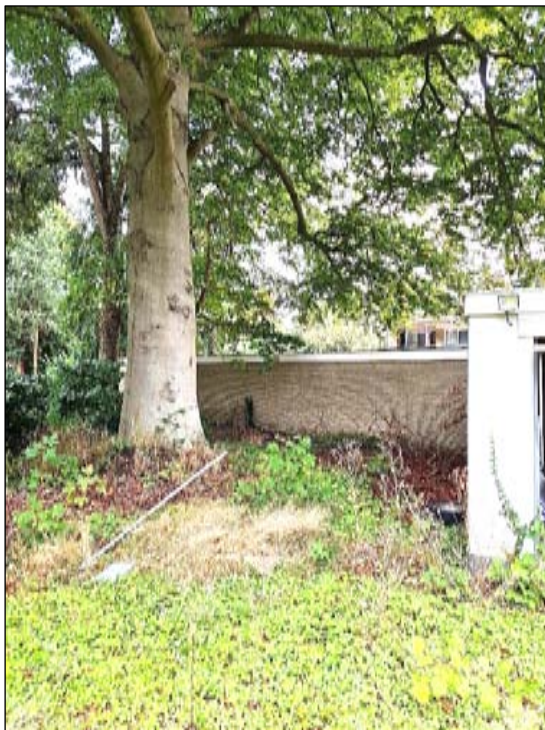
Afbeelding 4: boom 8 nabij overgebleven garageboxen (rechts).

De nu bij boom 8 aan de stamvoet gestorte grond dient verwijderd te worden, waarbij het huidige omringende maaiveldniveau gehandhaafd dient te blijven. Bij het verwijderen van de garageboxen dient zorgvuldig gehandeld te worden, waarbij er geen machines of materiaal zich mag bevinden binnen de kroonprojectie van de boom. De werkzaamheden nabij deze boom dient onder toezicht van een boomdeskundige plaats te vinden. Voor een duurzame in stand houding van de groeiplaats en groeiplaatsomstandigheden, verdient het de aanbeveling om de ruimte onder deze boom (strekken over de gehele kroonprojectie) aan te vullen met een mulchlaag, waar wenselijk met stinsenplanten.

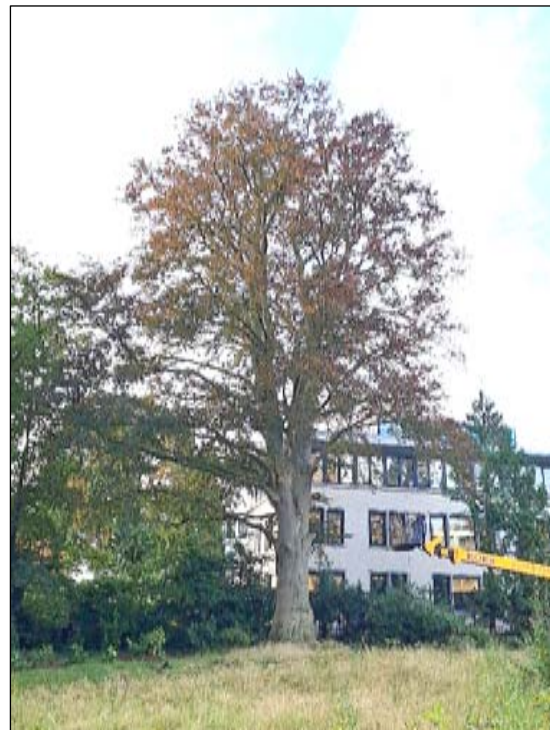
Afbeelding 5: boom 11 met matig tot slecht conditiebeeld.

- Boom 11 vertoont een matig tot slechte conditie, afgaand op de verminderde bladbezetting, achterblijvende ontwikkeling en top- en twijgsterfte over de gehele kroon. Mogelijk onder invloed van zowel de waargenomen Tonderzwam als de vermoedelijk aanwezige Korsthoutskoolzwam (zie meting) is het toekomstperspectief van de boom matig tot slecht. De metingen zoals deze zijn uitgevoerd naar de inwendige houtkwaliteit zijn in bijlage 3 opgenomen.

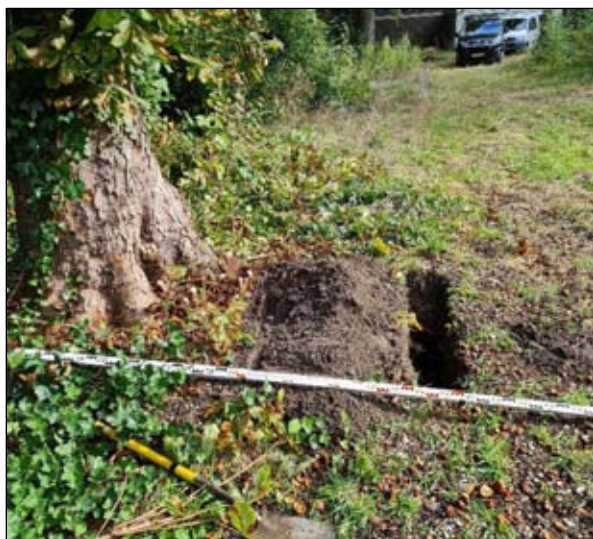
In de eerste 50 cm is tot een diepte van 15 cm nog sprake van inmenging met grond, waarna deze over gaat in een intensief doorworteld profiel. De wortels hebben hier een diameter van 2 tot 3 cm en komen voor tot een diepte van zo'n 50 cm.

Tot -70 cm is nog sprake van een matig humusrijke, matig grove zandgrond met enkele wortelharen. Tussen 70-80 cm bevindt zich een laag matig humusrijke fijne zandgrond. Er is hier geen beworteling waargenomen. Vanaf -80 cm is er slechts sprake van humusarm fijn zand (geel). Van diepere wortelontwikkeling is geen sprake.

*Afbeelding 9: Profiel gegraven op 1.80 meter uit hart stamvoet boom 1*

Afhankelijk waar gestart wordt met het onder afschot aanleggen van de toegangsweg naar de parkeerkelder, zal bij behoud van boom 1, dit niet kunnen plaatsvinden ter hoogte van deze boom, maar zal gestart moeten worden buiten de stabiliteitskluit van de boom, waar mogelijk buiten de kroonprojectie.

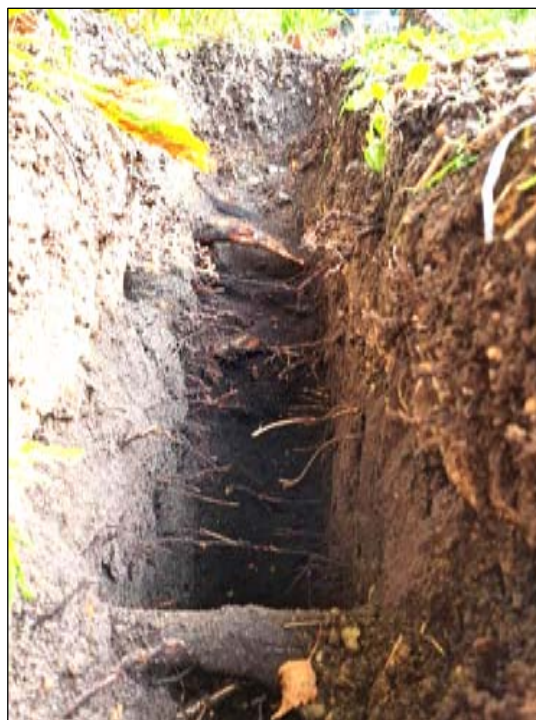
*Afbeelding 10: detail profielsleuf.*

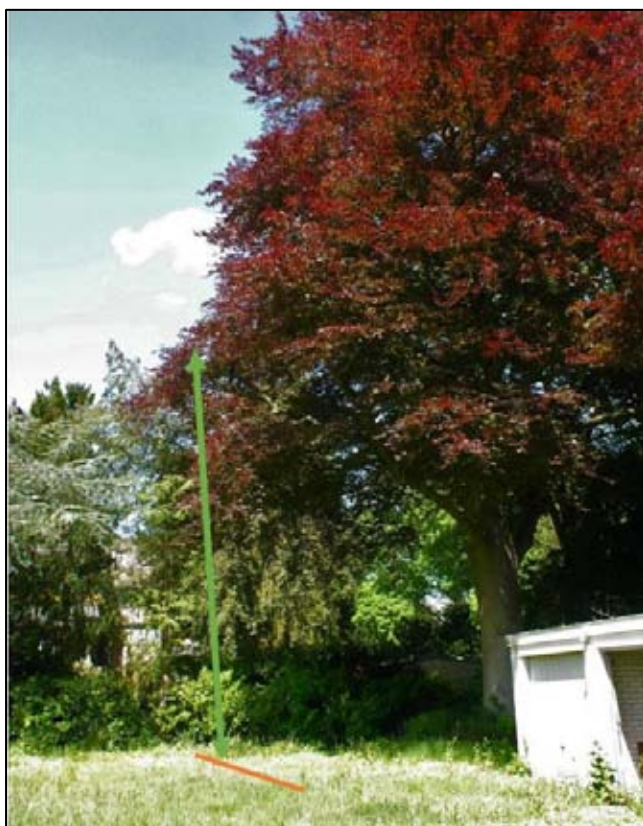
Tot een diepte van 40 cm is het profiel intensief doorwortels met haarbeworteling tot een diameter van 1 cm. Vanaf 45 cm wordt een enkele grotere wortels waargenomen met een diameter van 4 cm. Tot op een diepte van 90 tot 100 cm is de bodem redelijk uniform en bestaat uit een matig humusrijke fijne zandgrond. Er worden nog maar enkele wortels waargenomen in dit gedeelte van het profiel.

Afbeelding 11: Locatie profielboring boom 8 op circa 8 meter uit het hart van de boom.

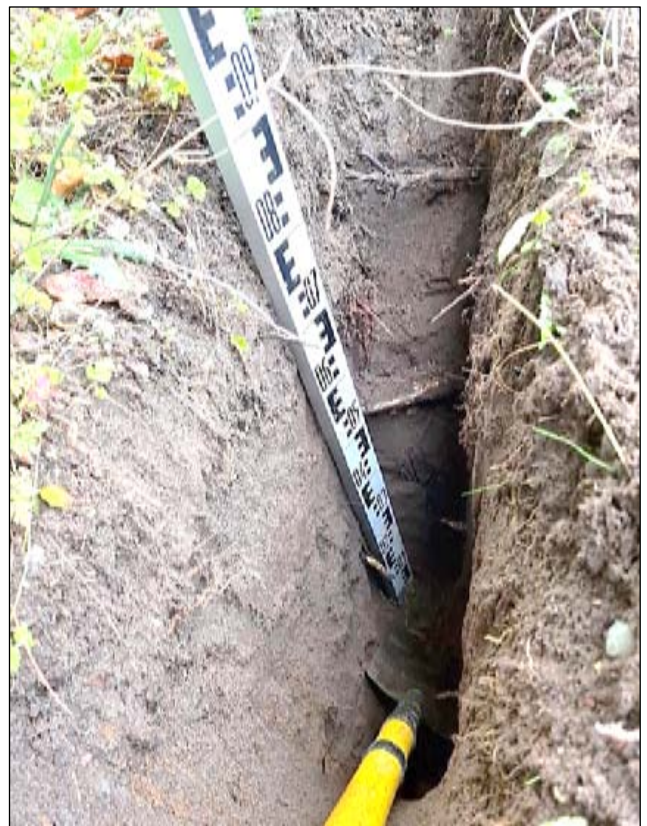
Afbeelding 12: Detail profiel.

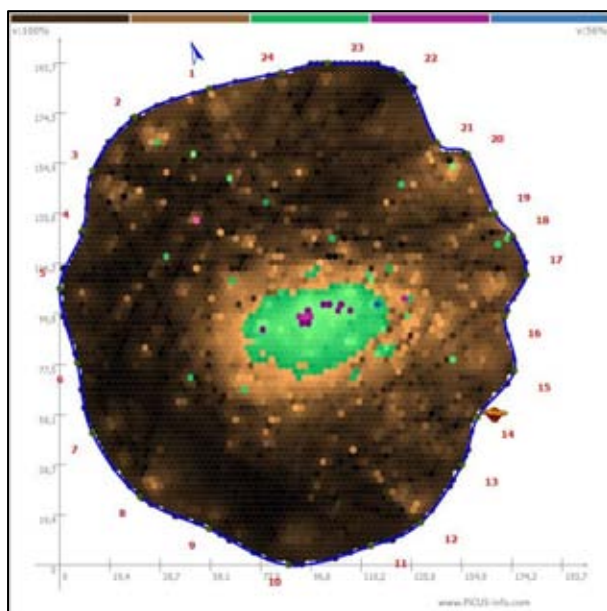
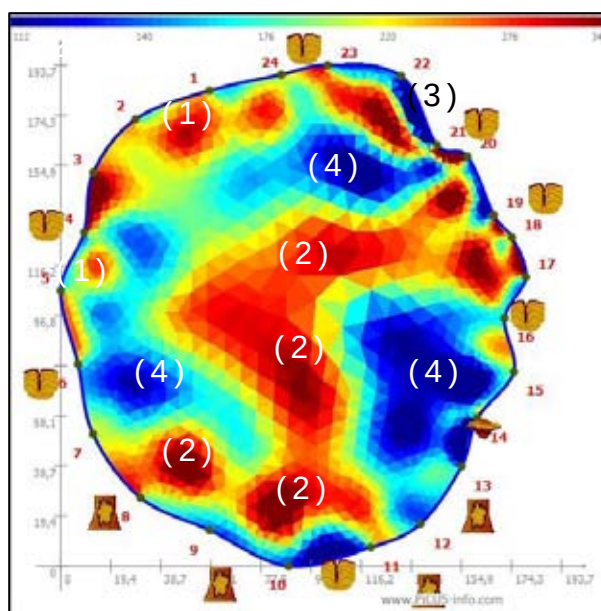
Bruin tot zwart geeft een hoge houtdichtheid weer en geeft op de meethoogte blijk van gezond hout. Verspreid in de meting alsook in het lichtgroene deel van de meting komen paars/blauwe vlekken weer, welke geïnfecteerd hout impliceert. (het beeld komt overeen met een mogelijke aantasting veroorzaakt door Korsthoutskoolzwam).

Met behulp van de elektrische weerstandsmeting is geprobeerd zicht te krijgen op de aantasting in de stamvoet onder maaiveld. Dit is in de praktijk erg lastig en het heeft een indicatief karakter. De dieprode kleur aan de randen van de meting wijst op extra sterk hout (1), maar kan tevens een holle, droge ruimte weergeven (2). De geel/groene delen in de meting geeft eveneens gezond hout weer. De licht blauwe tot donker blauwe delen aan de randen van de meting geeft doorgaans het vochttransport in het spinhout weer en is een gezond proces (3). De diepblauwe delen (4) achter de meetpunten geeft een ontwikkelde houtrot onder het maaiveld een aan de achterzijde van de wortelaanzetten weer.

In de bovenstaande beelden, allen verkregen op eenzelfde meethoogte is een dwarsdoorsnede van de boom zichtbaar zoals is gemeten op 0.50 cm. boven het maaiveld. Uit de meetresultaten zoals hierboven zijn omschreven blijkt dat er sprake is van een zich ontwikkelende aantasting van het houtweefsel in de stamvoet en onder het maaiveld. Het risico op windworp en/of lage stambreuk is nog niet verhoogd; Het risico op takbreuk echter wel.

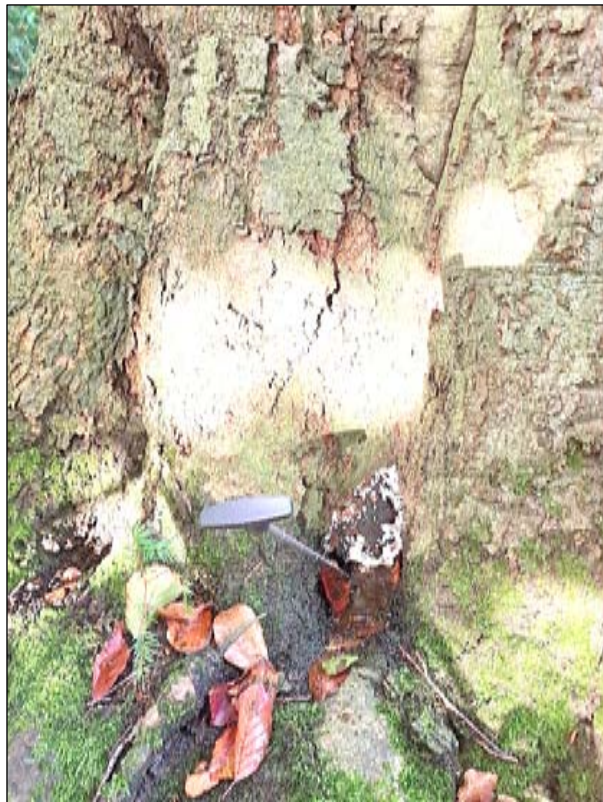
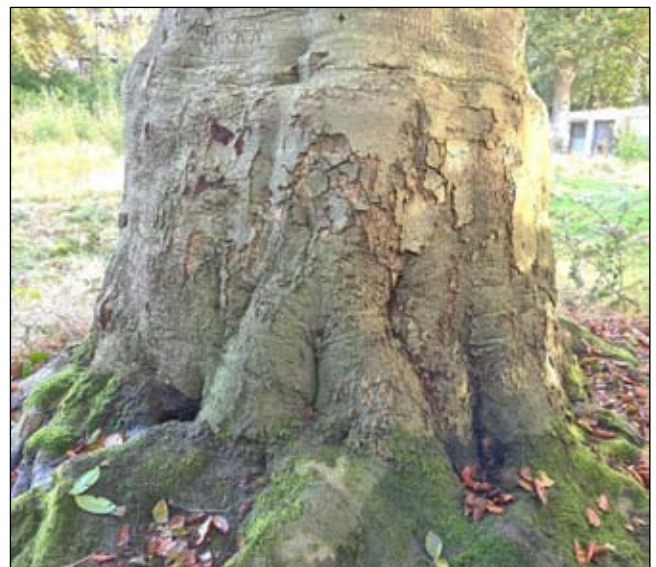
Vanwege de scheve ontwikkeling van de stamvoet en de vele bastinclusies, heeft de meting plaatsgevonden op circa 50 cm boven het maaiveld. Een vruchtlichaam van de Tonderzwam bevindt zich ter hoogte van meetpunt 14. Vanaf de stamvoet tot op de hoogte van de ent is vanaf meetpunt 8 tot 13 sprake van bastnecrose, welke een achterliggend defect doet vermoeden. Ter hoogte van de meetpunten 4, 6, 8, 9-10, 10-11, 16, 18-19 en 20-21 is sprake van ingesloten bastweefsel. Een verdere doorbraak van de schimmel is hier te verwachten.

*Boven; veelvuldig necrose aan onderstam tussen meetpunten 8 en 13 Picus.*

*Links; Sondeerstang in stamvoet nabij vruchtlichaam Tonderzwam.*

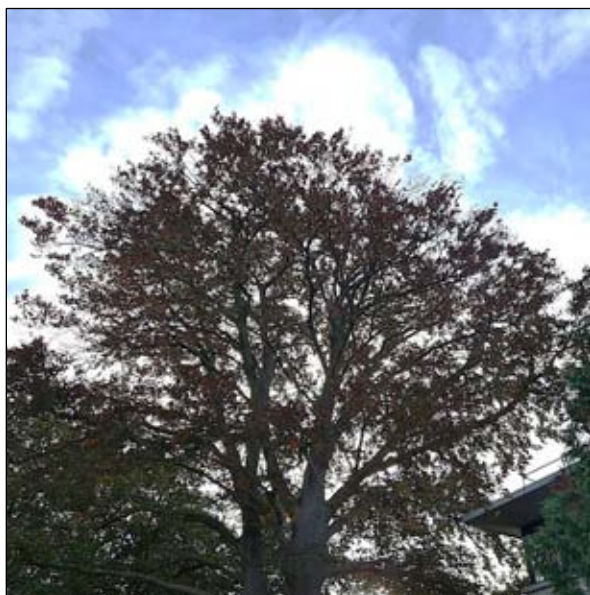
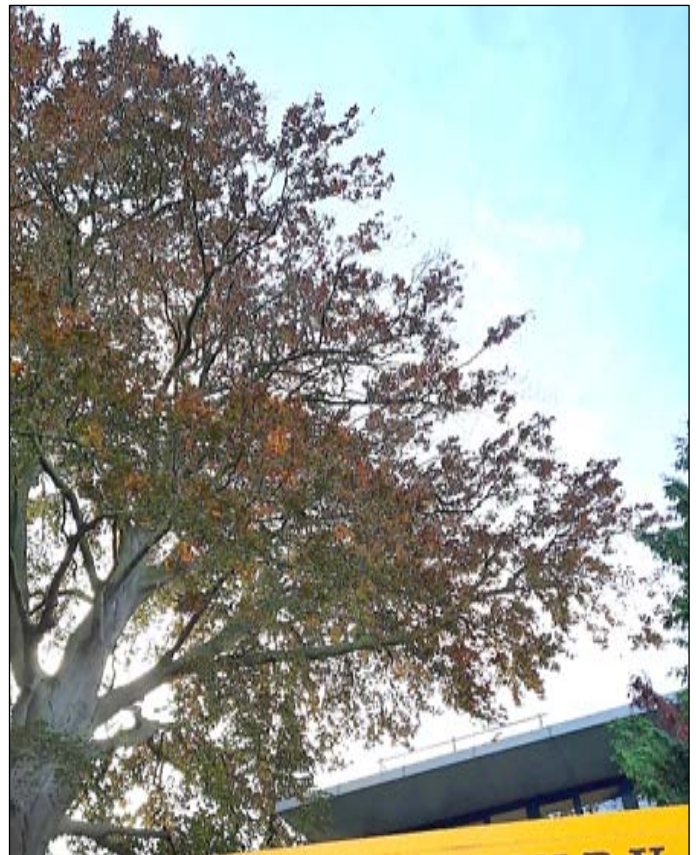
*Boven; matige bladbezetting kroon en top- en twijgsterfte gehele kroonperiferie.*

*Rechts; detail top- en twijgsterfte*
