# Bomen Effect Analyse

## Planvorming nabij bruine beuk villa Anthonia, Baarn

Datum: 22-12-2023  
Project: B13640  
Versie: 2

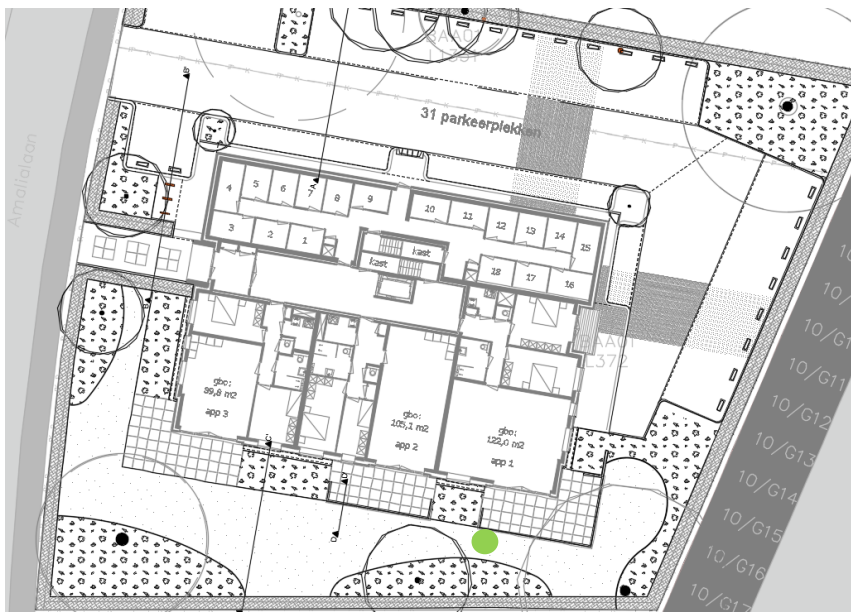
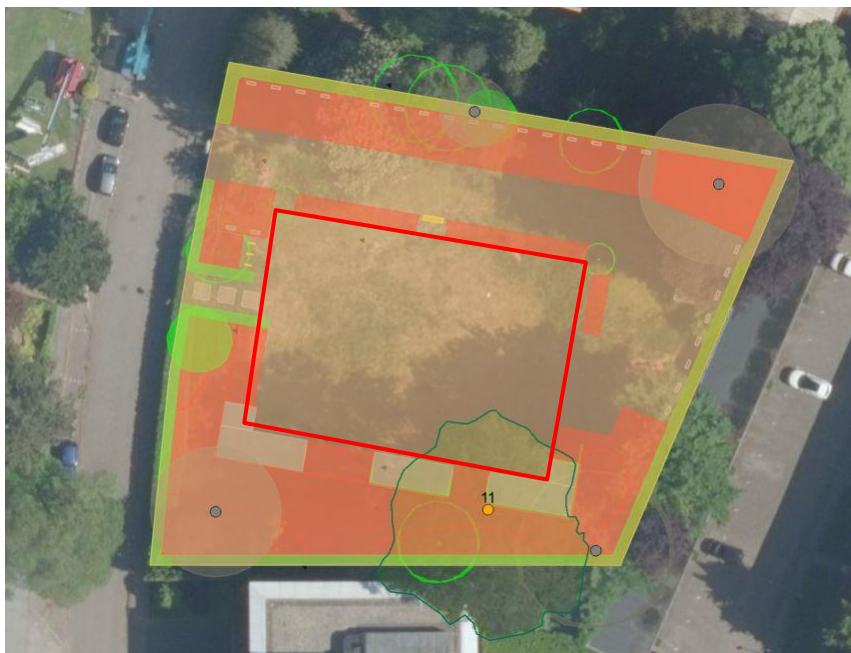
Het voorgenomen plan is om een appartementencomplex te realiseren met daaromheen een deel parkeerplaatsen (noordzijde) en verder rondom inrichting als tuin met terrassen. In onderstaande afbeelding is deze nieuwe situatie geprojecteerd op de kavel. De onderzochte beuk staat op enkele meters uit de toekomstige gevellijn. Op de onderste afbeelding is de boom gepositioneerd inclusief ingetekende boomkroon (groen) en bebouwingscontour (rood) indicatief. De locatie is zo nauwkeurig mogelijk gepositioneerd aan de hand van het bestaande gebouw aan de zuidkant. Vanaf de hoek van dit appartementencomplex gemeten staat de aanwezige beuk (hart van de boom) op 750 cm afstand ten noorden in lijn met de zijgevel en 200 cm oostelijk van de zijgevel.

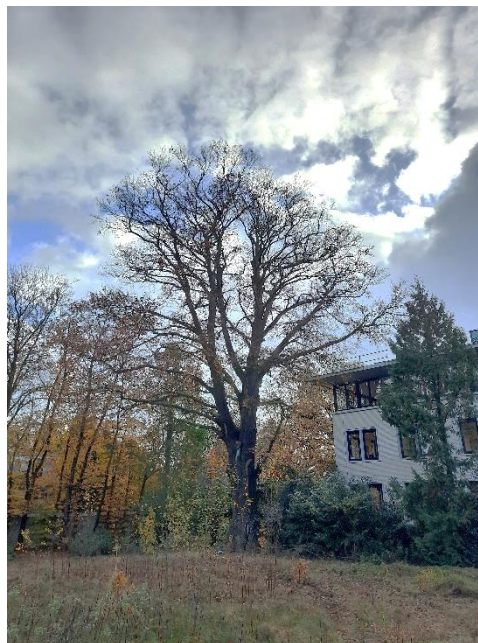
De bruine beuk is beoordeeld met een matige conditie. Hieraan ten grondslag ligt een beoordeling van ondermeer de knopbezetting waarbij kleine knoppen dicht op elkaar aanwezig zijn. Verder is de scheutlengte erg beperkt, zijn er dode twijgen zichtbaar met name bovenin de kroon, en zijn er juist bovenin de kroon minder knoppen en zijvertakkingen. Dit wijst duidelijk op een terugstervende kroon. Er is, ook met name onderin de kroon, grof dood hout aanwezig en recent is er een dode tak uitgebroken. Op de takstomp die in de kroon nog aanwezig is, is ondermeer porseleinzwam zichtbaar. De kroonopbouw als geheel bestaat uit twee kroondelen die enkele meters boven de entplek (1,3 m aanwezig) zichtbaar zijn. De boom heeft een zeer brede wortelvoet.

Aanzicht vanaf noordzijde met kroonopbouw goed zichtbaar

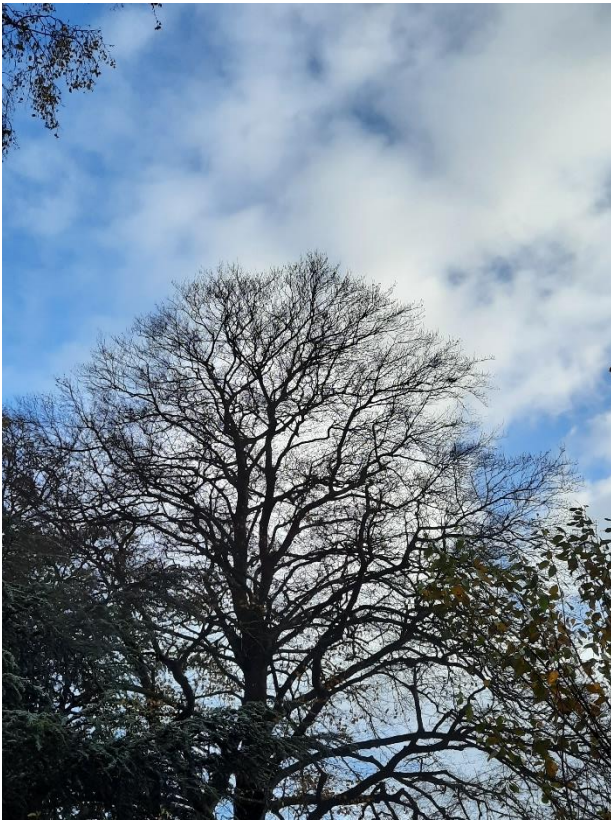
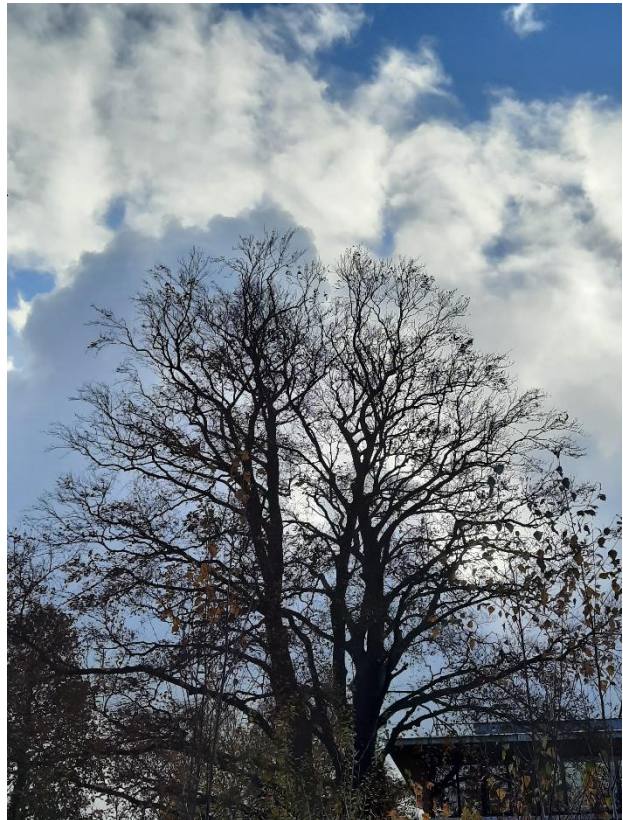
Foto links: kroonlijn van een andere beuk ter plaatse (nr. 8)

Foto rechts: kroonlijn van de onderzochte beuk nr. 11 waarbij een duidelijk verschil zichtbaar is in de twijgen die dichter op elkaar zitten bij boom 8 en daarmee een meer gesloten kroonlijn geven. De regressie van conditie is duidelijk terug te zien in de verschillen van het vertakkingspatroon.

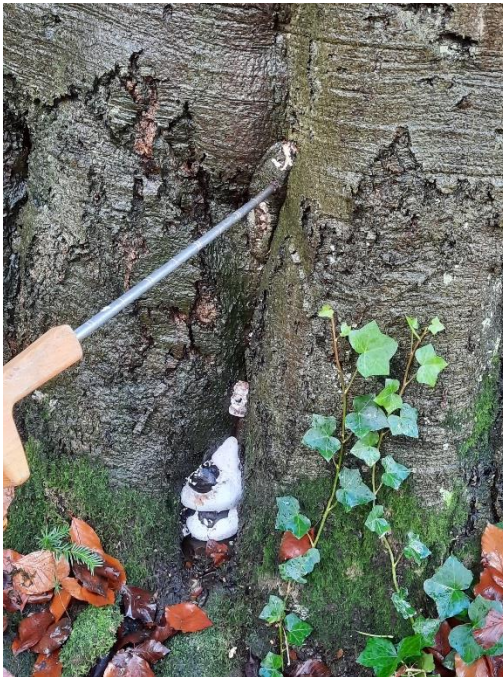
Ten aanzien van de kwaliteitsbeoordeling is de stamvoet gecontroleerd op afwijkingen. Daarbij zijn in ieder geval op twee locaties (noord- en zuidzijde) schimmeldraden (rhizomorfen) van een honingzwam zichtbaar (*Armillaria spp.*). Verder is aan de zuidzijde een vruchtlichaam van een tonderzwam (*Ganoderma spp.*) zichtbaar waarbij de sondeerstang tot 25 cm het hout in kan worden gedreven. Verder is er geen holle of voze klank hoorbaar rond de stamvoet en zijn er geen zichtbare holtes of andere rottingen waargenomen. Wel zijn er diverse nieuwe wortels zichtbaar als reactiegroei op afbraakprocessen. De wondovergroeiing van snoeiwonden is beperkt wat ook weer duidt op een beperkte groei­kracht en/of conditie. **Echter** past dit geheel bij de levensfase waarin de boom zich bevindt, het betreft een relatief oude en omvangrijke beuk waarbij het geheel normaal is dat er afbraakprocessen optreden. Een beuk van dit formaat in stedelijk gebied zit in de eindfase en kan onder invloed van diverse schimmels (langzaam) aftakelen. Mits de omgevingsveiligheid voldoende gewaarborgd blijft kan dit proces vele jaren duren en is dit proces ook al vele jaren aan de gang. Op beelden van Streetview is reeds te zien dat de boom over de afgelopen 10 tot 15 jaar een wat transparantere kroon krijgt.

Foto links: vruchtlichamen van een tonderzwam met sondeerstang

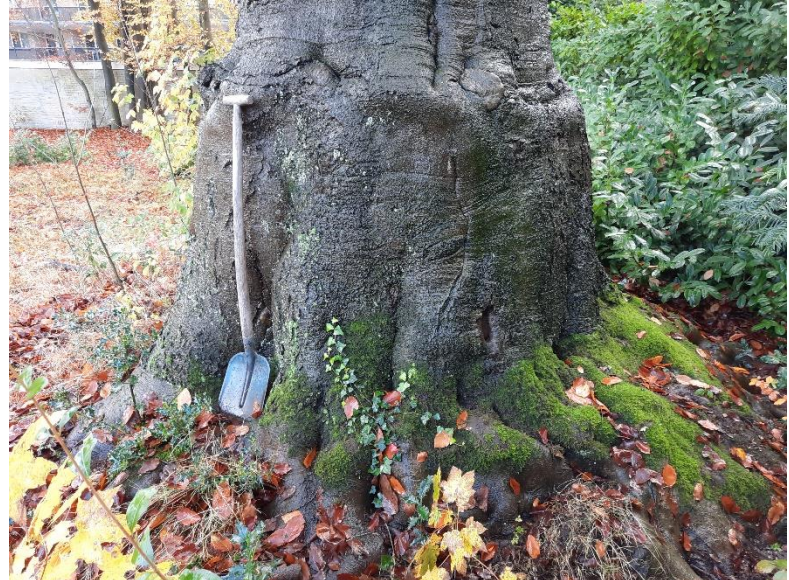
Foto rechts: brede wortelvoet met entplek op 1,3 m hoogte

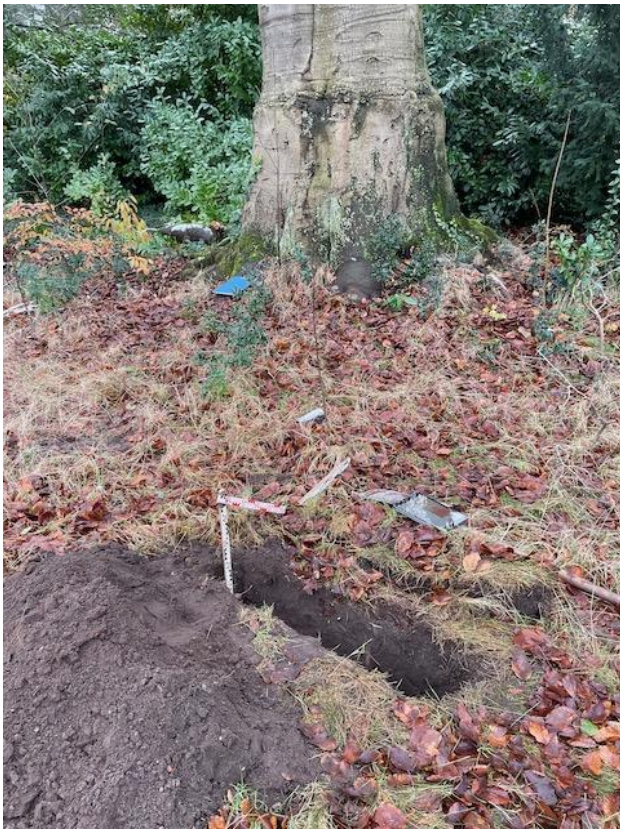
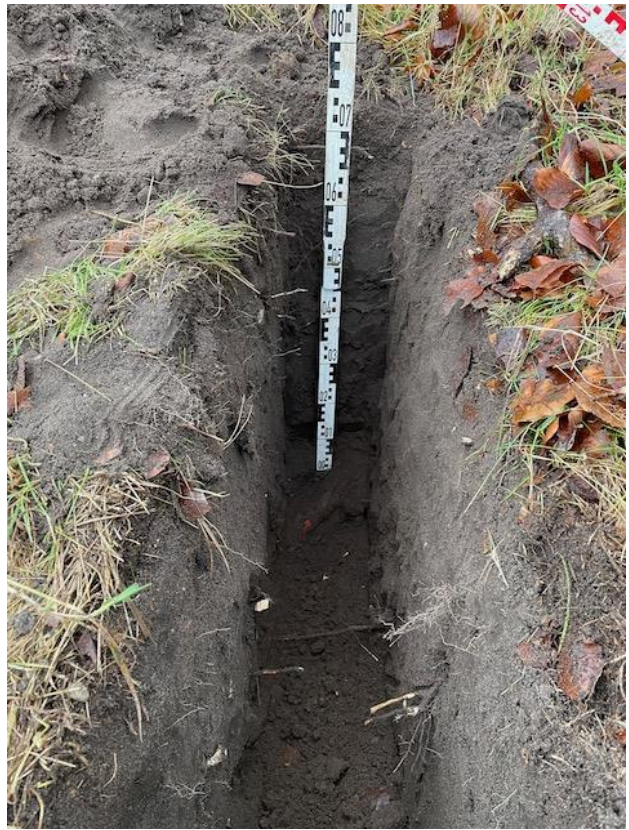
Om de effecten van de ontwikkeling op de boom verder in beeld te brengen zijn twee proefsleuven gegraven. De 1<sup>e</sup> proefsleuf is gegraven in het plantvak tussen de toekomstige bestratingsvlakken op 11.60 meter (vanaf hoek appartementencomplex, zie zwarte lijn). Aan te leggen toekomstige verharding (bestrating van 3 meter breed) valt binnen wortelkruit van aanwezige beuk.

- 0-10 cm: licht humeuze zanderige toplaag.
- 10-50 cm: humusarme zandlaag met fijne beworteling ( $\varnothing$  1-2 cm).
- 50-70 cm: humusarme zandlaag met dikkere beworteling ( $\varnothing$  >5cm).
- Vanaf 70 cm: humusloze gele zandlaag.

Foto boven: proefsleuf 1 in toekomstig plantvak, foto rechts binnen detail

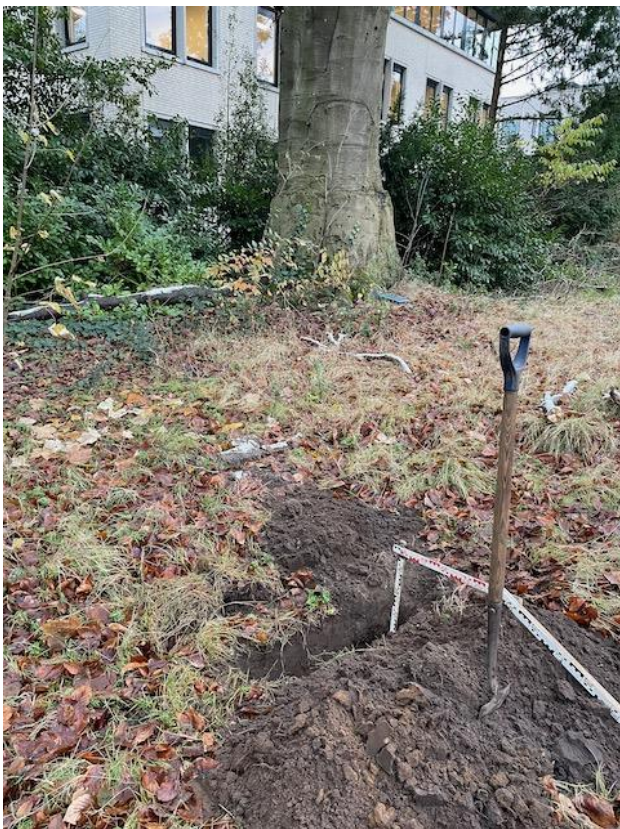
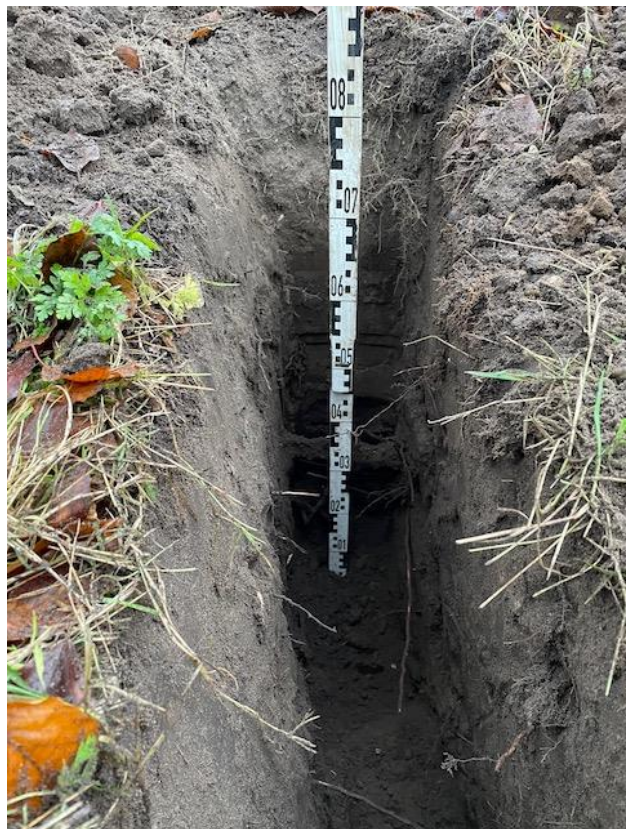
De 2<sup>e</sup> proefsleuf is gegraven op de hoek van nieuw te bouwen complex. Deze locatie was op de grond gemarkeerd met oranje kleur. (Op foto's aangegeven met boomtak). Proefsleuf gegraven op 7 meter van stamvoet.

- 0-10 cm: licht humeuze zanderige toplaag.
- 10-90 cm: humusarme zandlaag met fijne beworteling ( $\varnothing$  1 cm).  
Op 60 cm onder maaiveld oude elektra kabel gevonden.
- Vanaf 90 cm: humusloze gele zandlaag.

Foto onder: proefsleuf 2 op toekomstige hoek van de gevel, foto rechts binnen detail

Gelet op de wens tot toekomstige omvorming staat vast dat de boom dusdanig dicht op de toekomstige gevel staat (circa 4 meter) dat behoud niet duurzaam mogelijk is. Gelet op de benodigde werkzaamheden voor de fundering en de bouw en de daarbij rondom benodigde bouwruimte gaat een belangrijk deel van de groeiplaats verloren. Dit verlies aan beworteling kan de reeds kwetsbare beuk op geen enkele manier compenseren. Gelet op de kroon van de boom hangt deze ook boven de bouwstempel en zou minimaal 2 meter teruggesnoeid moeten worden. Hierdoor wordt ook bladmassa weggehaald. Al met al leiden de ingrepen tot een scenario waarbij de boom niet duurzaam te behouden is. Derhalve wordt afgeraden om de bouwstempel nog te verschuiven in noordelijke richting om deze boom te ontzien. Dit zou namelijk impact hebben op de nog gezonde beuk in de noordoosthoek.

Het verlies aan boomkroonvolume in geval van kap van de onderzochte beuk is niet gemakkelijk hersteld. Desondanks is het wel aan te bevelen bomen terug te planten van enig formaat met een ruim ingerichte groeiplaats (minimaal 25 m<sup>3</sup> doorwortelbaar volume). Er zijn namelijk vele decennia's van groei nodig om een vergelijkbare boomkroon te verkrijgen. Grotere bomen aanplanten helpt echter al om meer kroonvolume op de locatie terug te brengen. Verder is het van belang de reeds genoemde beuk in de noordoosthoek zo veel mogelijk te sparen en deze de ruimte te geven in het ontwerp en adequaat te beschermen met vaste bouwhekken. In de voorbereiding op de bouw kan hier nog nader over worden geadviseerd. Ook kan het thema groeiplaatsverbetering en/of verruiming nog meer worden uitgewerkt alsmede nieuwe aanplant ten einde een zo gezond mogelijke groei te genereren van nieuwe bomen en voor de gezonde beuk in de noordoosthoek.
