# Titelblad

| Adres: | Eemstraat 14 |
| Plaats: | Baarn |

| Projectnummer: | 231301 |

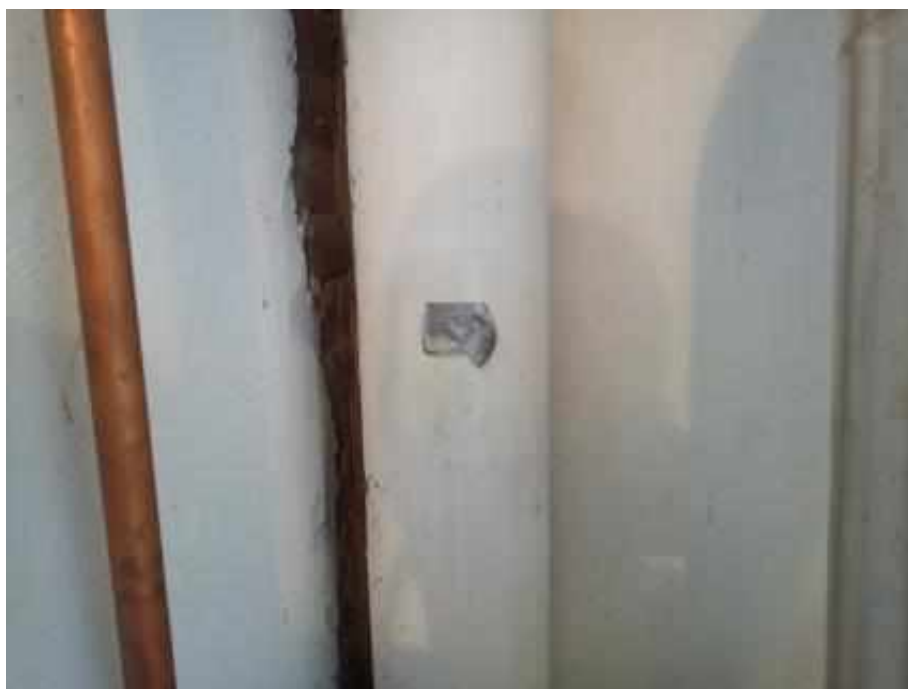
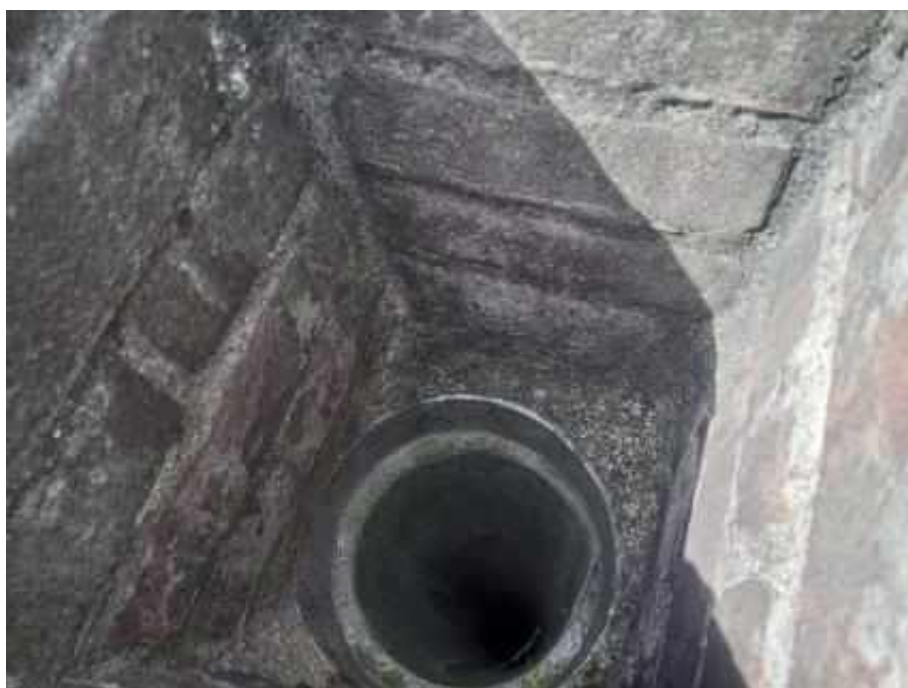
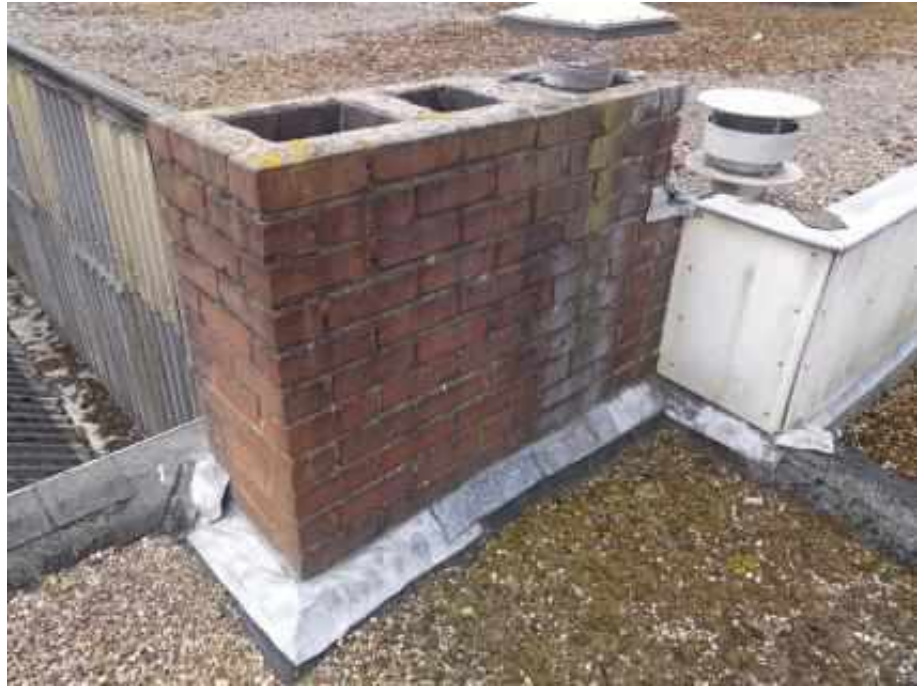
| <b>opmerkingen</b> | De buis eindigt weliswaar in de schoorsteen, maar net op de daklijn. Het betreft dus een volledige binnensanering. |

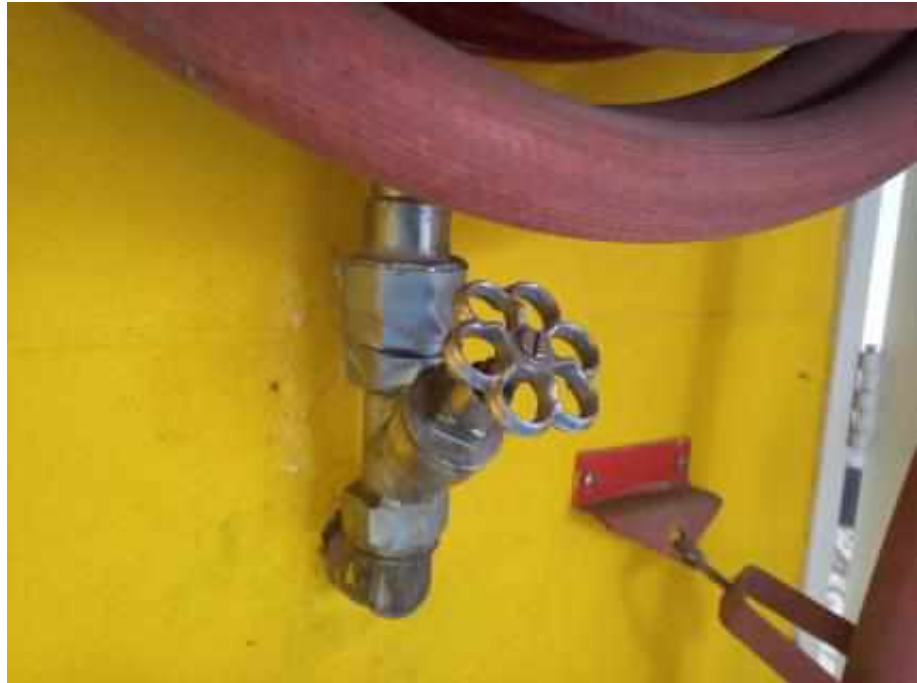
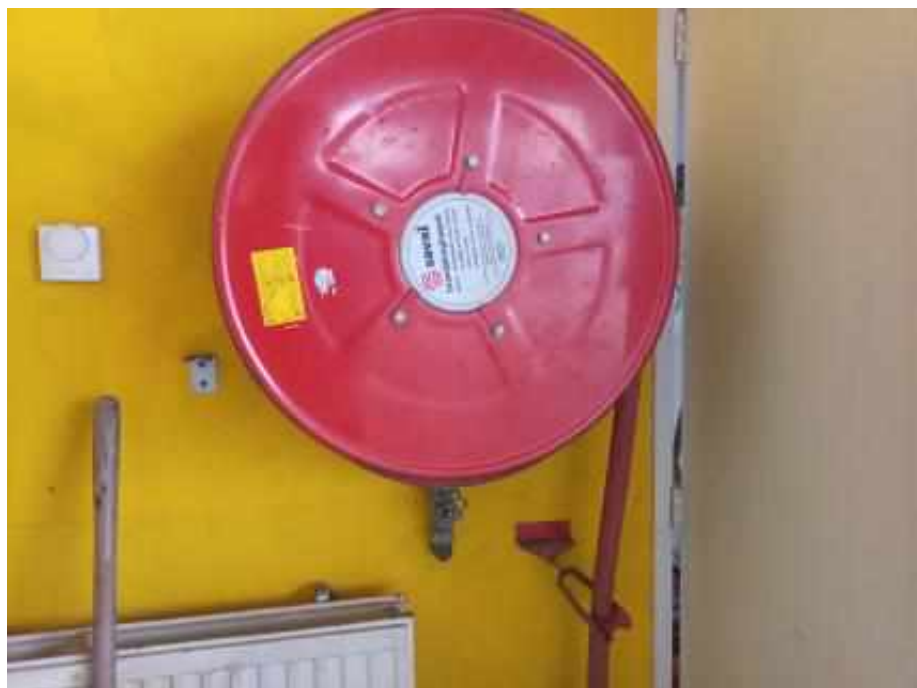
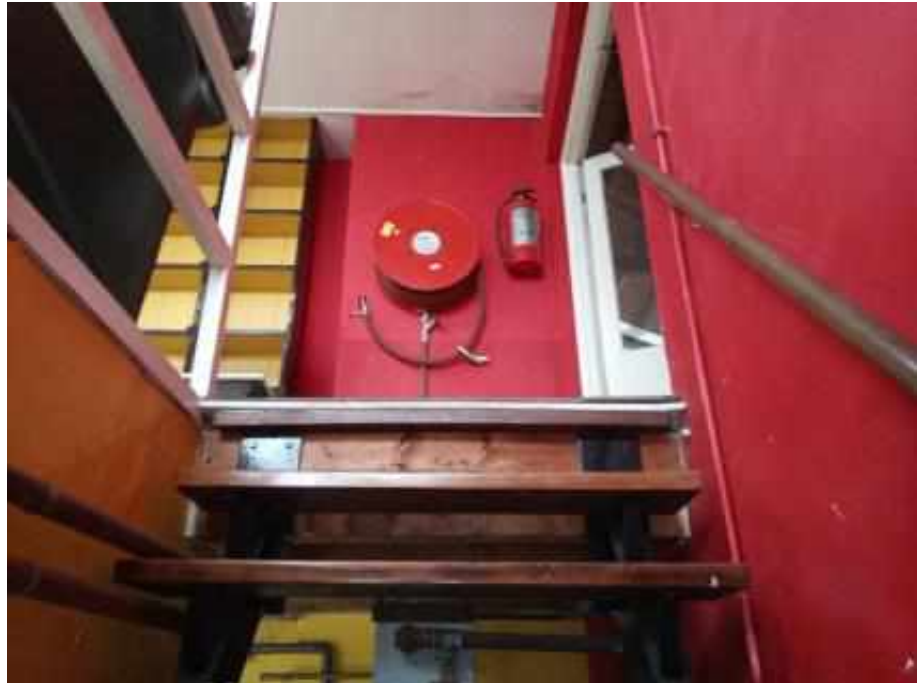
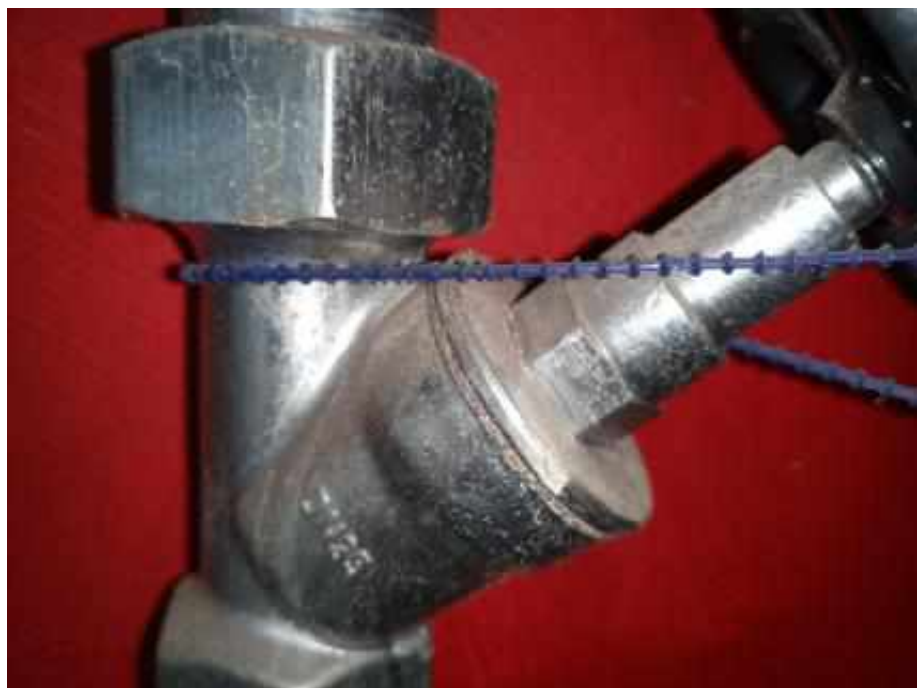
## bron 2

| <b>locatie</b> | brandhaspels CV-ruimte en bij trap verdieping |

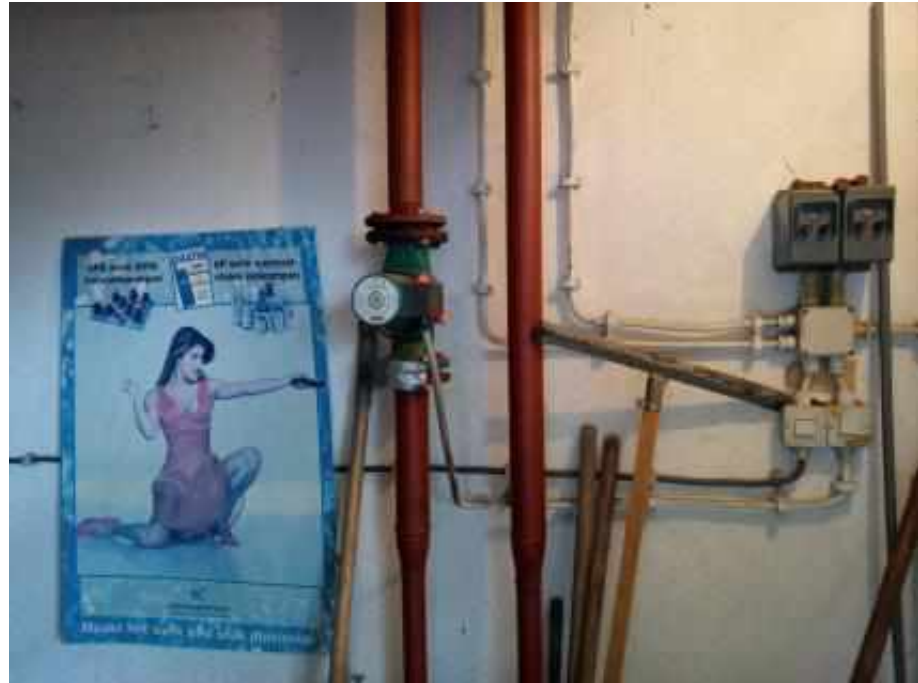
### bron 3

| <b>locatie</b> | appendage in leidingwerk CV-ruimte |

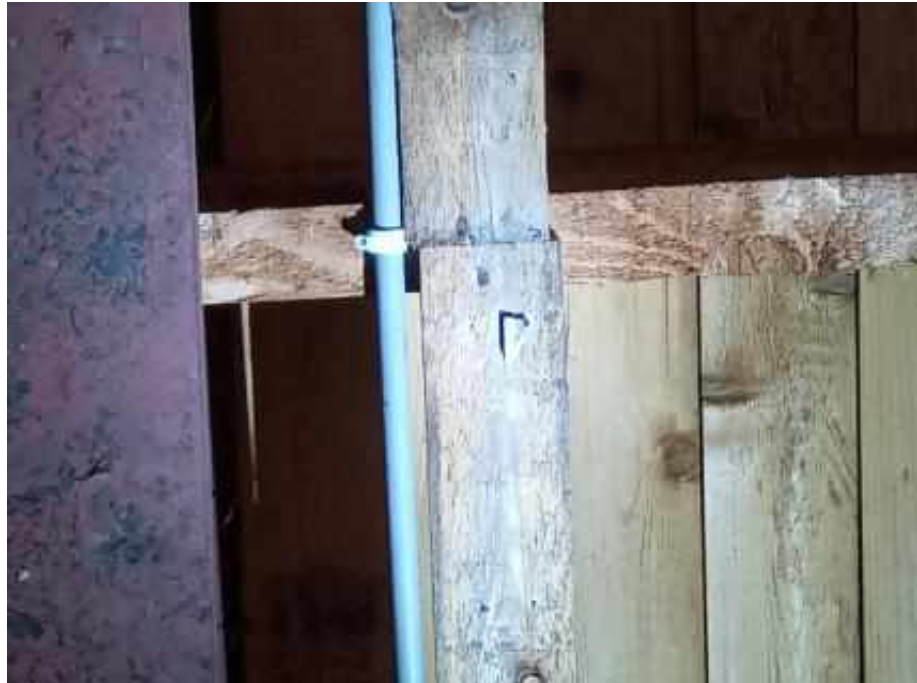
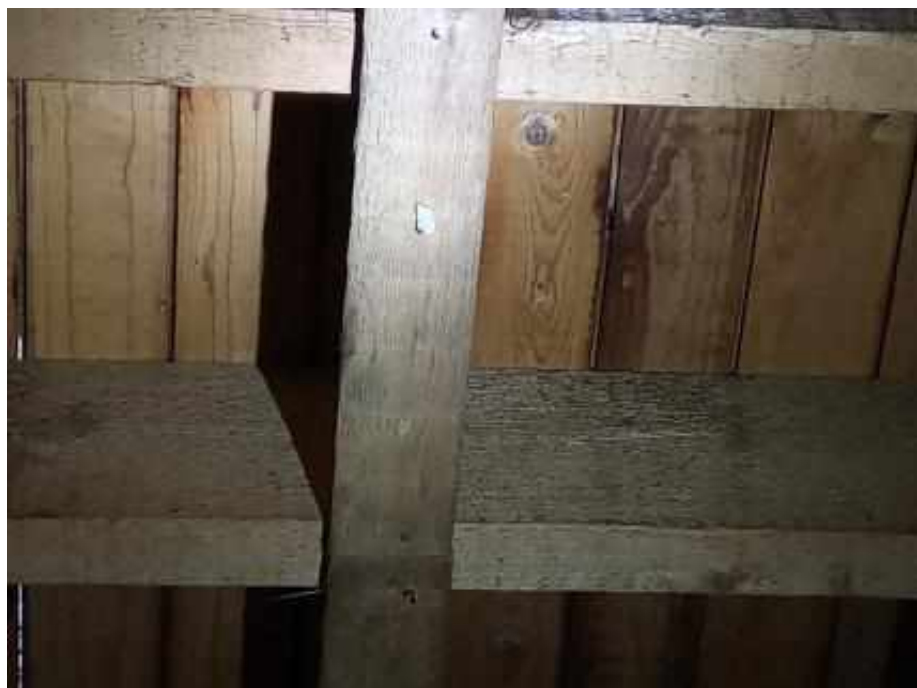
## bron 4

| <b>locatie</b> | rechter deel voorzijde |
| <b>opmerkingen</b> | Het betreft kleine hoeveelheden materiaal, hechtgebonden asbest, in een leegstaand pand: een risicobeoordeling conform NEN2991 wordt niet noodzakelijk geacht. |

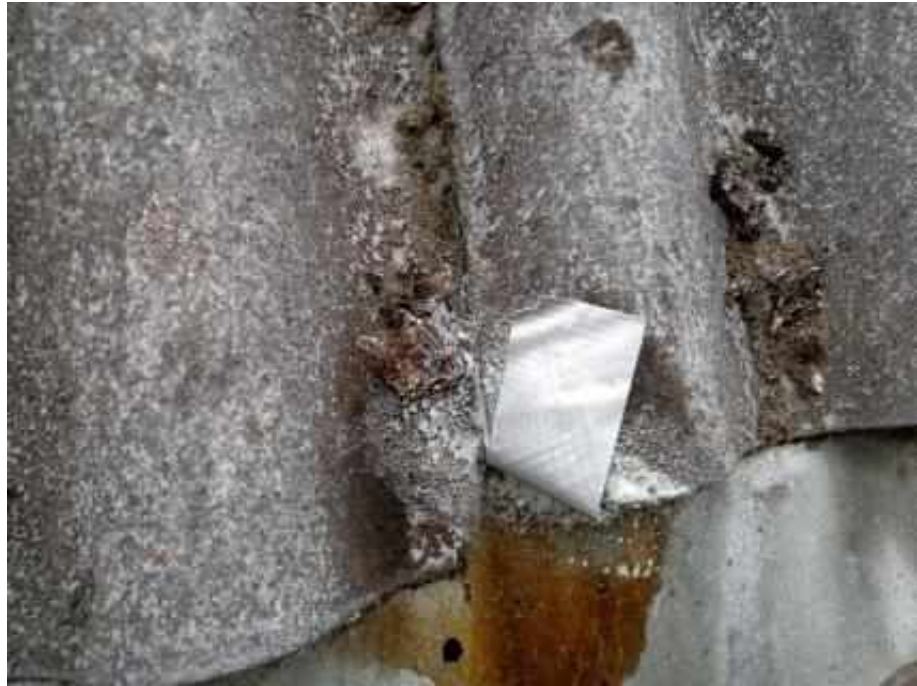
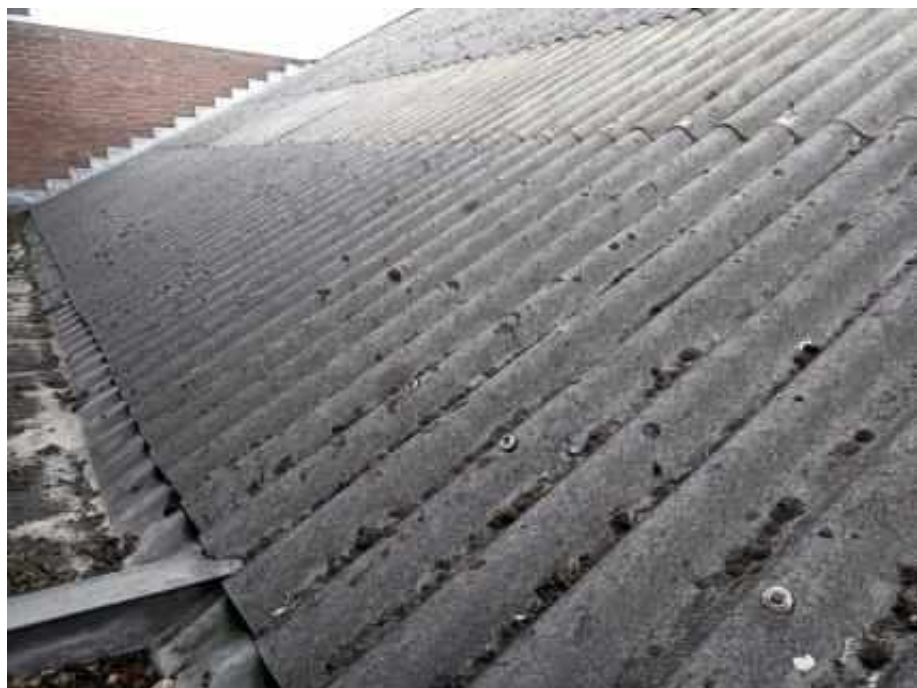
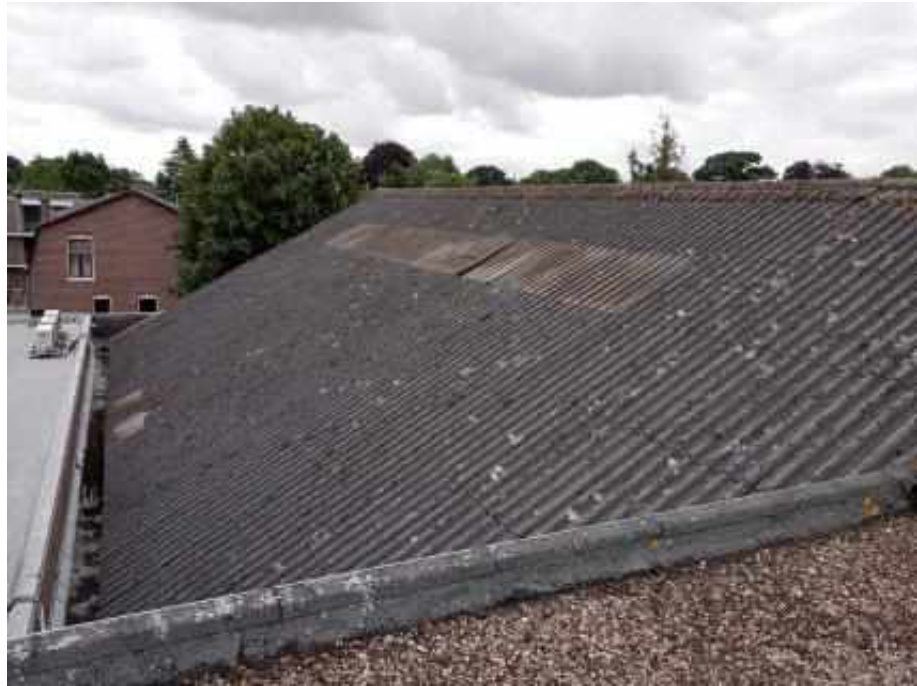
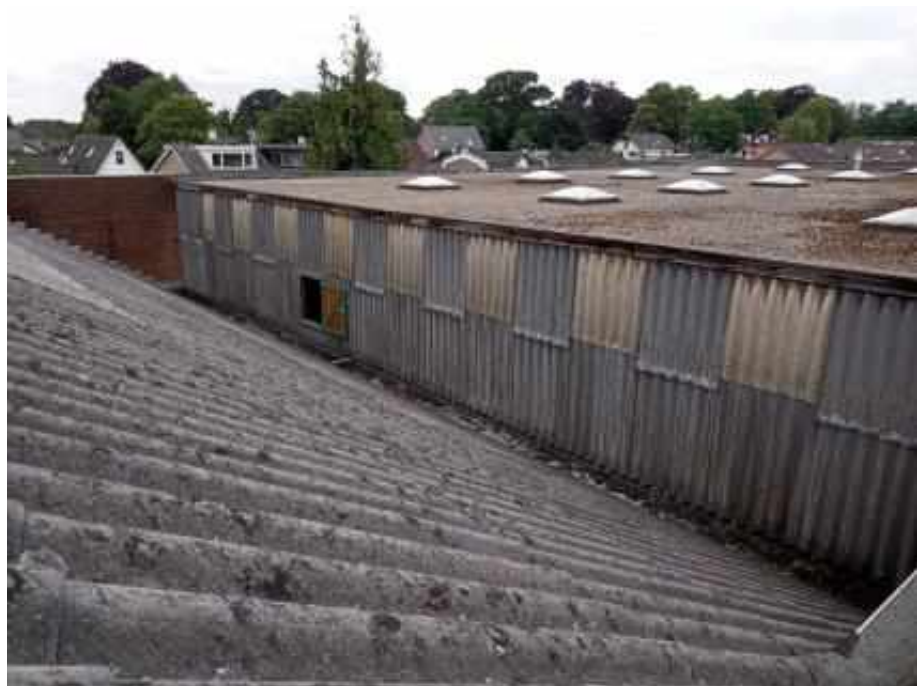
## bron 5

| <b>locatie</b> | dak |

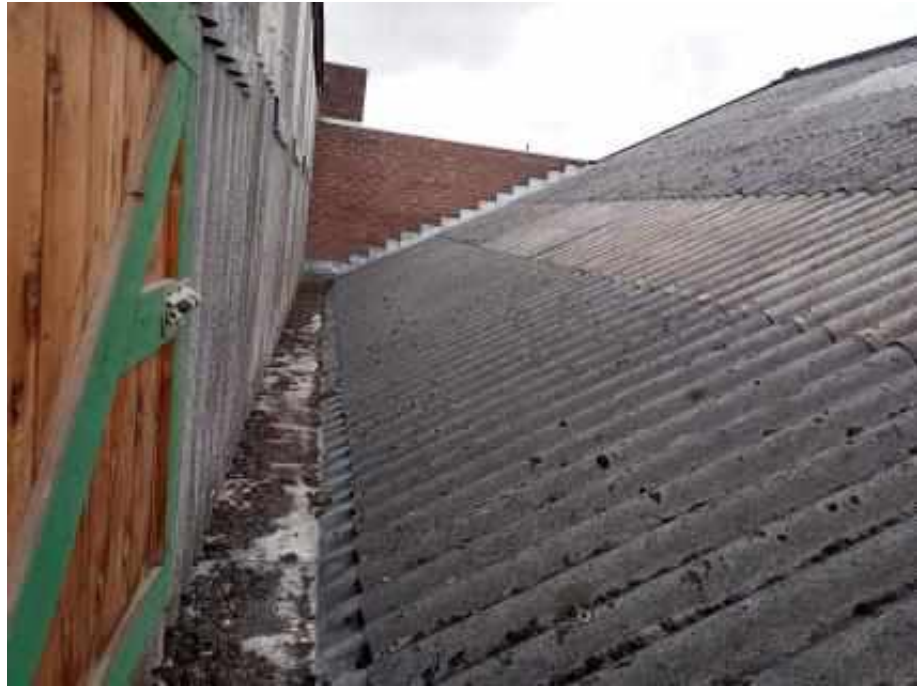
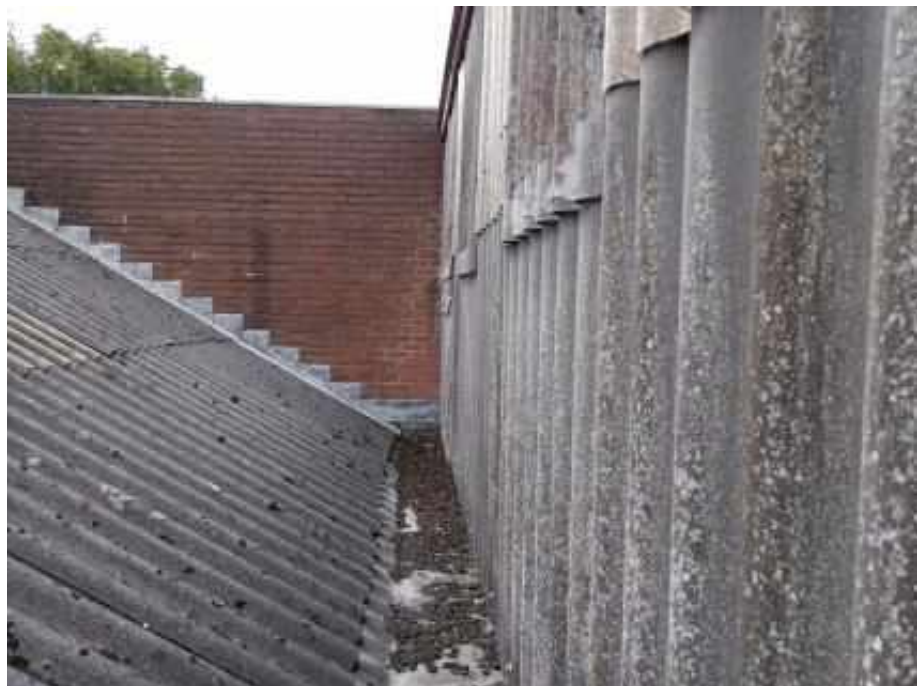
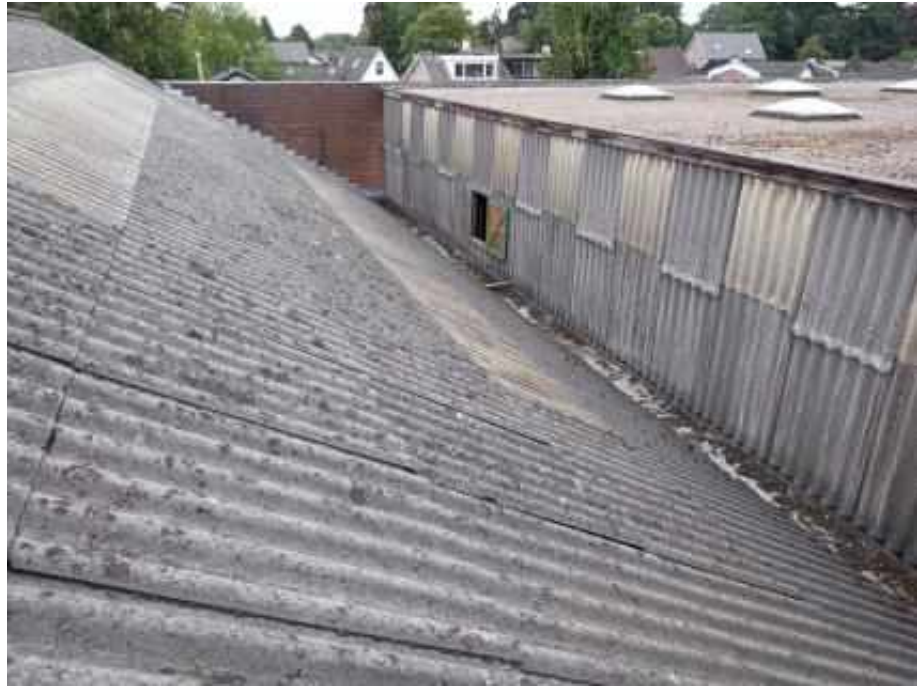
## bron 6

| <b>locatie</b> | gevel naast dak |
| <b>opmerkingen</b> | De gevel is enkel waarneembaar vanaf het dak of vanuit binnen.<br>Vanaf maaiveld is de gevel niet zichtbaar. |

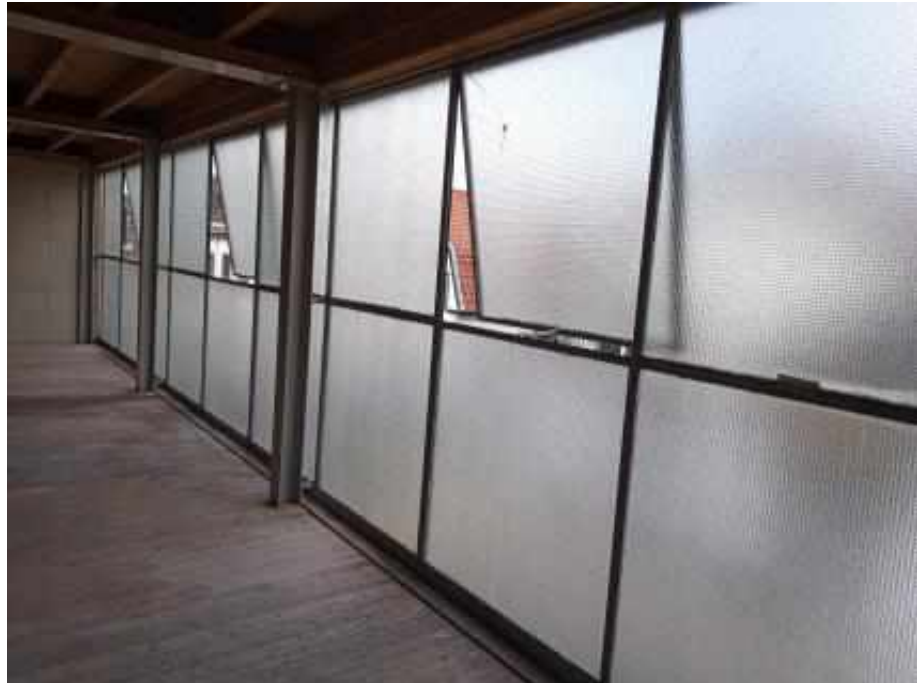
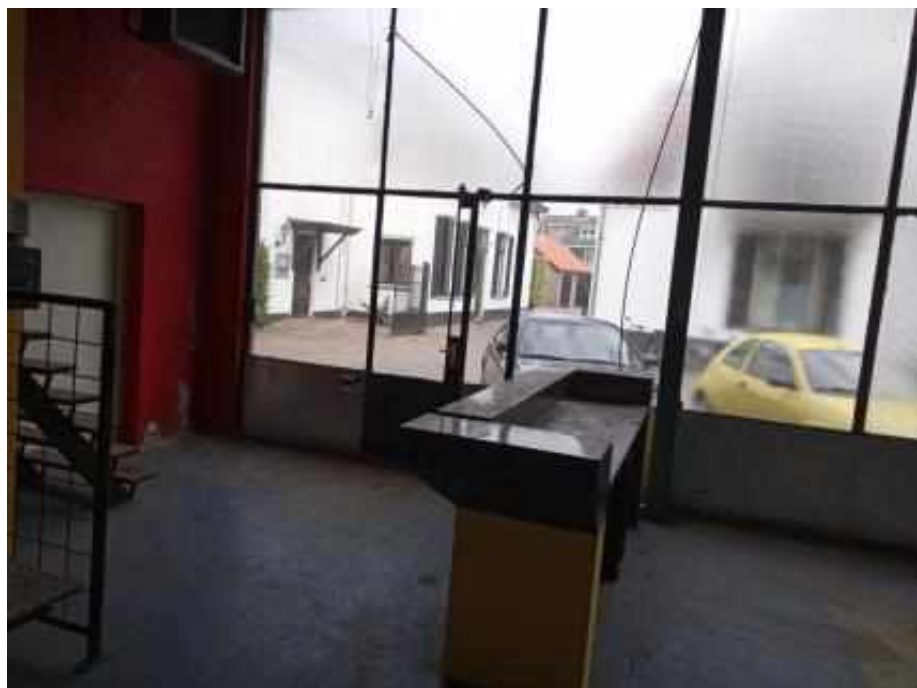
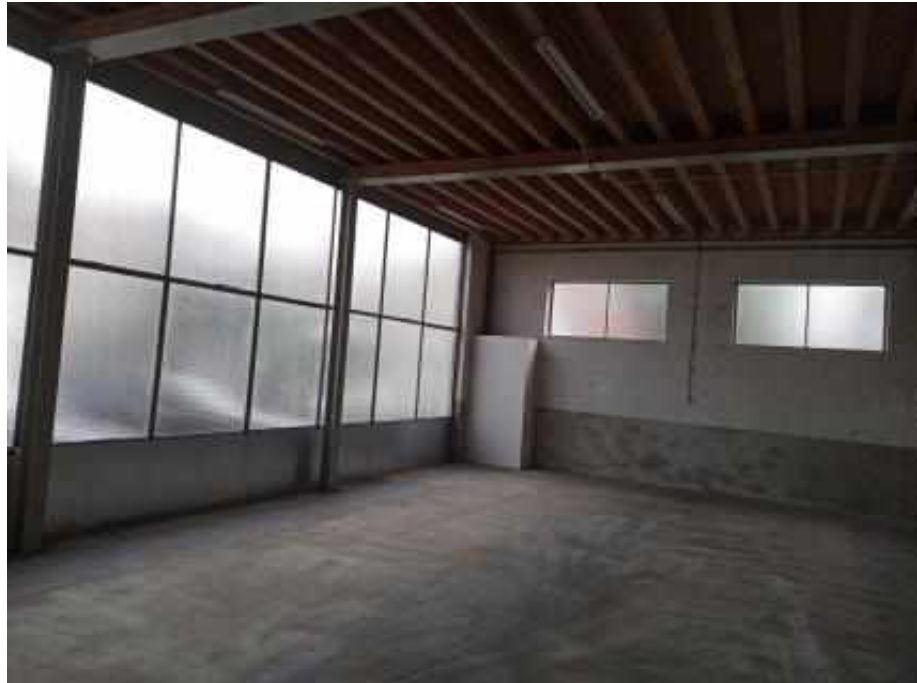
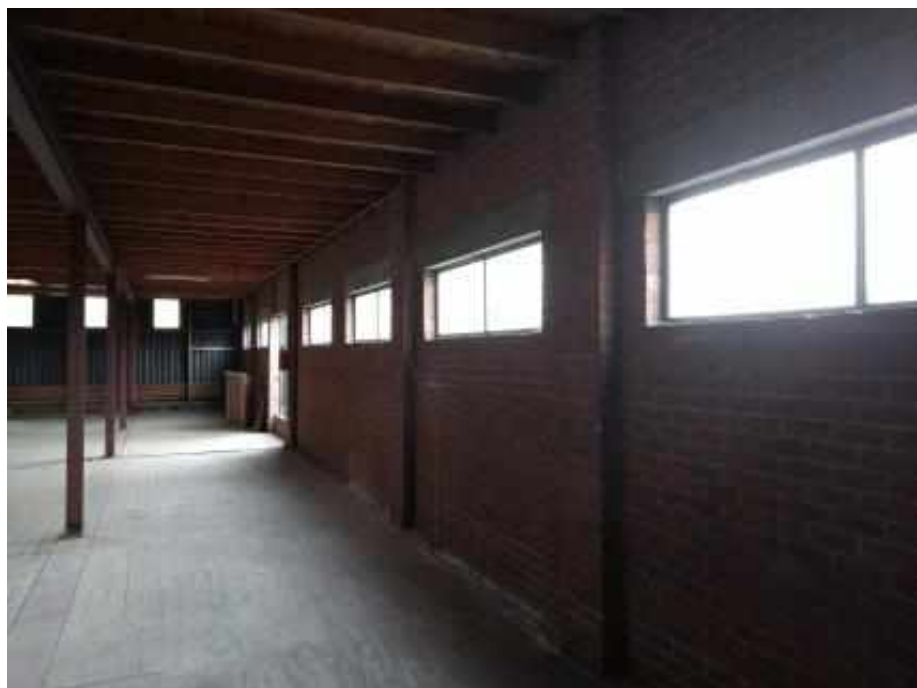
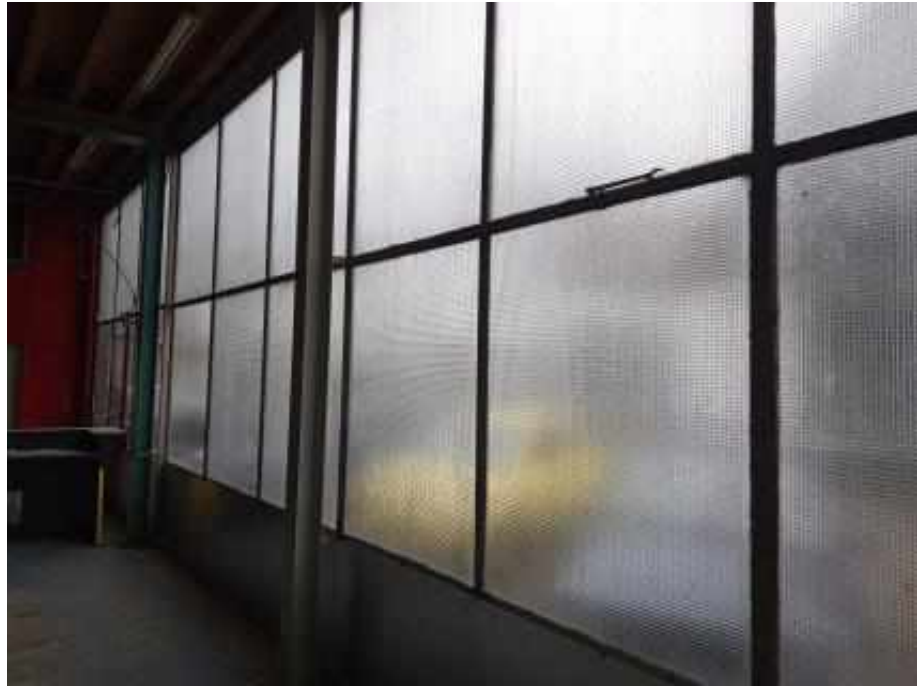
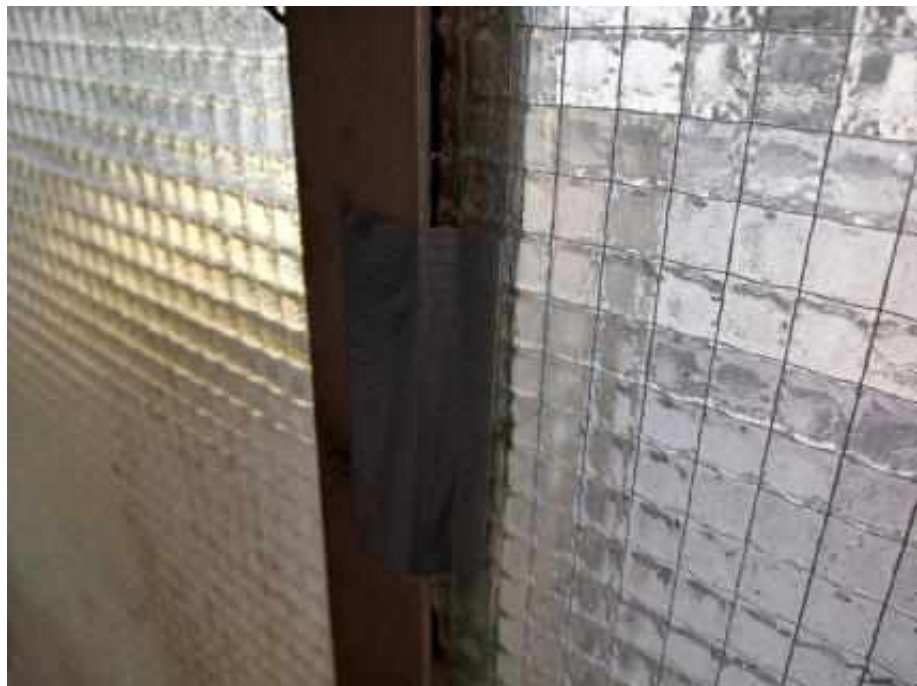
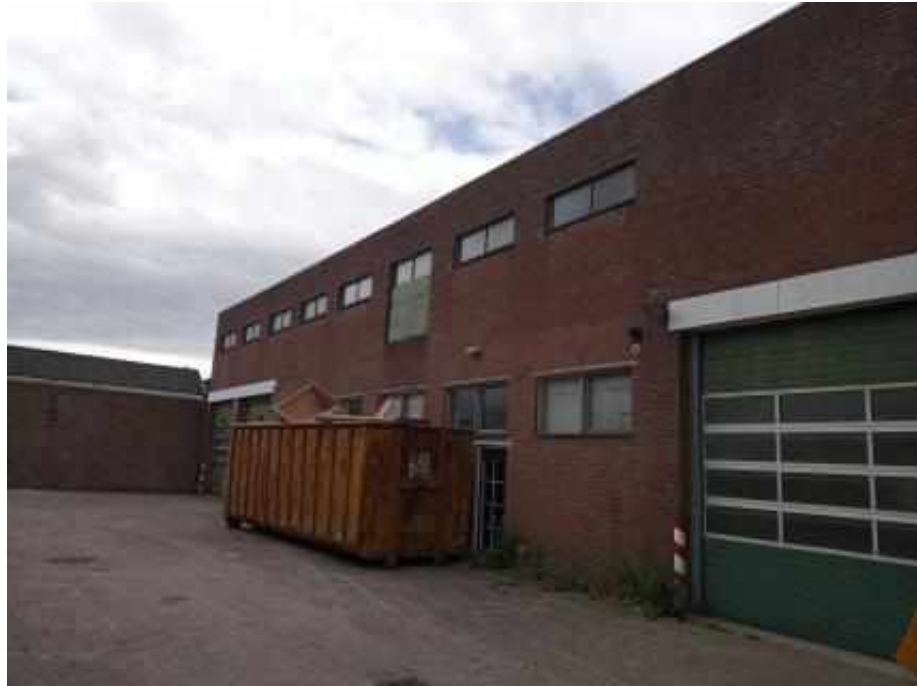
## bron 7

| <b>locatie</b> | kozijnen begane grond achter en verdieping voor en achter |

| <b>opmerkingen</b> | saneren via het beglazingskit protocol |

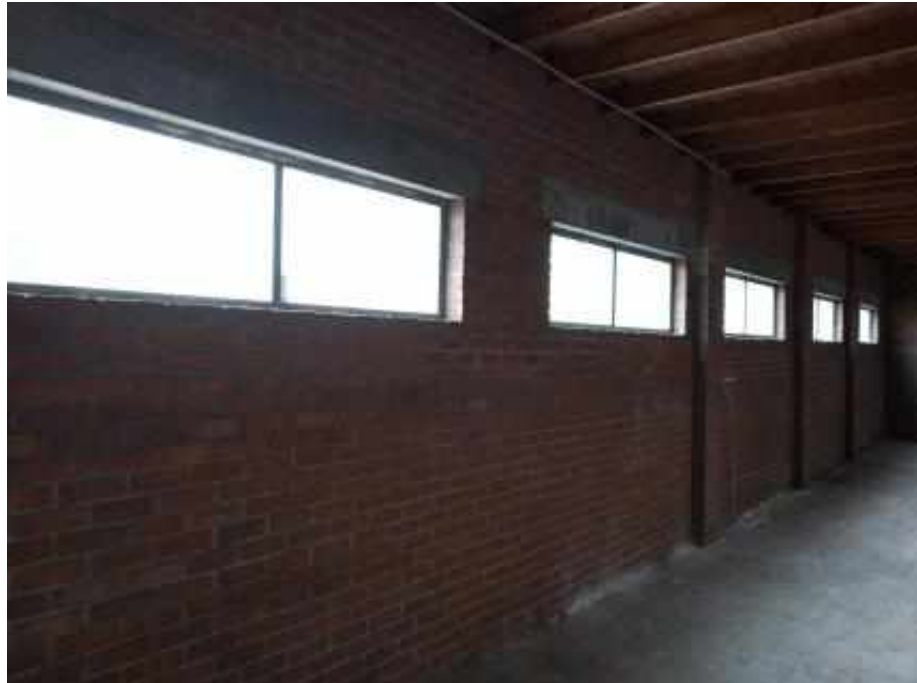
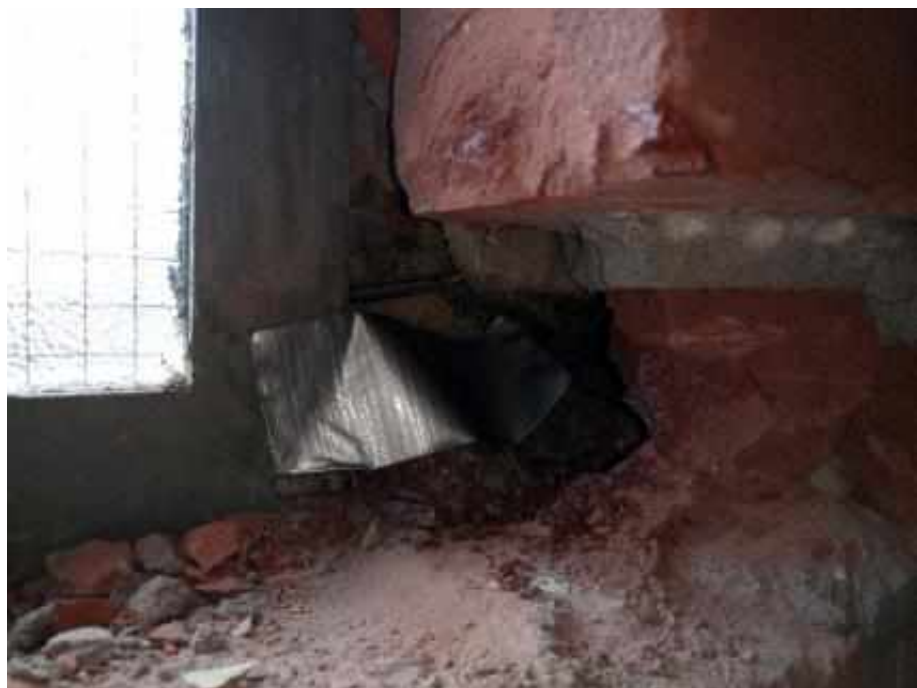
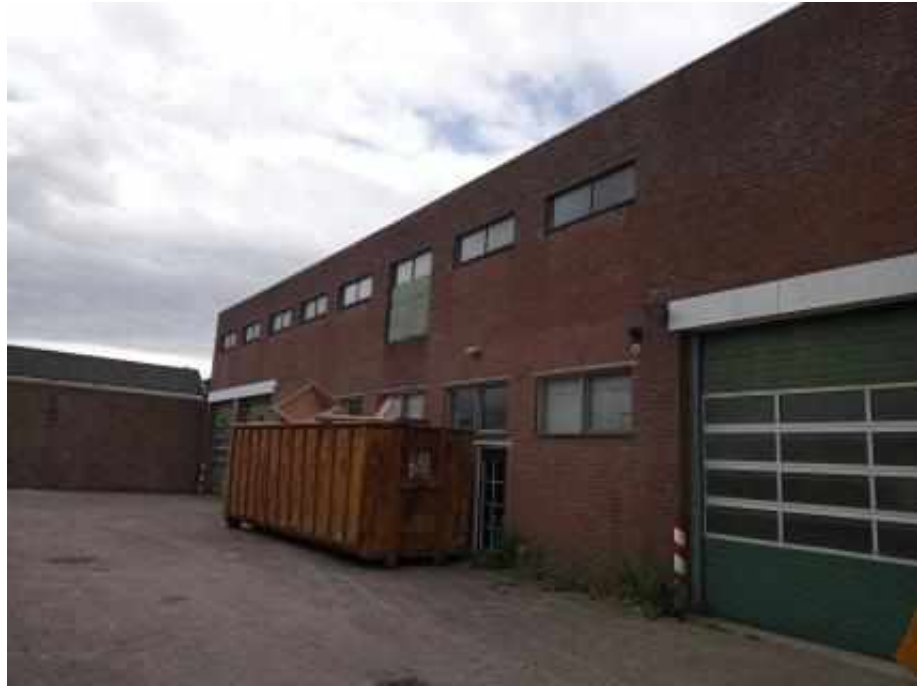
## bron 8

| <b>locatie</b> | kozijnen verdieping voor |

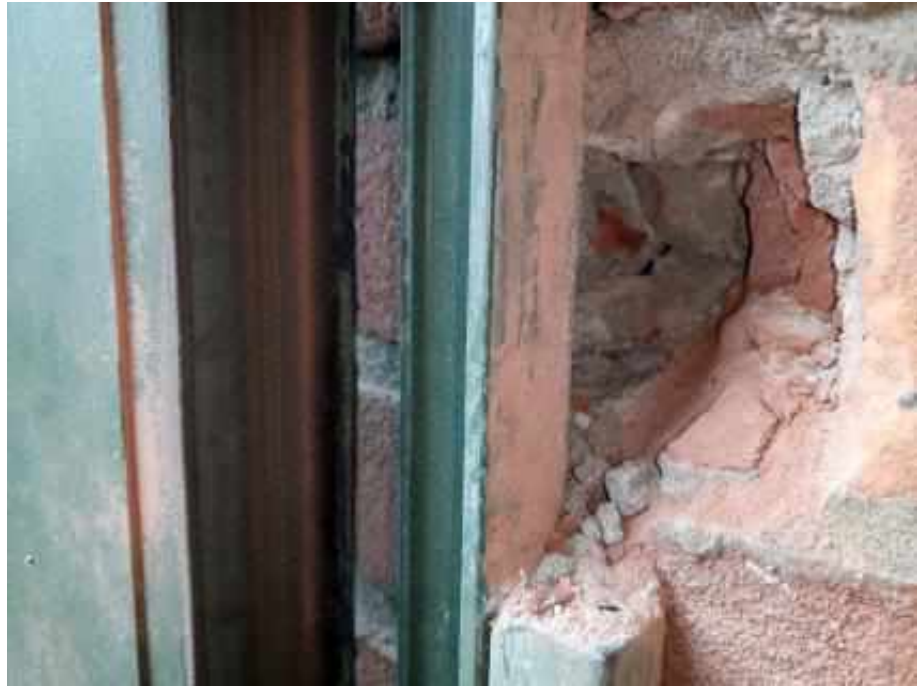
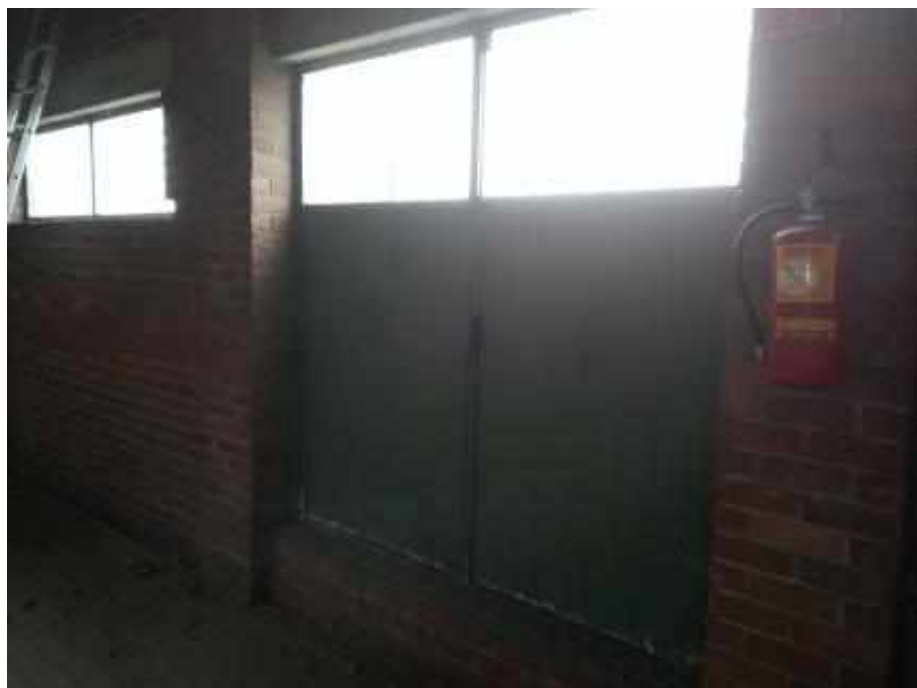
## bron 9

| <b>locatie</b> | dubbele deur verdieping voor |

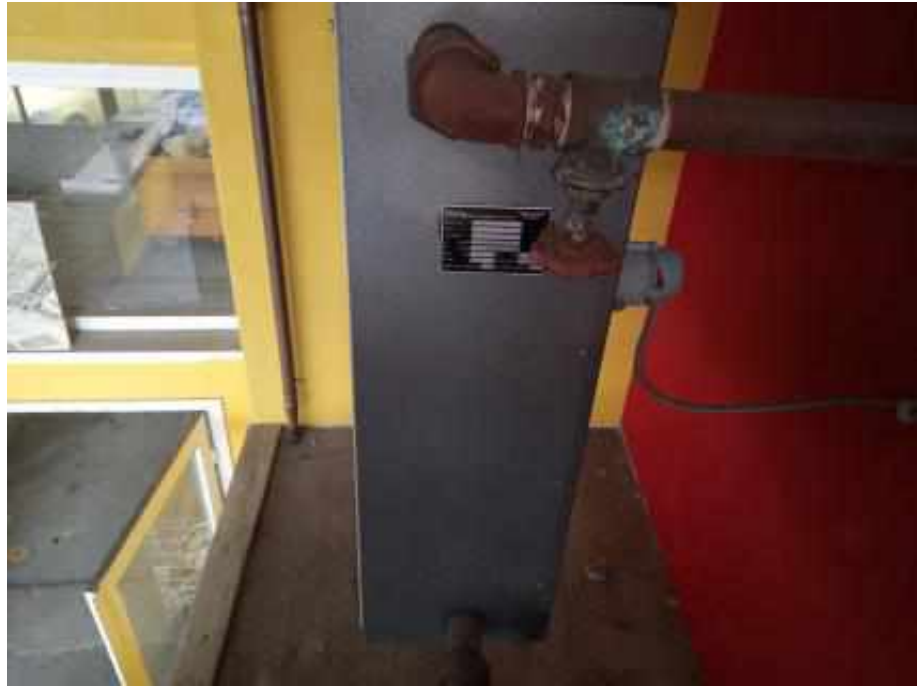
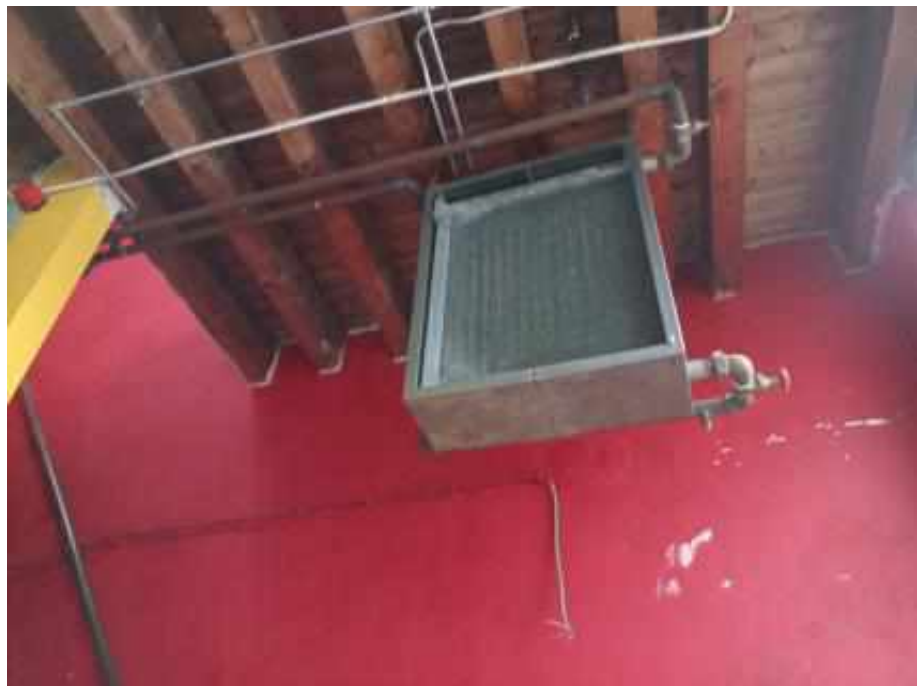
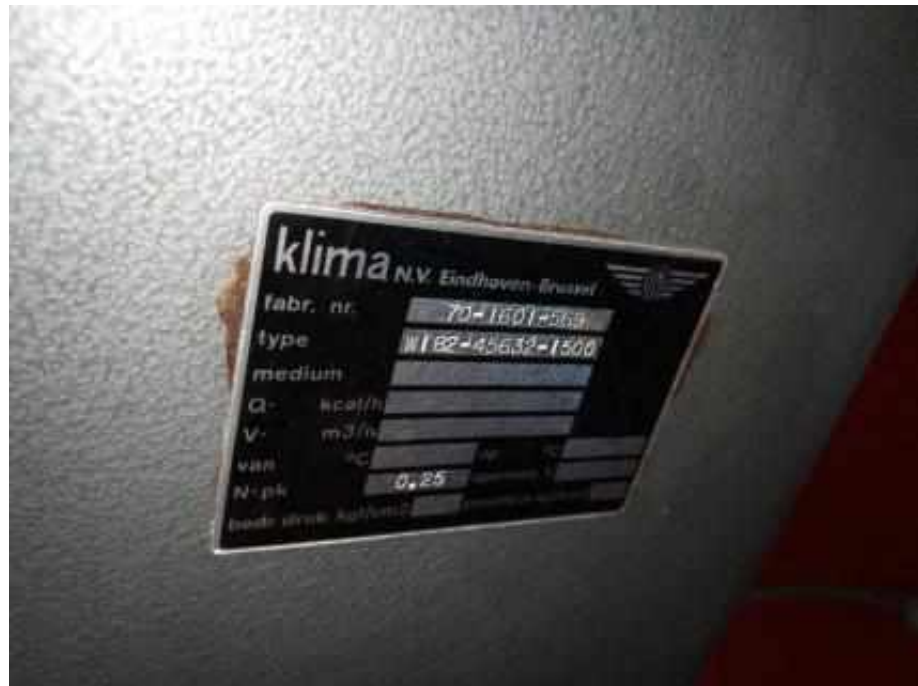
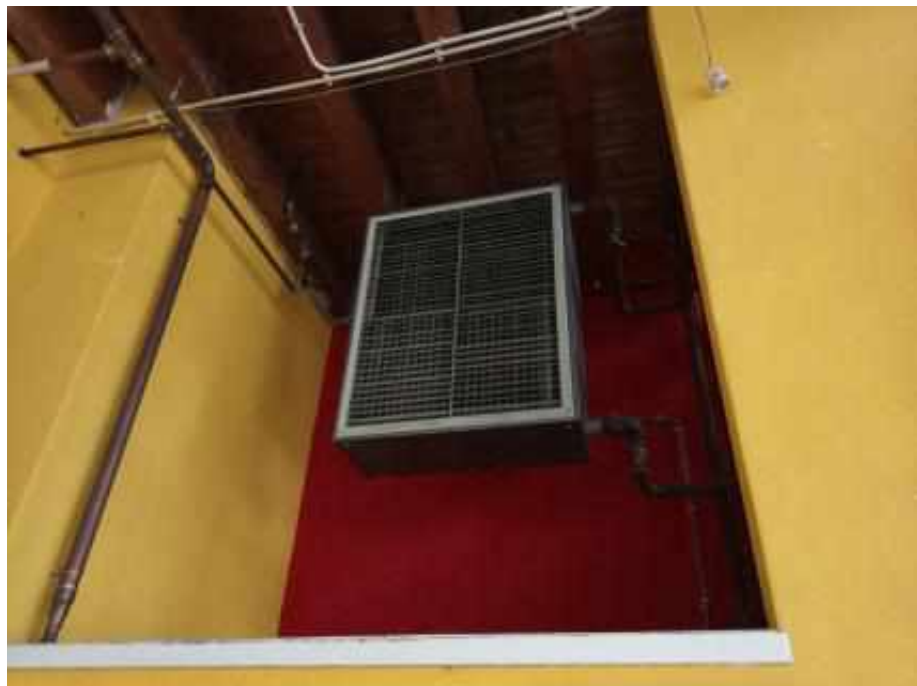
## bron 10

| <b>locatie</b> | begane grond bij trap |
| <b>opmerkingen</b> | Op basis van de geschatte leeftijd worden deze verwarmingstoestellen als asbesthoudend beschouwd. |
