# Titelblad

| Adres: | Eemstraat 14 |
| Plaats: | Baarn |

| Projectnummer: | 231301 |

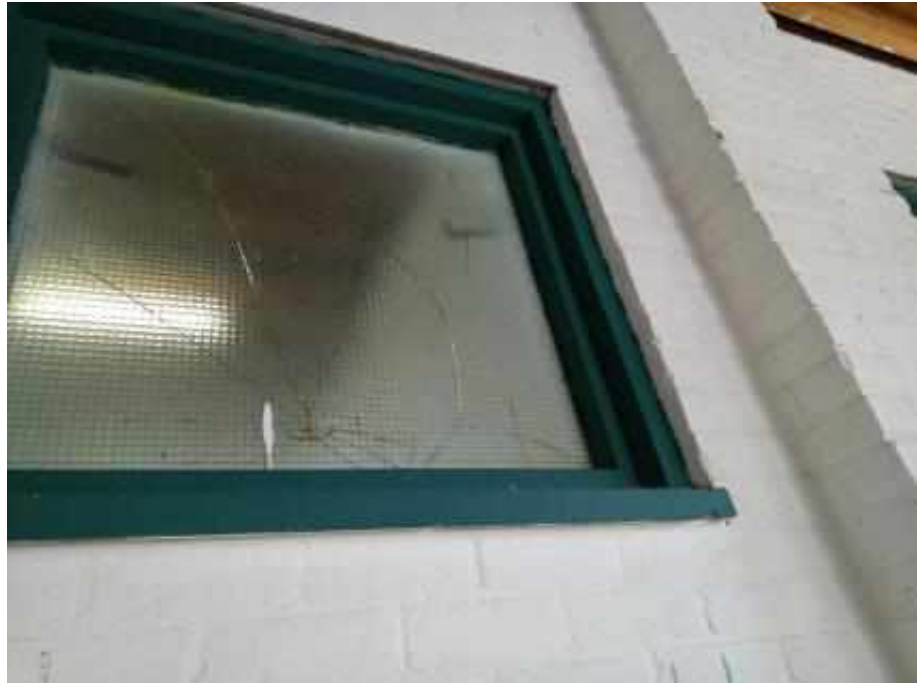
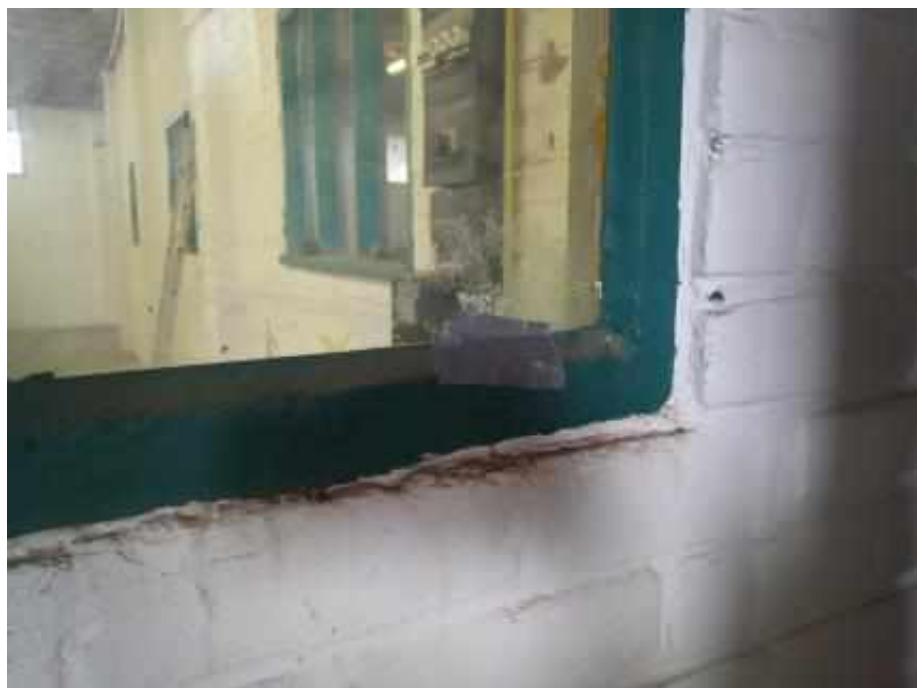
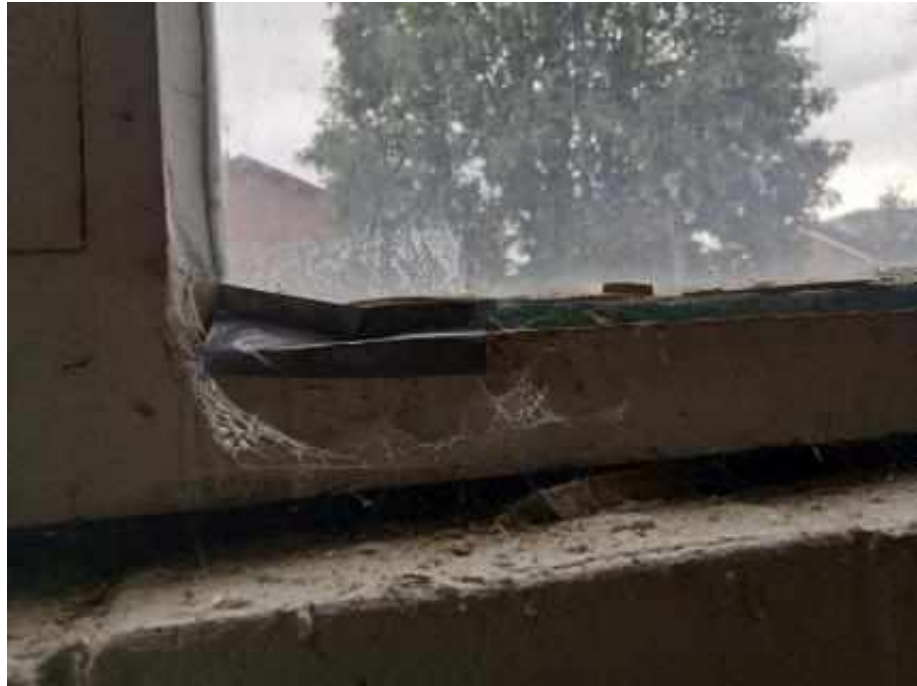
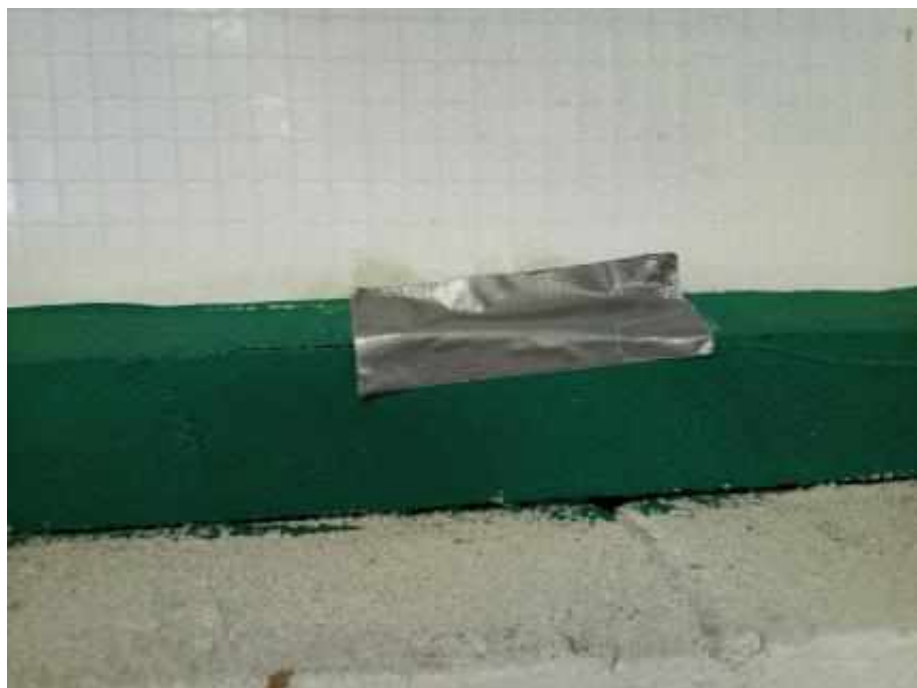
## bron B

| <b>locatie</b> | kozijnen begane grond |
| <b>opmerkingen</b> | Deze toepassing is niet weergegeven op de tekeningen. |

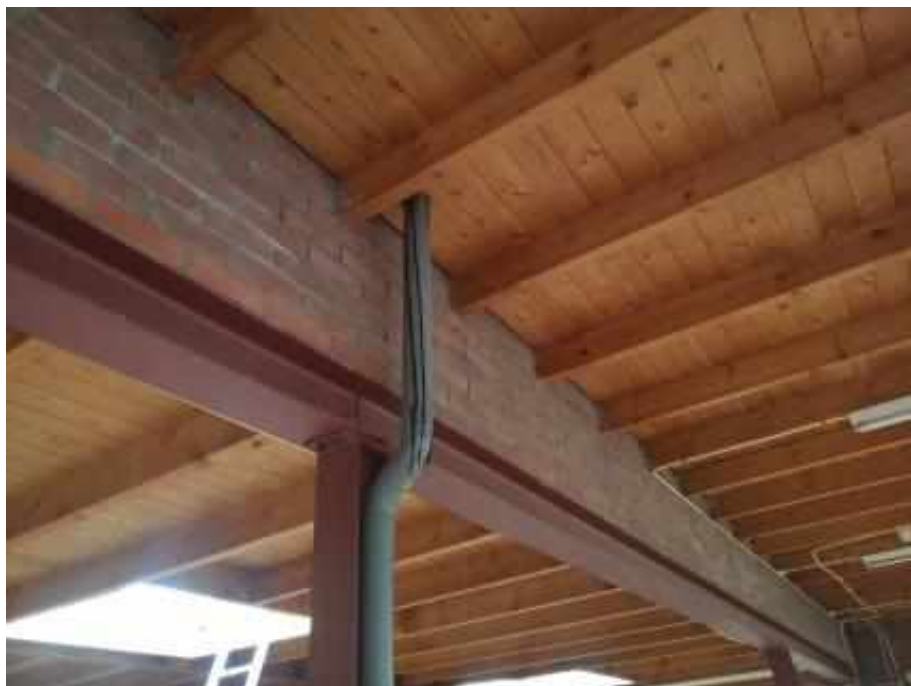
PVC afvoeren bedrijfspand Eemstraat 14

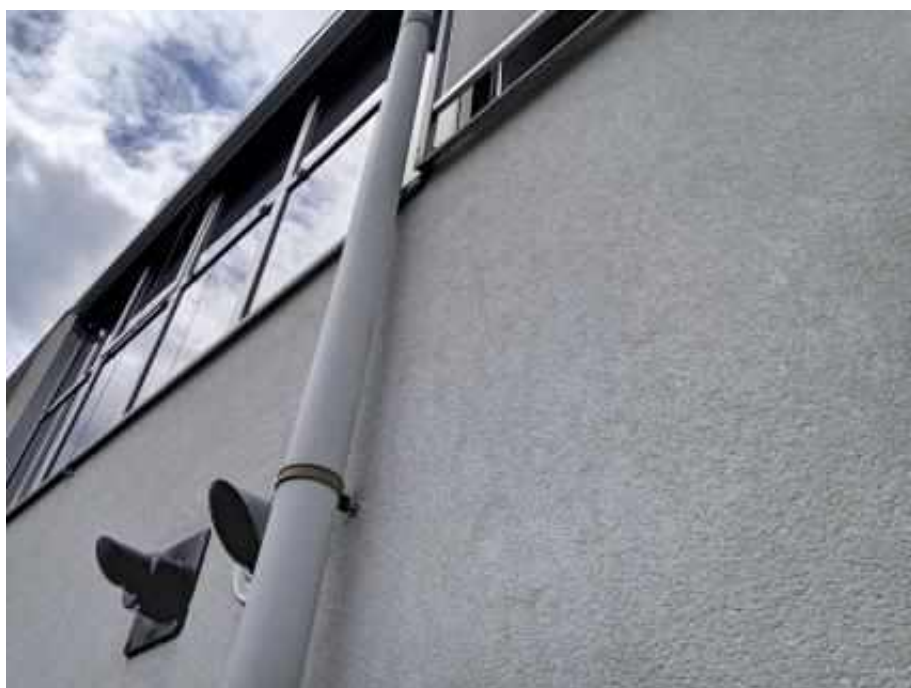
PVC afvoeren bedrijfspand Eemstraat 14

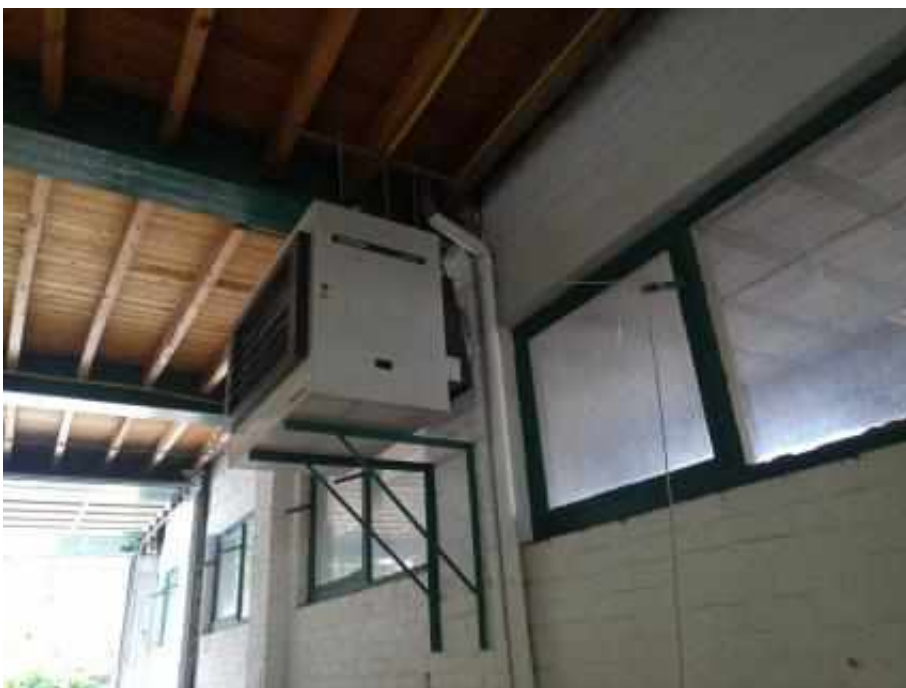
ketel uit 1990 bedrijfspand Eemstraat 14

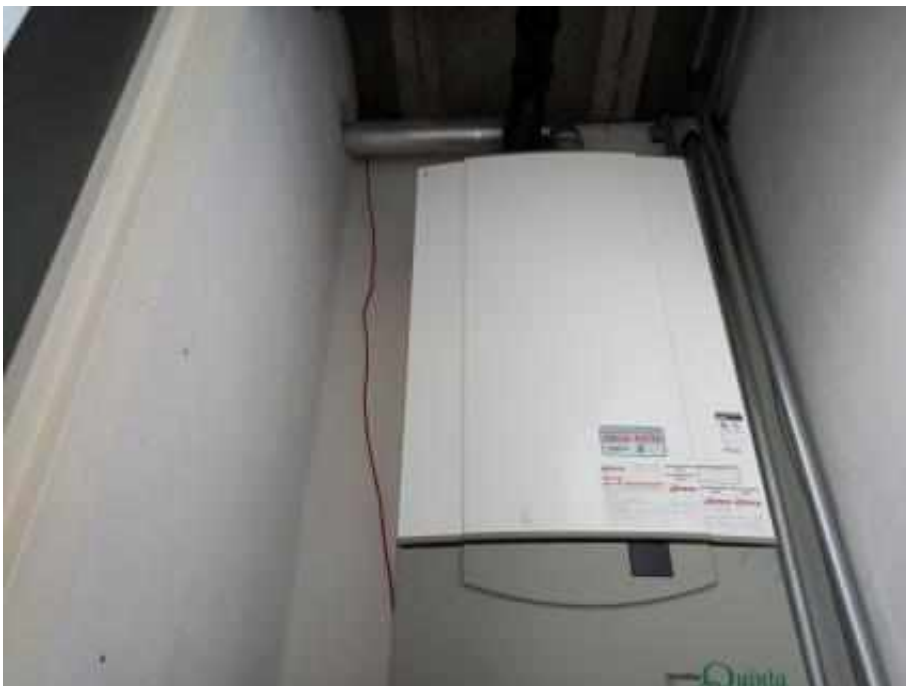
onverdachte cv-ketels in bedrijfspanen
