Asbestinventarisatie

Locatie: Van Galenlaan 3b te Baarn

| DATUM INVENTARISATIE: | 5 oktober 2022 |

| PROJECTNUMMER: | P221016-01 |

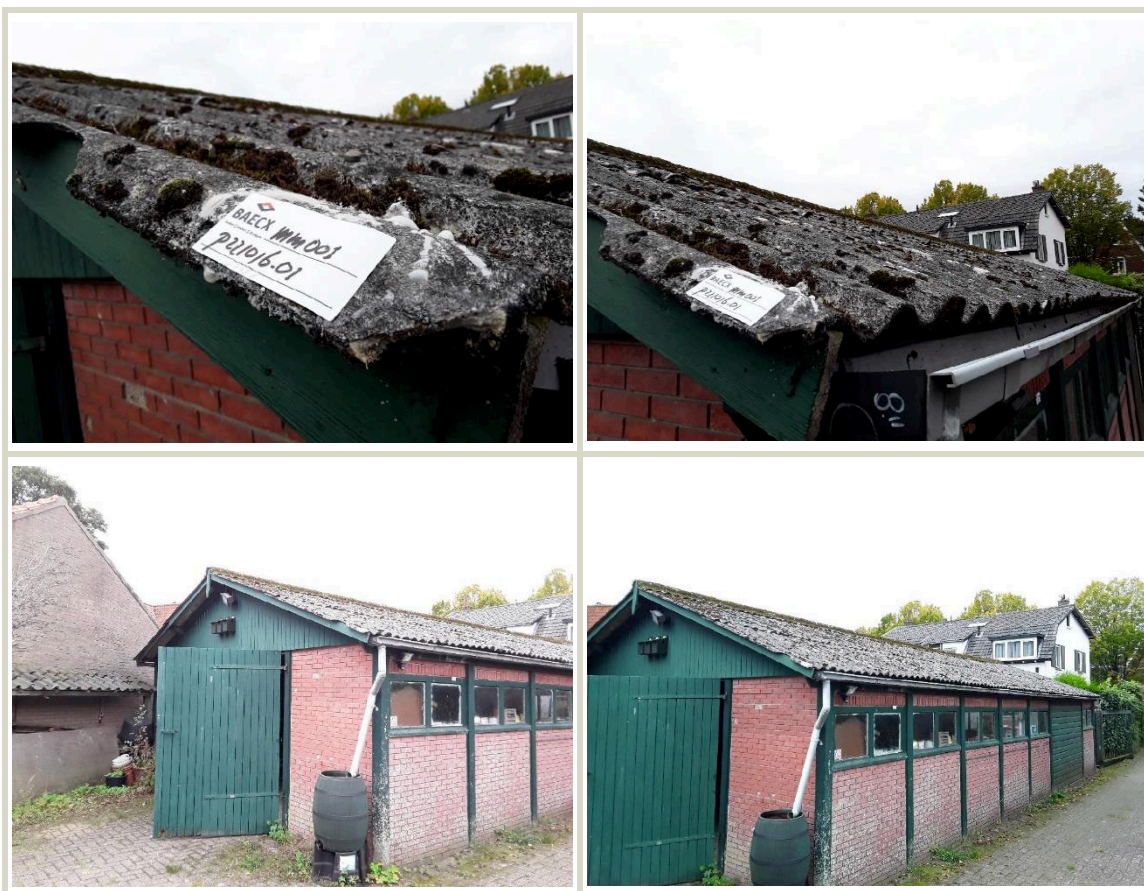
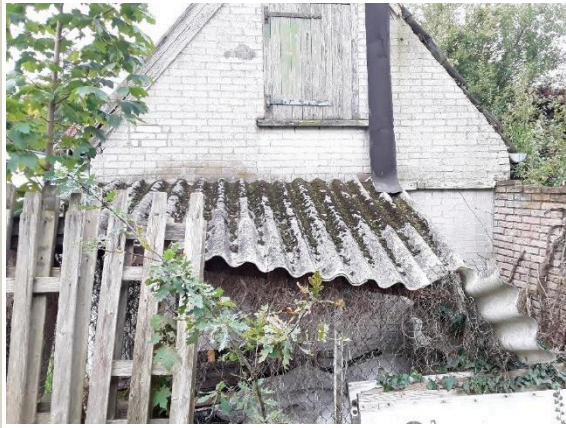
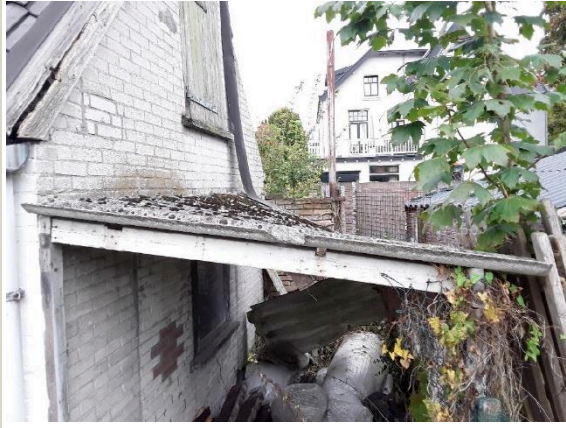
## Bron-1

| Plaats van voorkomen | Dak schuur-1 en afdak schuur-2 |
| Soort | Cement |
| Materiaal | Golfplaat inclusief hulpstukken |
| Percentage en type asbest | Chrysotiel 10-15 % |
| Hoeveelheid | Schuur-1: 93 m <sup>2</sup><br>Schuur-2: 7 m <sup>2</sup> |
| Mate van beschadiging | Ernstig |
| Mate van verwerking | Ernstig |
| Risicoklasse verwijdering | 2 |

| Verwijderingsmethode | Demontage (als geheel verwijderen) |

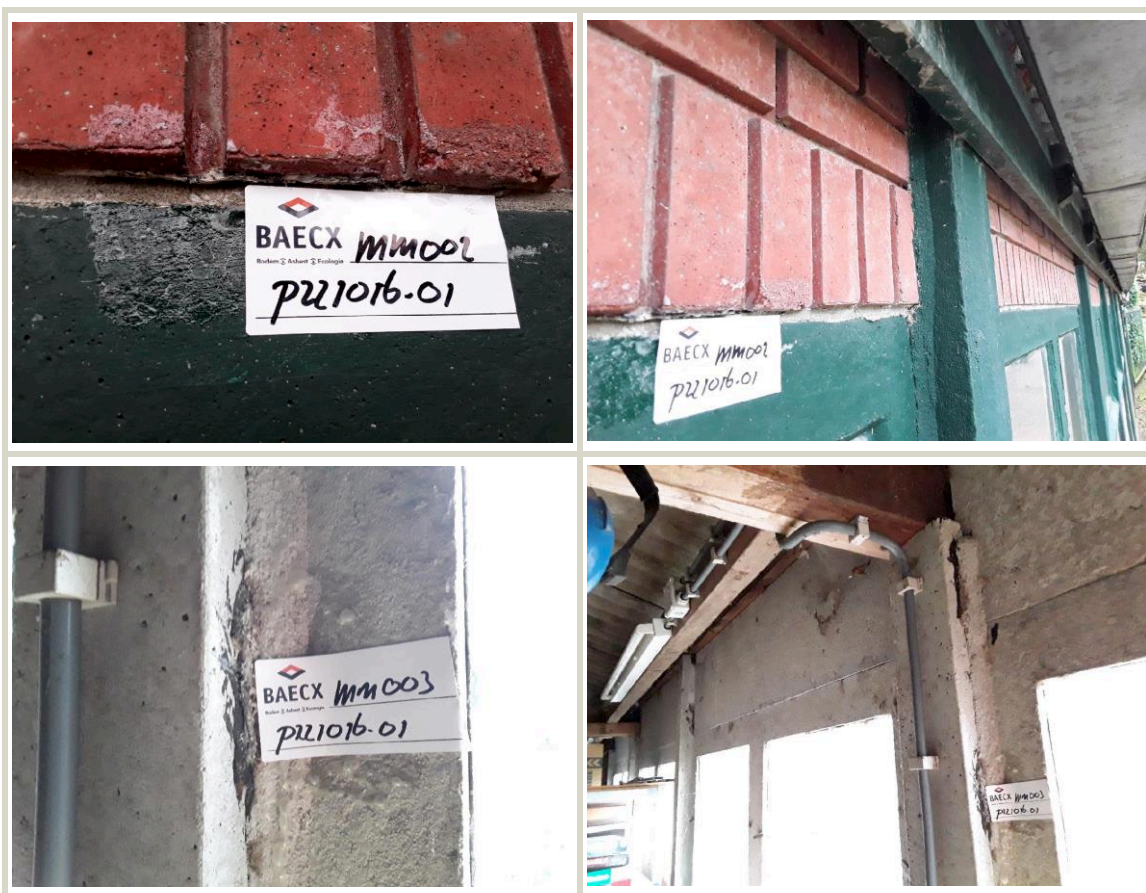
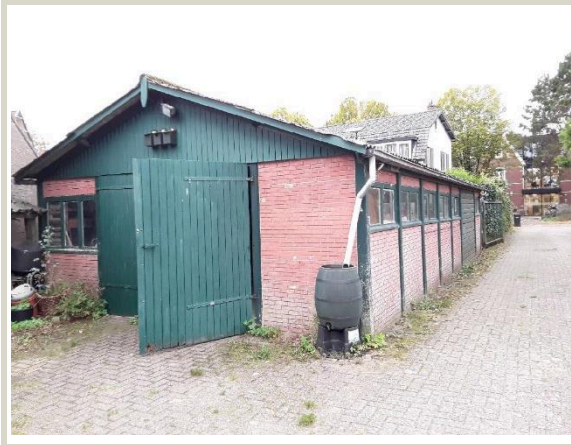
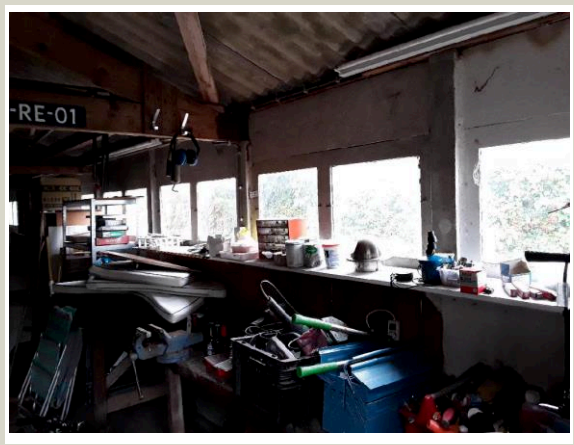
## Bron-2

| Plaats van voorkomen | Gevels schuur-1 |
| Soort | Kit |
| Percentage en type asbest | Chrysotiel 5-10 % |
| Hoeveelheid | 72 m <sup>2</sup> |
| Mate van beschadiging | Licht |
| Mate van verwerking | Licht |
| Risicoklasse verwijdering | 2 |
| Opmerkingen | Vanwege de constructieve toepassing van de kit is het alleen mogelijk om deze te saneren in een buitensituatie bij totaalsloop |

| Verwijderingsmethode | Overig (als geheel verwijderen niet mogelijk is) |
