**Bomen Effect Analyse**  
**Corridorstudie Soestdijkseweg Zuid, Bilthoven**  
**Herindeling bushaltes bij Gemeentehuis**  
*Juni 2016 / 16-21 BEA*

Gemeente de Bilt

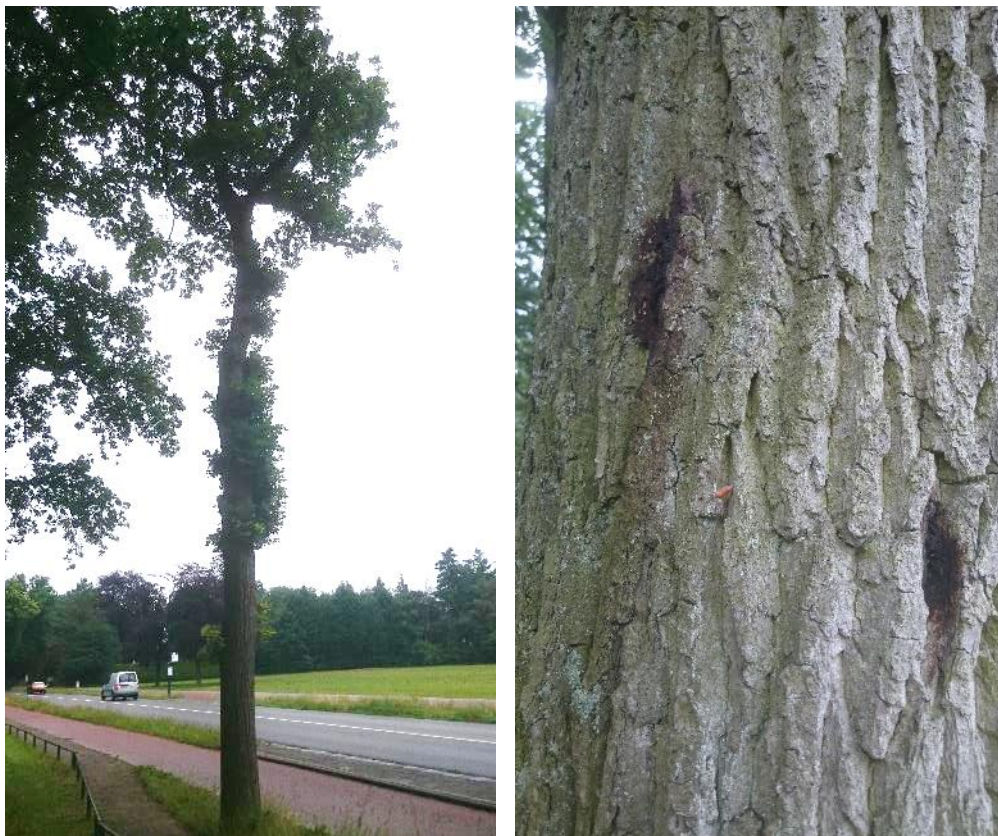
**Boom 18 (foto links) is slechts een torso met zeer beperkte kroon.**

**Bij de bomen nr. 21 t/m 23 is sprake van meerdere opgedroogde vlekken met slijmvloed. Dit kan duiden op een aantasting door bacteriën of door de honingzwam. Bij boom 23 is tevens sprake van een grotere en langzaam overgroeïende wond in de stamvoet.**

Bij de bomen nr. 21, 22 en 23 zitten diverse donkere plekken met een opgedroogd uitvloeisel op de stam. Deze ook 'lekpits' genoemde vlekken duiden op een aantasting in het vatensysteem. Hoewel hiervoor ook bacteriën in aanmerking komen is het vermoeden dat deze aantasting veroorzaakt wordt door de honingzwam.

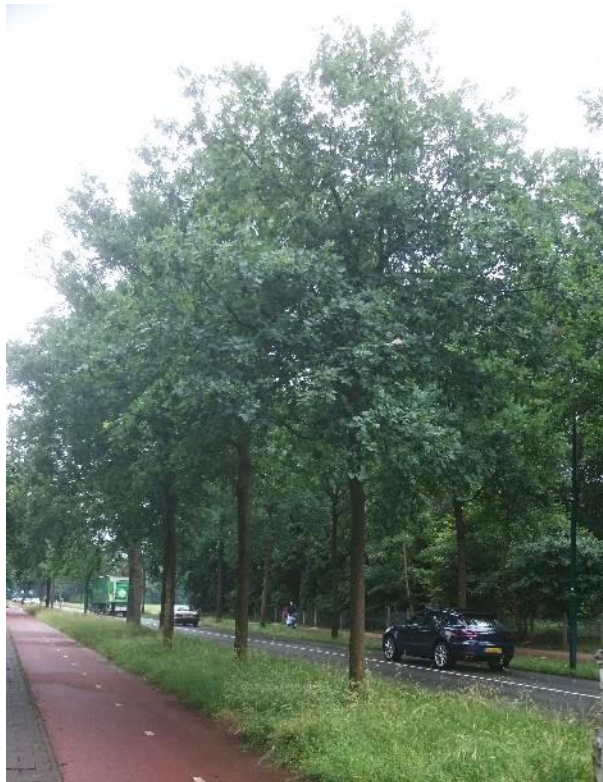
Eiken nr. 36 t/m 38. Deze bomen groeien goed zodat hier in de komende tijd een duidelijk laanbeeld zal ontstaan.

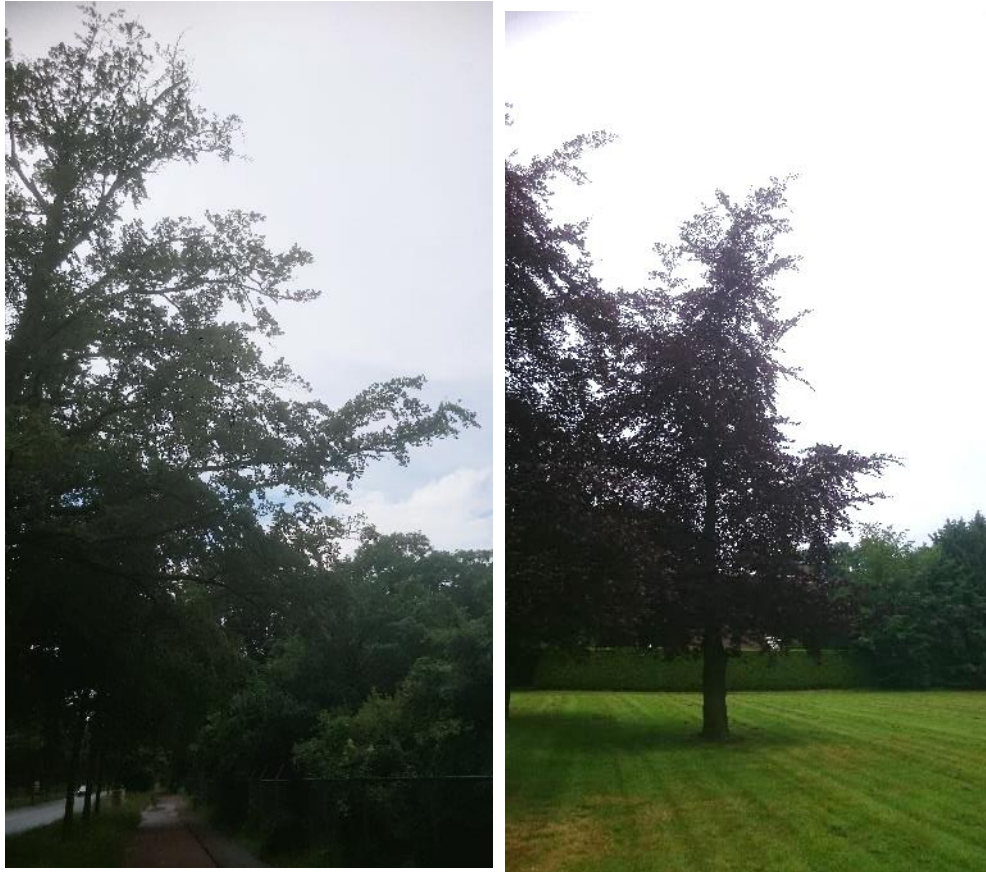
Anders is de situatie bij de twee grote beuken langs de Soestdijkseweg (bomen nr. 34 en 35). Boom 34 laat sterfte van twijgen en takken in de top en in diverse kroondelen zien. De boom gaat zichtbaar al een tijd achteruit en is zo ver in deze ontwikkeling dat behoud op lange termijn (meer dan 10 jaar) niet haalbaar is. Mogelijk gaat de aftakeling zelfs sneller. Boom 35 is iets beter qua kwaliteit. Hier zijn geen directe problemen geconstateerd, maar de groei

Bij de beuk nr. 34 (foto links) is sprake van terugstervende kroondelen. De toekomstverwachting van deze boom is beperkt. Boom 48 is een van de drie bruine beuken tegenover het gemeentehuis. De kwaliteit en toekomstverwachting is hier goed. De doorgroei is hier wel een aandachtspunt.

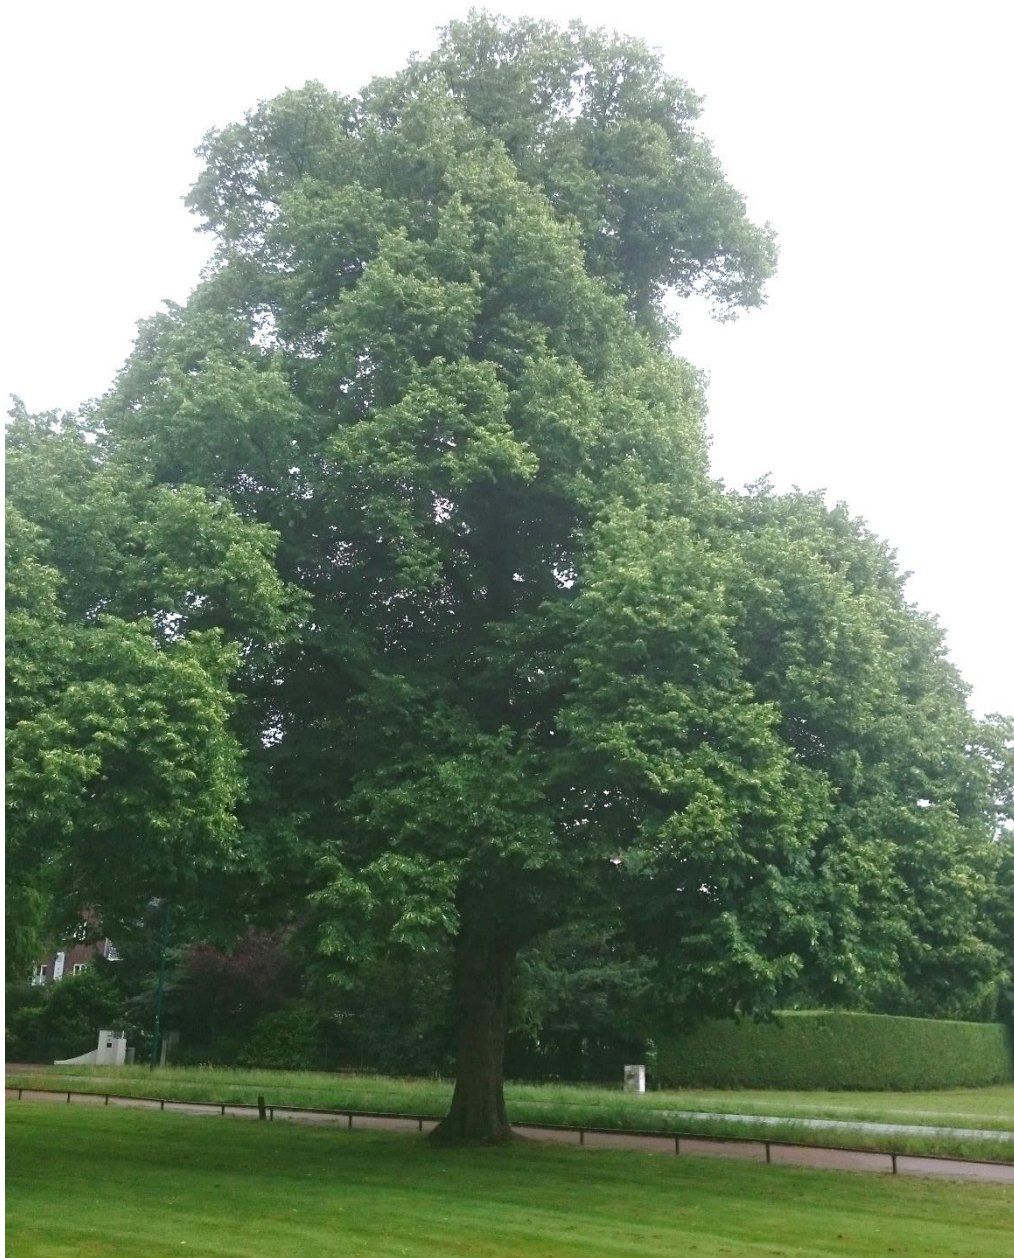
Deze prachtige linde (boom nr. 14) staat vlakbij het fietspad.

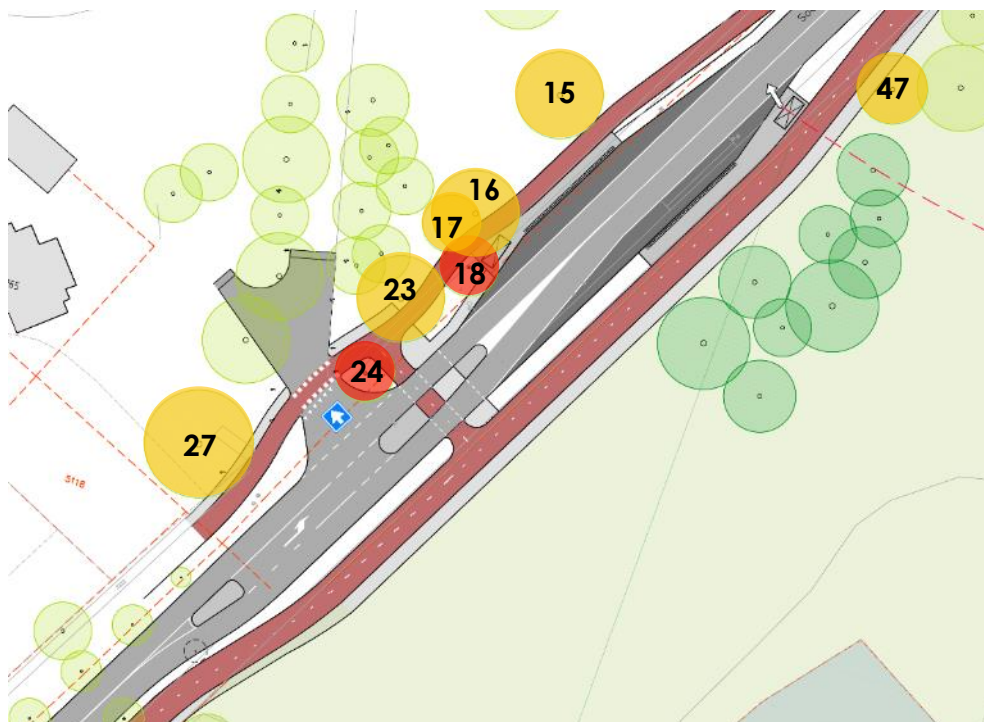
Als gevolg hiervan komt behoud van diverse bomen onder druk te staan. De bomen nr. 18 en 24 kunnen naar verwachting niet worden gehandhaafd.

De zomereiken nr. 18 en 24 staan in de huidige situatie in een smalle strook tussen het fietspad en het trottoir. Bij het ontwerp voor de nieuwe inrichting slingert het fietspad tussen de eiken door. Dit fietspad met een breedte van 2,5 meter wordt zwaarder gefundeerd dan het huidige voetpad en komt dicht bij de bomen nr. 16/17 en 23.

Deze twee zomereiken met relatief kleine kronen horen bij het samenhangende ensemble van bomen rond de bestaande inrit. Zij staan in de huidige situatie in een smalle strook tussen het trottoir en het fietspad aan de wegzijde. In het ontwerp wisselen deze twee paden van positie. Het verharde oppervlak rond de twee bomen neemt nog toe. Daarnaast zal het nieuwe fietspad met een zwaardere fundering worden uitgevoerd dan het huidige voetpad zodat hier een barrière naar de open groeiruimte in het grasveld kan ontstaan.

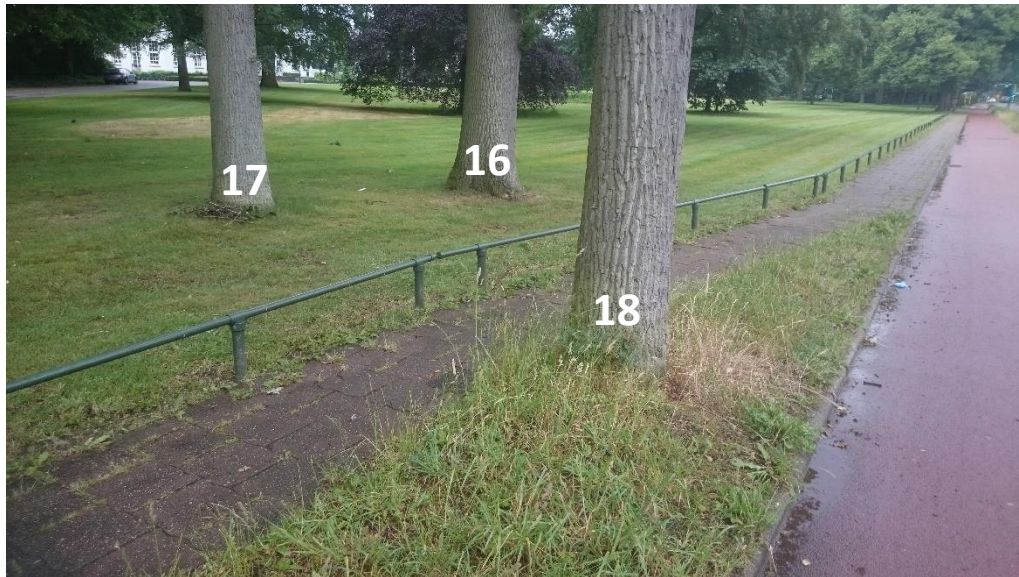
Het fietspad zal in de nieuwe situatie bij optie 1 tussen de bomen door worden aangelegd. Door een breedte van 2,5 meter en een zwaardere fundering verslechteren de omstandigheden voor boom 18 en voor boom 24 in het verlengde van de smalle strook.

Het nieuwe fietspad komt tevens aanzienlijk dichterbij de bomen nr. 16, 17 en 23. De afstand tussen hart boom en rand fietspad bedraagt bij boom 23 straks slechts ca. 1,1 meter. Bij boom 17 is de afstand met ca. 1,3 meter in dezelfde orde van grootte. Dit betekent dat er een wegconstructie op korte afstand in een voor de boom kritieke zone komt waar grotere wortels aanwezig kunnen zijn.

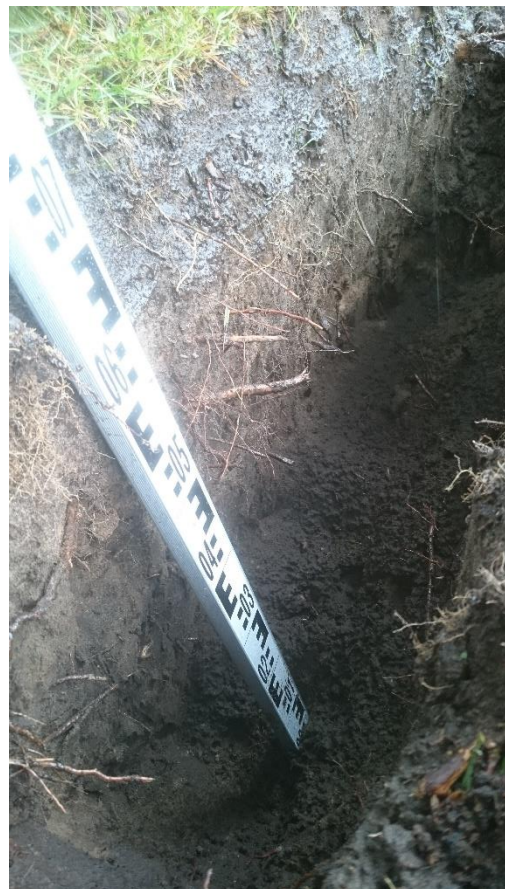
Opvallend in dit profiel is de afwezigheid van sterke wortels tot een diepte van 60 cm op korte afstand van de boom. Het wortelpakket was op ca. 80 cm diepte zo dicht dat de grondboor op meerdere plaatsen er niet meer doorheen kon. Deze laag kon niet beter in beeld gebracht worden omdat anders veel wortels verwijderd hadden moeten worden.

Profielsleuf op 1,3 m afstand van boom nr. 16. Het profiel is tot de graafdiepte van ruim 60 cm vrij droog. Opvallend is de afwezigheid van zwaardere wortels. Door de aanwezigheid van enkele wortels van 2 tot 3 cm dik is vervolgens met de grondboor gewerkt. Vanaf 80 cm diep was het pakket met wortels echter zo dicht dat de boor er niet meer doorheen kwam.

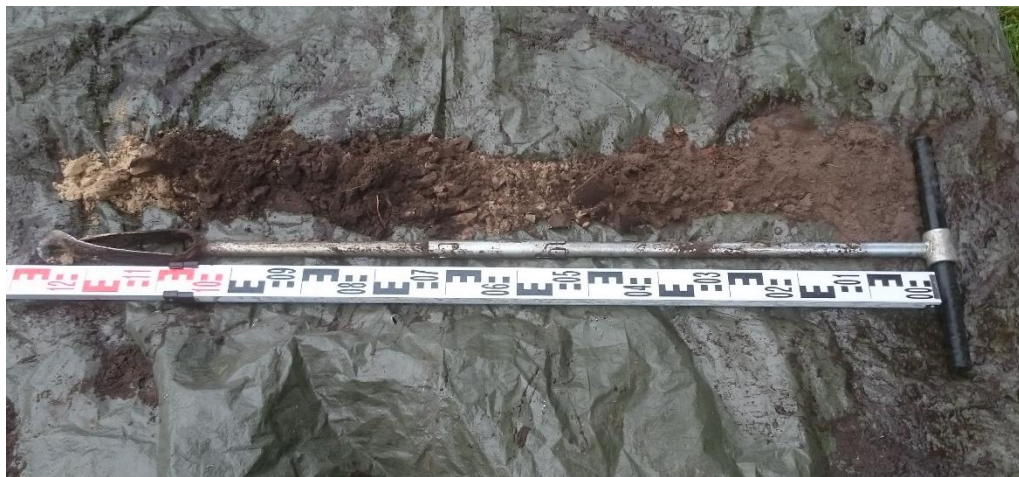
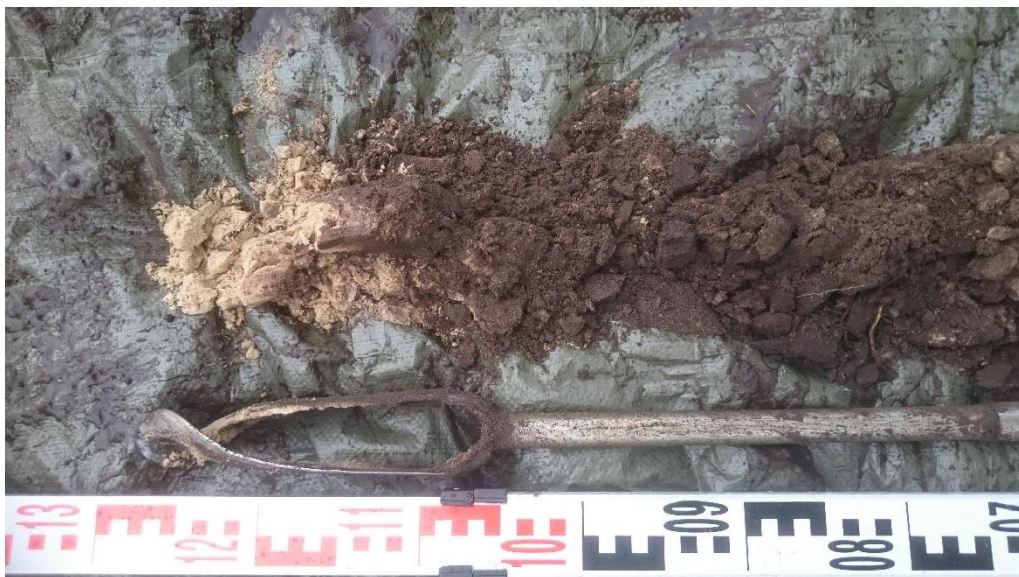
Foto boven: de meest humusrijke laag bevindt zich op een diepte tussen 75 cm en 110 cm.

Foto onder: in deze laag zijn tot ruim 1 meter diepte wortels aangetroffen

Net als bij de profielkuil zijn hier wortels vooral op grotere dieptes waargenomen. Bij de profielboring is een diep zittende humusrijke laag aangetroffen (75 tot 110 cm beneden maaiveld) met daarboven een humusarmere laag. Vermoedelijk is hier in het verleden een keer een laag met grond opgebracht.

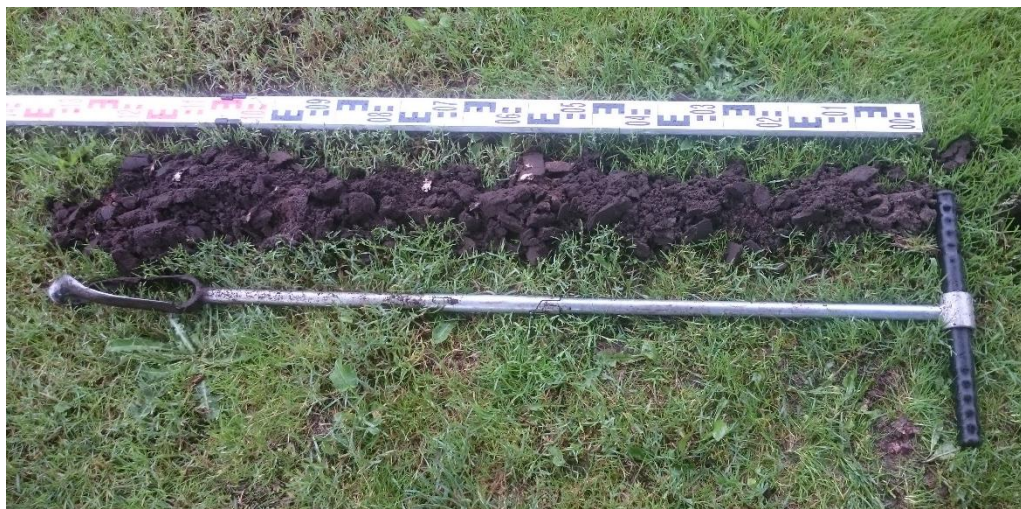
Profielboring op 1,5 m afstand van boom 47.

Vervolgens is op 1,5 meter vanuit hart boom 47 (bruine beuk) een verkennende profielboring uitgevoerd. Anders dan bij de eiken aan de overkant is hier sprake van een relatief homogeen profiel van matig humusrijk tot humusrijk zand tot op de volle boordiepte (120 cm). Beworteling is vooral in de onderste helft van het profiel aangetroffen. Tussen 60 cm en 110 cm diep zijn herhaaldelijk wat dikkere wortels geraakt. De vrij grote bewortelingsdiepte is opmerkelijk voor de soort.

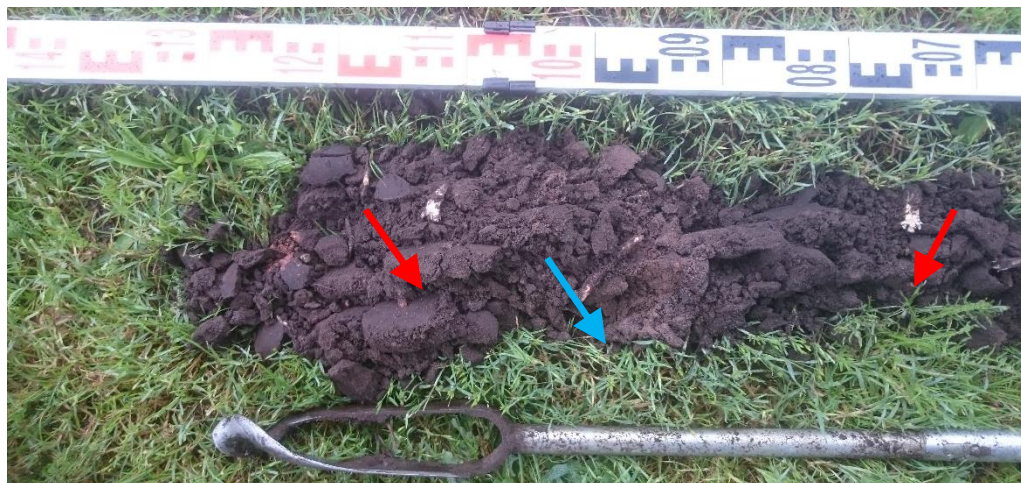
Op 75 cm en 110 cm diepte zijn wortels aangeboord (rode pijlen). Een wortel van ca. 1 cm dik is op 100 cm diepte aangetroffen (blauwe pijl).

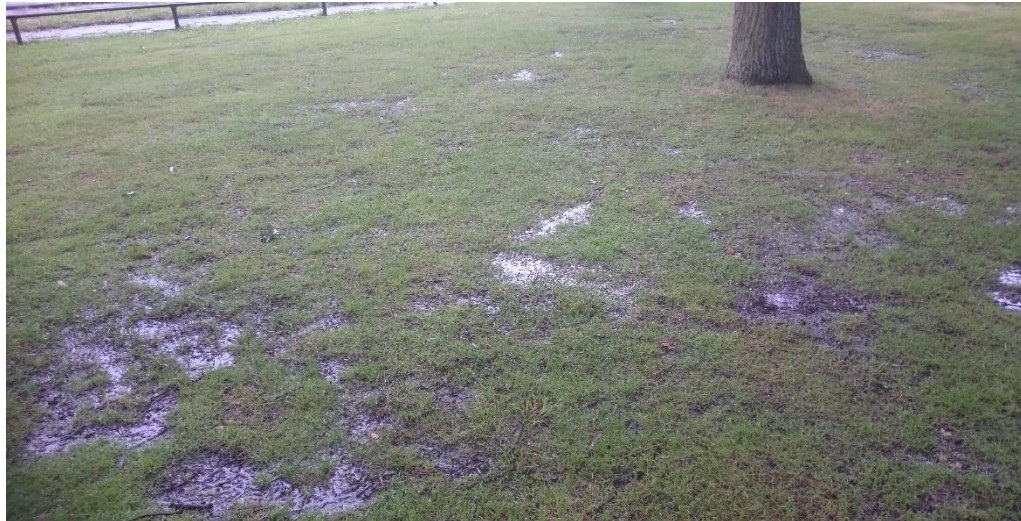
Na een korte heftige regenbui blijft het water op het maaiveld staan.

Bij het graven/boren zijn relatief compacte lagen op dieptes van 20 tot 50 cm waargenomen. Dit is mogelijk het gevolg van de regelmatige inzet van maaimachines op dit grondmengsel van matig fijn tot fijn zand.

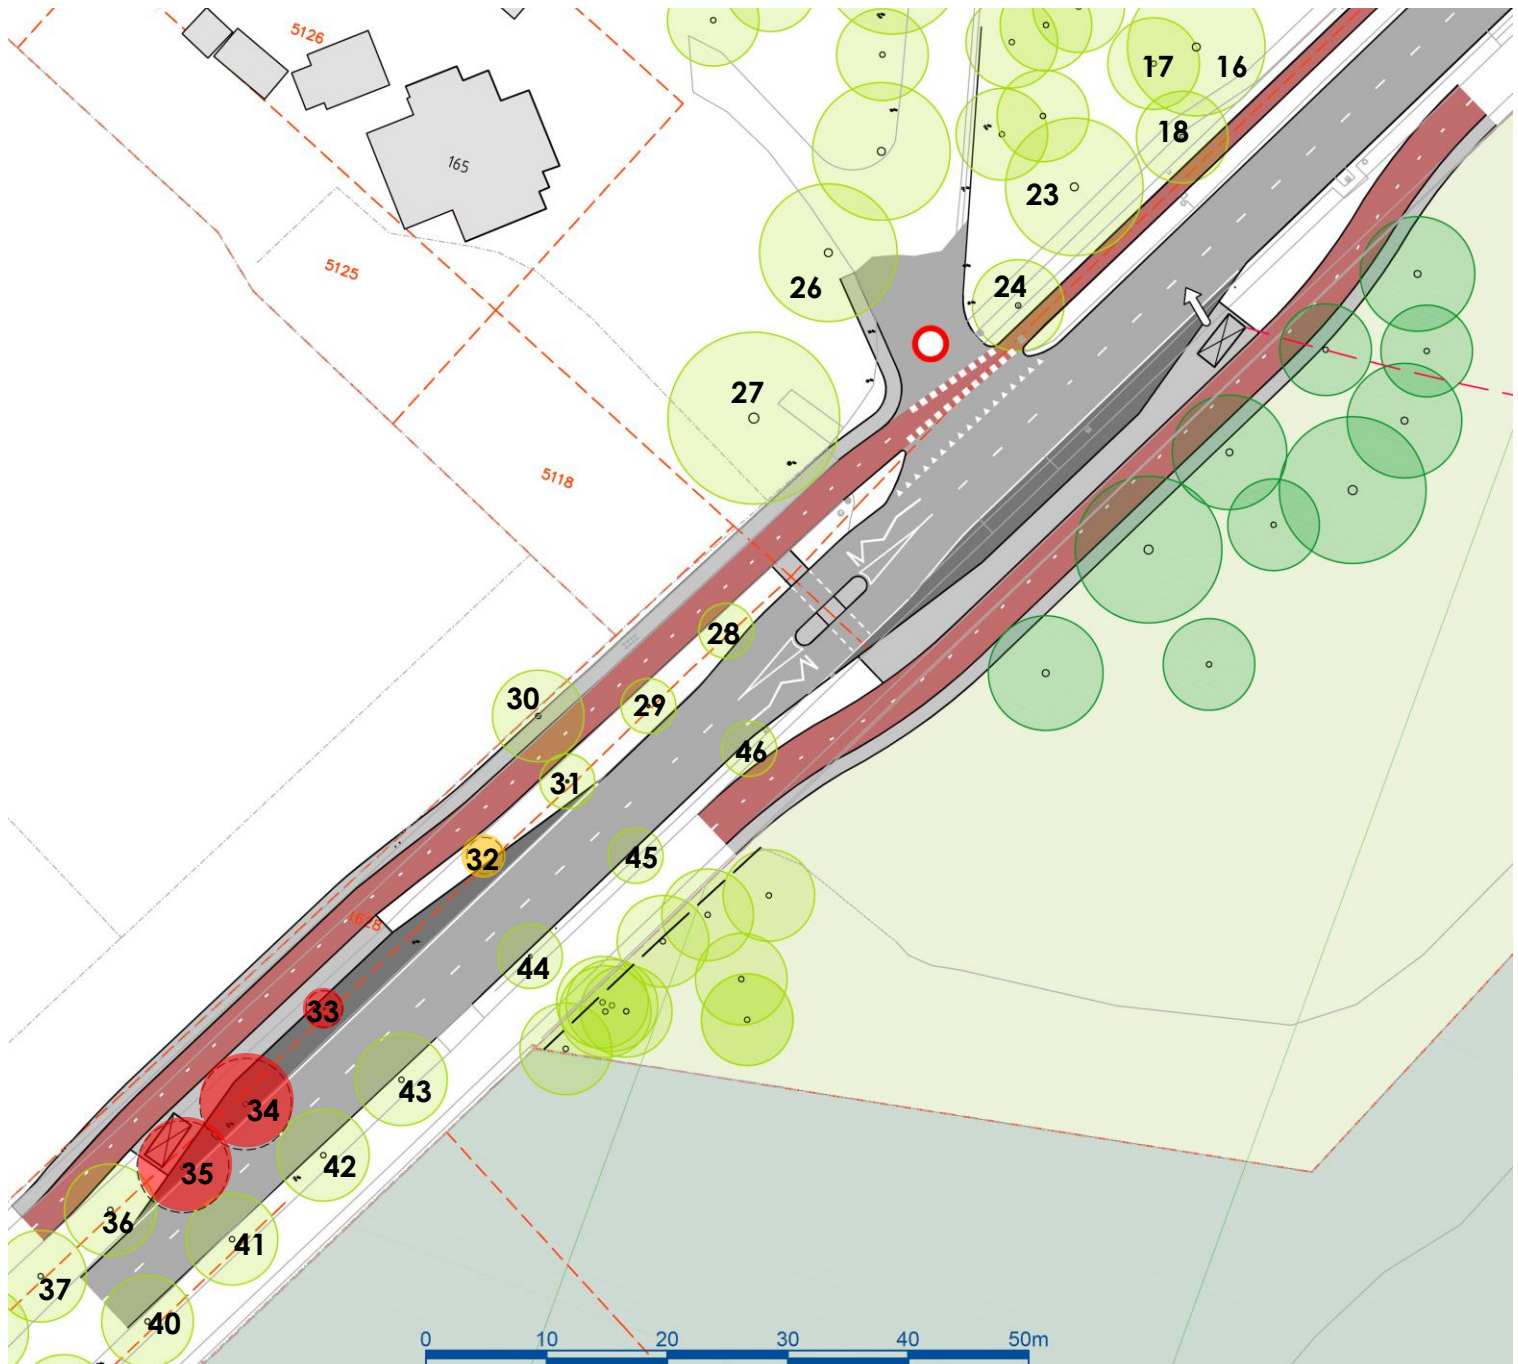
Voor de bushalte op de hoek van het RIVM terrein zouden drie bomen moeten wijken.

De gevolgen van deze variant voor de bomen zijn goed te overzien. Voor de bushalte aan de noordwestzijde van de weg zouden dan de bomen nr. 33 (jonge aanplant zomereik) en nr. 34/35 (volwassen beuken) moeten wijken. Bij boom 32 is behoud twijfelachtig omdat de inrit van de bushalte vlakbij de boom wordt aangelegd. Aangezien dit een jong exemplaar is kan worden uitgegaan van vervangende herplant of eventueel verplanting van de bestaande boom.

Voor het aanleggen van nieuwe bushaltes aan weerszijden van de weg moeten bij optie 2 de twee volwassen beuken nr. 34 en 35 en de eik nr. 33 (jonge aanplant) wijken. Behoud van boom 32 (zomereik jonge aanplant) is onzeker.

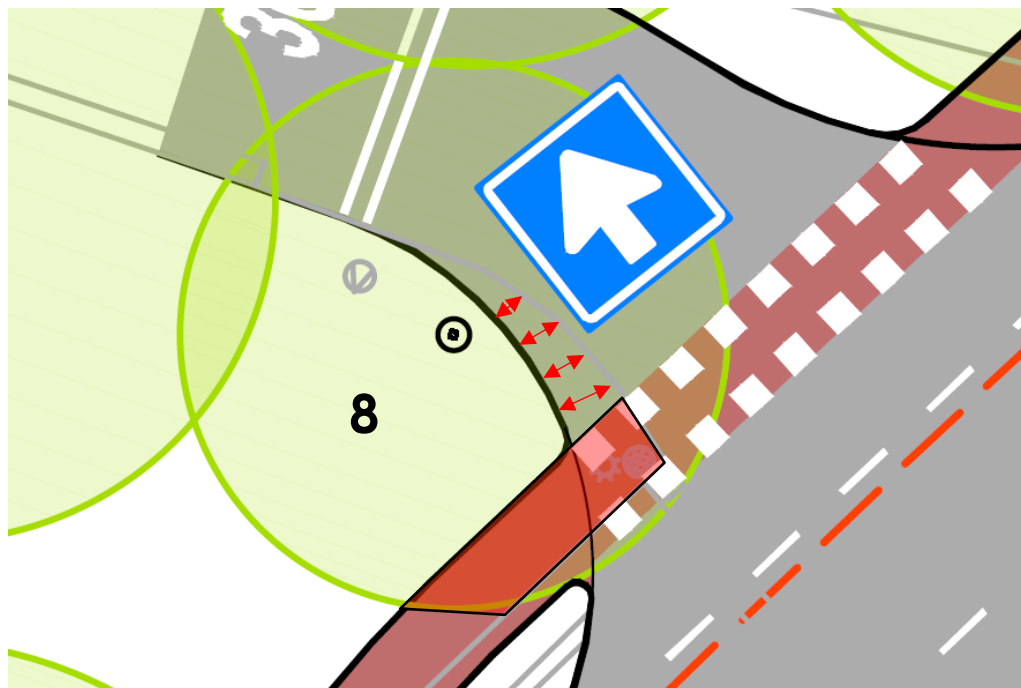
Bij de noordelijke inrit naar het gemeentehuis verschuift de bocht naar boom 8 toe en komt tot een afstand van 0,7 meter. Aangezien dit een vol belastbare wegconstructie op zeer korte afstand van de wortelaanlopen betreft wordt de kans gering geacht dat deze boom gehandhaafd kan worden.

Hierbij komt een zone met een extra wegconstructie binnen de kroonprojectie van boom 8. Het fietspad moet ter hoogte van de aangepaste inrit een stuk opschuiven (veiligheid in relatie tot auto's die naar het gemeentehuis afslaan). Hierdoor kan dit fietspad hier niet op het tracé van het bestaande pad aangelegd worden maar komt eveneens dicht bij de boom.

Bij boom 8 wordt de inrit naar het gemeentehuis aangepast. Voor een ruimere bocht schuift de wegconstructie op en komt dicht bij de wortelaanlopen van de eik te liggen. Het verschil tussen de oude en nieuwe situatie is met rode pijlen aangeduid. De kans op schade aan gestelwortels is hier zeer groot. Hierbij komt een extra wegconstructie (verlegd fietspad) binnen de kroonprojectie (rood gearceerd).
