## INVENTARISATIERAPPORTAGE

### **Boominventarisatie Gregoriusschool BILTHOVEN**

Rapportnummer: 220246  
Datum: 10-06-2022

Onderzoeksrapport: 220246  
Project: Boominventarisatie Gregoriusschool in Bilthoven  
Locatie: BILTHOVEN

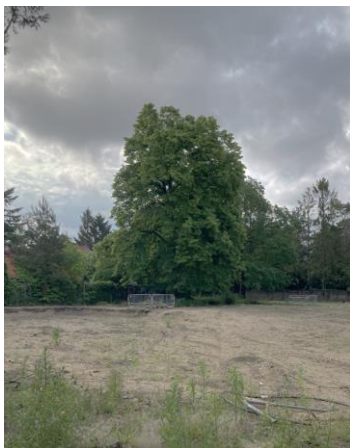
Afbeelding 4. Beeldbepalende solitaire linde

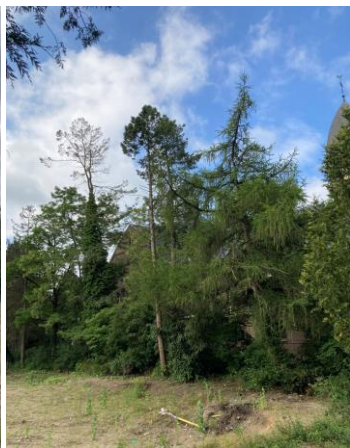
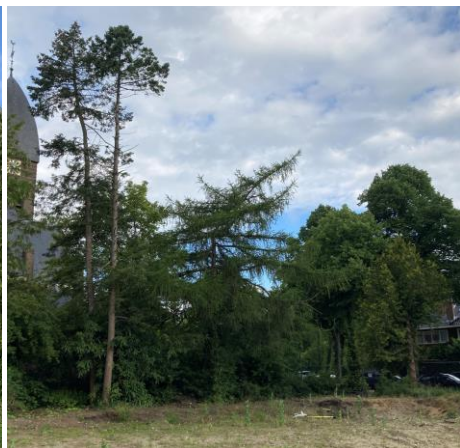
Afbeelding 5 en 6. Groene beplanting met kwijnende spar en douglas

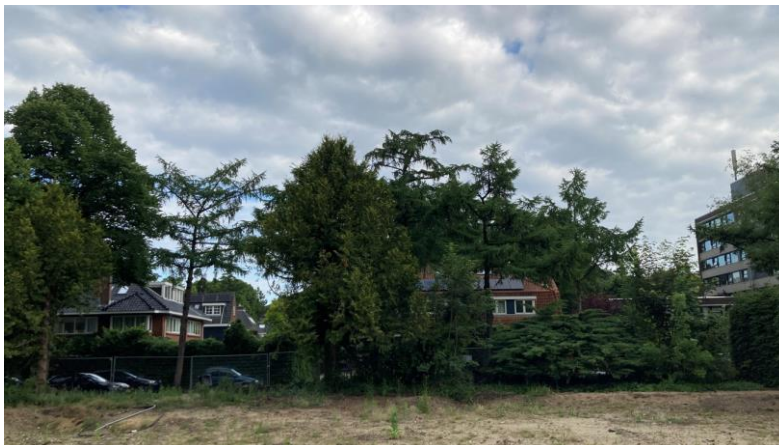
Afbeelding 7. Coniferen langs de openbare weg

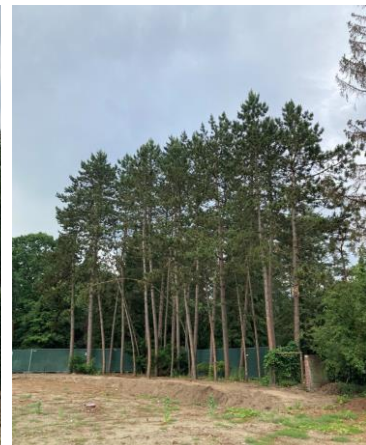
Afbeelding 8. Markante groep dennen op het terrein van de begraafplaats

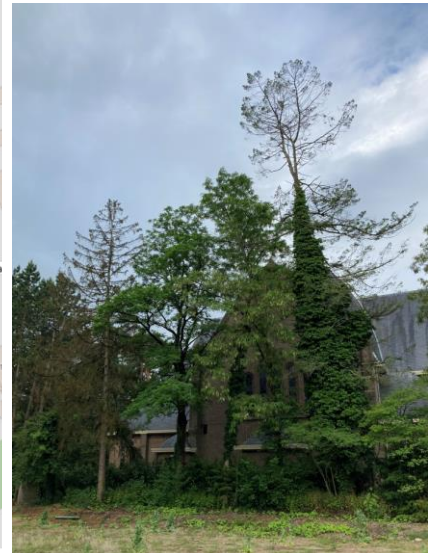
De beplantingsstrook langs de kerk bestaat uit diverse bomen, voornamelijk naaldbomen zoals larix en douglas sparren. Deze naaldbomen zijn voornamelijk in de hoogte beeldbepalend, maar zijn conditioneel en kwalitatief matig tot slecht aan het groeien, en hebben een slechte naaldbezetting. Hieronder groeien voornamelijk loofbomen zoals esdoorn en witte acacia, die als groep zijn uitgegroeid en een groene buffer vormen tussen het bouwterrein en het kerkgebouw. Net buiten het plangebied staat op het terrein van de begraafplaats een groep met dennen die een markante verschijningsvorm hebben door de groepsvorming en de stammen.

Afbeelding 10. Kwijnende spar en douglas met beperkte naaldbezetting

Bomen die kwijnend zijn en bomen die beoordeeld zijn als vervangbaar, bomen 15 en 19, adviseren wij op basis van de kwaliteit te verwijderen. Tevens adviseren wij om boom 12, 13 en 20 te verwijderen op basis van de matige tot zeer slechte toekomstverwachting.

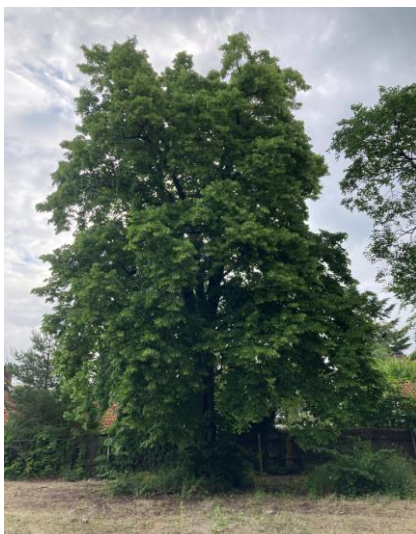
Binnen het projectgebied staat één boom die als verplantbaar is beoordeeld, een solitaire linde op het middenterrein. Alle overige bomen in het plangebied zijn beoordeeld als niet verplantbaar.

Afbeelding 11. Verplantbare linde

De linde is verplantbaar middels de pallet methode of door middel van verschuiven. De boom moet worden voorbereid op de verplanting. Wij adviseren de boom tenminste 1 groeiseizoen vooraf te prepareren door middel van het voorbereiden van de kluit en deze te injecteren met meststoffen.

Indien er geen voorbereidingstijd aanwezig is binnen het bouwproces dient de boom met een grotere kluit te worden verplant waarbij de nazorg van essentieel belang is.

Indien de Amerikaanse linde, boom 1 verplant moet worden omdat blijkt dat de boom op een plek staat waarbij deze niet duurzaam ingepast kan worden, verdient het de voorkeur om de boom een groeiseizoen voorafgaand aan de nieuwbouw voor te bereiden op verplanting en in de daaropvolgende winter te verplanten. Wij adviseren om alvorens deze werkzaamheden in te plannen eerst een verplantbaarheids - onderzoek uit te voeren naar de meest geschikte verplanttechniek.

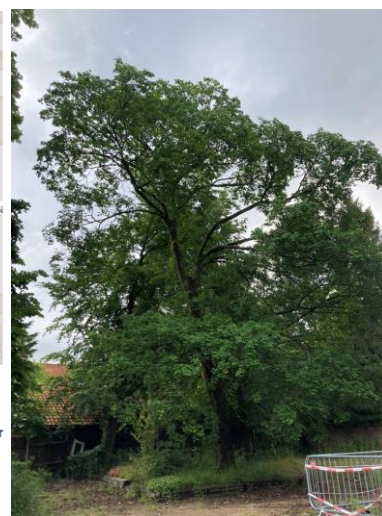
De esdoorn, boom 2 (voorheen nr. 12) is niet in het bijzonder behoudenswaardig, en vanwege de kwaliteit even als de 2 beuken, boom 3 en 4 potentieel vanuit beheer oogpunt vervangbaar.

Afbeelding 13. Boom 2 Noorse esdoorn
