**ASBESTINVENTARISATIE**

2 woningen en een schuur

**Veenestraat 12-18a**

kenmerk PJ Milieu BV: 22003201K

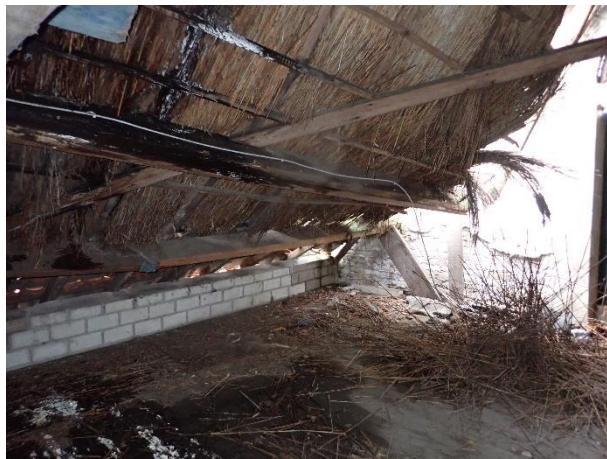
Dak deels ingestort

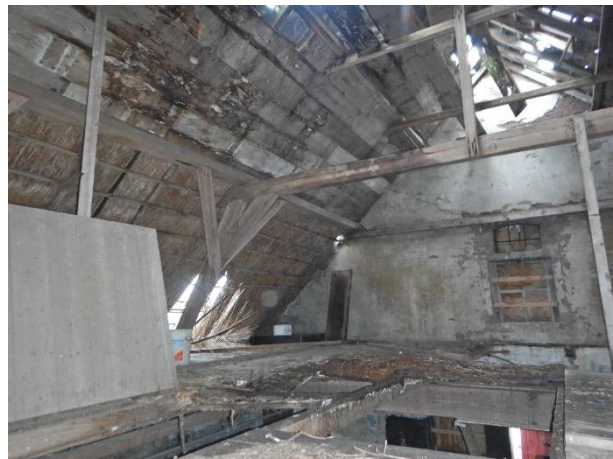
Dak deels ingestort, vloer deels niet meer aanwezig

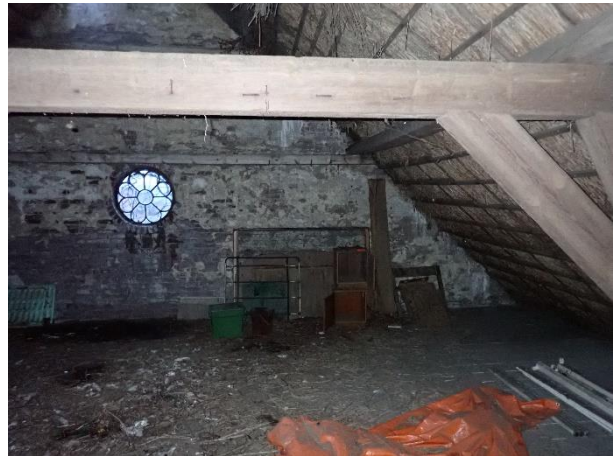
Vloer niet veilig te betreden

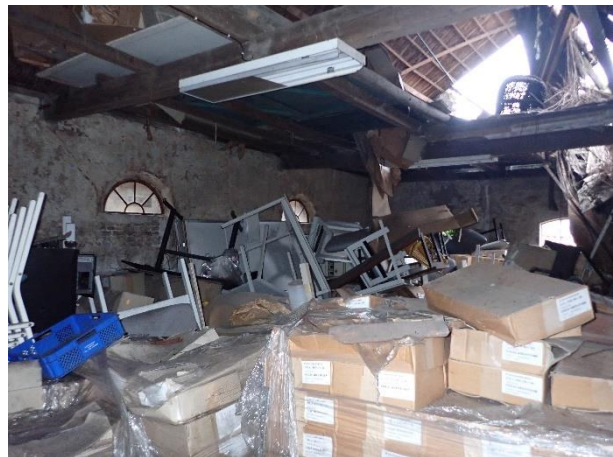
Schuur vol inventaris

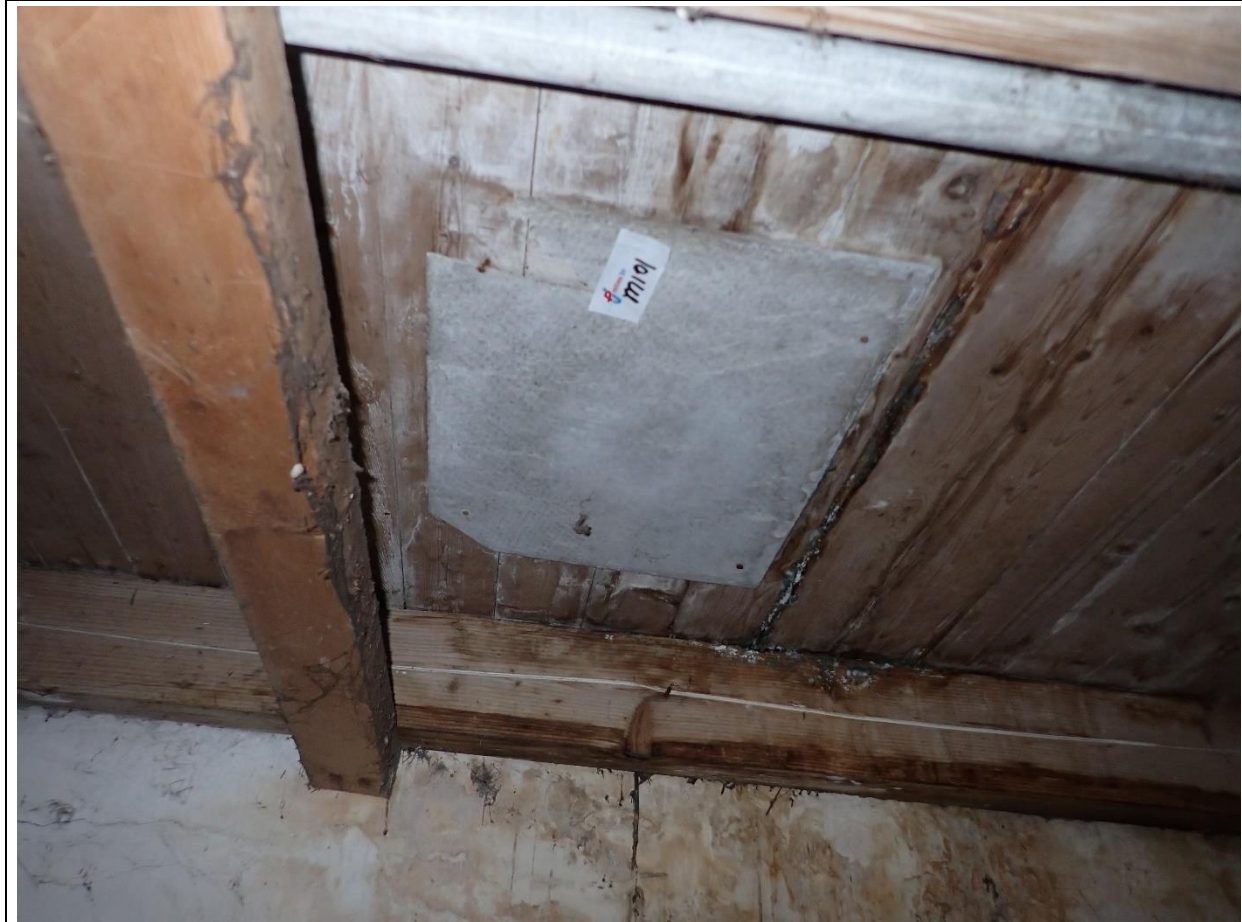
| Broncode | 12-1 |

| Plaats van voorkomen | Veenestraat 12, vlakke plaat onderzijde plafond |
| Percentage en type asbest | 10-15% chrysotiel en 2-5% crocidoliet |
| Beschadiging | Niet |
| Risicoklasse verwijdering | 1 |

| Verwijderingsmethode | Werkgebied afbakenen en markeren, plaat overmaats uitzagen |
| Aanbevelingen | Het asbesthoudende materiaal is licht beschadigd. Emissie van asbestvezels of actuele risico's zijn niet aanwezig. Geadviseerd wordt het materiaal voor de uitvoering van sloop of verbouwing te verwijderen. |

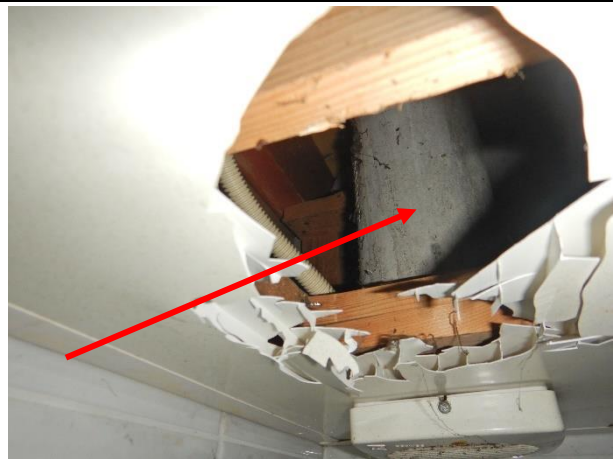
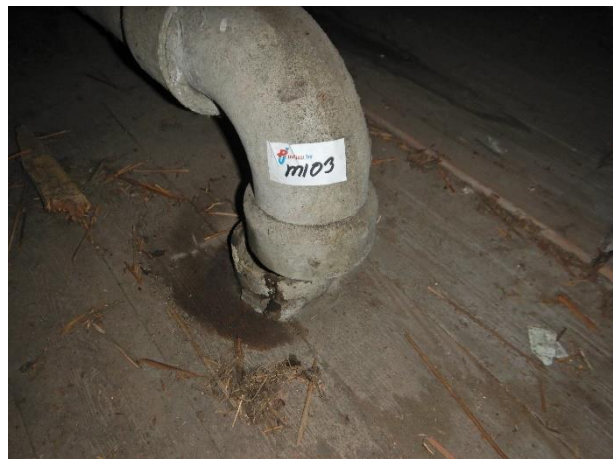
| Broncode | 12-2 |

| Plaats van voorkomen | Veenestraat 12, ventilatiebuizen |
| Percentage en type asbest | 15-30% chrysotiel |
| Risicoklasse verwijdering | 2 |

| Verwijderingsmethode | Containment, verwijdering zonder breuk of verspanende bewerking is niet mogelijk |
| Aanbevelingen | Het asbesthoudende materiaal is onbeschadigd en niet verweerd. Emissie van asbestvezels of actuele risico's zijn niet aanwezig. Geadviseerd wordt het materiaal voor de uitvoering van sloop of verbouwing te verwijderen. |

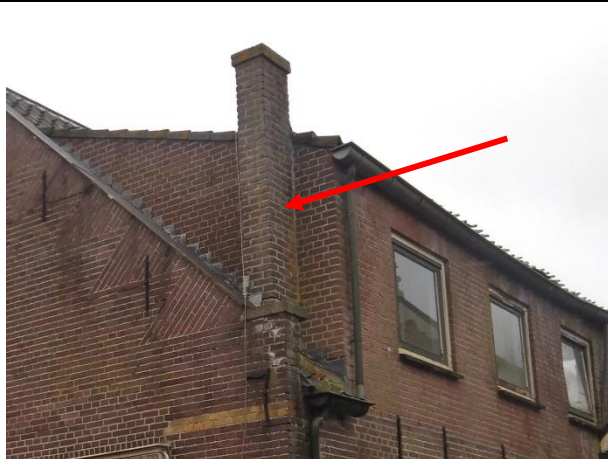
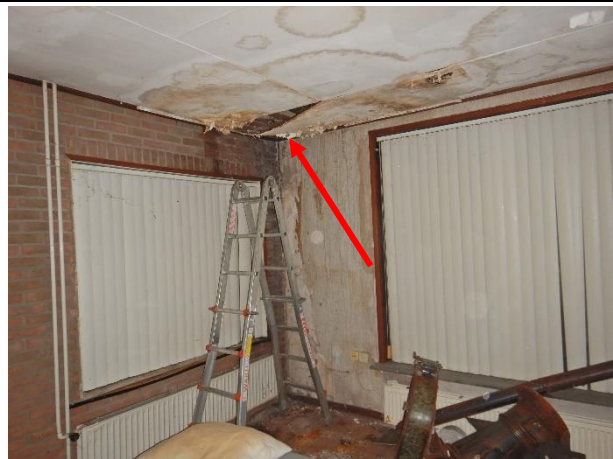
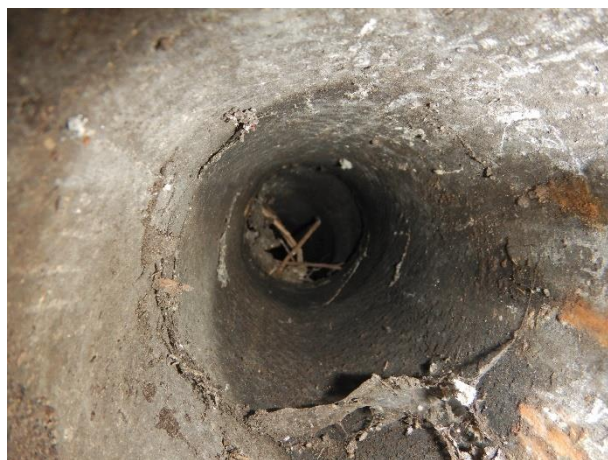
| Broncode | 12-3 |

| Plaats van voorkomen | Veenestraat 12, buis in gemetseld rookgaskanaal |
| Percentage en type asbest | 15-30% chrysotiel |
| Risicoklasse verwijdering | 2 |

| Verwijderingsmethode | Werkgebied afbakenen / markeren, verwijdering zonder breuk of verspanende bewerking is niet mogelijk |
| Aanbevelingen | Het asbesthoudende materiaal is onbeschadigd en niet verweerd. Emissie van asbestvezels of actuele risico's zijn niet aanwezig. Geadviseerd wordt het materiaal voor de uitvoering van sloop of verbouwing te verwijderen. |

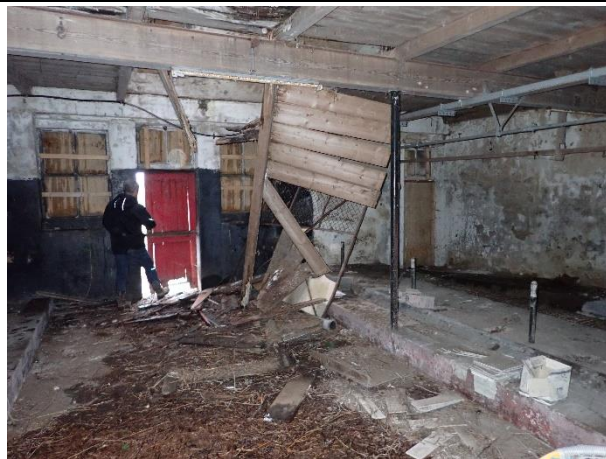
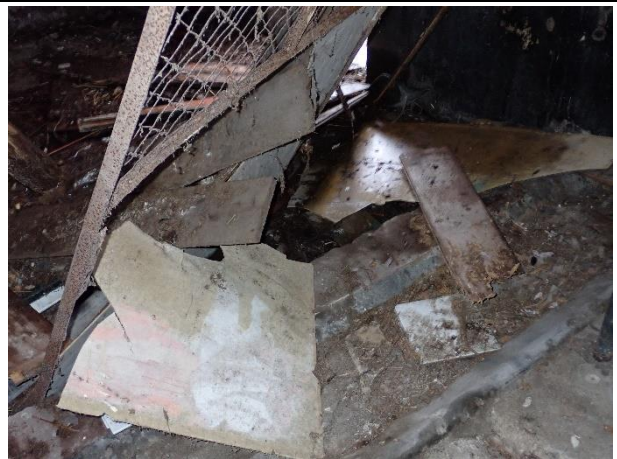
| Broncode | 14-1 |

| Plaats van voorkomen | Veenestraat 14, deel, los plaatmateriaal |
| Percentage en type asbest | 2-5% chrysotiel |
| Opmerkingen | LET OP!!!!!! Het dak en de vloer boven de deel zijn in zeer slechte staat en deels ingestort. |

| Aanbevelingen | Het asbesthoudende materiaal is licht beschadigd en niet verweerd. Emissie van asbestvezels of actuele risico's zijn niet aanwezig. Geadviseerd wordt het materiaal voor de uitvoering van sloop of verbouwing te verwijderen. |

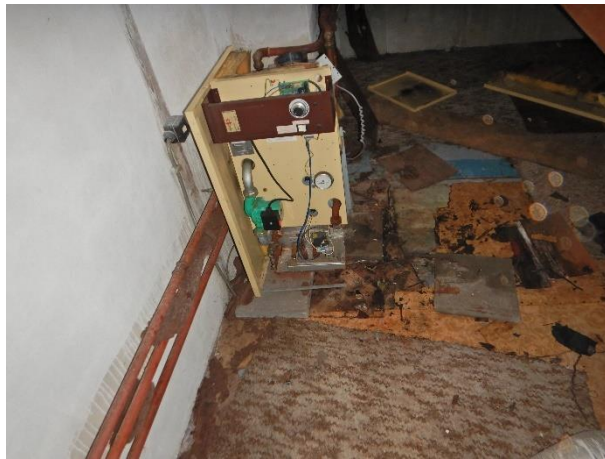
12-T1, Burnham 1988 asbestvrij
