**ASBESTINVENTARISATIE**

Een bankgebouw  
**Broerswetering 6**  
**3752 AM Bunschoten-Spakenburg**  
kenmerk PJ Milieu BV: 22060601K\_6

24 november 2022

22060601K\_6

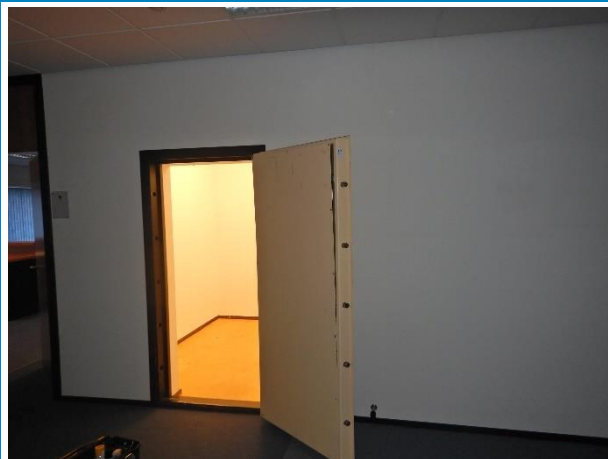
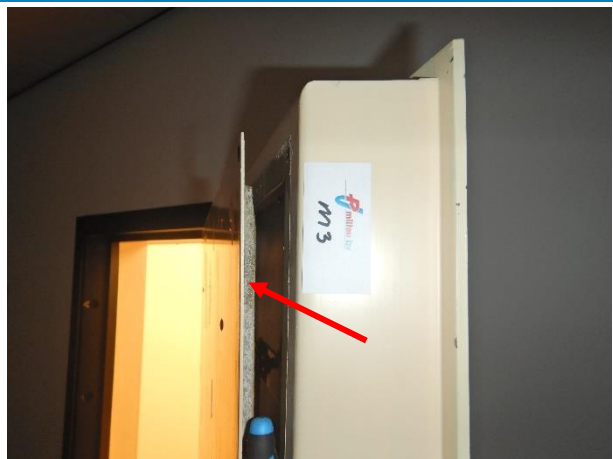
| Plaats van voorkomen | Verdieping, archief/magazijn, board in branddeur |
| Materiaal | Board |
| Percentage en type asbest | 15-30% amosiet |
| Beschadiging | Niet |
| Verwering | Niet |
| Risicoklasse verwijdering | 1 |

| Verwijderingsmethode | Werkgebied afzetten en markeren, demontage, deur als geheel verwijderen |
| Aanbevelingen | Het asbesthoudende materiaal is onbeschadigd en niet verweerd. Emissie van asbestvezels of actuele risico's zijn niet aanwezig. Geadviseerd wordt het materiaal voor de uitvoering van de sloop of de verbouwing te verwijderen, of beheersmaatregelen te nemen om beschadiging te voorkomen. |

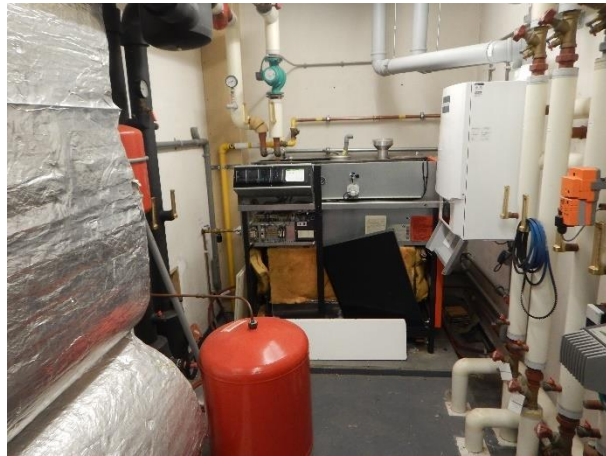
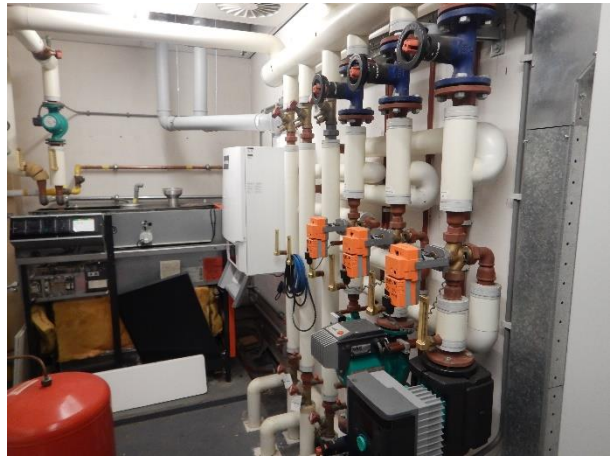
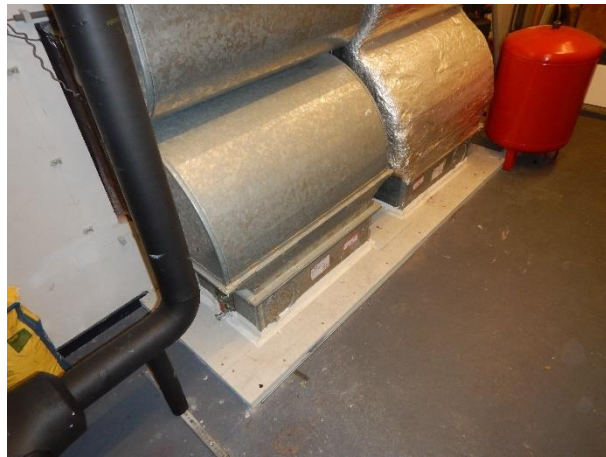
De tijdens de inventarisatie aangetroffen cv-ruimte met daarin cv-installatie en luchtbehandeling met bijbehorend leidingwerk dateert uit 1996 en de installaties en afwerkingen zijn daarom aangemerkt als asbestvrij.

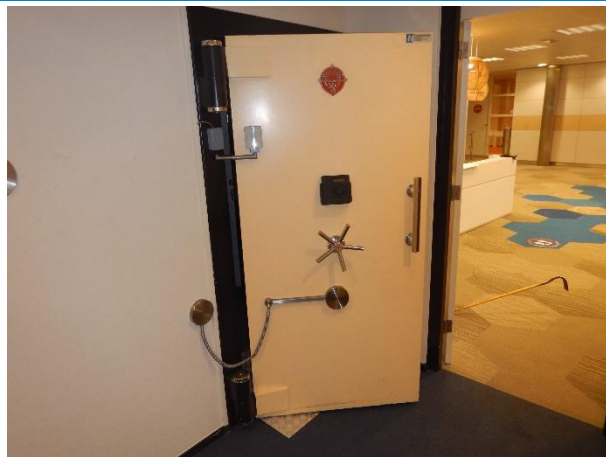
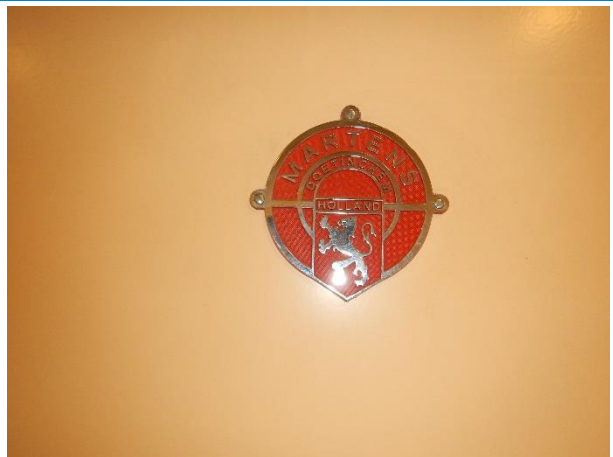
Bij de producent van de kluisdeur is opgevraagd of de kluisdeur asbest bevat. De kluisdeur van de bankkluis is asbestvrij.

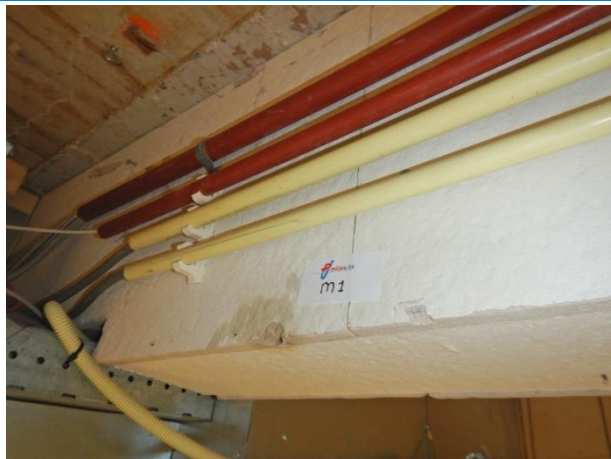
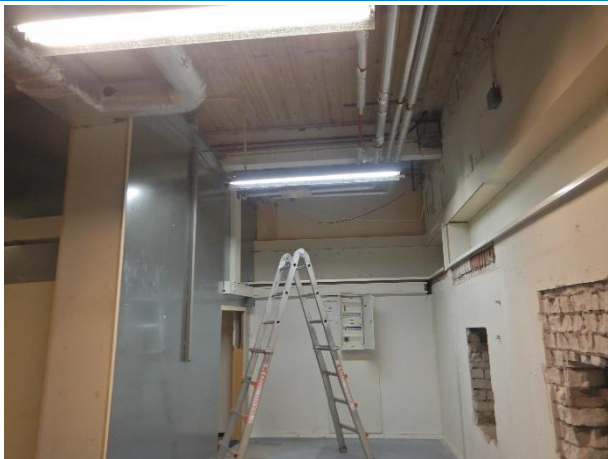
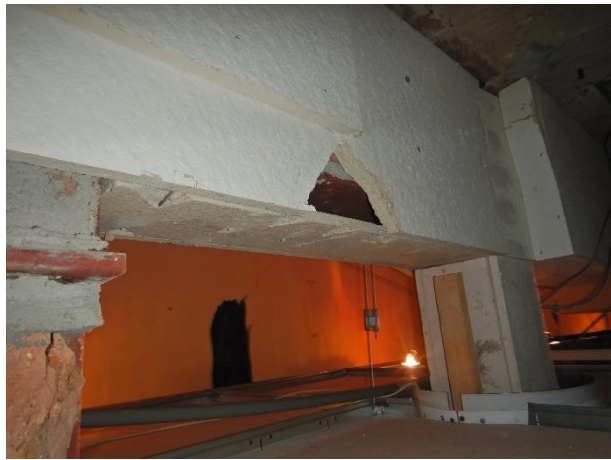
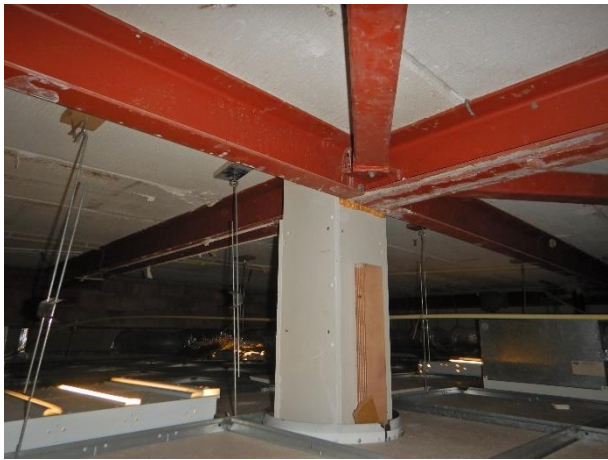
| <b>Monstercode</b><br>Plaats van voorkomen<br>Materiaal<br>Hoeveelheid<br>Bevestiging<br>Percentage en type asbest<br>Opmerkingen | <b>M1 en M2</b><br>Draagconstructie, liggers en kolommen, brandwerende bekleding<br>Board<br>Niet vastgesteld<br>Gespijkerd en geniet<br>Niet aantoonbaar, asbestvrij |

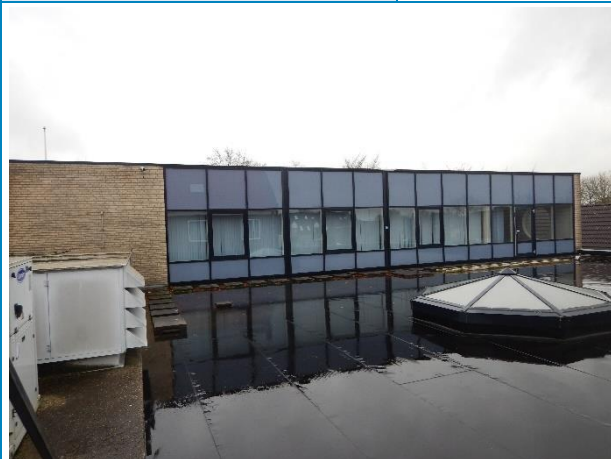
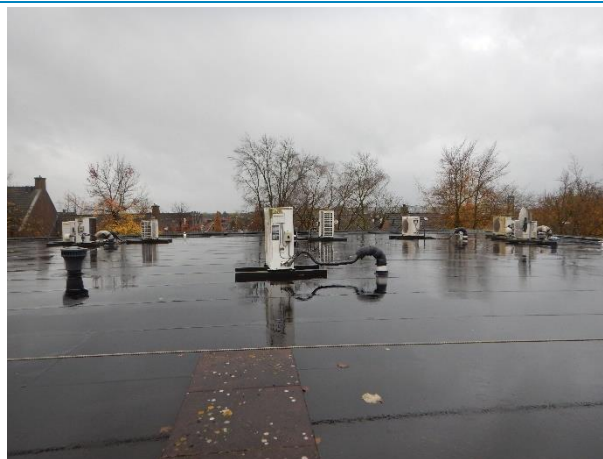
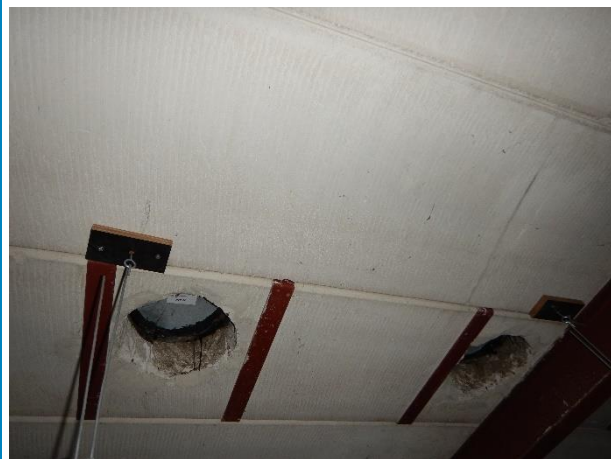
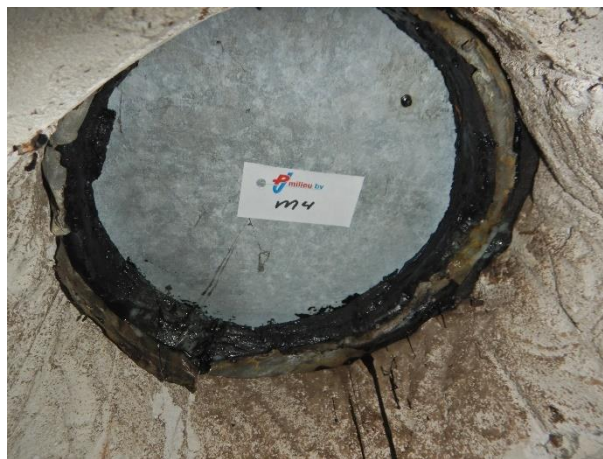
Daken, bitumen dakbedekking onder nieuwere dakbedekking

Niet aantoonbaar, asbestvrij

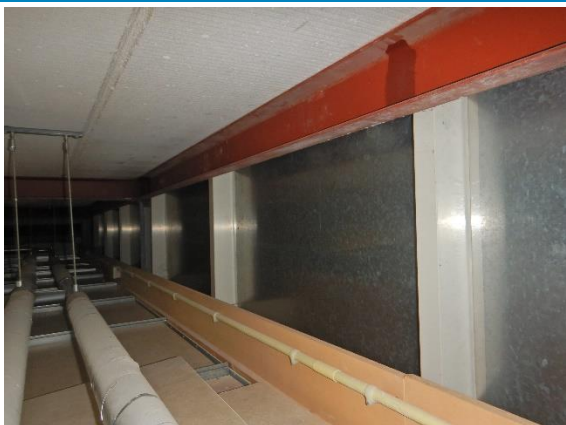
Staal in gevels

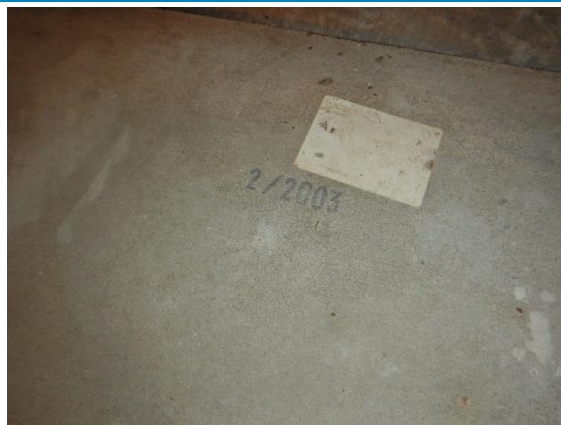
Kruipluik uit 2005

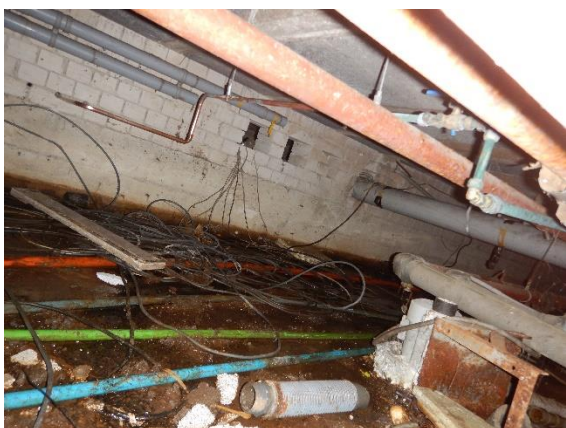
Kruipruimte

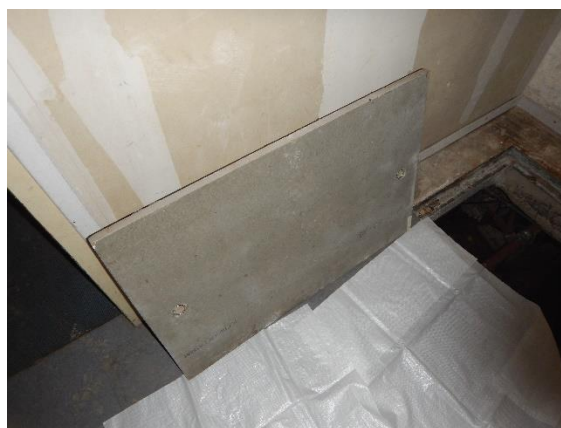
Kruipluik uit 2017

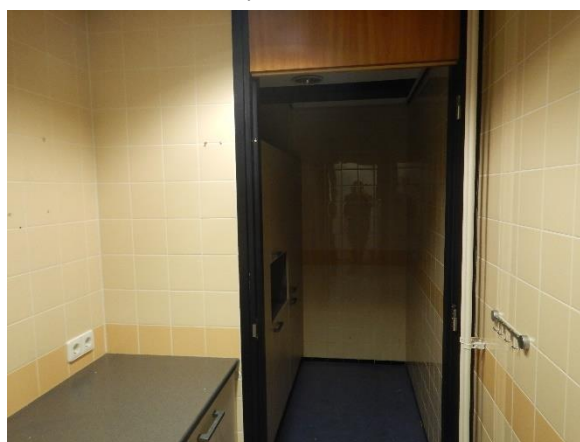
Tegels in cement

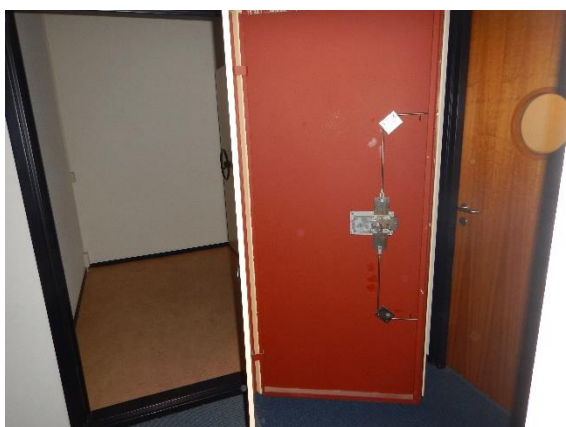
Branddeur uit 1996

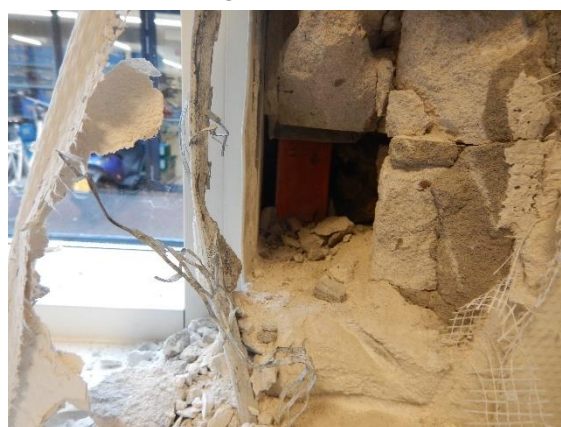
Spouw

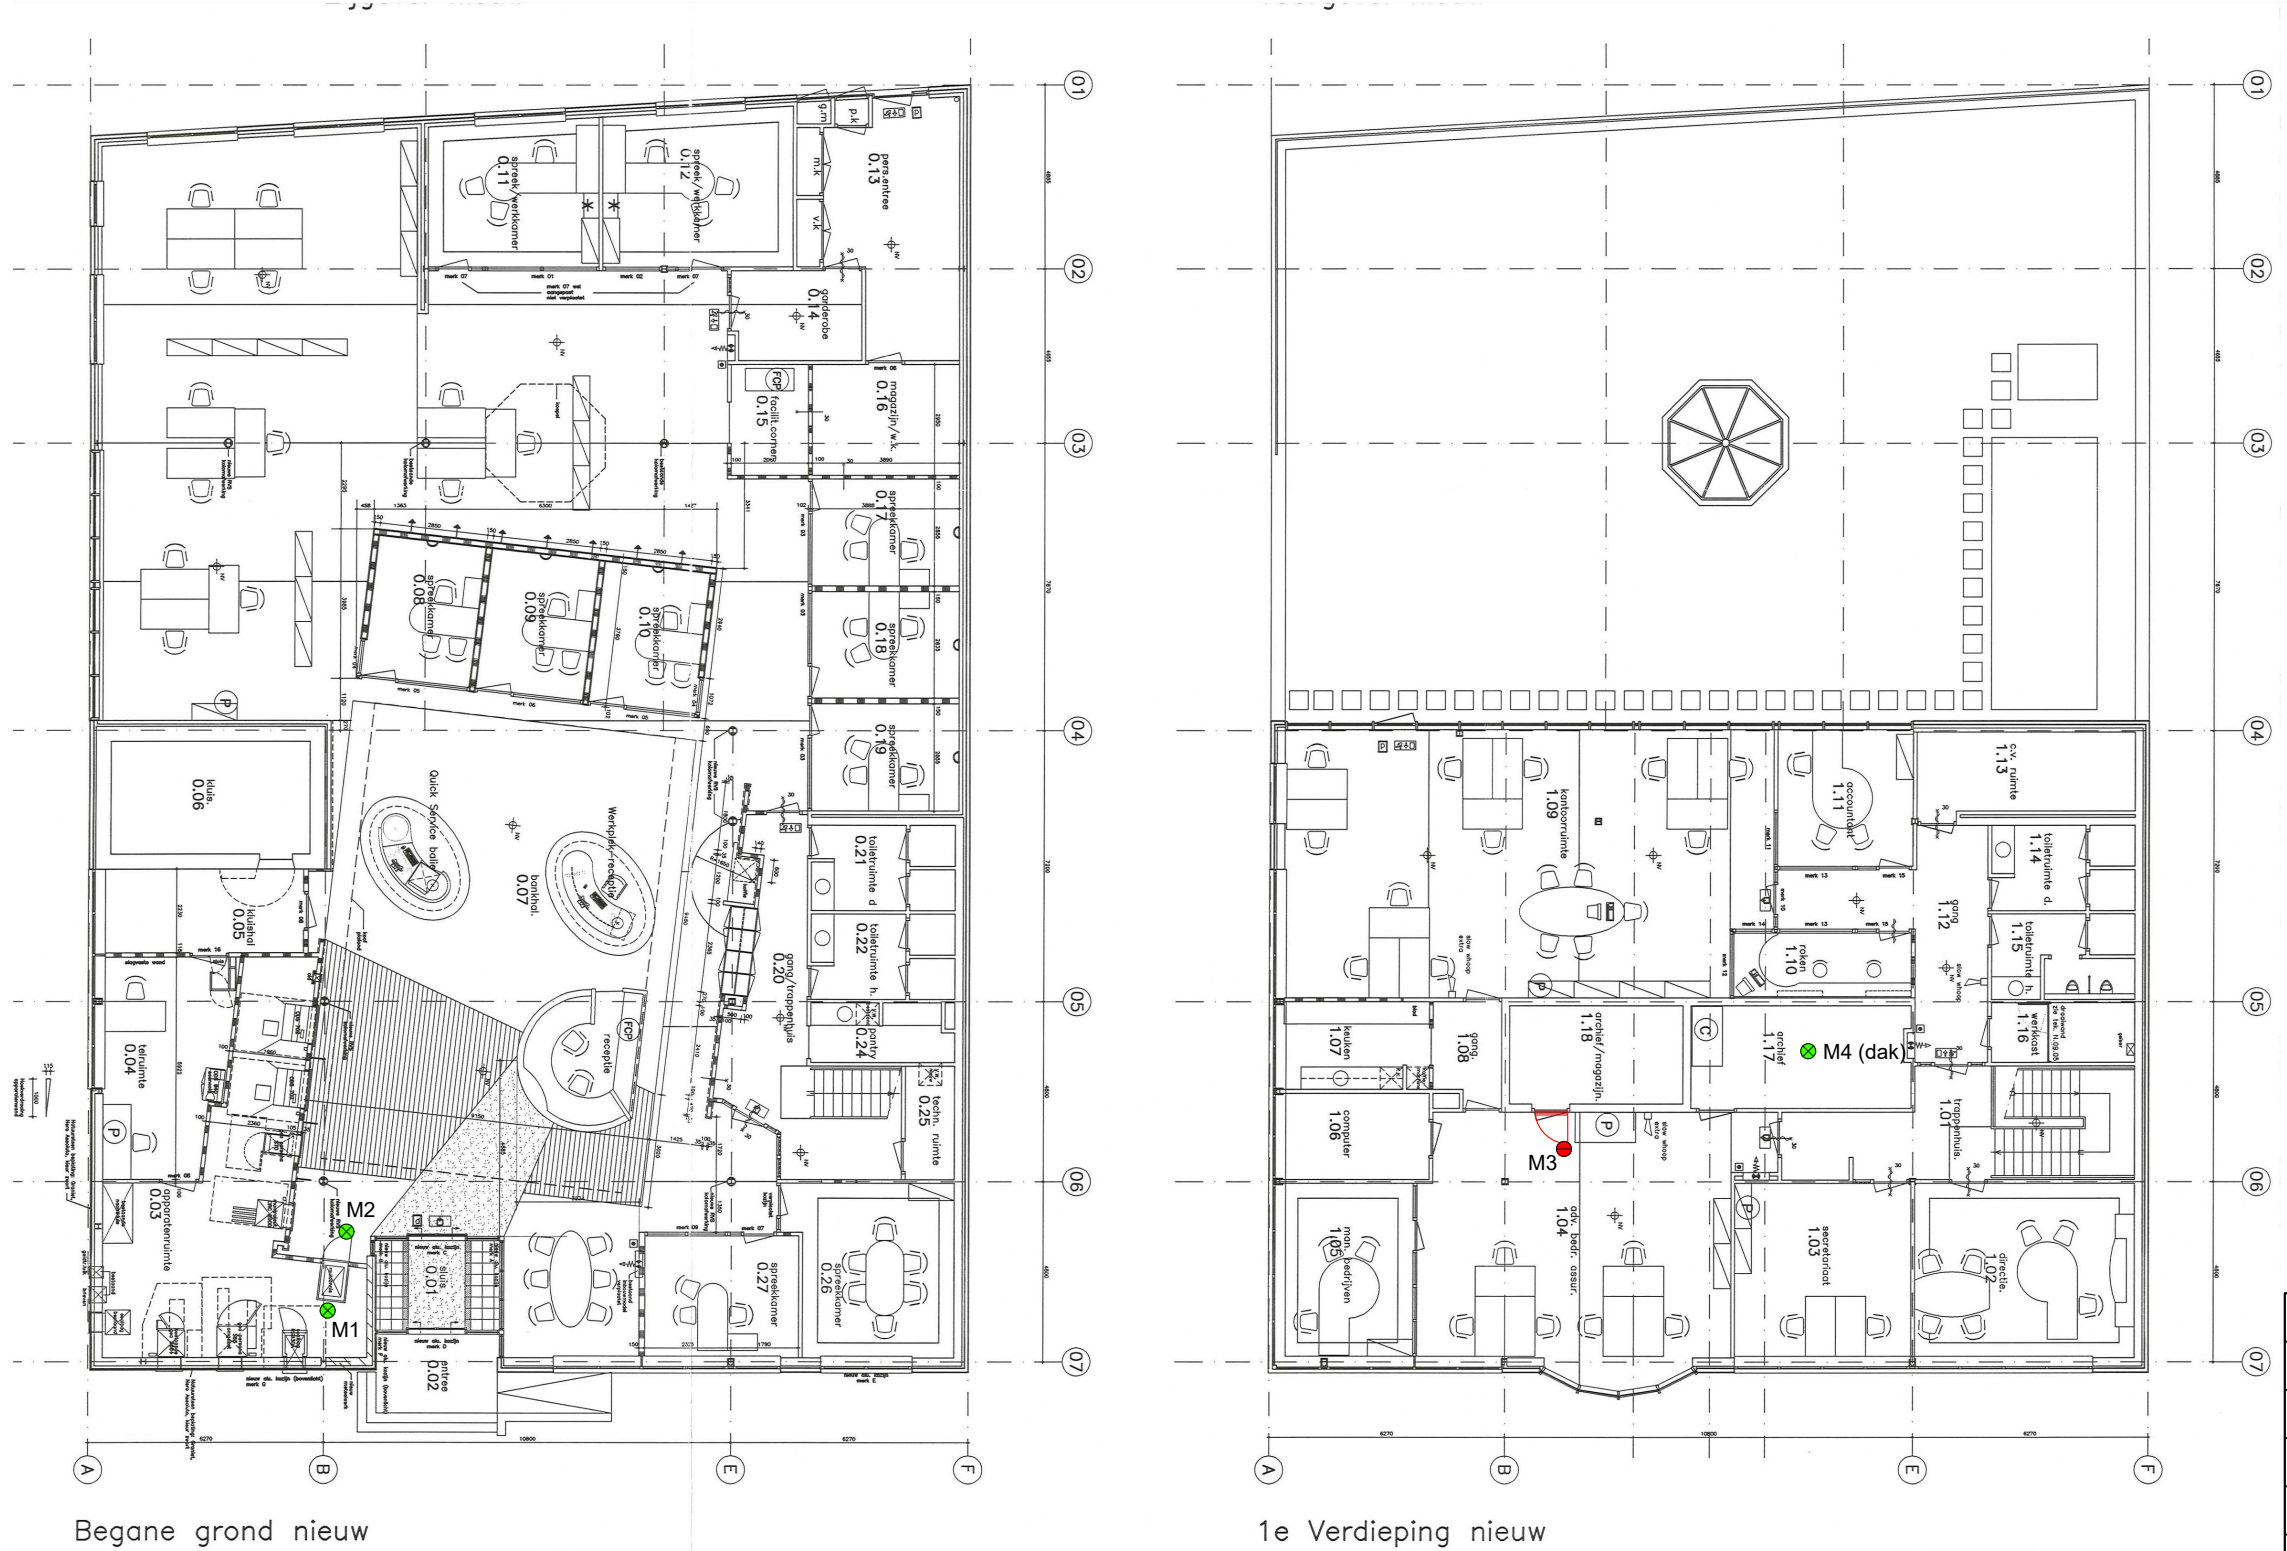
### Tekening

- LEGENDA
- Monster- / inspectielocatie asbestvrij
  - Monster- / inspectielocatie asbesthoudend
  - ▢ Brandeur met board (bron 1)
