# Boomtechnisch Onderzoek

Boomtechnische beoordeling van 13 bomen aan  
het parkeerterrein van Albert Heijn te  
Bunschoten-Spakenburg.

**27-09-2021**

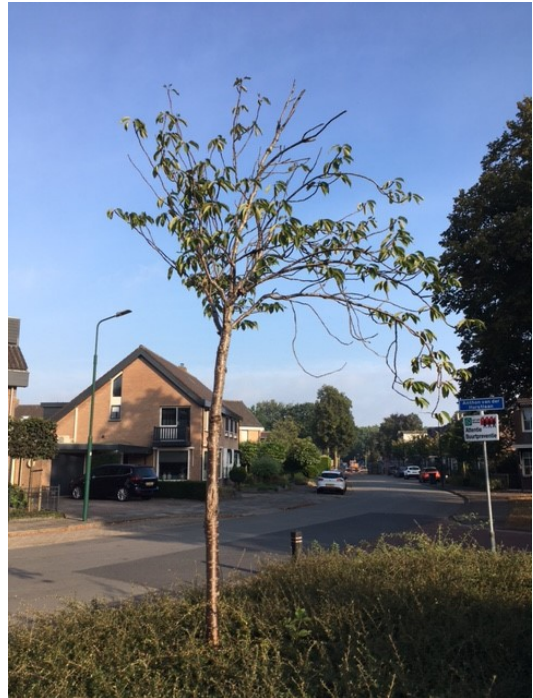
Afbeelding1: *Prunus avium* (Boom ID: AH01)

| Boom ID | Conditie | Stamvoet/wortelaanzet | Stam | Kroon |
|---|---|---|---|---|
| AH01 | Matig | Goed | Matig | Matig (afbeelding 1) |

| Boom ID | Opmerkingen | Adviesmaatregel | Urgentietermijn |
|---|---|---|---|
| AH01 | Bacteriekanker aantasting; dode takken aanwezig | Dood hout snoei; de vraag is of deze boom zich op deze plaats en onder deze condities tot een gezonde boom zal ontwikkelen. | < 6 mnd |

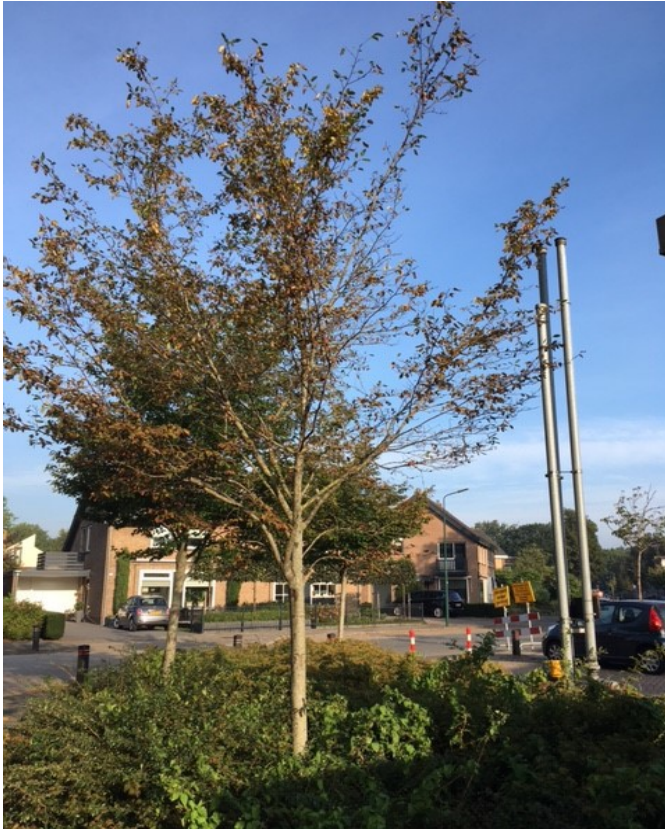
| Boom ID | Conditie | Stamvoet/wortelaanzet | Stam | Kroon |
|---|---|---|---|---|
| AH04 | Matig | Goed | Goed | Matig (afbeelding 2) |

*Afbeelding 2: Matige conditie; ijle kroon, bladnecrose, achterstallige begeleidingssnoei; Krentenboom (boom ID: AH04)*

| Boom ID | Opmerkingen | Adviesmaatregel | Urgentietermijn |
|---|---|---|---|
| AH04 | Achterstallige begeleidingssnoei | Begeleidingssnoei; deze boom heeft het zwaar, wellicht heeft droogte deze boom parten gespeeld. | Geen |

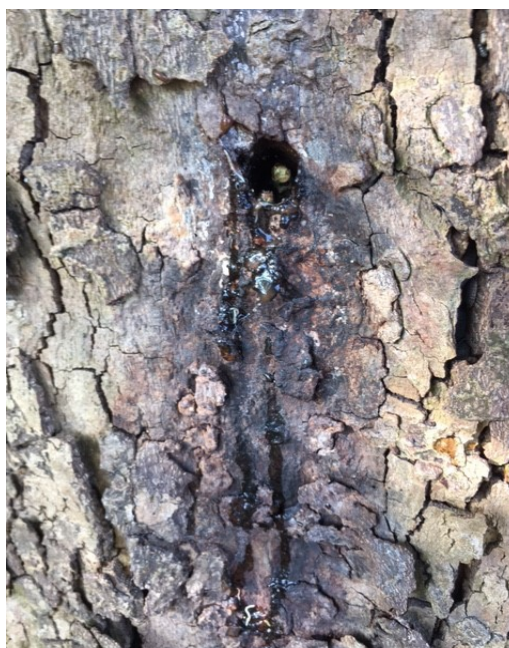
Afbeelding 3: (Boor?)gaatje in stam (boom ID: AH06)

| Boom ID | Opmerkingen | Adviesmaatregel | Urgentietermijn |
|---|---|---|---|
| AH06 | Deze boom heeft een gaatje in de stam wat een uitvlieggat van een kever zou kunnen zijn. De boom heeft verder een aantal (grote) dode en/of stervende takken. | Doodhout snoei en onderhoudssnoei; deze boom laat ondanks zijn relatieve jonge leeftijd afstervende takken in de kroon zien wat je bij de andere platanen op dit terrein niet ziet. Mede door zijn formaat en de locatie een grotere gevaarzetting; enige reden tot zorg en daarom een attentieboom (afbeelding 4) | < 6 mnd |

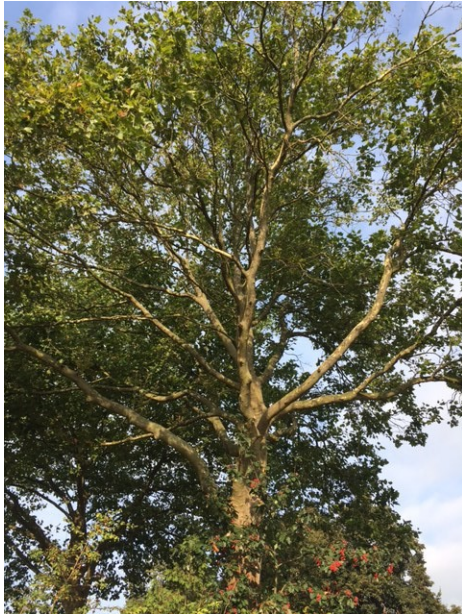
*Afbeelding 4: Taksterfte/dood hout (Boom ID: AH06)*

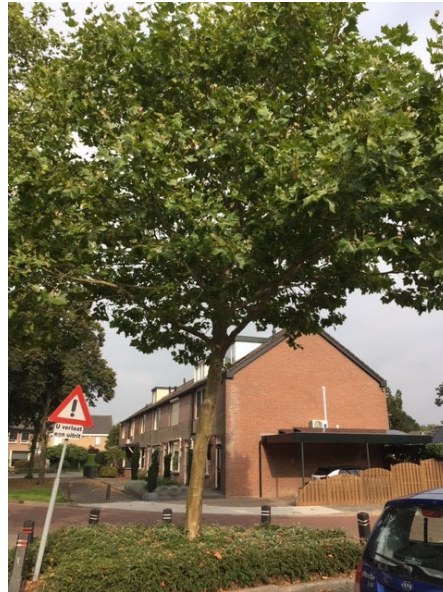
| Boom ID | Opmerkingen | Adviesmaatregel | Urgentietermijn |
|---|---|---|---|
| AH07 | Achterstallige begeleidingssnoei. Er bevinden zich een aantal takken boven de weg en parkeerplaats die bij verdere ontwikkeling voor problemen gaan zorgen (afbeelding 5) | Begeleidingssnoei | <6 mnd |

*Afbeelding 5: Takken in rijprofiel en bovenparkeerplaats: achterstallige begeleidingssnoei (Boom ID: AH07)*

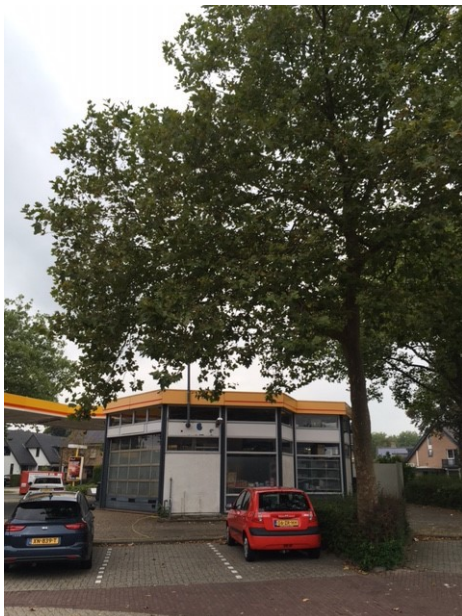
| AH08 | Afhangende takken boven parkeerplaatsen (afbeelding 6) | Snoei afhangende takken | < 6mnd |

*Afbeelding 6: Afhangende takken boven parkeerplaatsen (Boom ID: AH08)*

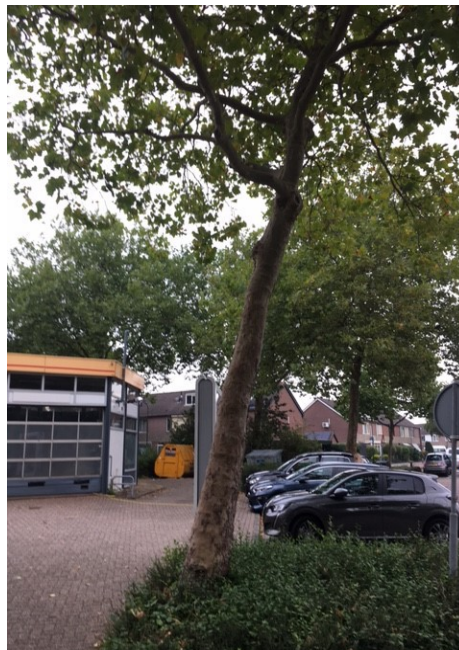
| AH09 | Boom groeit vrij scheef. Kan voorlopig geen kwaad maar zou op den duur een structurele verzwakking kunnen veroorzaken (afbeelding 7). Boom zorgt ook voor opdrukken straatstenen door wortelstelsel vanwege weinig ruimte voor wortelontwikkeling (afbeelding 8) | Geen | Geen |

*Afbeelding 7: scheefgroei (Boom ID: AH09)*

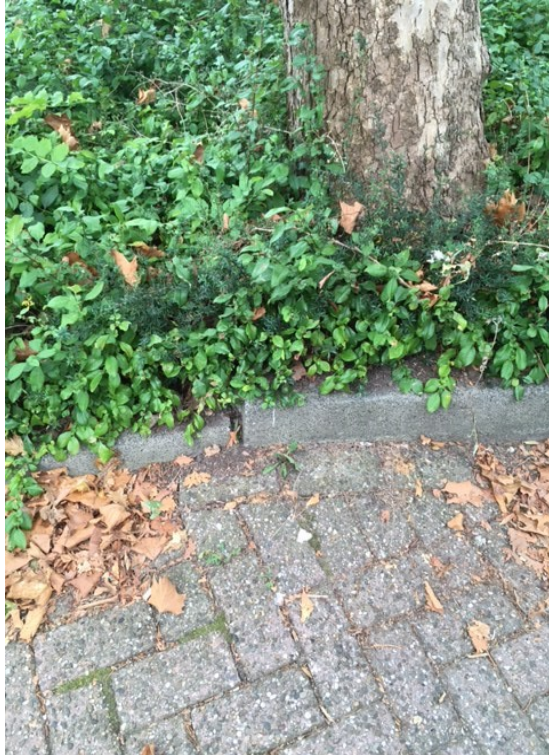
*Afbeelding 8: Opdrukken straatstenen (Boom ID: AH09)*

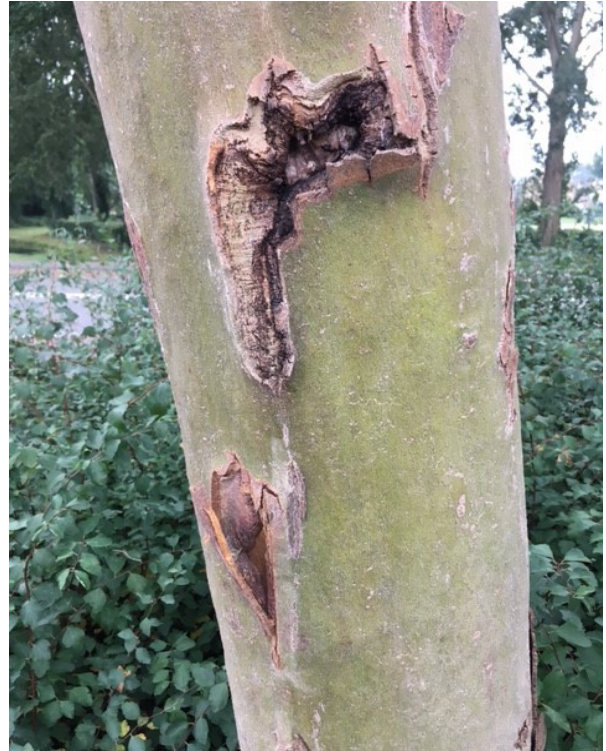
| AH11 | Aanrij schade aan staam. Boom herstelt goed. Stamschot aanwezig (Afbeelding 9) | Verwijderen stamschot | < 6 mnd |

*Afbeelding 9: Herstellende stamschade (Boom ID: AH11)*
