# Boomeffectanalyse

## Onderzoek van het bomenbestand in relatie tot de herinrichting van het parkeerterrein van de AH te Bunschoten

Opdrachtgever: M. Mulders  
Auteur: ir. A.S. Mutsaers  
Takkenbos Boomzorg  
info@takkenbosboomzorg.nl  
06 12501577  
Datum: 22-02-2022

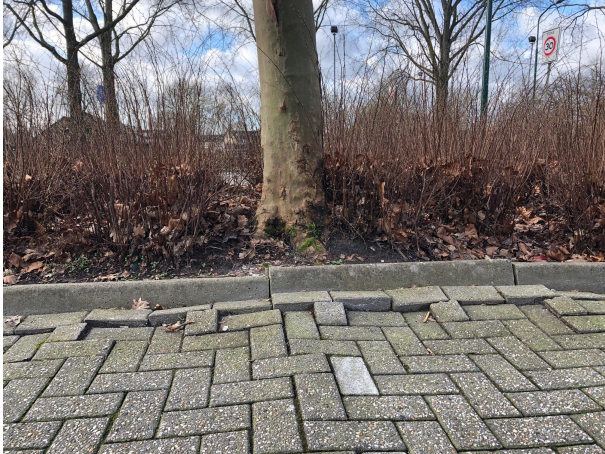
Over het algemeen kan gesteld worden dat de te behouden platanen in prima conditie verkeren op een klein aantal aandachtspunten na. Aangezien het VTA-onderzoek zich beperkt tot de visueel waarneembare inspectiepunten van de bomen is niet bekend hoe de huidige voedingstoestand, zuurstofvoorziening en vochtthuishouding van het bomenbestand is. Deze groeiplaatsomstandigheden hebben echter geen duidelijk nadelige invloed op de bomen. De beperkte doorwortelbare ruimte van een aantal bomen zorgt wel voor het omhoogkomen van bestrating door worteldruk. In appendix 1 zijn hier een aantal voorbeelden van te zien.

*Afbeelding 3: Omhooggekomen parkeerplaatsbestrating*

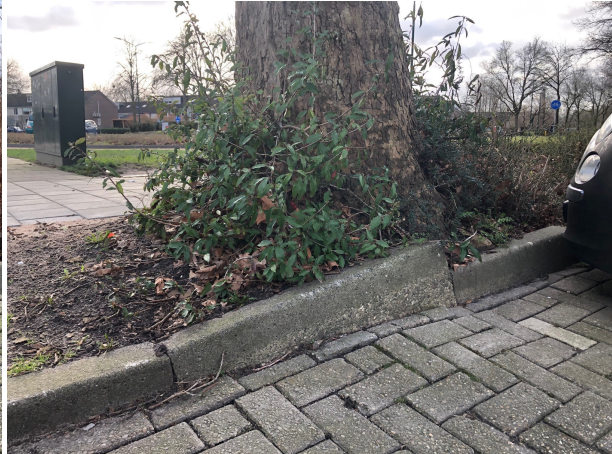
*Afbeelding 4: Omhooggedrukte trottoirbanden*

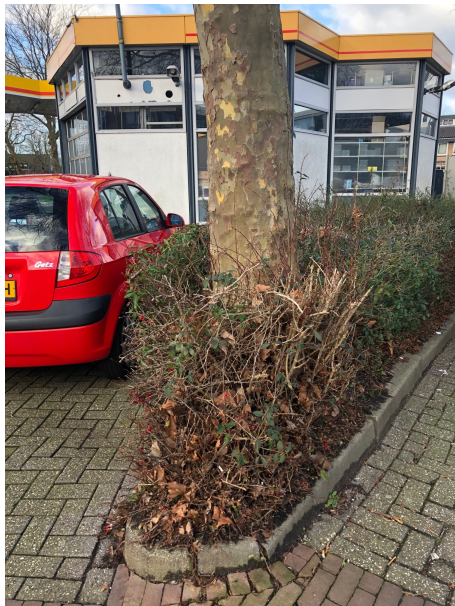
| Boom ID | Opmerkingen | Adviesmaatregel | Urgentietermijn |
|---|---|---|---|
| AH08 | Afhangende takken boven parkeerplaatsen | Snoei afhangende takken | < 6mnd |

*Afbeelding 5: Plataan (AH08) die in het herinrichtingsontwerp een prominente plek heeft gekregen. Werkzaamheden zullen met veel beleid moeten worden uitgevoerd.*
