## ASBESTINVENTARISATIE

Een woning en 5 schuren

**Meentweg 105**

**Eemnes**

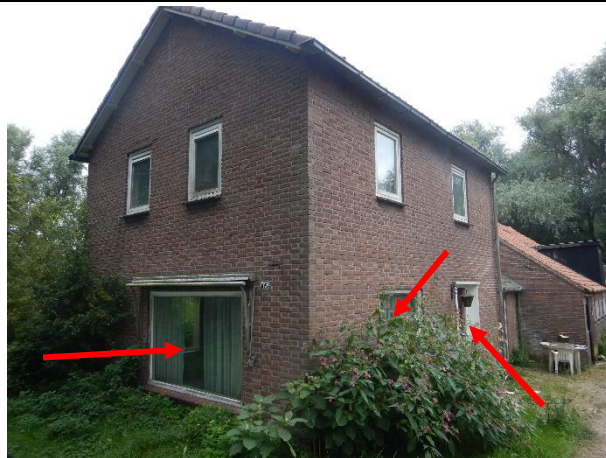
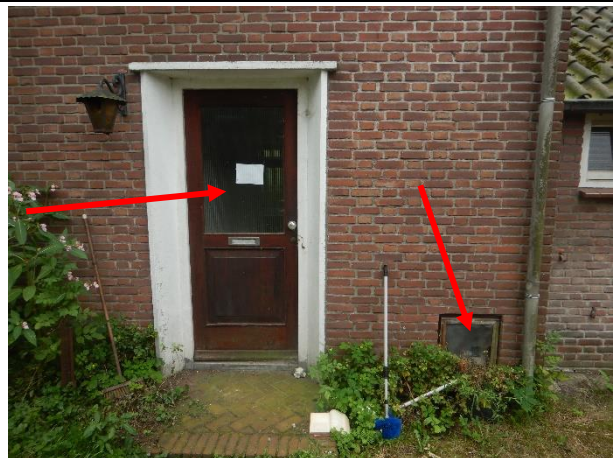
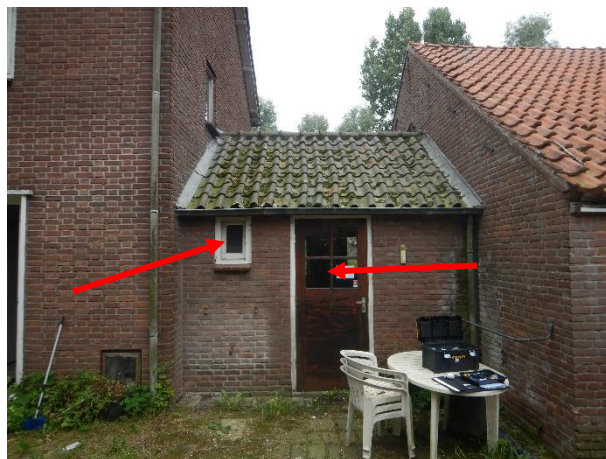
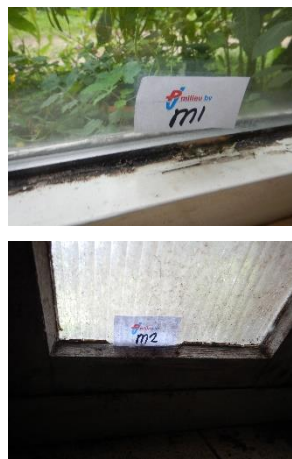
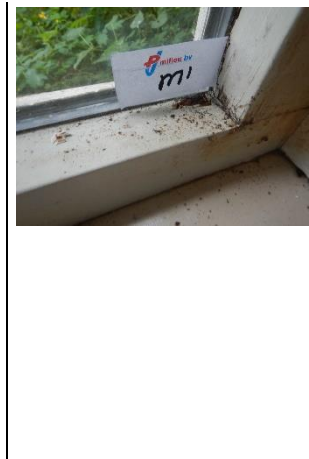
| Broncode | Bron 1 |

| Plaats van voorkomen | Woning, beglazingskit dubbel en enkel glas |
| Percentage en type asbest | 2-5% chrysotiel |
| Beschadiging | Licht |
| Opmerkingen | De kozijnen op de 1 <sup>e</sup> verdieping zijn voorzien van nieuw dubbel glas met flexibele siliconenkit |

| Verwijderingsmethode | Werkgebied afbakenen en markeren, kozijn inclusief kit in zijn geheel verwijderen |
| Aanbevelingen | Het asbesthoudende materiaal is licht beschadigd en licht verveerd. Emissie van asbestvezels of actuele risico's zijn niet aanwezig. Geadviseerd wordt het materiaal voor de uitvoering van sloop of verbouwing te verwijderen. |

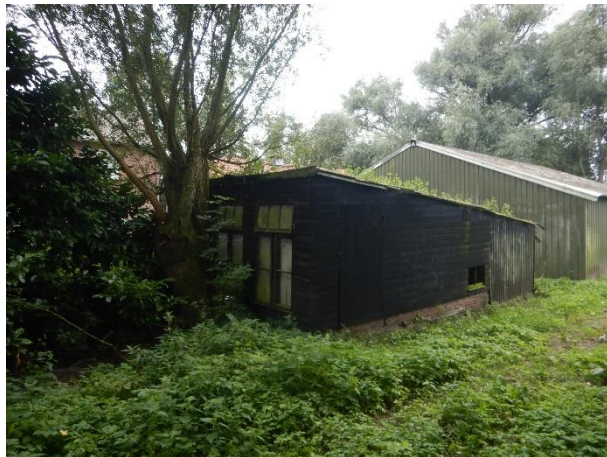
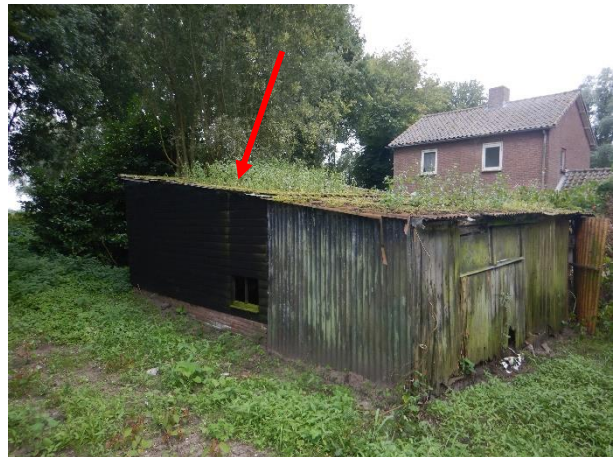
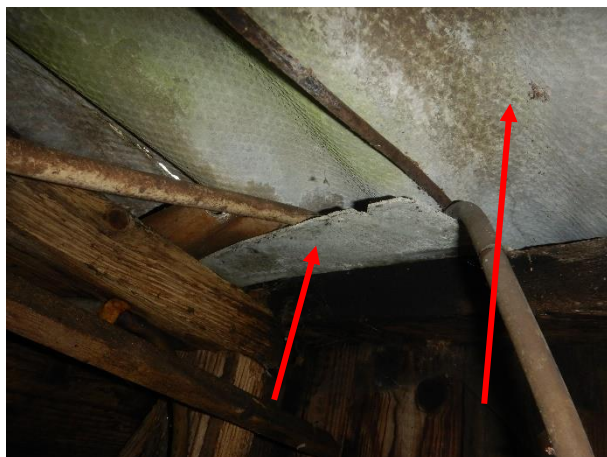
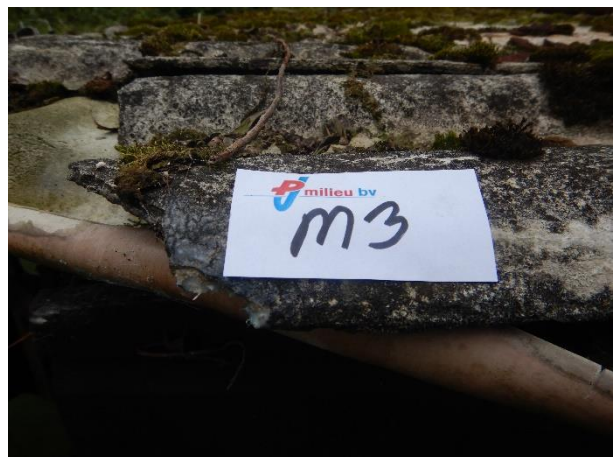
| Broncode | Bron 2 |

| Plaats van voorkomen | Schuur 1, golfplaten op het dak |
| Percentage en type asbest | 5-10% chrysotiel |
| Beschadiging | Licht |

Plaatje gelijktijdig met golfplaten verwijderen

| Verwijderingsmethode | Werkgebied afbakenen en markeren, demontage |
| Aanbevelingen | Het asbesthoudende materiaal is licht beschadigd en licht verweerd. Emissie van asbestvezels of actuele risico's zijn niet aanwezig. Geadviseerd wordt het materiaal voor de uitvoering van sloop of verbouwing te verwijderen. |

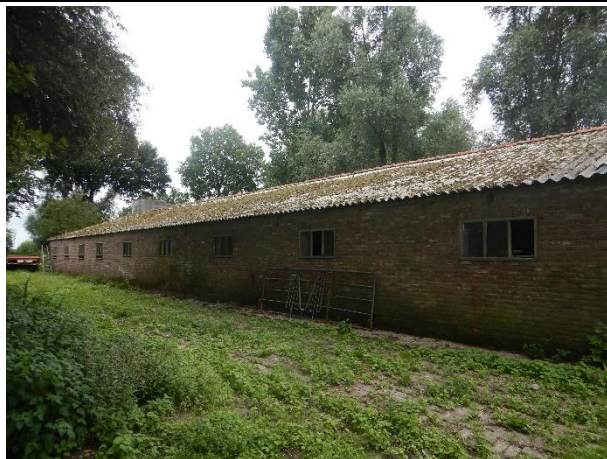
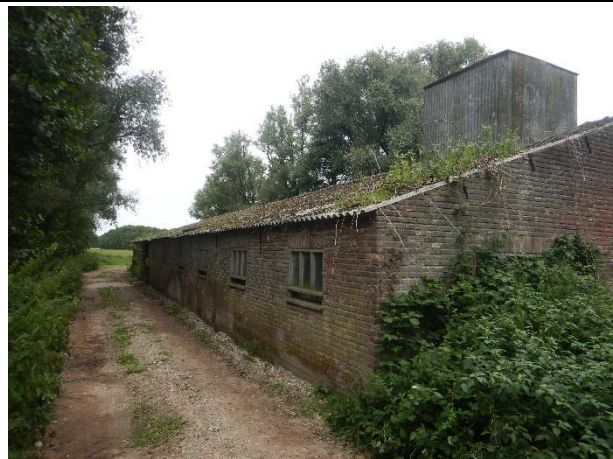
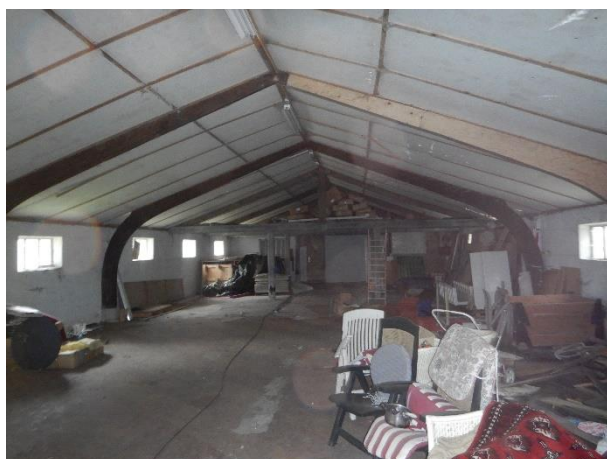
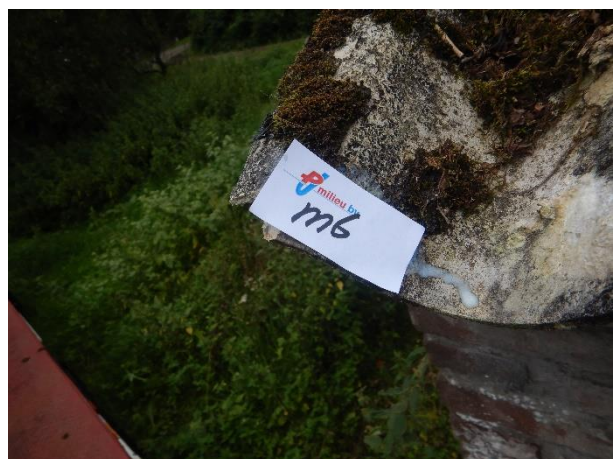
| Broncode | Bron 3 |

| Plaats van voorkomen | Schuur 5, golfplaten op het dak |
| Percentage en type asbest | 5-10% chrysotiel |
| Beschadiging | Licht |

| Verwijderingsmethode | Werkgebied afbakenen en markeren, demontage |
| Aanbevelingen | Het asbesthoudende materiaal is licht beschadigd en licht verweerd. Emissie van asbestvezels of actuele risico's zijn niet aanwezig. Geadviseerd wordt het materiaal voor de uitvoering van sloop of verbouwing te verwijderen. |

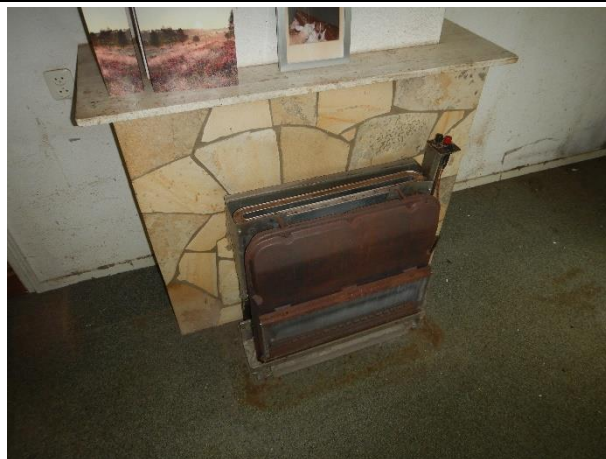
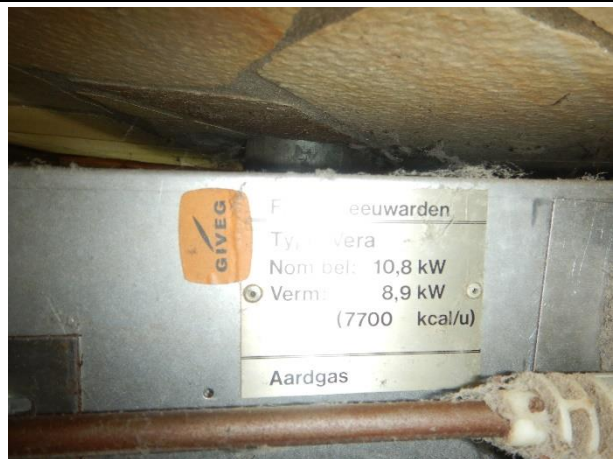
| Broncode | Bron T1 |

| Plaats van voorkomen | Woning, woonkamer, kachel |

| Verwijderingsmethode | Werkgebied afbakenen / markeren, kachel in zijn geheel verwijderen |

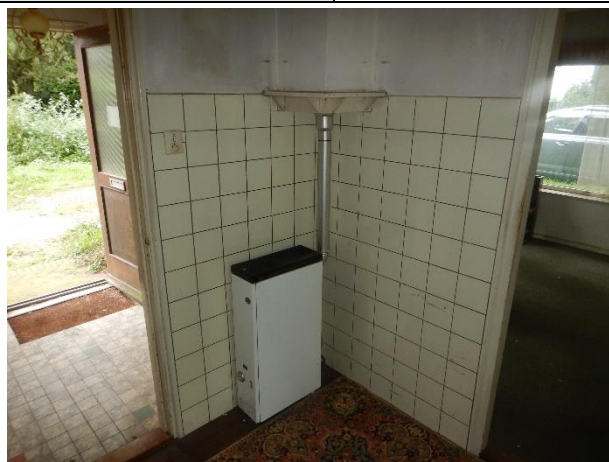
| Broncode | Bron T2 |

| Plaats van voorkomen | Woning, keuken, kachel |

| Verwijderingsmethode | Werkgebied afbakenen / markeren, kachel in zijn geheel verwijderen |

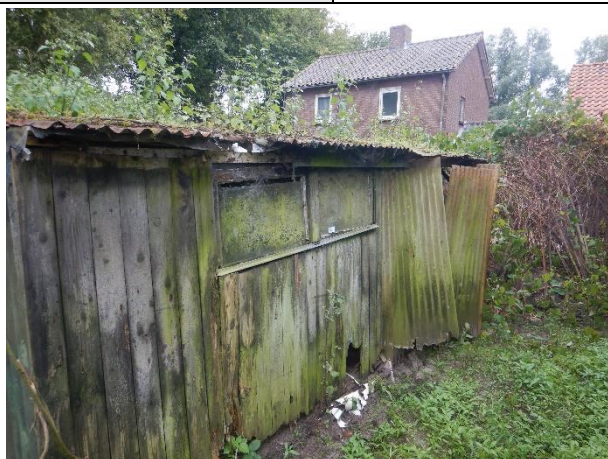
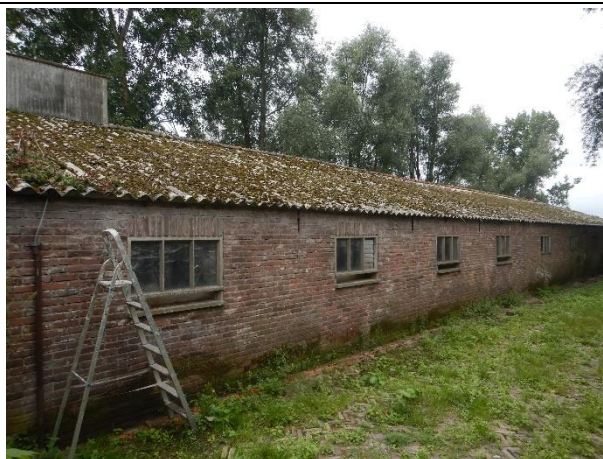
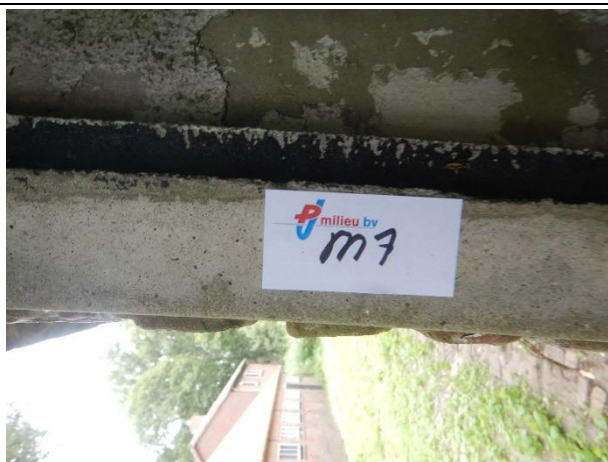
| Monstercode | M4 en M7 |

| Plaats van voorkomen | Schuur 1, 4 en 5 |
| Percentage en type asbest | Niet aantoonbaar |
| Opmerkingen | Asbestvrij |

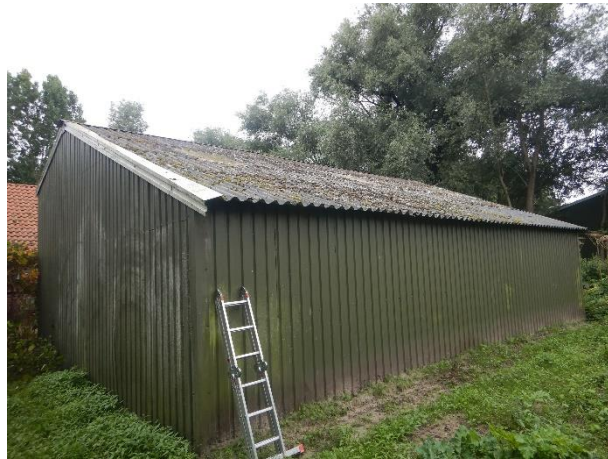
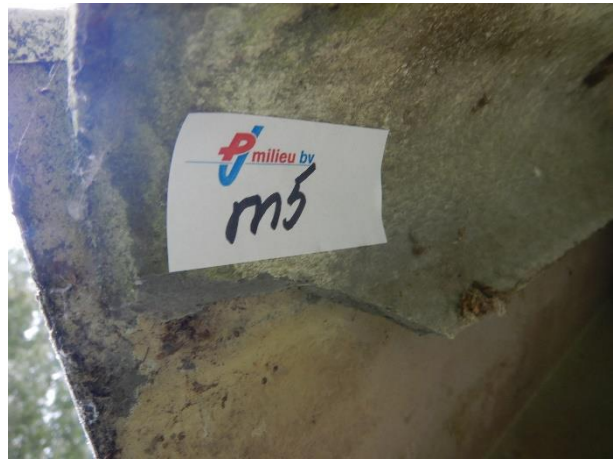
| Monstercode | M5 |

| Plaats van voorkomen | Schuur 2, golfplaten op het dak |
| Percentage en type asbest | Niet aantoonbaar |
| Opmerkingen | Asbestvrij |

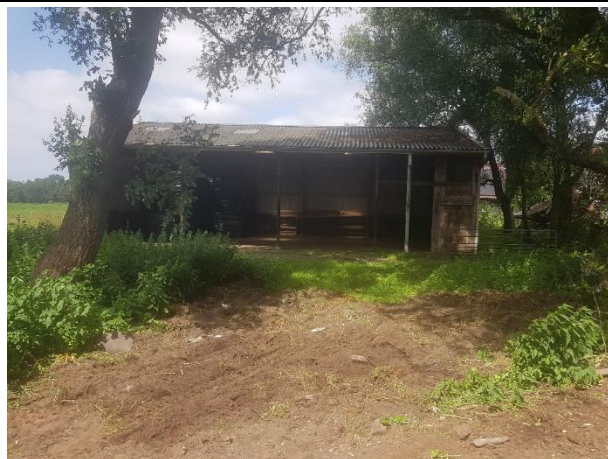
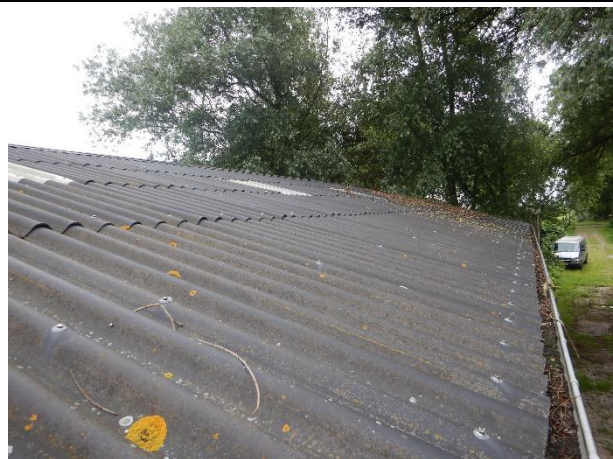
| Plaats van voorkomen | Schuur 3, golfplaten op het dak |
| Percentage en type asbest | Golfplaten zijn voorzien van NT logo |
| Opmerkingen | Asbestvrij |

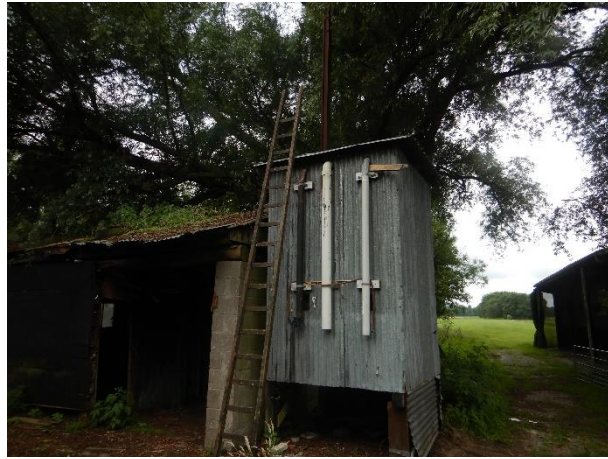
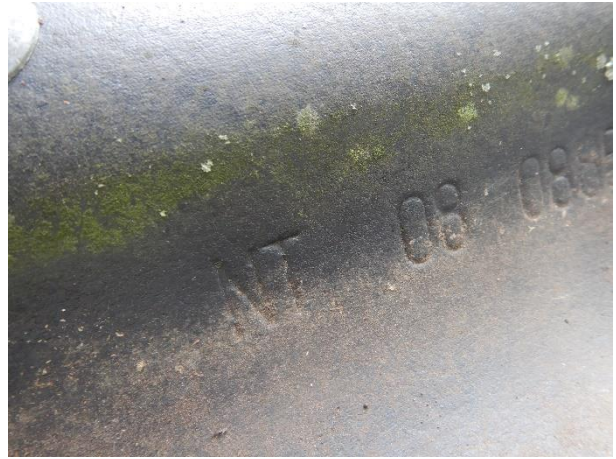
| Plaats van voorkomen | Schuur 4, golfplaten op het dak |
| Percentage en type asbest | Golfplaten zijn voorzien van NT logo |
| Opmerkingen | Asbestvrij |

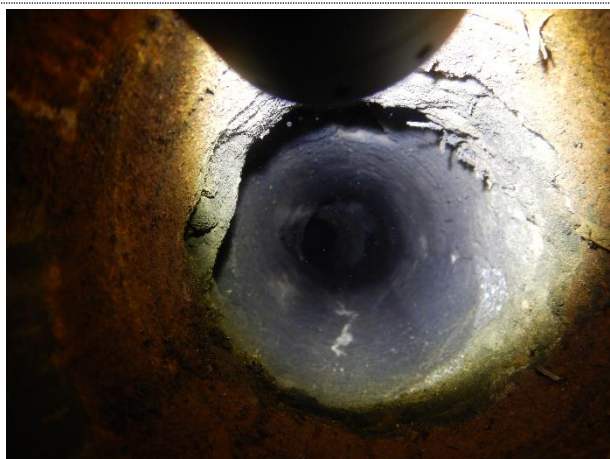
Cement getrokken rookgaskanaal

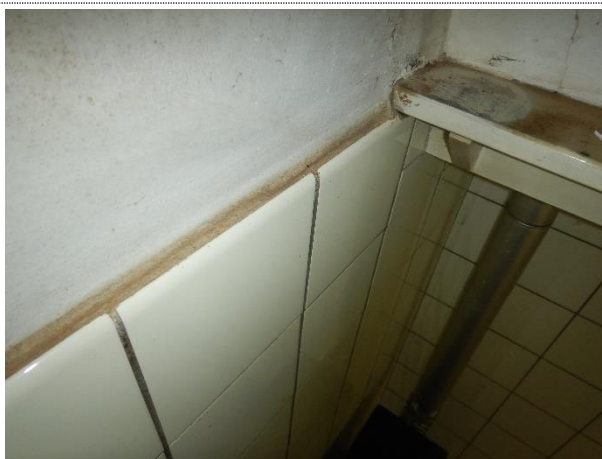
Tegels keuken in specie gezet

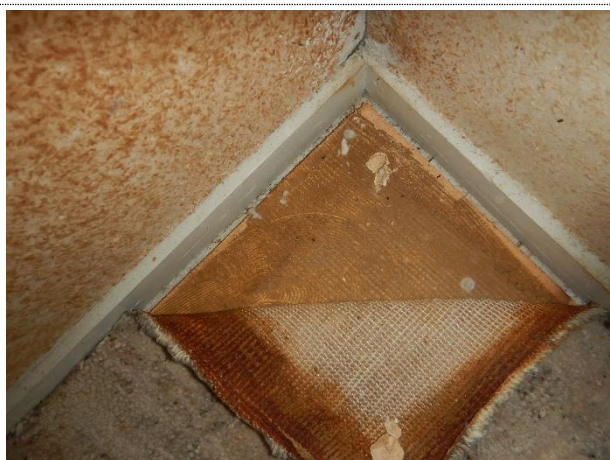
Geen asbestverdachte vloerafwerkingen

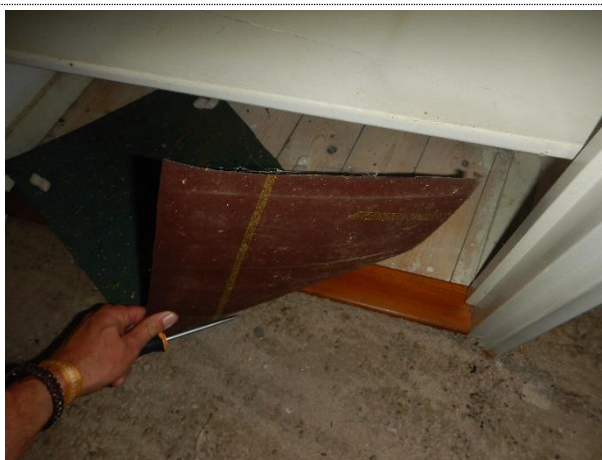
Geen asbestverdachte vloerafwerkingen

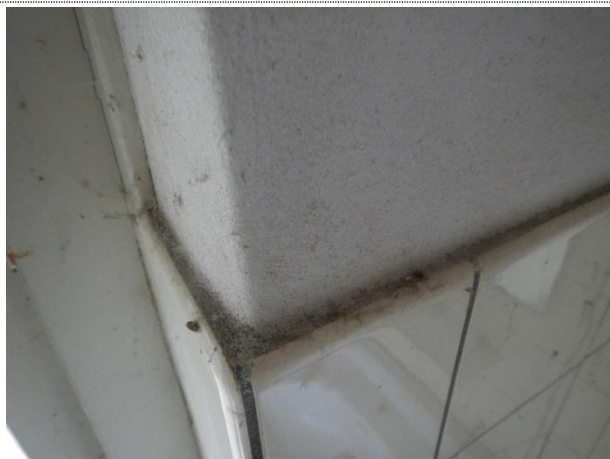
Tegels badkamer in specie gezet

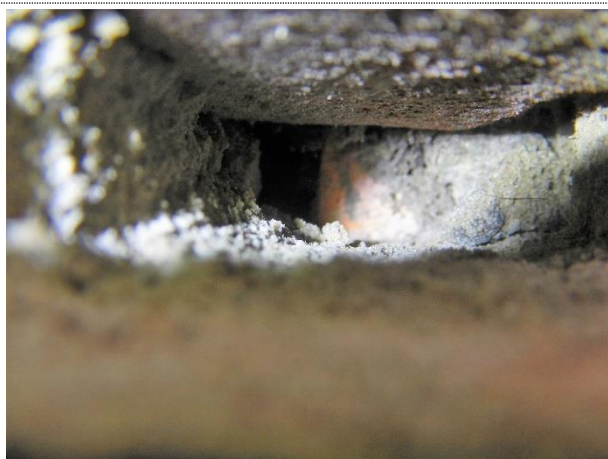
Houten spouwlat bij woning

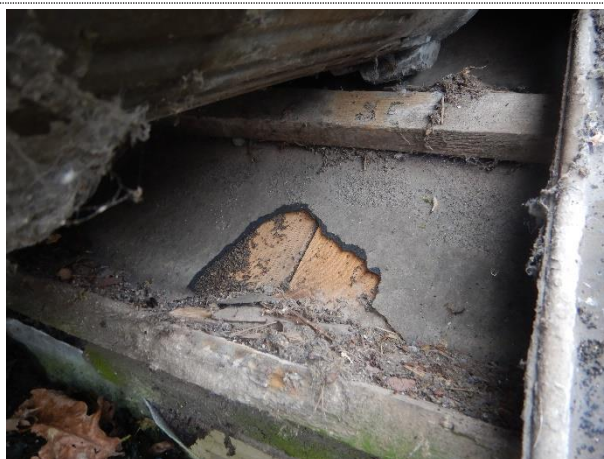
Bitumenpapier of houten dakbeschot

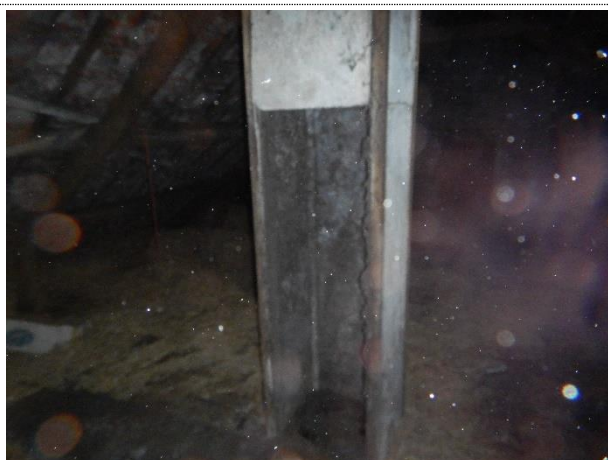
Houtwocementplaat in koker bij deel

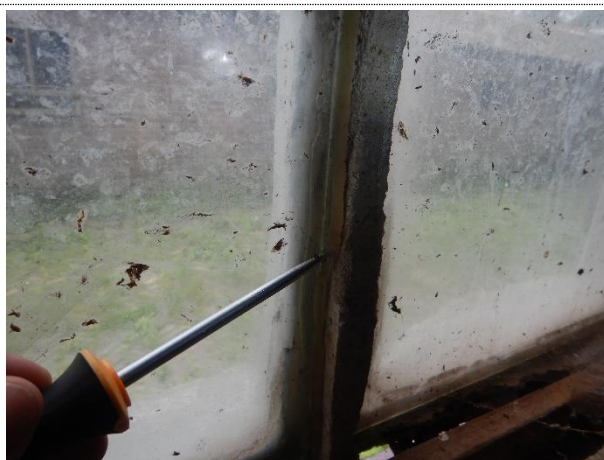
Siliconenkit in betonkozijnen deel

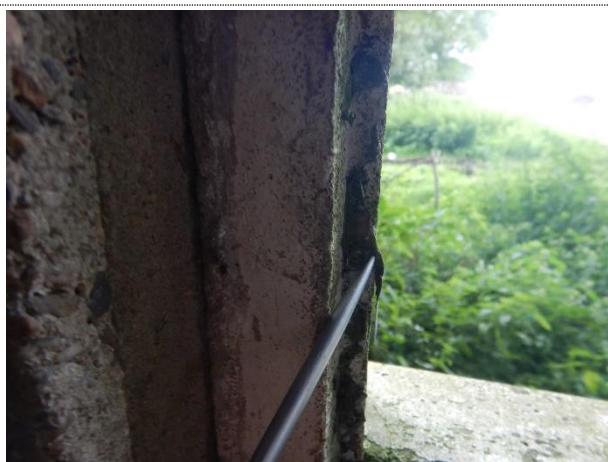
Siliconenkit bij kozijnen schuur 4

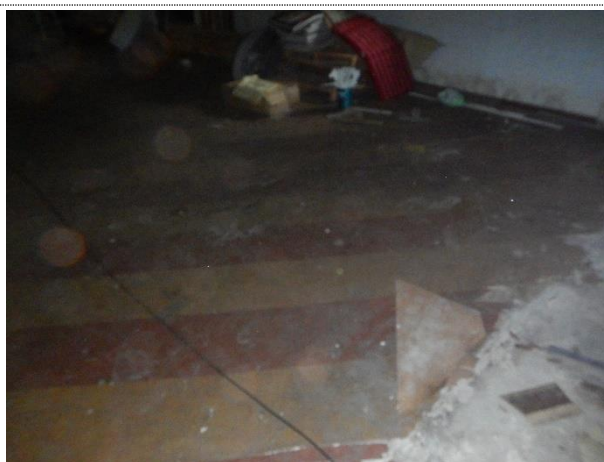
Niet asbestverdachte vloerafwerkingen in schuur 5
