Project: **Inspectie pand aan de  
Koningin Julianastraat 18 te Houten**

Nummer: **J791 w**

Onderwerp: **Constructieve inspectie**

17 november 2016

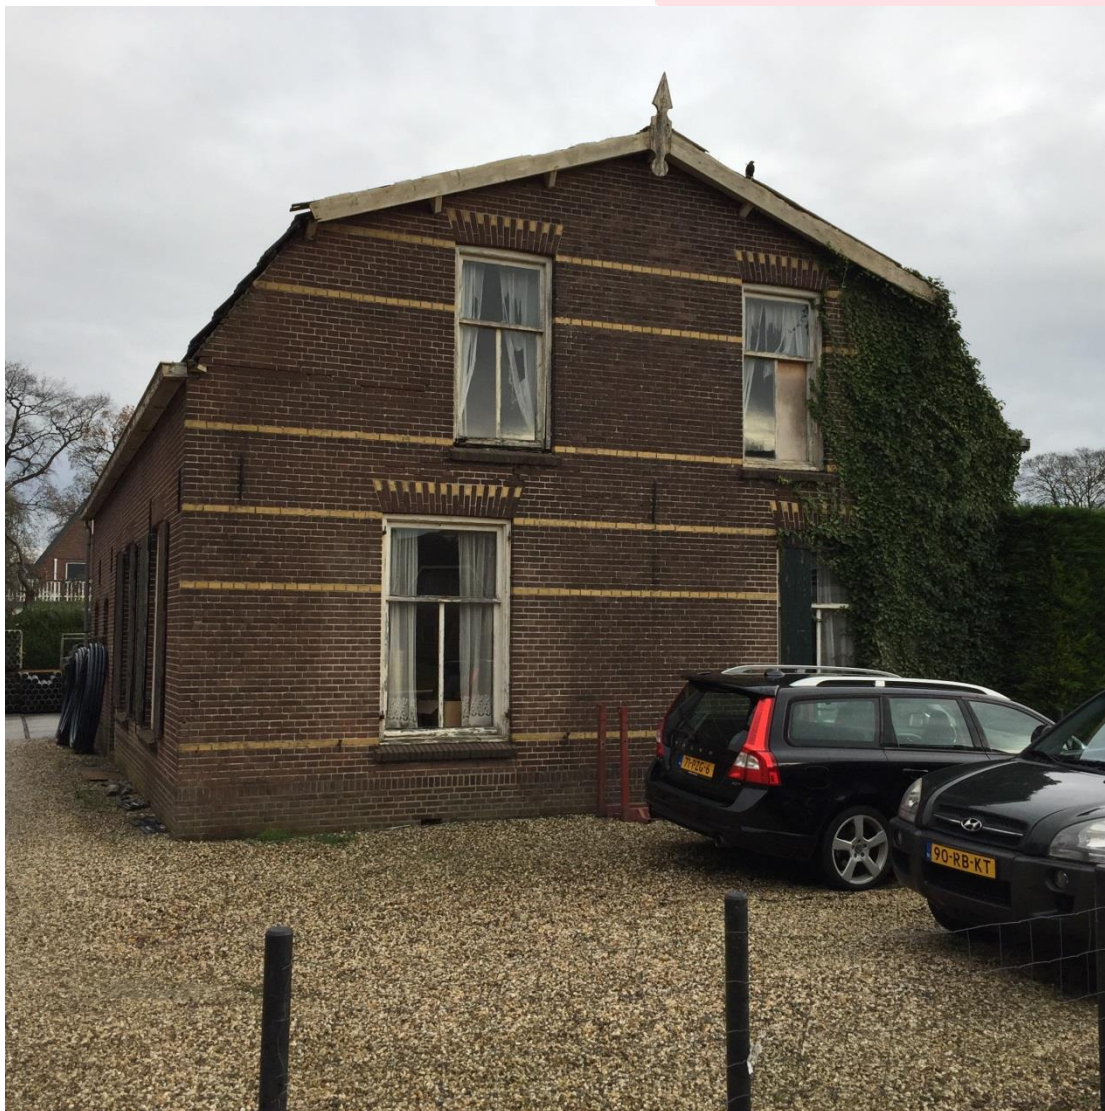
BIJLAGE B

De ramen van de woning bestaan uit houten raamkozijnen, die voor het grootste deel verrot zijn (bijlage F), met daarin ruiten van enkel glas. Op de begane grond waren aan de buitenzijde bij een deel van deze ramen raamluiken aangebracht (bijlage B en C), maar bij een 2-tal ramen waren deze luiken niet meer aanwezig.

Voorgevel ( zuidzijde)

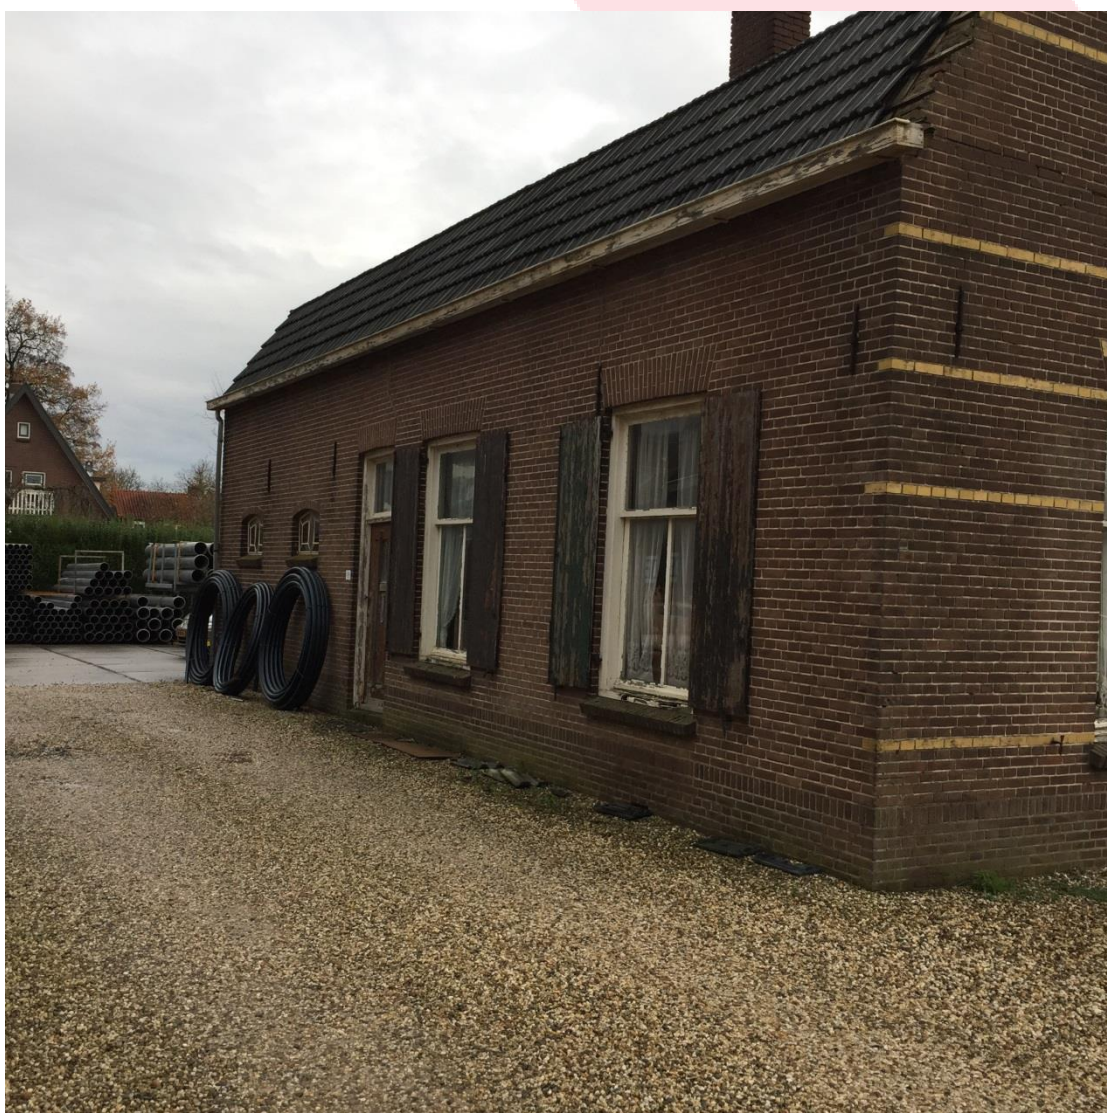
BIJLAGE C

Zijgevel ( westzijde)

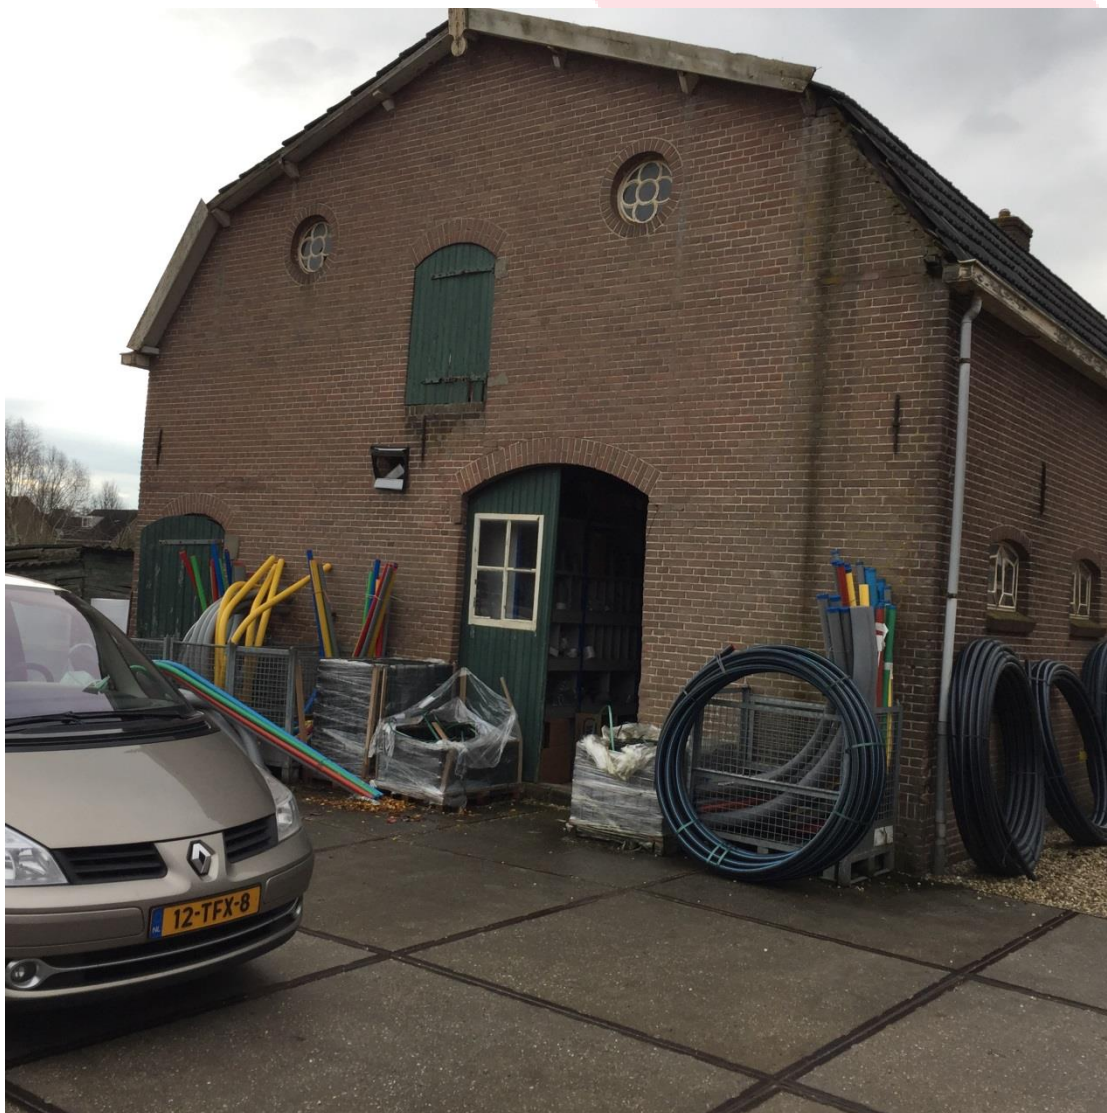
BIJLAGE D

Achtergevel (noordzijde)

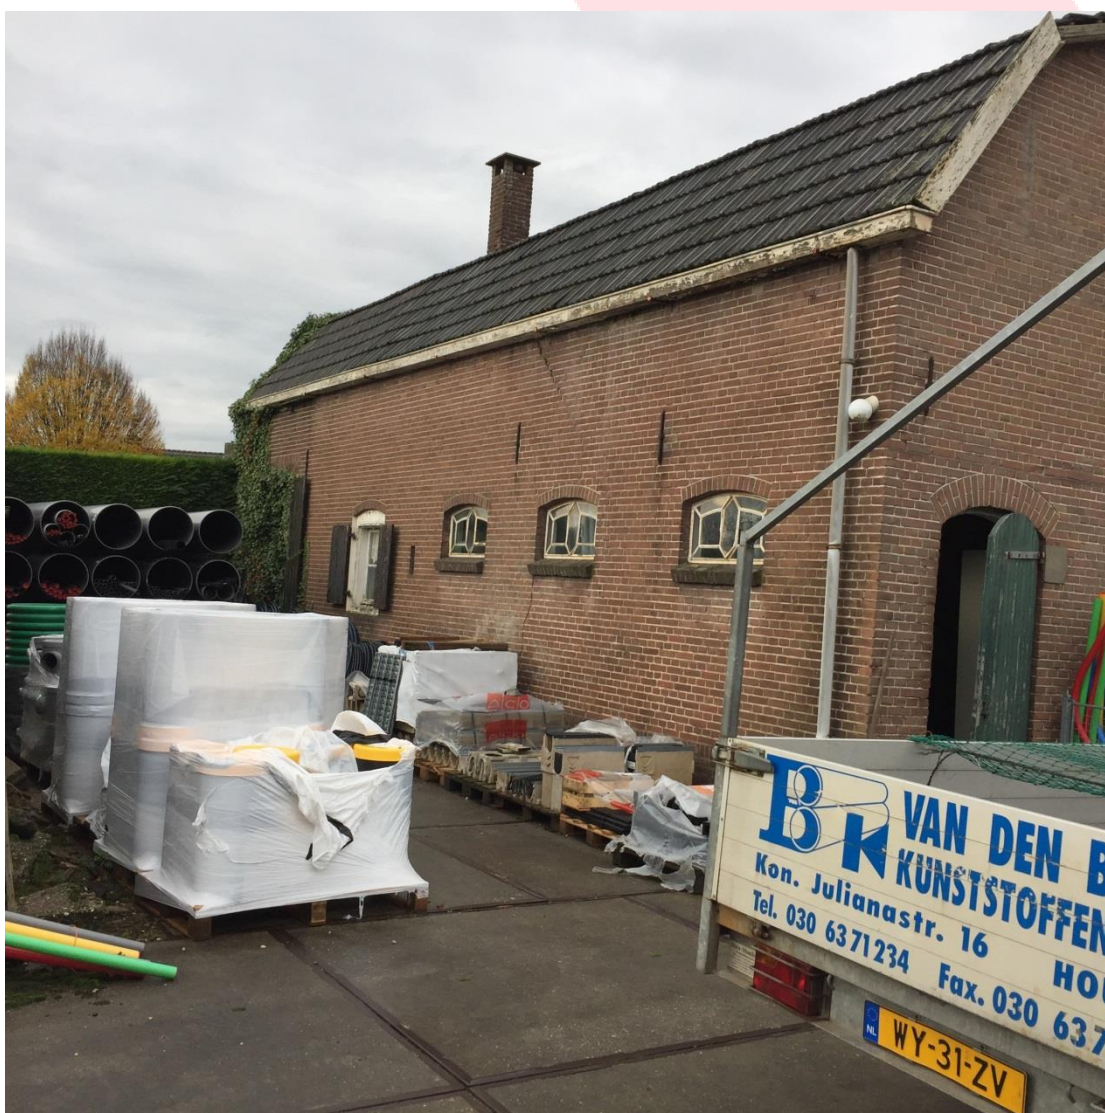
BIJLAGE E

Zijgevel ( oostzijde)

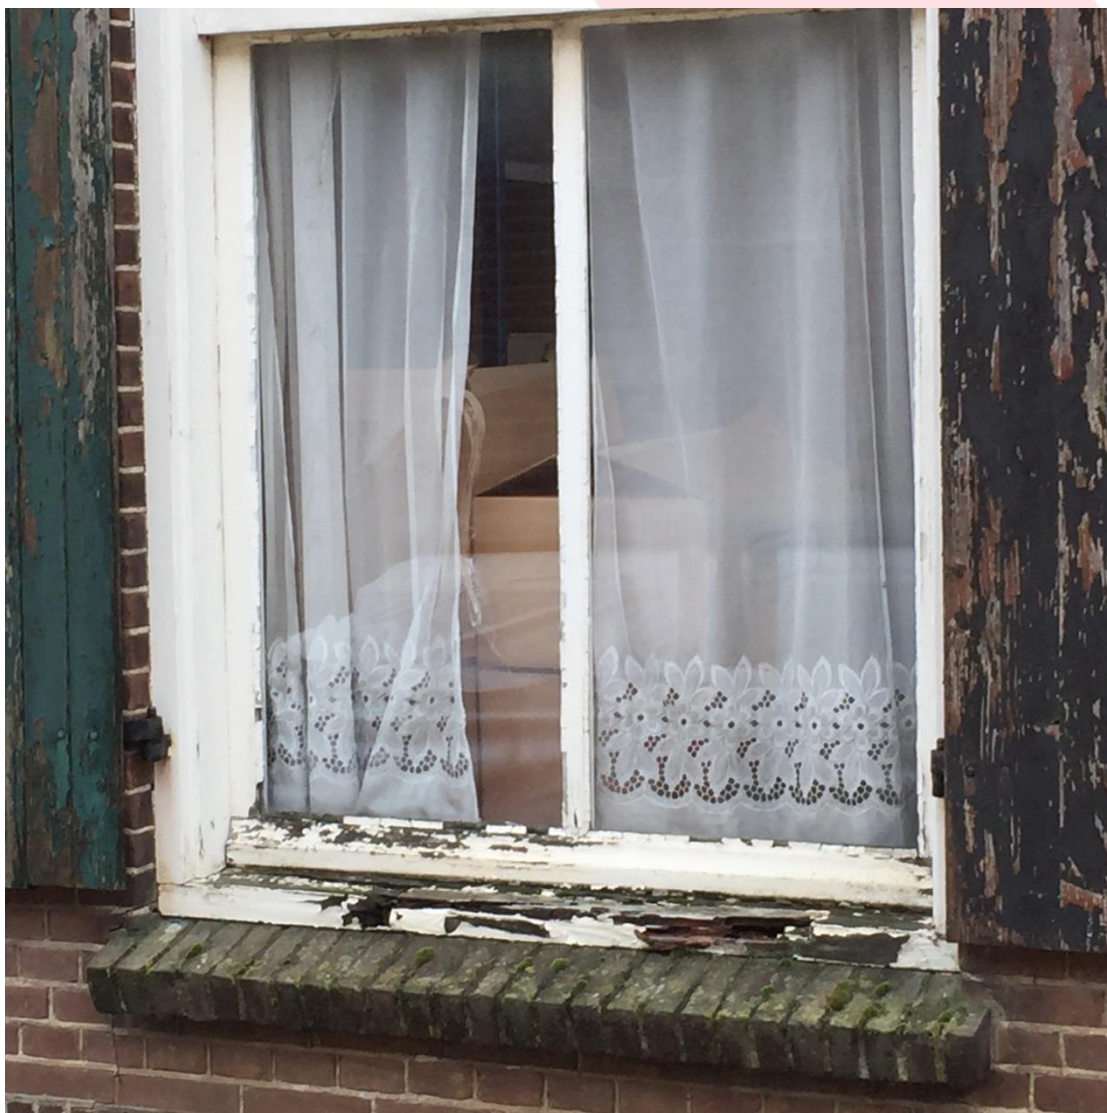
BIJLAGE F

Raamkozijn

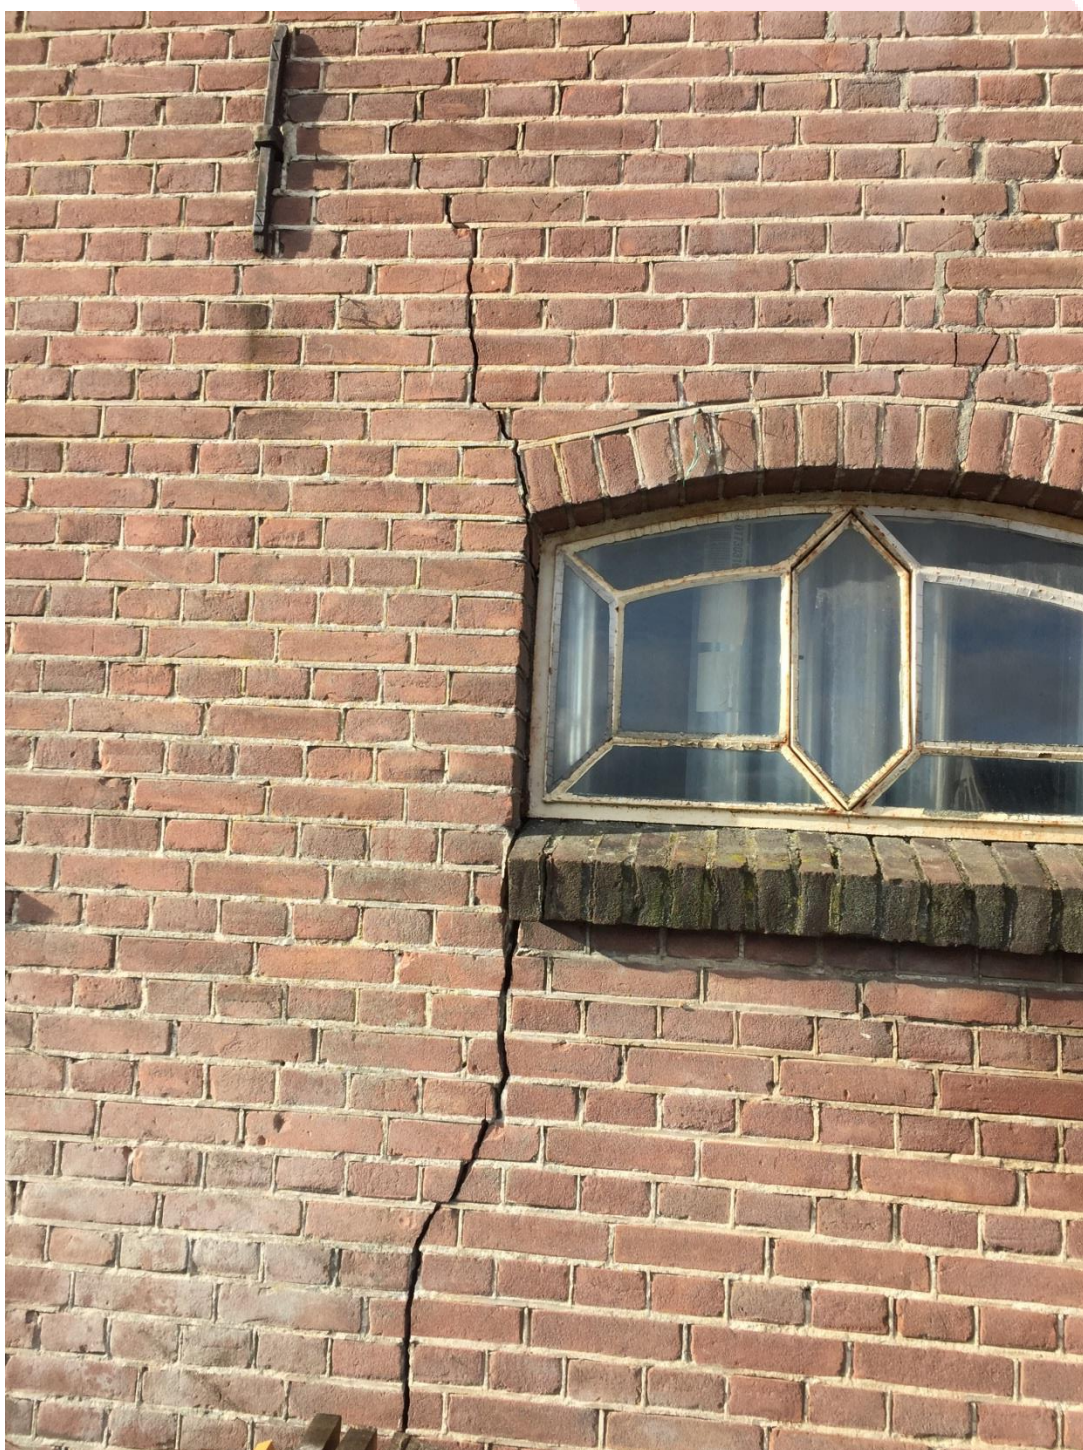
BIJLAGE G

- Zeer ernstige scheurvorming bij een stalraampje (zie bijlage G) in de oostgevel. Zoals op de bijgevoegde foto duidelijk te zien is, bevindt zich deze scheur aan de boven en onderzijde van de rand van het stalraampje. Verder is ook midden boven genoemd raam een verticale scheur waarneembaar. Ook bij het ernaast gelegen stalraam is enige, minder ernstige, scheurvorming vastgesteld.

De oorzaak van deze scheurvorming is zeer waarschijnlijk het gevolg van ongelijke zetting van de fundatie.

Stalraam oostgevel met ernstige scheurvorming

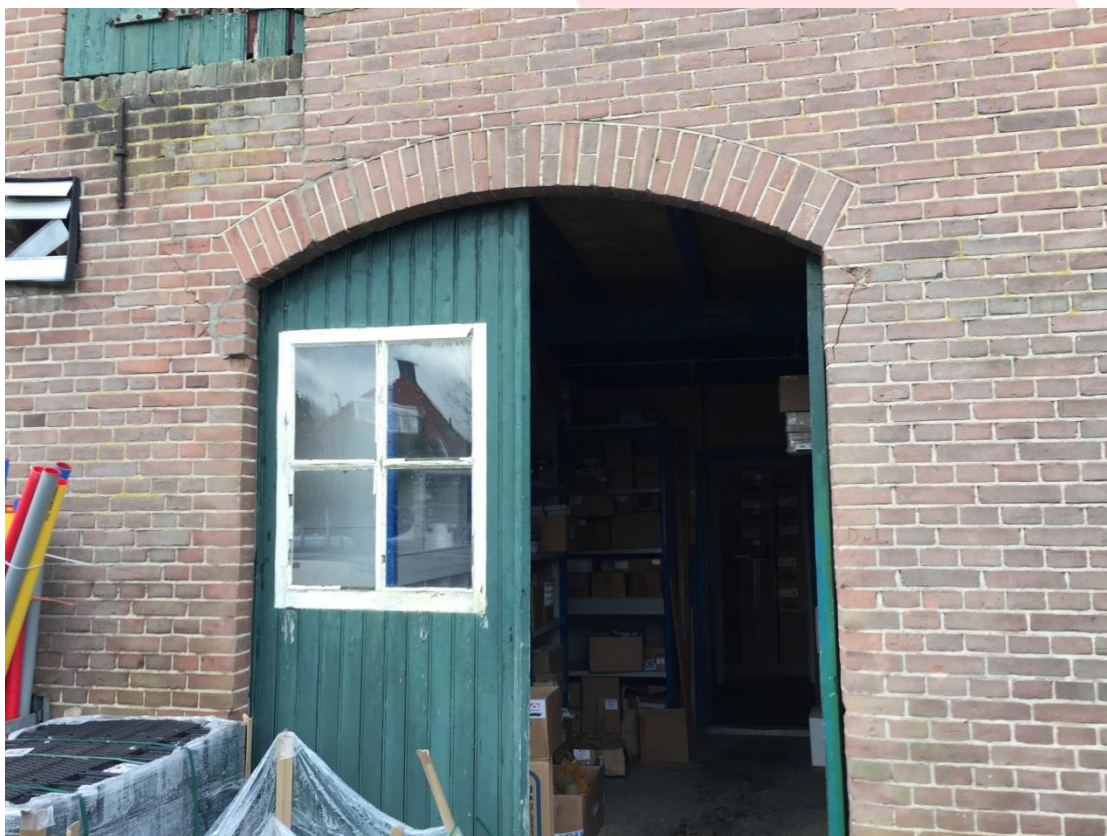
BIJLAGE H

- bij de dubbele staldeur aan de noordzijde (bijlage H) van het pand is t.p.v. van de ophanging van de deuren scheurvorming waargenomen. Tevens werd geconstateerd dat deze scheurvorming in het verleden al eens hersteld moet zijn geweest.
- In de stenen dorpel van deze staldeuren een grote scheur aanwezig.
- De westgevel vertoonde links en rechts boven de voordeur en bij het voorste raam aan de linkerzijde, zowel aan onder- als bovenkant serieuze scheurvorming.
- de voorgevel (noordgevel) van het pand vertoonde eveneens op diverse plaatsen (gesitueerd rondom de ramen) de nodige scheuren.
- Tenslotte kan worden opgemerkt dat aan de bovenzijde van het luik naar de zolder een ernstige verticale scheur aanwezig is.

Deuren werkplaats ( noordgevel
