## Waterhuishouding omgeving Wickenboomgaard te Schalkwijk

25 oktober 2019 - Versie 1.1

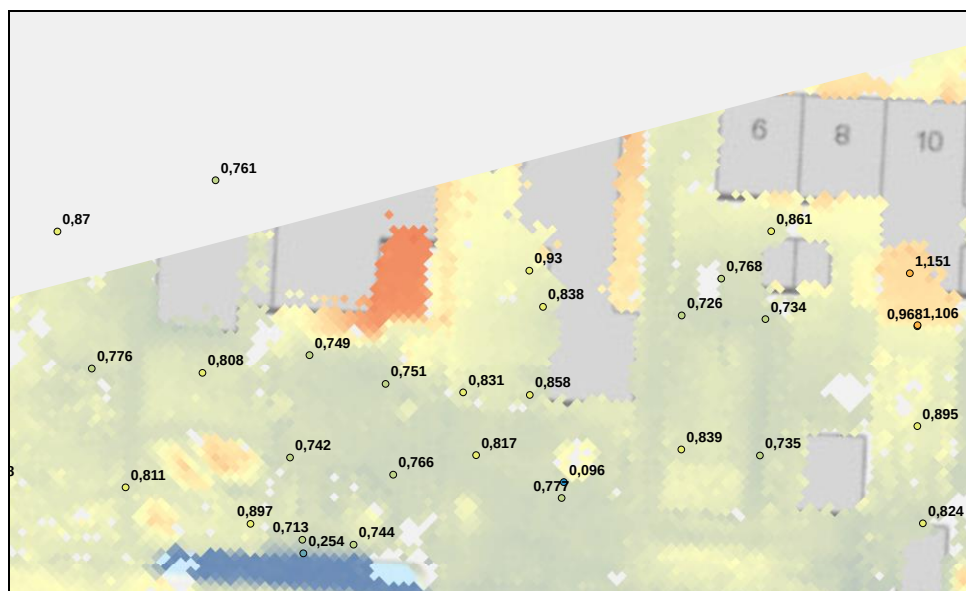
Ter voorbeeld worden hieronder twee percelen nader toegelicht. Hierbij zijn de gemeten hoogtes van het maaiveld in meters boven N.A.P. weergegeven en is als ondergrond de AHN3 weergegeven.

Bovendien is de bodem zeer zettingsgevoelig. Na ophoging ontstaan er niveauverschillen met de schuurtjes. Voorts kunnen ongelijkmatige zettingen leiden tot lokale maaiveldverschillen en dus tot plassen.
