Datum: 24-12-2021; versie 1 (definitief)

Opdrachtnummer: 153361

### ASBESTINVENTARISATIE

Project: renovatie woningen en totaalsloop achtergelegen opstallen, Plein 10-10a te Houten

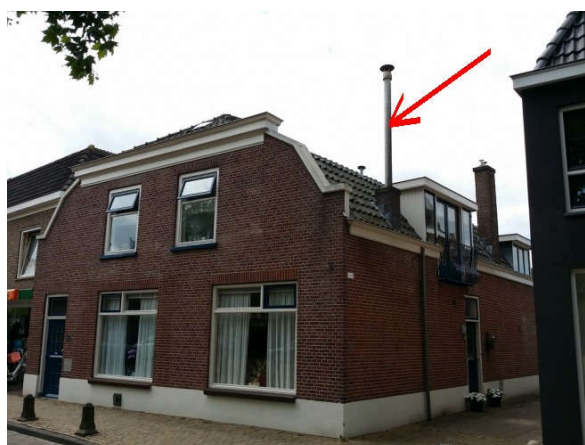
overzicht

| Toepassing 1: pijp | | | |
| Locatie | oostelijke schoorsteen | Verdieping | dak |
| Hechtgebondenheid | hechtgebonden | Beschadiging | niet |
| Inspectbaarheid | deels | Risicoklasse | * materiaal dient nog bemonsterd te worden alvorens een SMART kan worden opgesteld |

| Opmerkingen | Pijp onbereikbaar gezien de hoogte van de schoorsteen. |

| Aanbevelingen | Inzet hoogwerker is noodzakelijk teneinde een materiaalmonster te kunnen nemen. Aanbevolen wordt om dit uit te voeren bij de aanvullende inspectie van woning nr. 10a. |

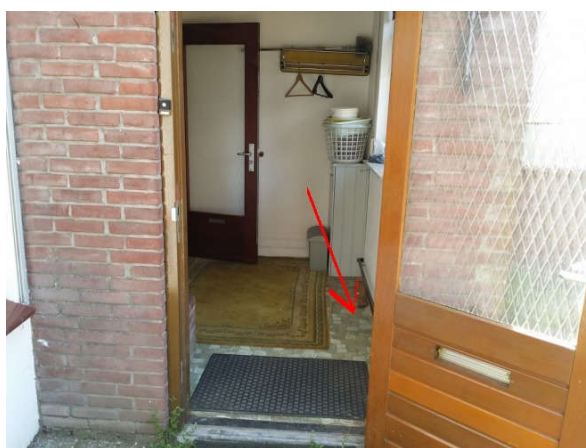
| Toepassing 2: zeil | | | |
| Locatie | bijkeuken woning Plein 10 | Verdieping | begane grond |
| Asbesthoudend | ja | Asbestsoort | chrysotiel |
| Analysecertificaat | STL.37864 | Percentage | 30-60% |
| Hechtgebondenheid | niet-hechtgebonden | Beschadiging | licht |
| Inspectbaarheid | ja | Risicoklasse | 2 binnensanering |

| Aanbevelingen | Geen direct risico, bron verwijderen voorafgaand aan renovatie en/of sloop. |

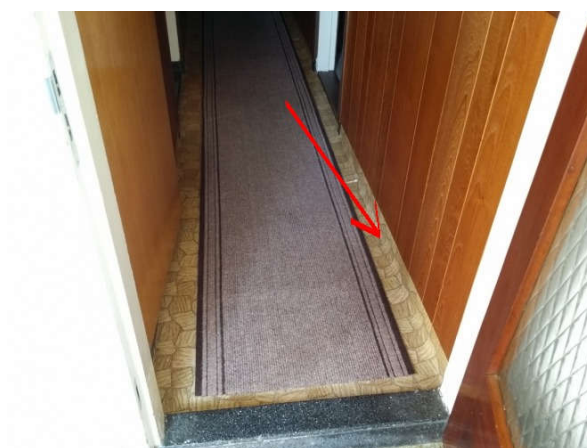
| Toepassing 3: zeil | | | |
| Locatie | gang woning Plein 10 | Verdieping | begane grond |
| Asbesthoudend | ja | Asbestsoort | crocidoliet |
| Analysecertificaat | STL37864 | Percentage | 30-60% |
| Hechtgebondenheid | niet-hechtgebonden | Beschadiging | niet |
| Inspectbaarheid | ja | Risicoklasse | 2A binnensanering |

| Aanbevelingen | Geen direct risico, bron verwijderen voorafgaand aan renovatie en/of sloop. |

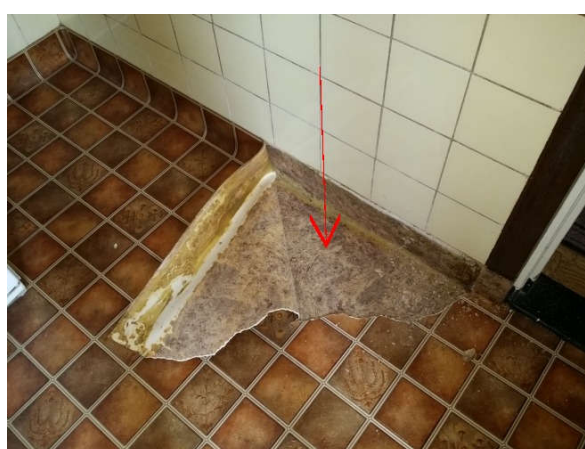
| Toepassing 4: dekvloer | | | |
| Locatie | keuken en toilet Plein 10 | Verdieping | begane grond |
| Asbesthoudend | ja | Asbestsoort | chrysotiel |
| Analysecertificaat | STL37864 | Percentage | 2-5% |
| Hechtgebondenheid | hechtgebonden | Beschadiging | licht |
| Inspectbaarheid | ja | Risicoklasse | 2 binnensanering |

| Aanbevelingen | Geen direct risico, bron verwijderen voorafgaand aan renovatie en/of sloop. |

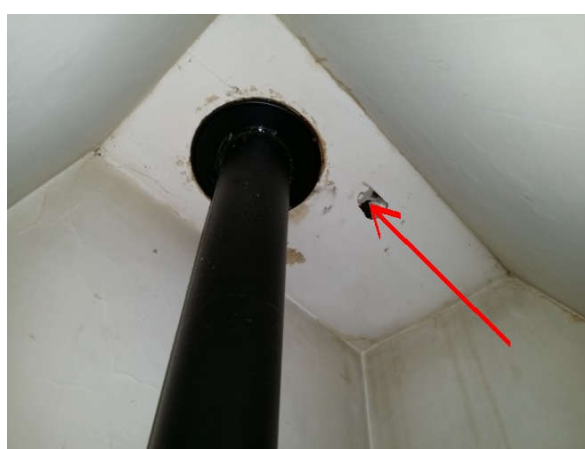
| Toepassing 5: afzuigkap | | | |
| Locatie | keuken Plein 10 | Verdieping | begane grond |
| Asbesthoudend | ja | Asbestsoort | chrysotiel |
| Analysecertificaat | STL.37864 | Percentage | 2-5% |
| Hechtgebondenheid | hechtgebonden | Beschadiging | licht |
| Inspectbaarheid | ja | Risicoklasse | 2 binnensanering |

| Aanbevelingen | Geen direct risico, bron verwijderen voorafgaand aan renovatie en/of sloop. |

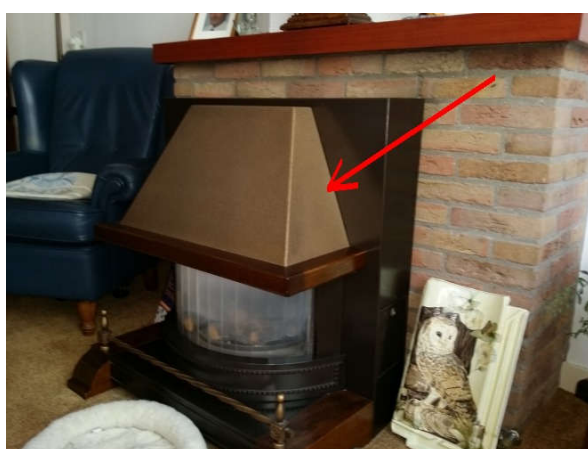
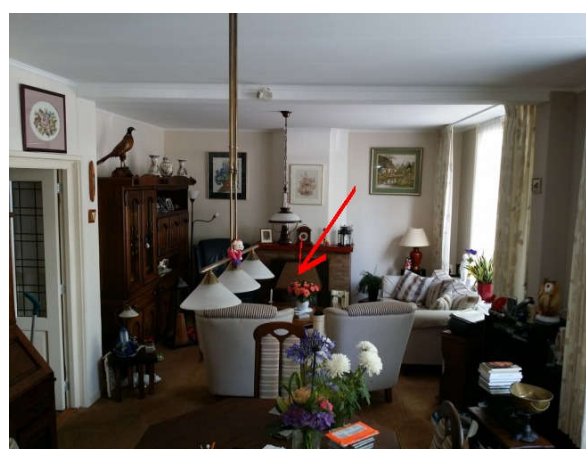
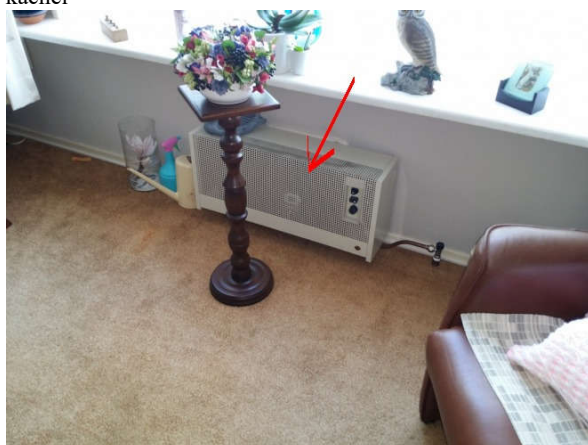
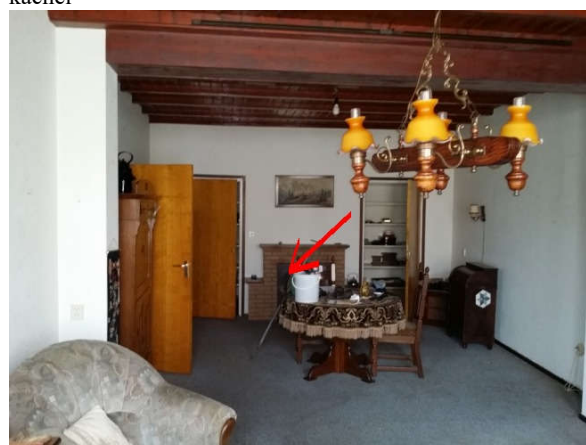
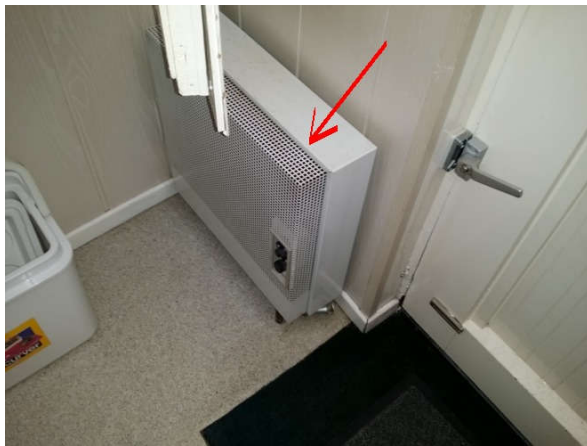
| Toepassing 6: kachels | | | |
| Asbesthoudend | ja | Asbestsoort | n.v.t. |
| Hoeveelheid | 5 stuks | Bevestiging | los |
| Inspectbaarheid | ja | Risicoklasse | 1 binnensanering |

| <b>Aanbevelingen</b> | Geen direct risico, bron verwijderen voorafgaand aan renovatie en/of sloop. |

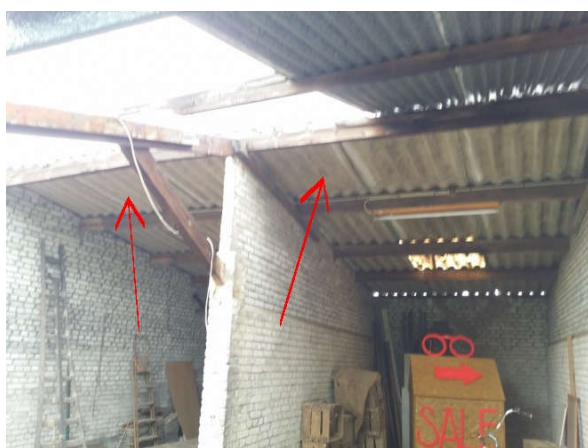
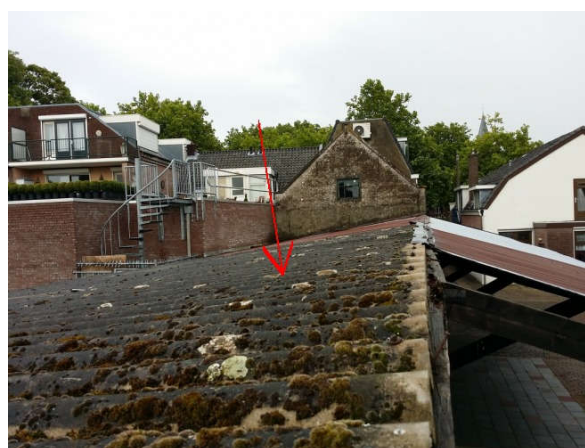
golfplaten dak garage

| Naam ruimte | Bron | Type materiaal | Insp. | Verweerd | Hoeveelheid | Monster |
|---|---|---|---|---|---|---|
| dak garage | 7. golfplaten | cement | ja | ernstig | 60 m <sup>2</sup> | M5 |

| Materiaalmonsters (2016) | | |
|---|---|---|
| M5 (golfplaten) | chrysotiel; crocidoliet | 10-15%; 2-5% |

| Toepassing 7: golfplaten | | | |
|---|---|---|---|
| Hoeveelheid | 60 m <sup>2</sup> | Bevestiging | geschroefd |
| Inspectbaarheid | ja | Risicoklasse | 2A buitensanering |

| Aanbevelingen | Geen direct risico, bron verwijderen voorafgaand aan renovatie en/of sloop. |

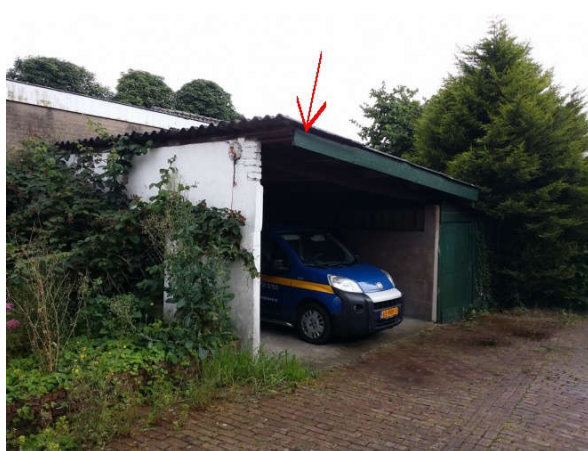
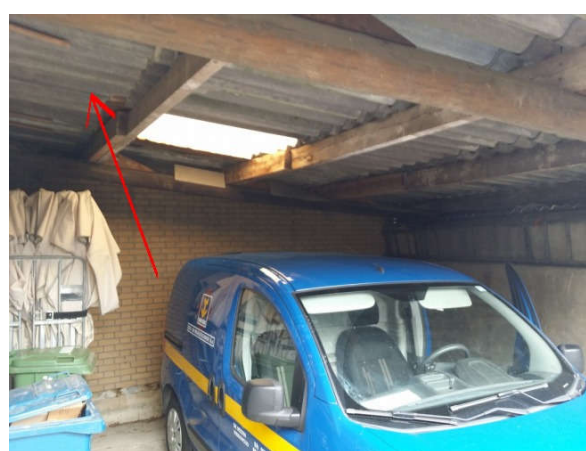
golfplaten dak schuur

| Naam ruimte | Bron | Type materiaal | Insp. | Verweerd | Hoeveelheid | Monster |
|---|---|---|---|---|---|---|
| dak schuur | 8. golfplaten | cement | ja | ernstig | 30 m <sup>2</sup> | M6 |

| Materiaalmonsters (2016) | | |
|---|---|---|
| M6 (golfplaten) | chrysotiel | 10-15% |

| Toepassing 8: golfplaten | | | |
|---|---|---|---|
| Hoeveelheid | 30 m <sup>2</sup> | Bevestiging | geschroefd |
| Inspectbaarheid | ja | Risicoklasse | 2 buitensanering |

| Aanbevelingen | Geen direct risico, bron verwijderen voorafgaand aan renovatie en/of sloop. |
