**Bouwkundig rapport**  
**Integraal woning inspectie**  
**Versie : 181023, vastgesteld**

| Object | : Emelaarseweg 22 te Achterveld |
| Onderwerp | : Beoordeling bouwkundige staat opstallen |

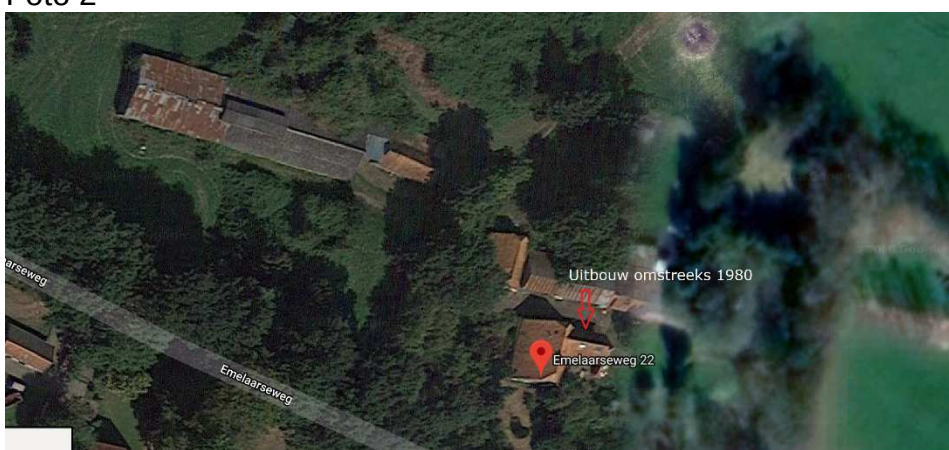
Foto 3

Het hoofdgebouw, een vrijstaande boerderij is gebouw omstreeks 1930. Aan de Oostgevel is omstreeks 1980 een aanbouw gerealiseerd met een bebouwd oppervlak van circa 33m<sup>2</sup> BVO en een inhoud van 131 m<sup>3</sup> (**bijlage foto 3**). De oorspronkelijke boerderij heeft een bebouwd oppervlak van circa 110 m<sup>2</sup> BVO en een inhoud van 495m<sup>3</sup>.

De aanbouw aan de oostgevel is in betere staat, maar sluit qua ontwerp niet aan bij het ontwerp van het oorspronkelijke hoofdgebouw. Er zijn goedkope bezande gevelstenen (veelvuldig toegepast in de seriematige woningbouw uit die bouwperiode). Er zijn opnieuw verbeterde holle dakpannen toegepast in tegenstelling van het oorspronkelijke hoofdgebouw waar een tuile du Nord op ligt. Er zijn ten opzichte van het oorspronkelijke hoofdgebouw afwijkende kozijnen toegepast.

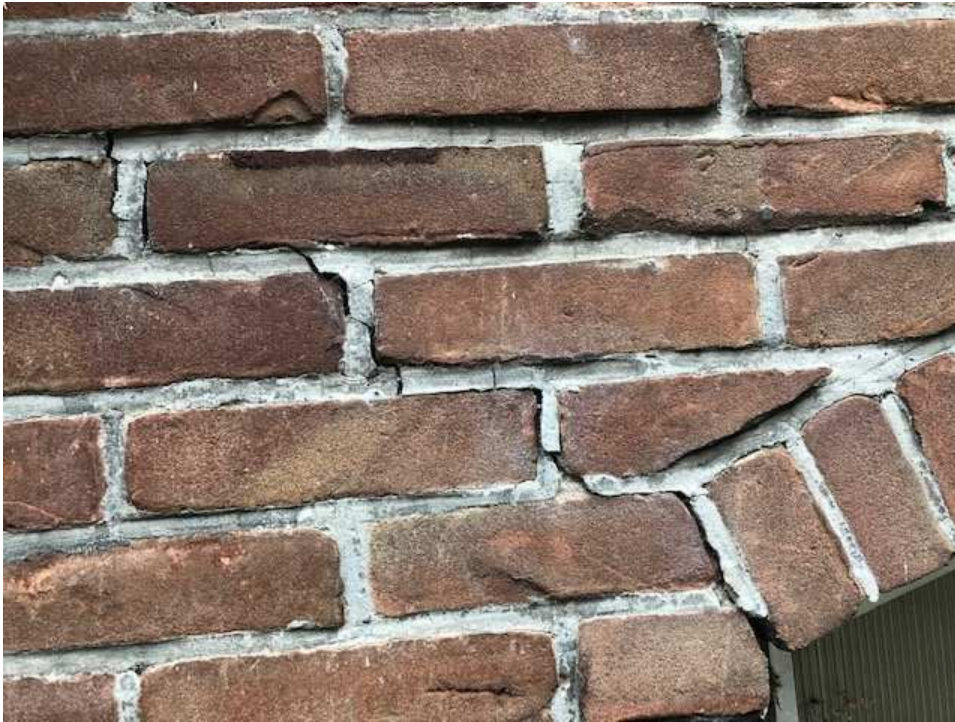
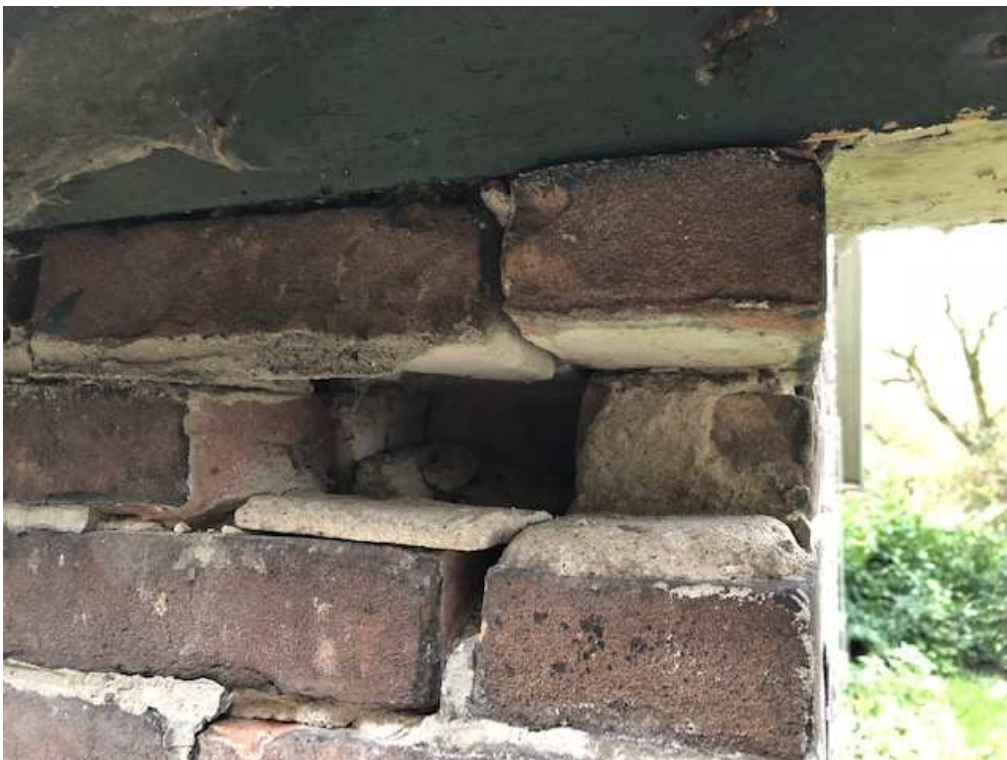
1. In de buitengevel is op meerdere plaatsen scheurvorming aanwezig (**Bijlage foto 4-5**);
2. de kap is aan de Westzijde deels aan het verzakken;
3. De Westgevel is over een breedte van circa 4 m<sup>1</sup> gespat en staat circa 5-7 cm uit het lood (**bijlage foto 6**);

Voor een renovatie van het hoofdgebouw naar de huidige eisen van deze tijd dient het oorspronkelijke hoofdgebouw volledig te worden kaal gestript tot aan het casco, er moet een funderingsonderzoek plaatsvinden om de oorzaak van de scheurvorming en gespatte gevel te achterhalen waarna naar funderingsherstel/- verbetering plaats dient te vinden. De schil van de woning dient te worden geïsoleerd en de Westgevel zal moeten worden gesloopt en opnieuw opgebouwd.

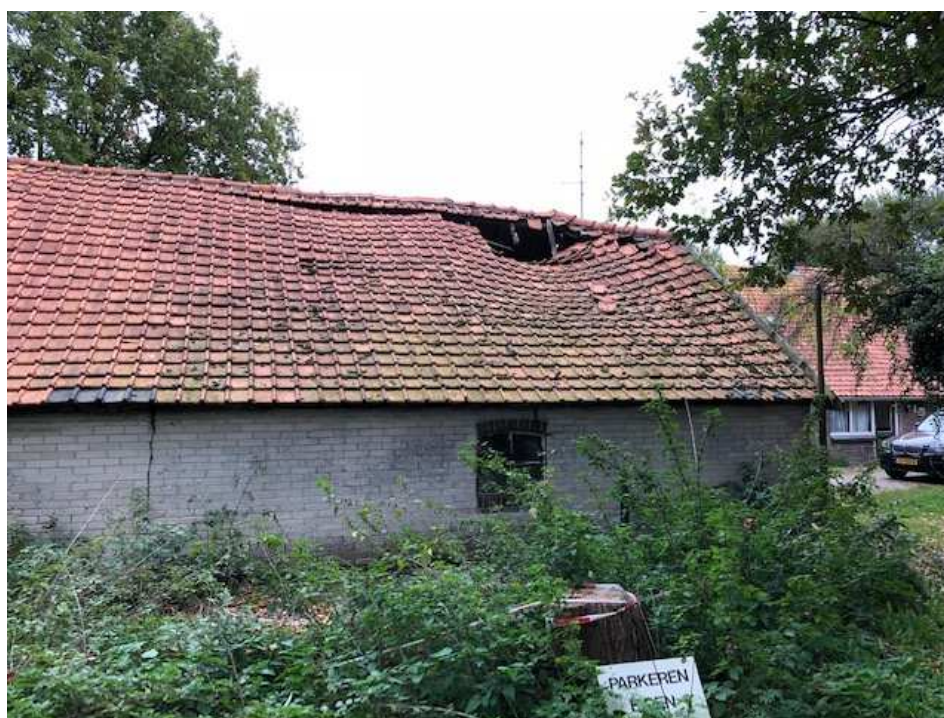
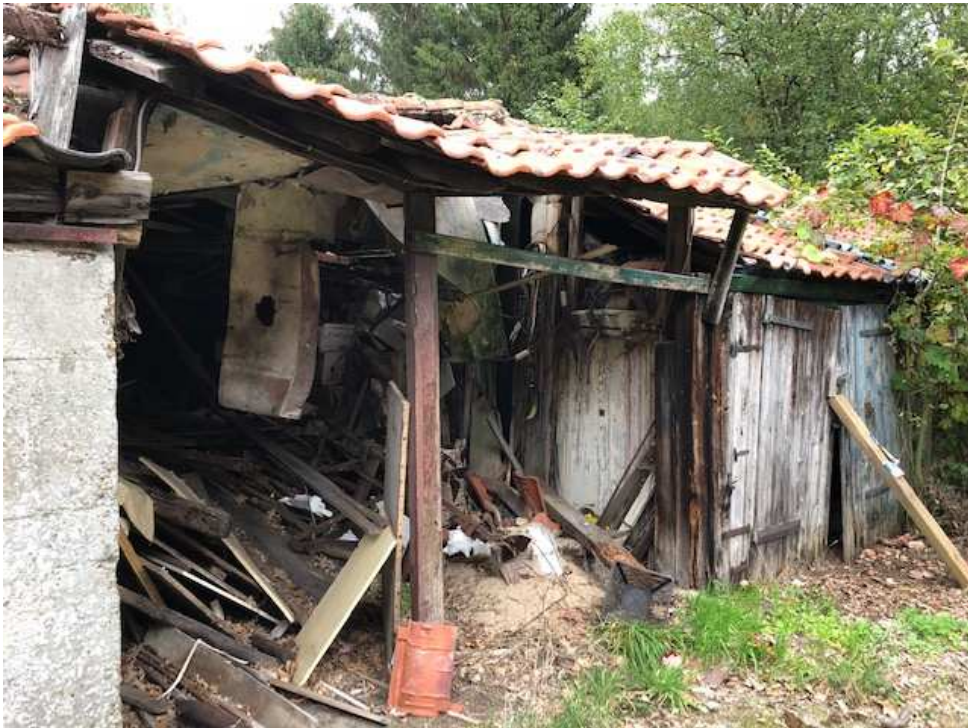
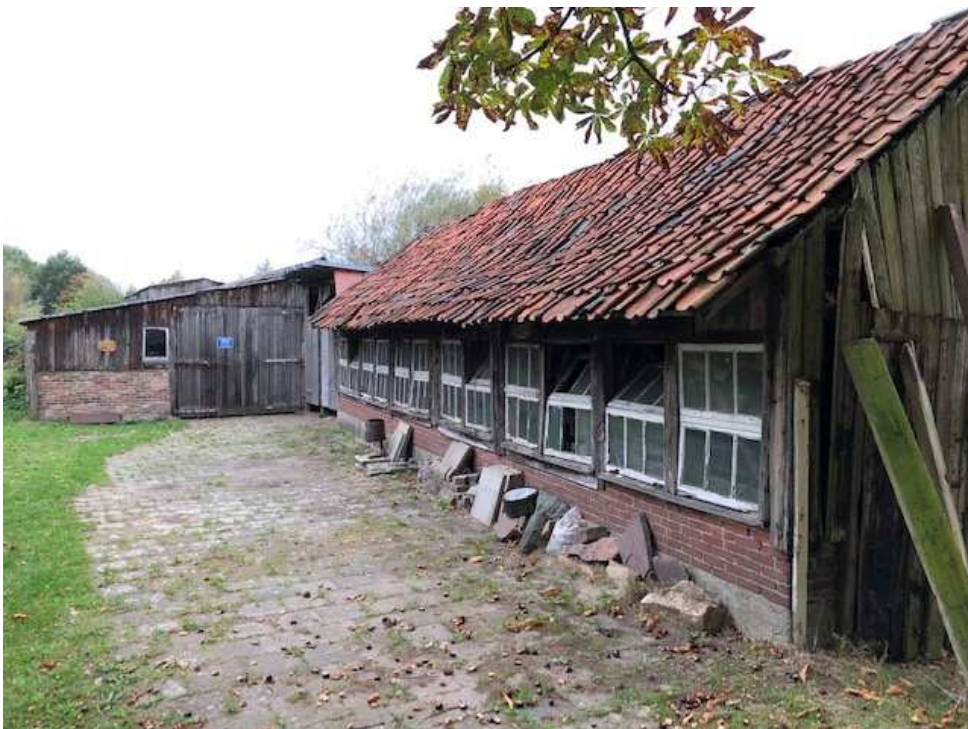
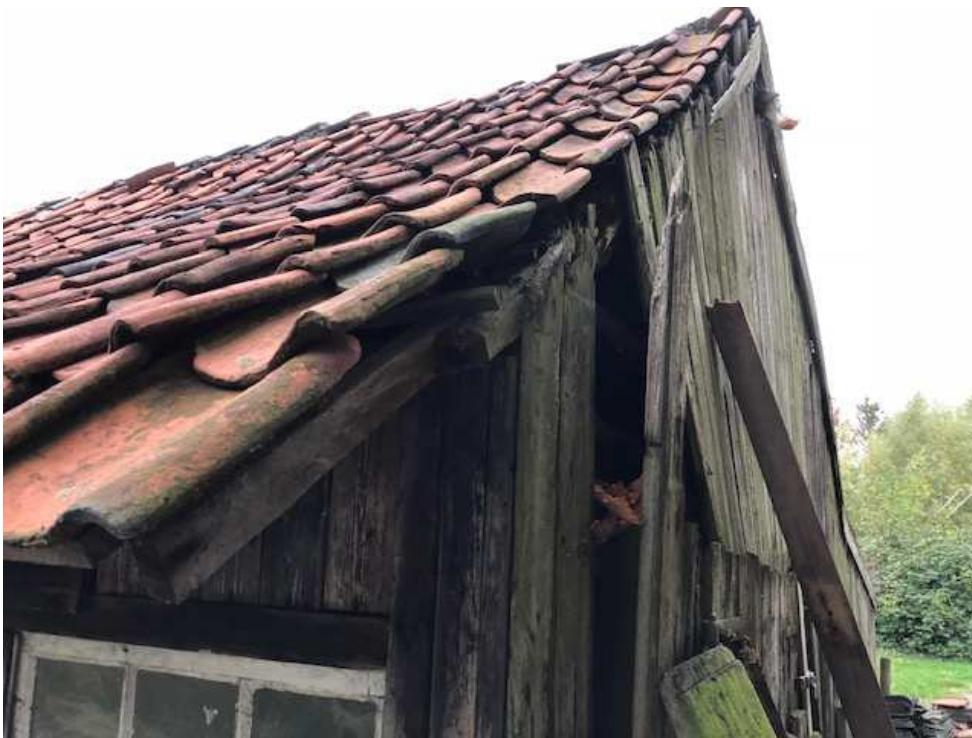
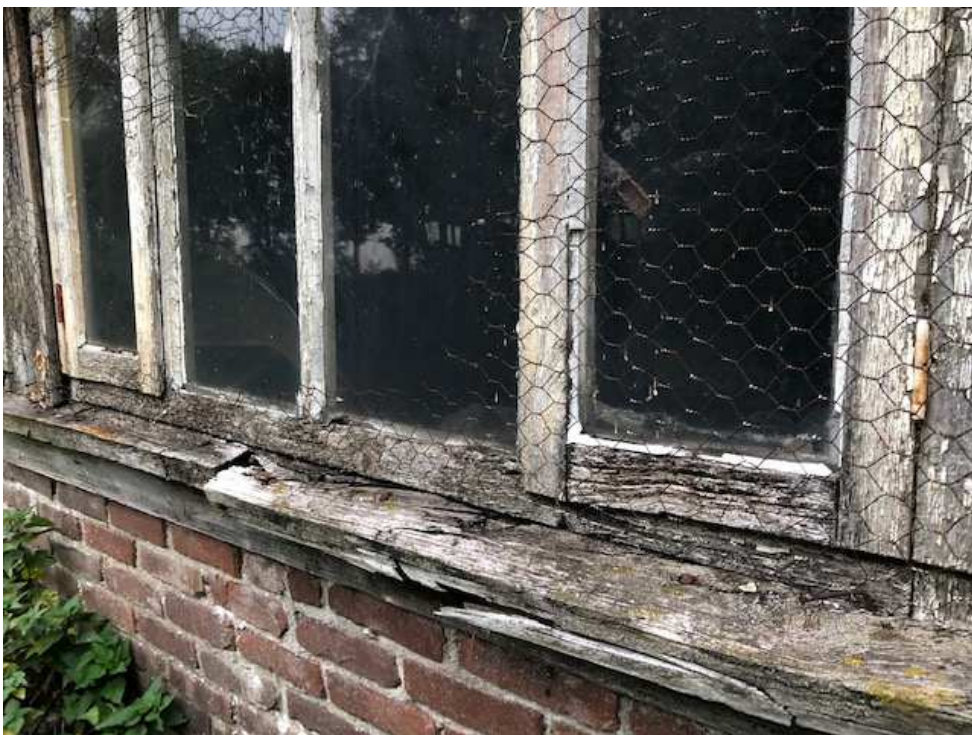
De diverse overige opstallen bevinden zich in een algehele zeer slechte staat (**bijlage foto 7 t/m 11**). Gezien deze bouwkundige staat worden geen renovatiekosten geraamd in hoofdstuk 3. Deze opstallen kunnen alleen nog worden gesloopt.

De diverse overige opstallen zijn niet meer te renoveren en dienen te worden gesloopt.
