**Rapportage asbestinventarisatie  
conform certificatieschema asbestinventarisatie en asbestverwijdering**

**Projectnummer: AS21005**

**Een zevental schuren / bijgebouwen en twee hooibergen aan de Asschatterweg  
219 te Leusden**

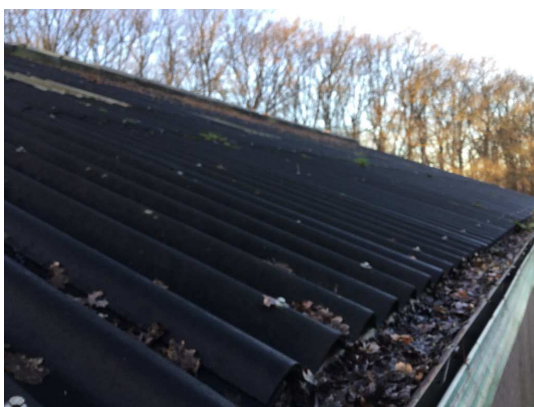
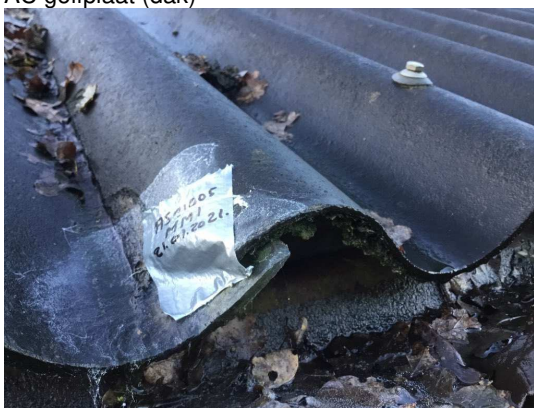
| Toepassing 1: AC golfplaat (dak) | | | |

| Toepassing 1: AC golfplaat (dak) | | | |
|---|---|---|---|
| Locatie | Gebouw B | Verdieping | dak |
| Monstercode | MM1 | Soort materiaal | golfplaat |
| Asbesthoudend | ja | Asbestsoort | chrysotiel |
| Analysecertificaat | 1141831 - MM1 | Percentage | 10-15% |
| Hechtgebondenheid | hechtgebonden | Beschadiging | licht |
| Bereikbaarheid | matig | Risicoklasse | 2 buitensanering |

| Opmerkingen | Betreft AC golfplaten als dakbedekking van gebouw B. Tevens is het dak voorzien van AC windveren en AC bovenstukken bij de polyester lichtkap.<br>De tussenbouw naar gebouw A is voorzien van bitumen dakbedekking. |

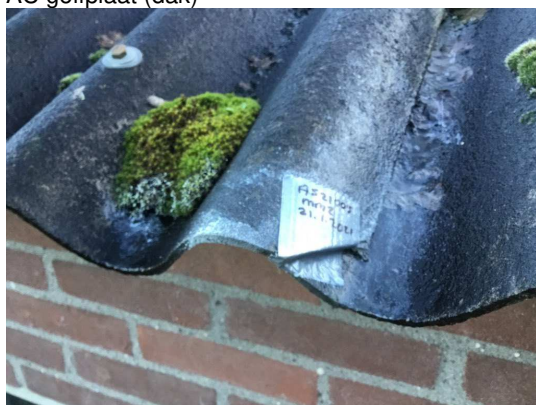
| Toepassing 2: AC golfplaat (dak) | | | |

| Toepassing 2: AC golfplaat (dak) | | | |
|---|---|---|---|
| Locatie | Gebouw C | Verdieping | dak |
| Monstercode | MM2 | Soort materiaal | golfplaat |
| Asbesthoudend | ja | Asbestsoort | chrysotiel |
| Analysecertificaat | 1141831 - MM2 | Percentage | 10-15% |
| Hechtgebondenheid | hechtgebonden | Beschadiging | licht |
| Bereikbaarheid | matig | Risicoklasse | 2 buitensanering |

| Opmerkingen | Betreft een AC golfplaat als dakbedekking van gebouw C. Tevens is het dak voorzien van AC nokstukken. |

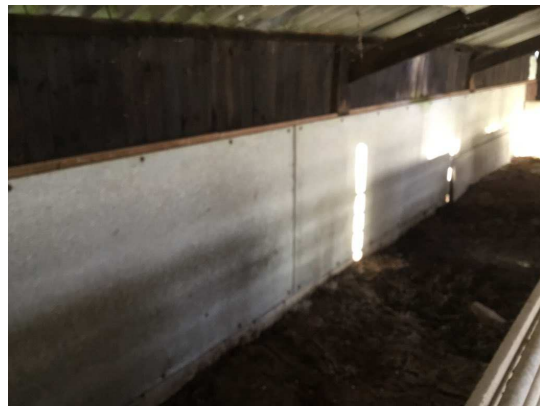
**Toepassing 3: AC vlakke plaat (wand)**

| <b>Locatie</b> | Gebouw D | <b>Verdieping</b> | begane grond |
| <b>Monstercode</b> | MM4 | <b>Soort materiaal</b> | vlakke plaat |
| <b>Asbesthoudend</b> | ja | <b>Asbestsoort</b> | chrysotiel |
| <b>Hechtgebondenheid</b> | hechtgebonden | <b>Beschadiging</b> | niet |
| <b>Bereikbaarheid</b> | goed | <b>Risicoklasse</b> | 2 binnensanering |

| <b>Opmerkingen</b> | <p>Betreft een AC vlakke plaat geschroefd op de wand binnenzijde gebouw D. Bij de asbestinventarisatie is een hechtgebonden asbesthoudende toepassing of restanten hiervan aangetroffen die zich bevind(t)en in een ruimte die ligt onder een asbesthoudend dak bestaande uit golfplaten of dakbeschot. De toepassing ligt los, of is door middel van demontage te verwijderen waarbij breuk van de toepassing voorkomen wordt.</p> <p>Deze toepassing komt na het verwijderen van het dak volledig en in direct contact te staan met de open lucht. Op basis hiervan mag deze toepassing onder openluchtcondities gesaneerd worden mits:</p> <ul style="list-style-type: none"><li>• Voorafgaand aan het verwijderen van deze toepassing eerst het asbesthoudende dak onder openluchtcondities geheel verwijderd is.</li></ul> <p>Bron: Certificatieschema voor de Procescertificaten Asbestinventarisatie en Asbestverwijdering § 3 art. 22 lid 11</p> <p>Hiervoor is een extra Smart aangemaakt.</p> |

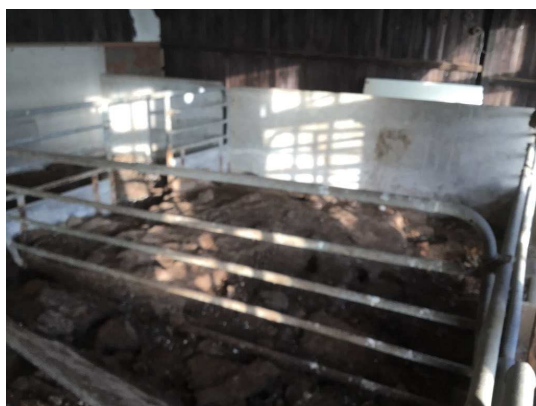
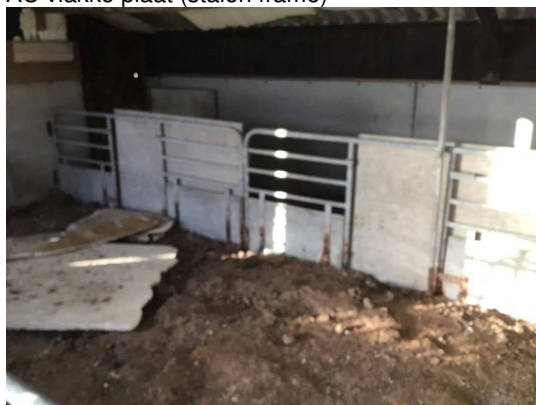
**Toepassing 4: AC vlakke plaat (stalen frame)**

| <b>Locatie</b> | Gebouw D | <b>Verdieping</b> | begane grond |
| <b>Monstercode</b> | materiaal gelijk aan MM4 | <b>Soort materiaal</b> | vlakke plaat |
| <b>Asbesthoudend</b> | ja | <b>Asbestsoort</b> | chrysotiel |
| <b>Hechtgebondenheid</b> | hechtgebonden | <b>Beschadiging</b> | niet |
| <b>Bereikbaarheid</b> | goed | <b>Risicoklasse</b> | 1 binnensanering |

| <b>Opmerkingen</b> | Betreft een AC vlakke plaat geschroefd op een stalen frame en voorenkele voorzien van gehengen als deur.<br>De tussenliggende voerbakken zijn van beton gemaakt. |

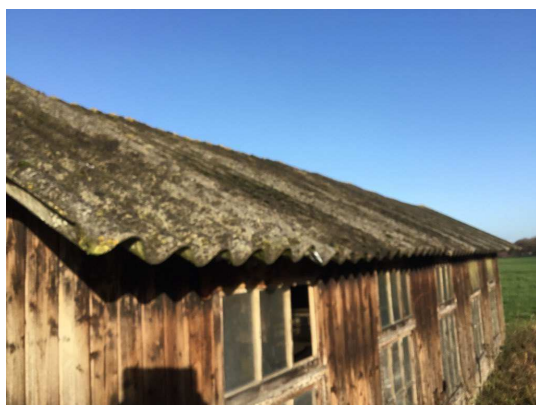
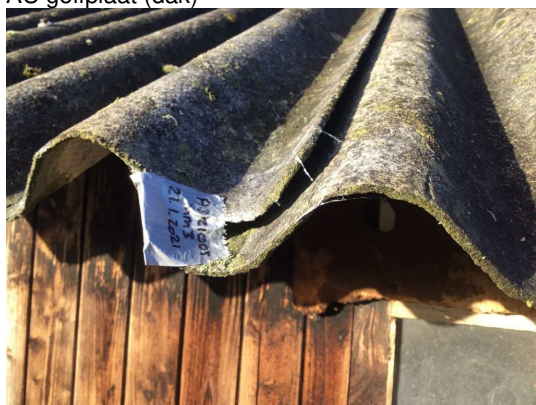
| Toepassing 7: AC golfplaat (dak) | | | |

| Toepassing 7: AC golfplaat (dak) | | | |
|---|---|---|---|
| Locatie | Gebouw D | Verdieping | dak |
| Monstercode | MM3 | Soort materiaal | golfplaat |
| Asbesthoudend | ja | Asbestsoort | chrysotiel |
| Hechtgebondenheid | hechtgebonden | Beschadiging | licht |
| Bereikbaarheid | matig | Risicoklasse | 2 buitensanering |

| Opmerkingen | Betreft een AC golfplaat als dakbedekking van gebouw D. |

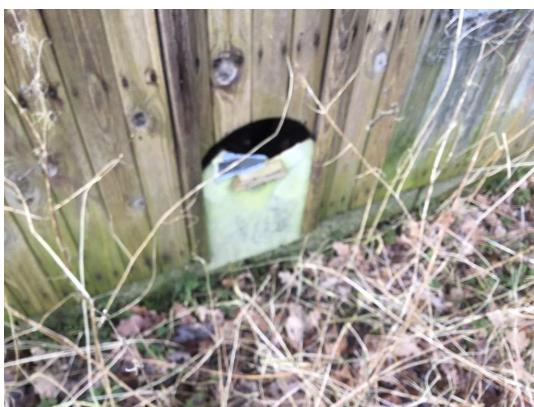
**Toepassing 8: AC vlakke plaat (los)**

| <b>Locatie</b> | Gebouw H | <b>Verdieping</b> | begane grond |
| <b>Monstercode</b> | MM 5 | <b>Soort materiaal</b> | vlakke plaat |
| <b>Asbesthoudend</b> | ja | <b>Asbestsoort</b> | chrysotiel |
| <b>Hechtgebondenheid</b> | hechtgebonden | <b>Beschadiging</b> | licht |
| <b>Bereikbaarheid</b> | goed | <b>Risicoklasse</b> | 1 buitensanering |

| <b>Opmerkingen</b> | Betreft een AC vlakke plaat als schuifje in de zijgevel van gebouw H. |

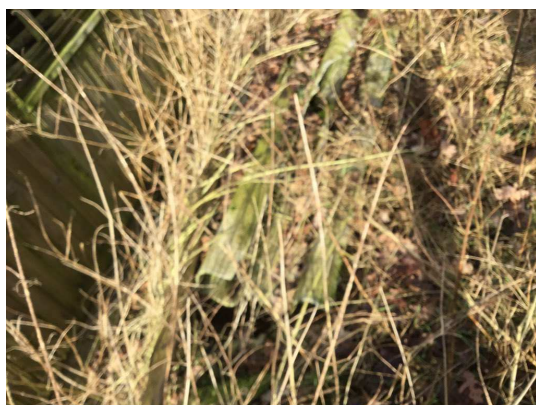
| Toepassing 10: AC golfplaat (restanten) | | | |
|---|---|---|---|
| Hoeveelheid | 4 m <sup>2</sup> | Bevestiging | los |
| Bereikbaarheid | goed | Risicoklasse | 2 buitensanering |

AC golfplaat (los)

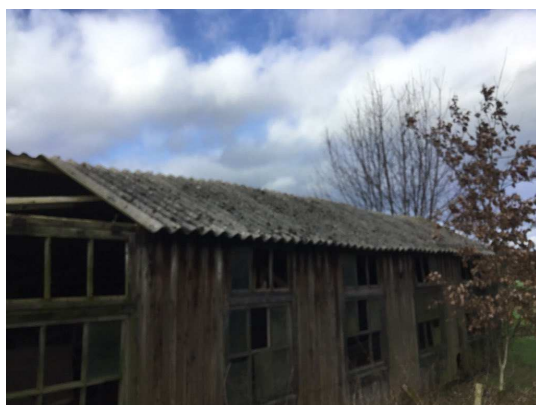
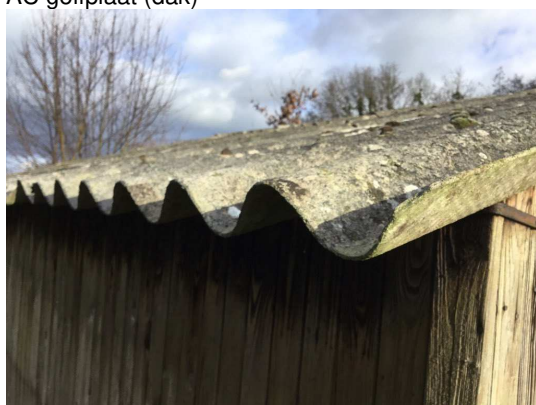
| Toepassing 11: AC golfplaat (dak) | | | |
|---|---|---|---|
| Hoeveelheid | 55 m <sup>2</sup> | Bevestiging | geschroefd |
| Bereikbaarheid | goed | Risicoklasse | 2 buitensanering |

AC golfplaat (dak)

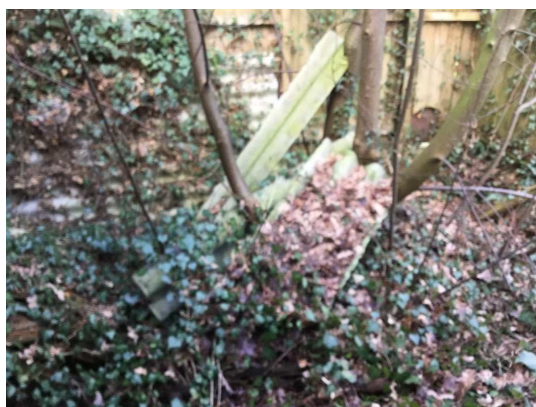
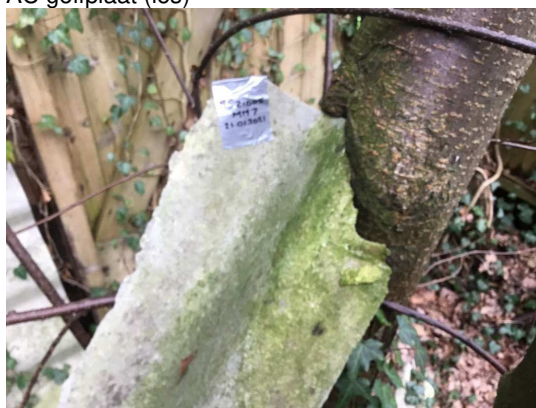
| <b>Hoeveelheid</b> | 12 m <sup>2</sup> | <b>Bevestiging</b> | los |
| <b>Bereikbaarheid</b> | goed | <b>Risicoklasse</b> | 1 buitensanering |

AC golfplaat (los)

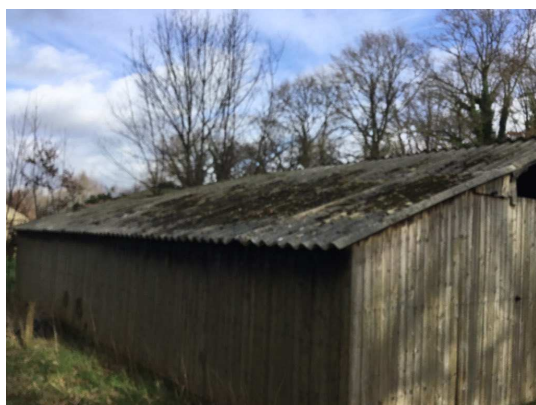
| Toepassing 13: AC golfplaat (dak) | | | |
|---|---|---|---|
| Hoeveelheid | 50 m <sup>2</sup> | Bevestiging | geschroefd |
| Bereikbaarheid | goed | Risicoklasse | 2 buitensanering |

AC Golfplaat (dak)
