ONDERZOEK NAAR HERGEBRUIK BIJ VERPLAATSING

**SCHAAPSKOOI**

Heetvelderweg 7, 3832 RV Leusden

Datum : 1 december 2020

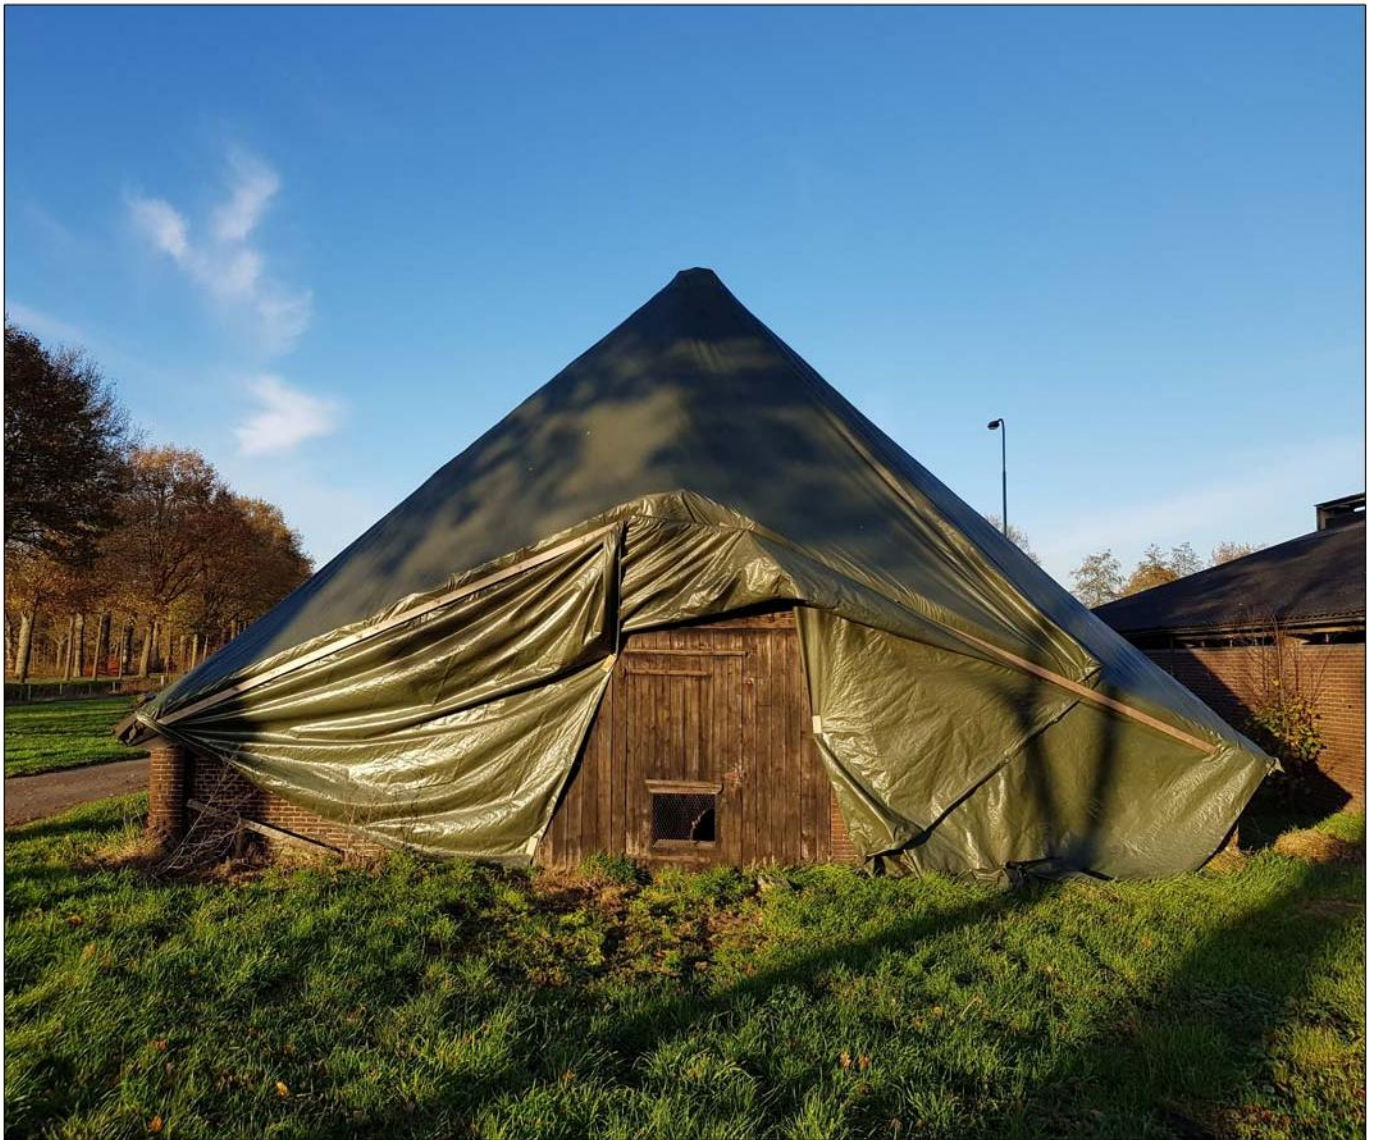
3

Zuidgevel met opgeklampte deur en verticale houten delen , de gehele schaapskooi is afgezeild.

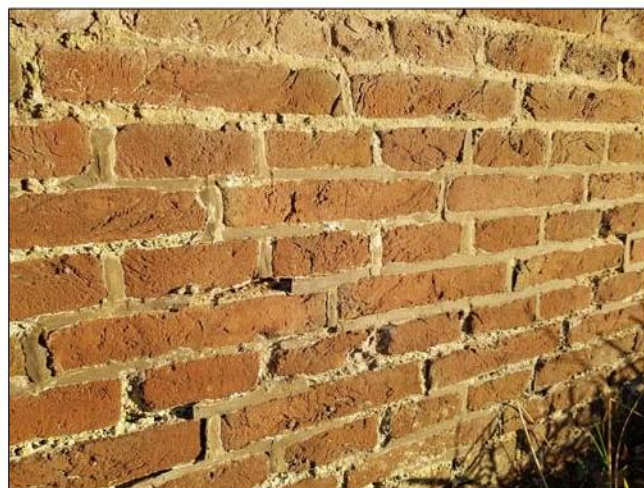
Detail voegwerk, foutief hersteld

De gevels zijn opgetrokken met bakstenen, gemetseld in een kruisverband, met een kalkgebonden voegwerk in platvolle uitvoering. Het metselwerk verkeert in een redelijke staat zover waarneembaar. Op een enkele plaats zijn er losliggende stenen gezien, daarnaast is er op een aantal plaatsen scheurvorming waargenomen. De voor- en achtergevel is voorzien van vlechtwerk. Het voegwerk verkeert eveneens in een redelijke staat.

Vanwege het gebruik van een kalkgebonden leg- en voegmortel is het goed mogelijk om het bestaande gevelwerk per steen (of in delen) te demonteren, schoon te maken en te hergebruiken. Met name de binnenzijde van het metselwerk is sterk verontreinigd. Tekortkomend materiaal kan worden bijgeleverd in dezelfde kleur en afmeting.

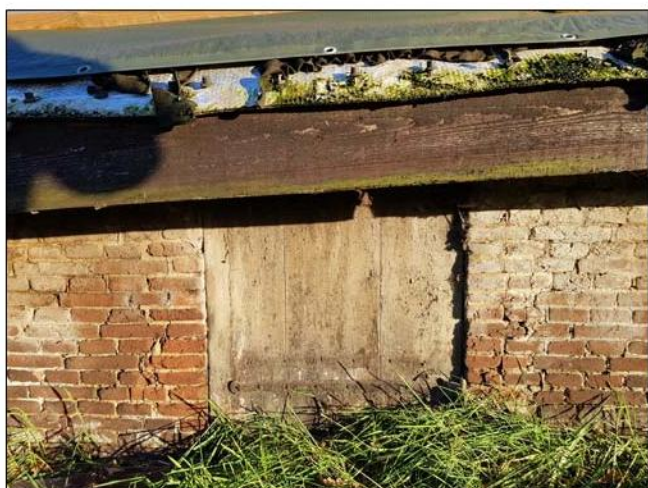
Mestluik westgevel

Aan zowel de oost- als westzijde zijn mestluiken aanwezig met gehengen en smeedijzeren duimen.

De technische staat van de deuren is redelijk. De mestluiken zijn niet origineel, maar de exemplaren aan de westzijde zijn waarschijnlijk te behouden. Het is de moeite waard om deze deuren en luiken te demonteren, schoon te maken, te herstellen en te herplaatsen. Hierbij rekening houdend met het herstellen en gangbaar maken van het bestaande hang- en sluitwerk en het terugplaatsen van de smeedijzeren duimen in het metselwerk.

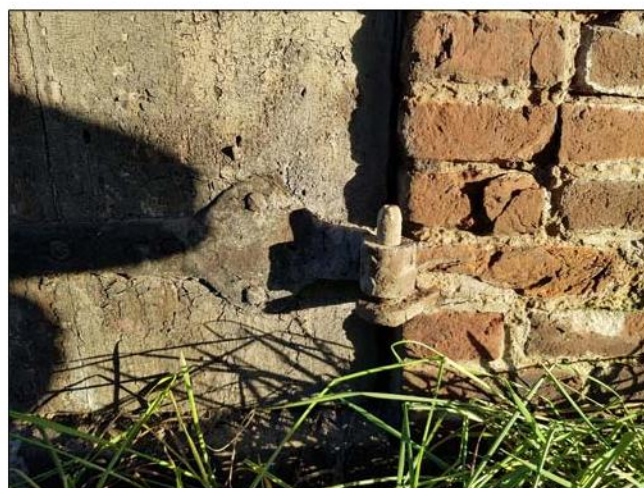
Smeedijzeren duim en geheng mestluik

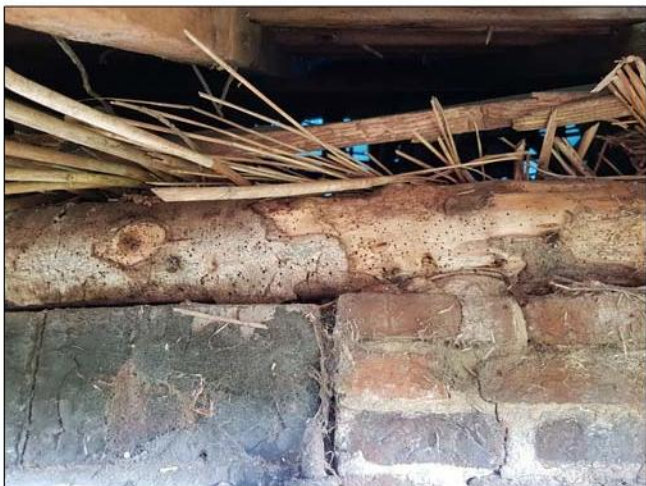
Deel van muurplaat westgevel

De rondhouten muurplaat en de sporen zijn eveneens slecht, de omvang van het behoud hiervan moet tijdens de ontmanteling worden vastgesteld, een eerste indruk is dat dat niet meer dan 25% zou zijn.

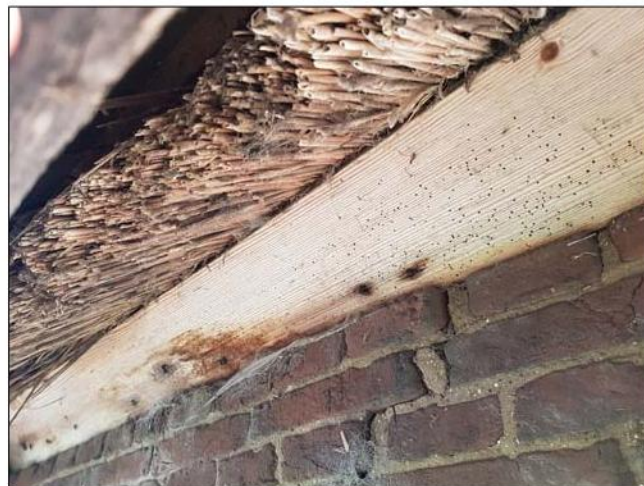
Deel knellat westgevel

De knellat tussen opgaand muurwerk en het rietpakket is grotendeels verdwenen. Langs de dakrand zijn diverse kantplanken aangebracht welke niet oorspronkelijk zijn. Bij een vernieuwde rietbedekking zullen deze laatsten niet terugkomen.

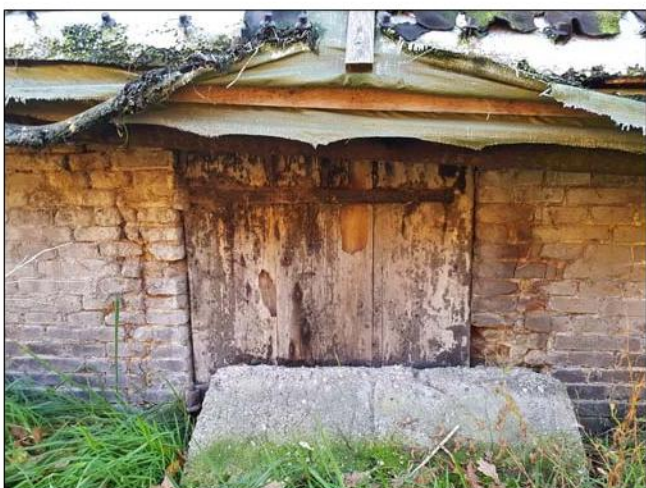
Mestluik oostgevel

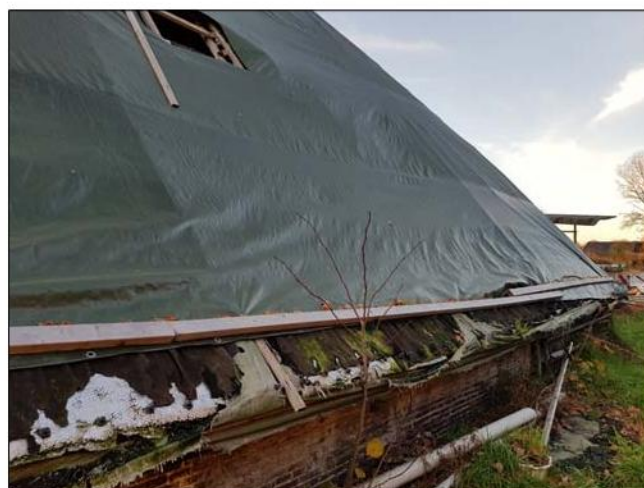
Dakvlak oostzijde

Oorspronkelijk bestond de dakbedekking uit een rietpakket op rietlatten. Toen deze in een slechte staat begon te geraken is daar een noppenfolie over aangebracht met onduline (bitumineuze) golfplaten om de schaapskooi waterdicht te houden. Ook deze bedekking vertoonde op een gegeven moment dusdanig vele gebreken waardoor het geheel in 2020 is afgezeild.

Het gehele pakket aan rietbedekkingen, alsmede de voorzieningen om het geheel uit nood waterdicht te houden, verkeren in een slechte staat. Deze kunnen en behoeven niet behouden te blijven.

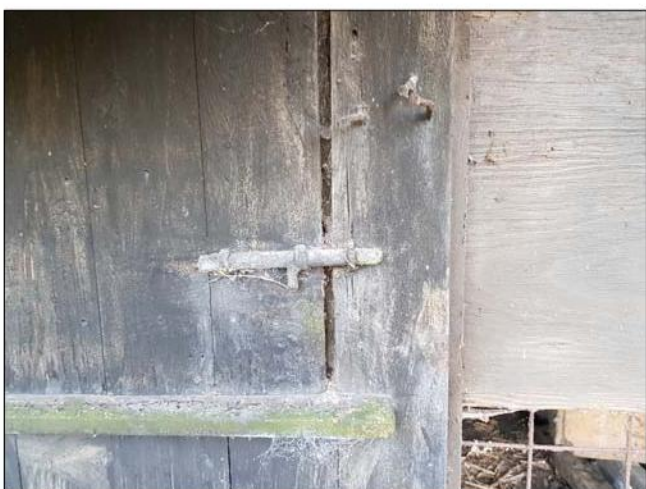
Opgeklampte deur noordgevel

De voor- en achtergevel bevat een houten opgeklampte deur met gehengen en duimen. De deur van de voorgevel is voorzien van een klinkstel. Beide deuren zijn aangepast, de ingezaagde luiken en het kippengaas doen afbreuk aan het geheel.

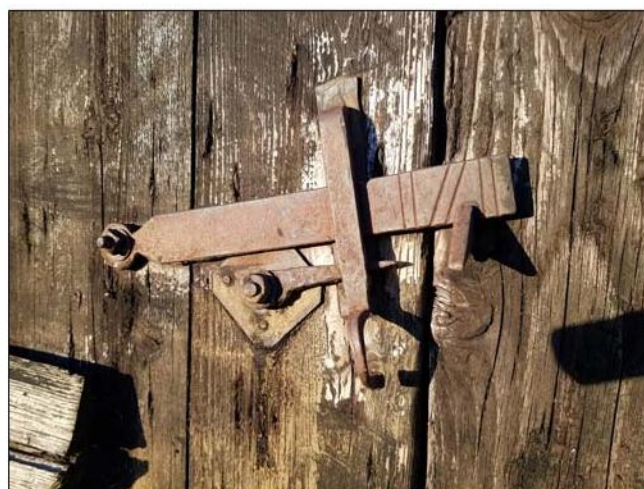
Sluitwerk opgeklampte deur zuidgevel

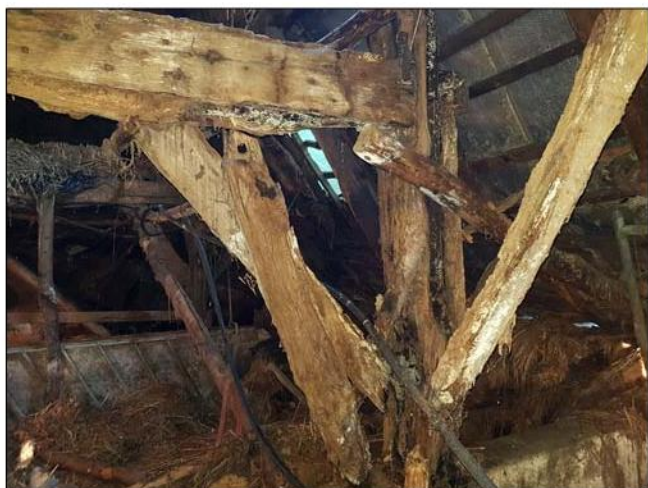
Middelste ankerbalkgebint oostzijde

De ankergebinten met jukspanten verkeren in een zeer slechte staat. Het houtwerk is sterk aangetast door houtrot, zwam, houtknagende insecten en losstaande verbindingen. Met name het middelste spant is aan de oostzijde dusdanig sterk aangetast en onsamenvattend dat demonteren en hergebruik geen optie meer is. De overige twee spanten zijn niet veel beter. Aangezien het de originele hoofd draagconstructie betreft is het te adviseren tijdens de ontmanteling te kijken welke onderdelen nog voor hergebruik in aanmerking komen. Mogelijk dat daarmee nog één enkel ankergebint kan worden behouden, maar men moet er sterk rekening mee houden dat zelfs dat te optimistisch is. De ingekorte staanders moeten worden aangelast.

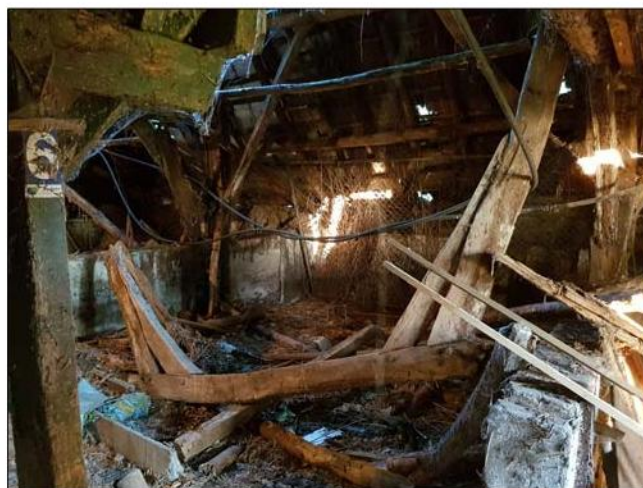
Middelste jukspant afgebroken

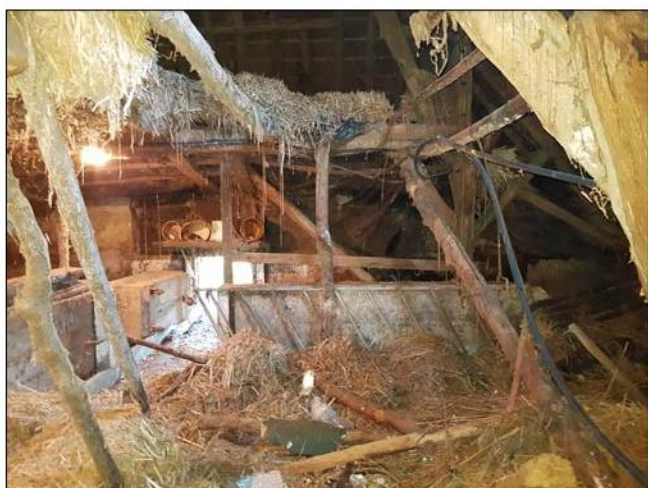
Inrichting, zicht richting noordzijde

In 1968 is de schaapskooi drastisch verbouwd voor de functie van varkensstal. Hiertoe zijn er mestgangen aan weerszijden van de buitengevels aangebracht, gepleisterde scheidingswanden, lage voerbakken langs het gangpad en een grote houten mestsilo. Deze elementen behoeven niet behouden te worden.

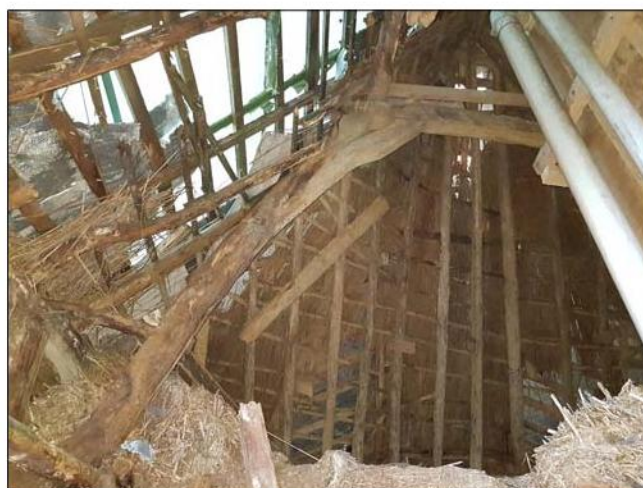
Meest zuidelijke spantconstructie

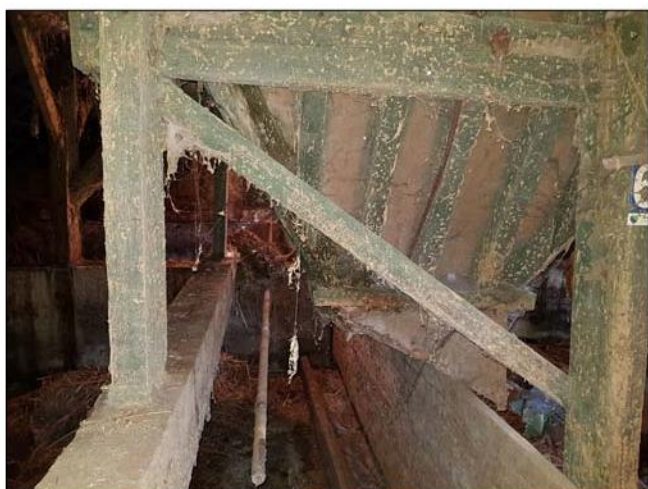
Voersilo sterk aangetast

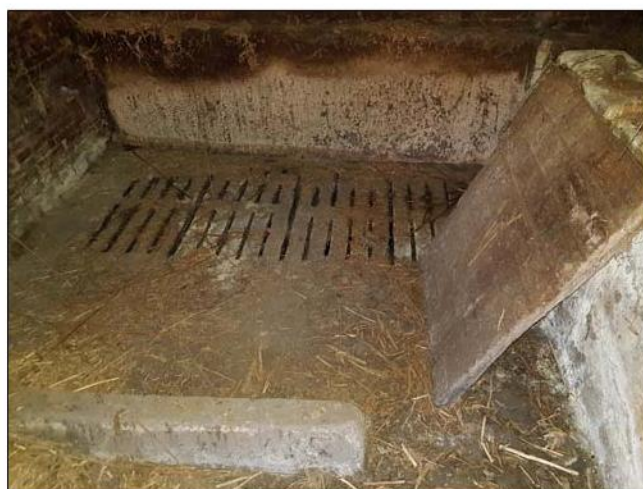
Mestgang westzijde

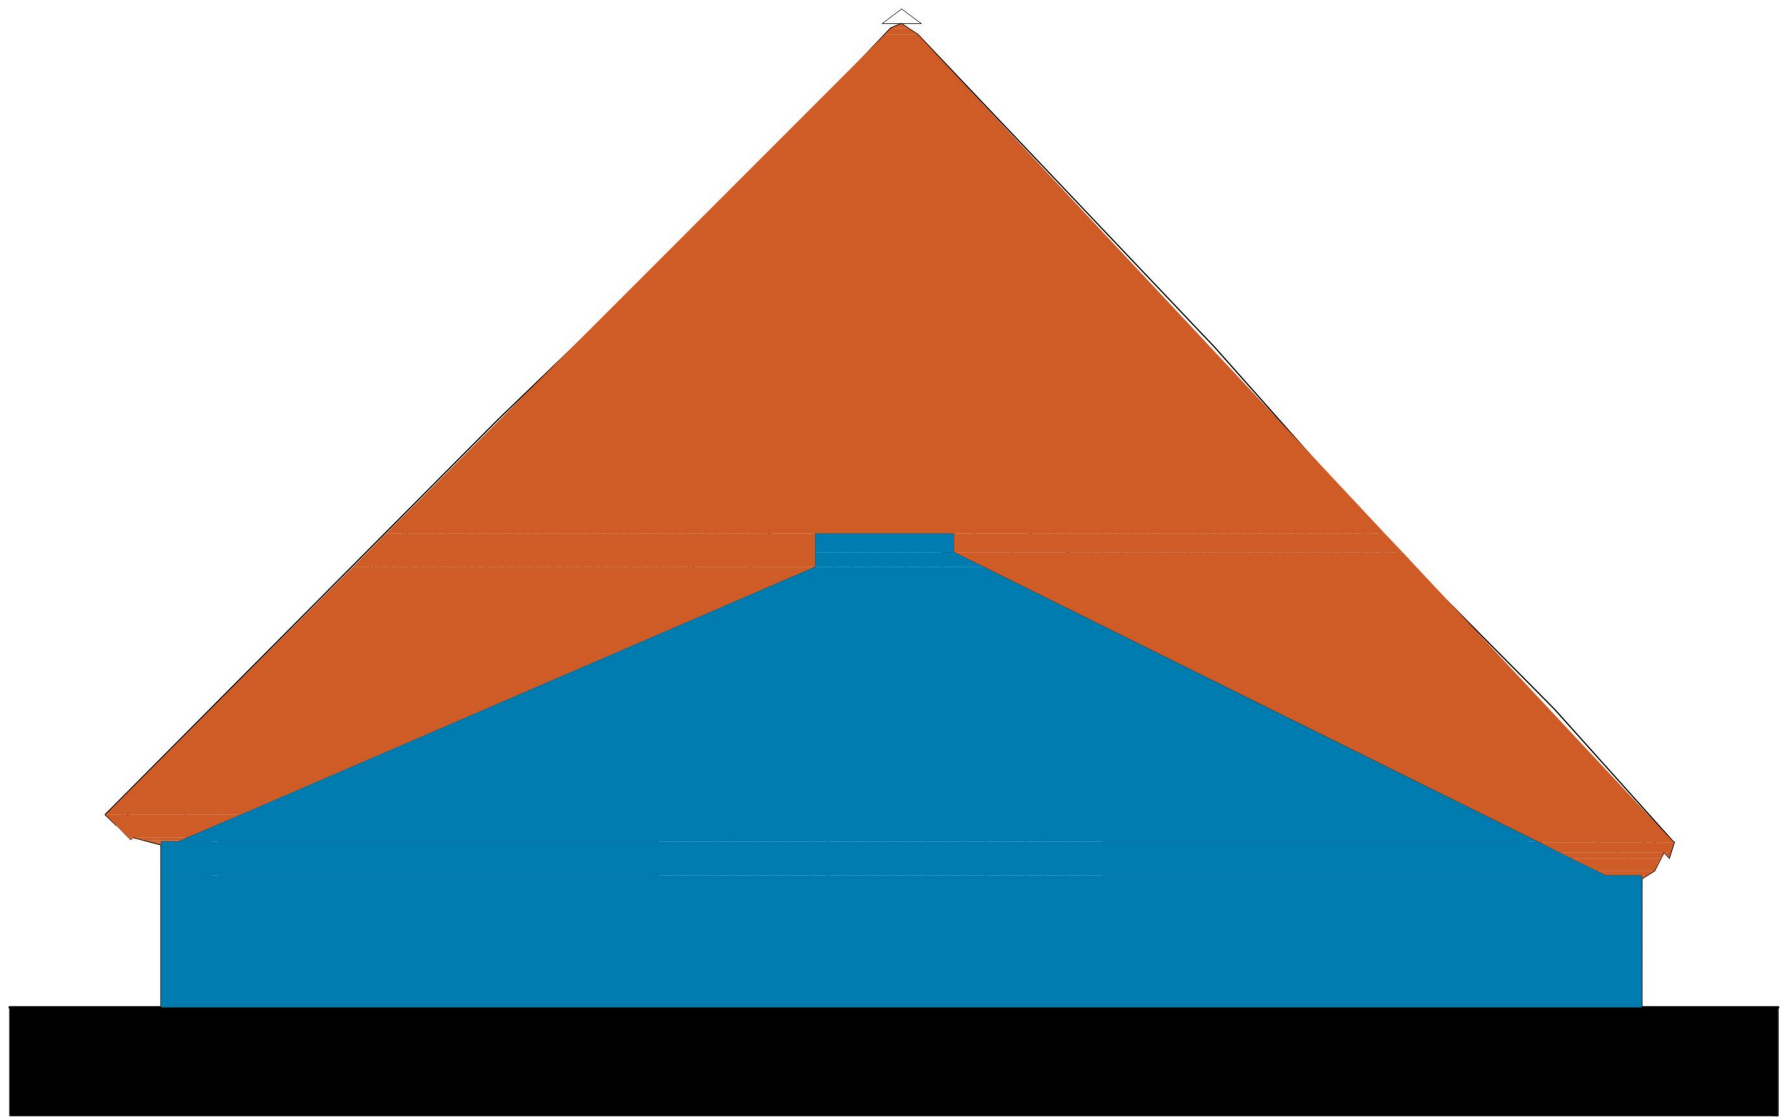
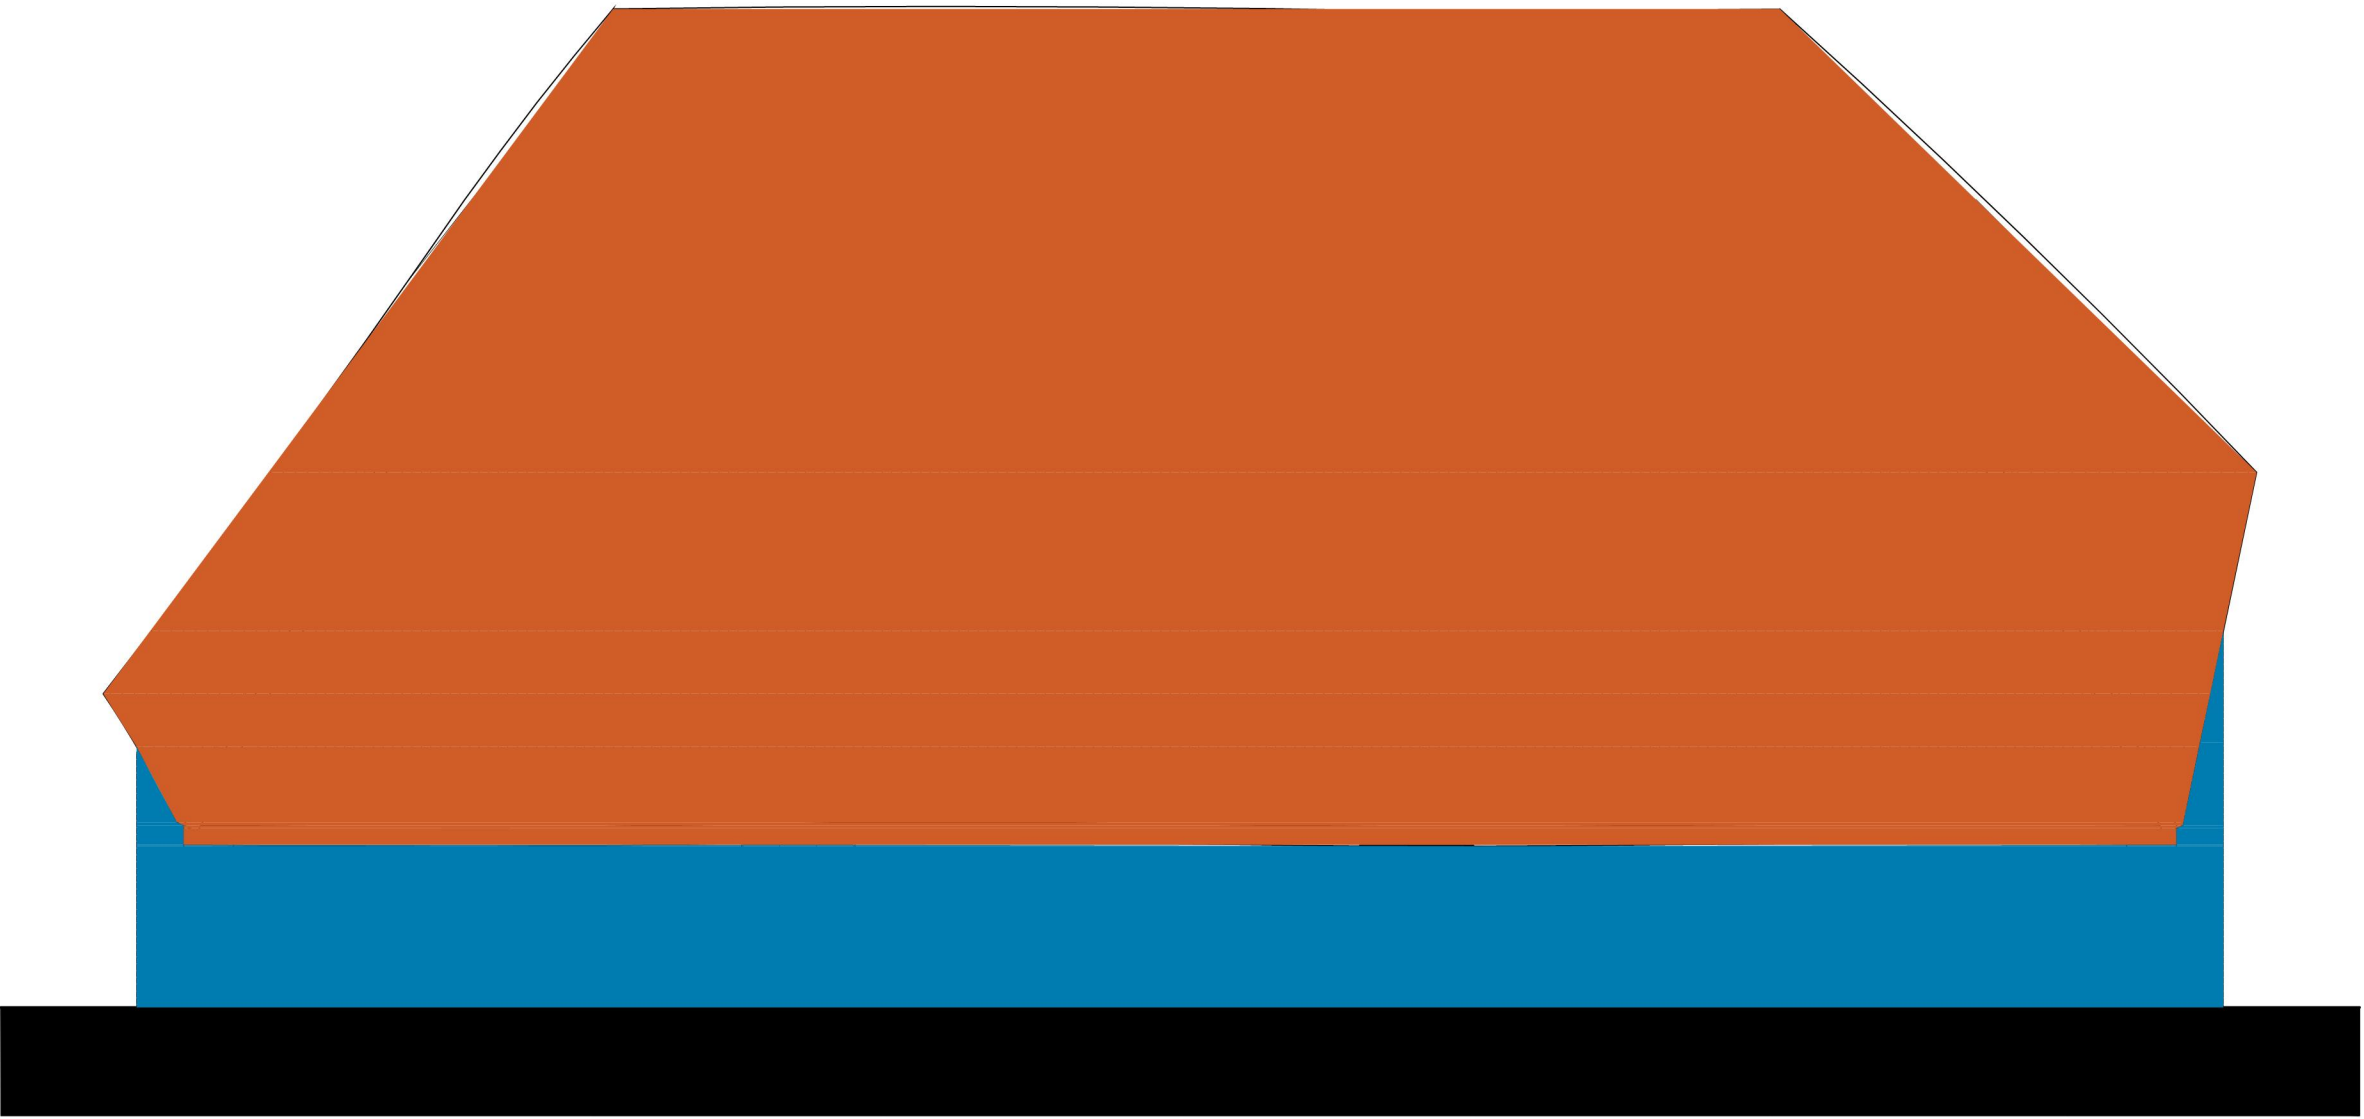
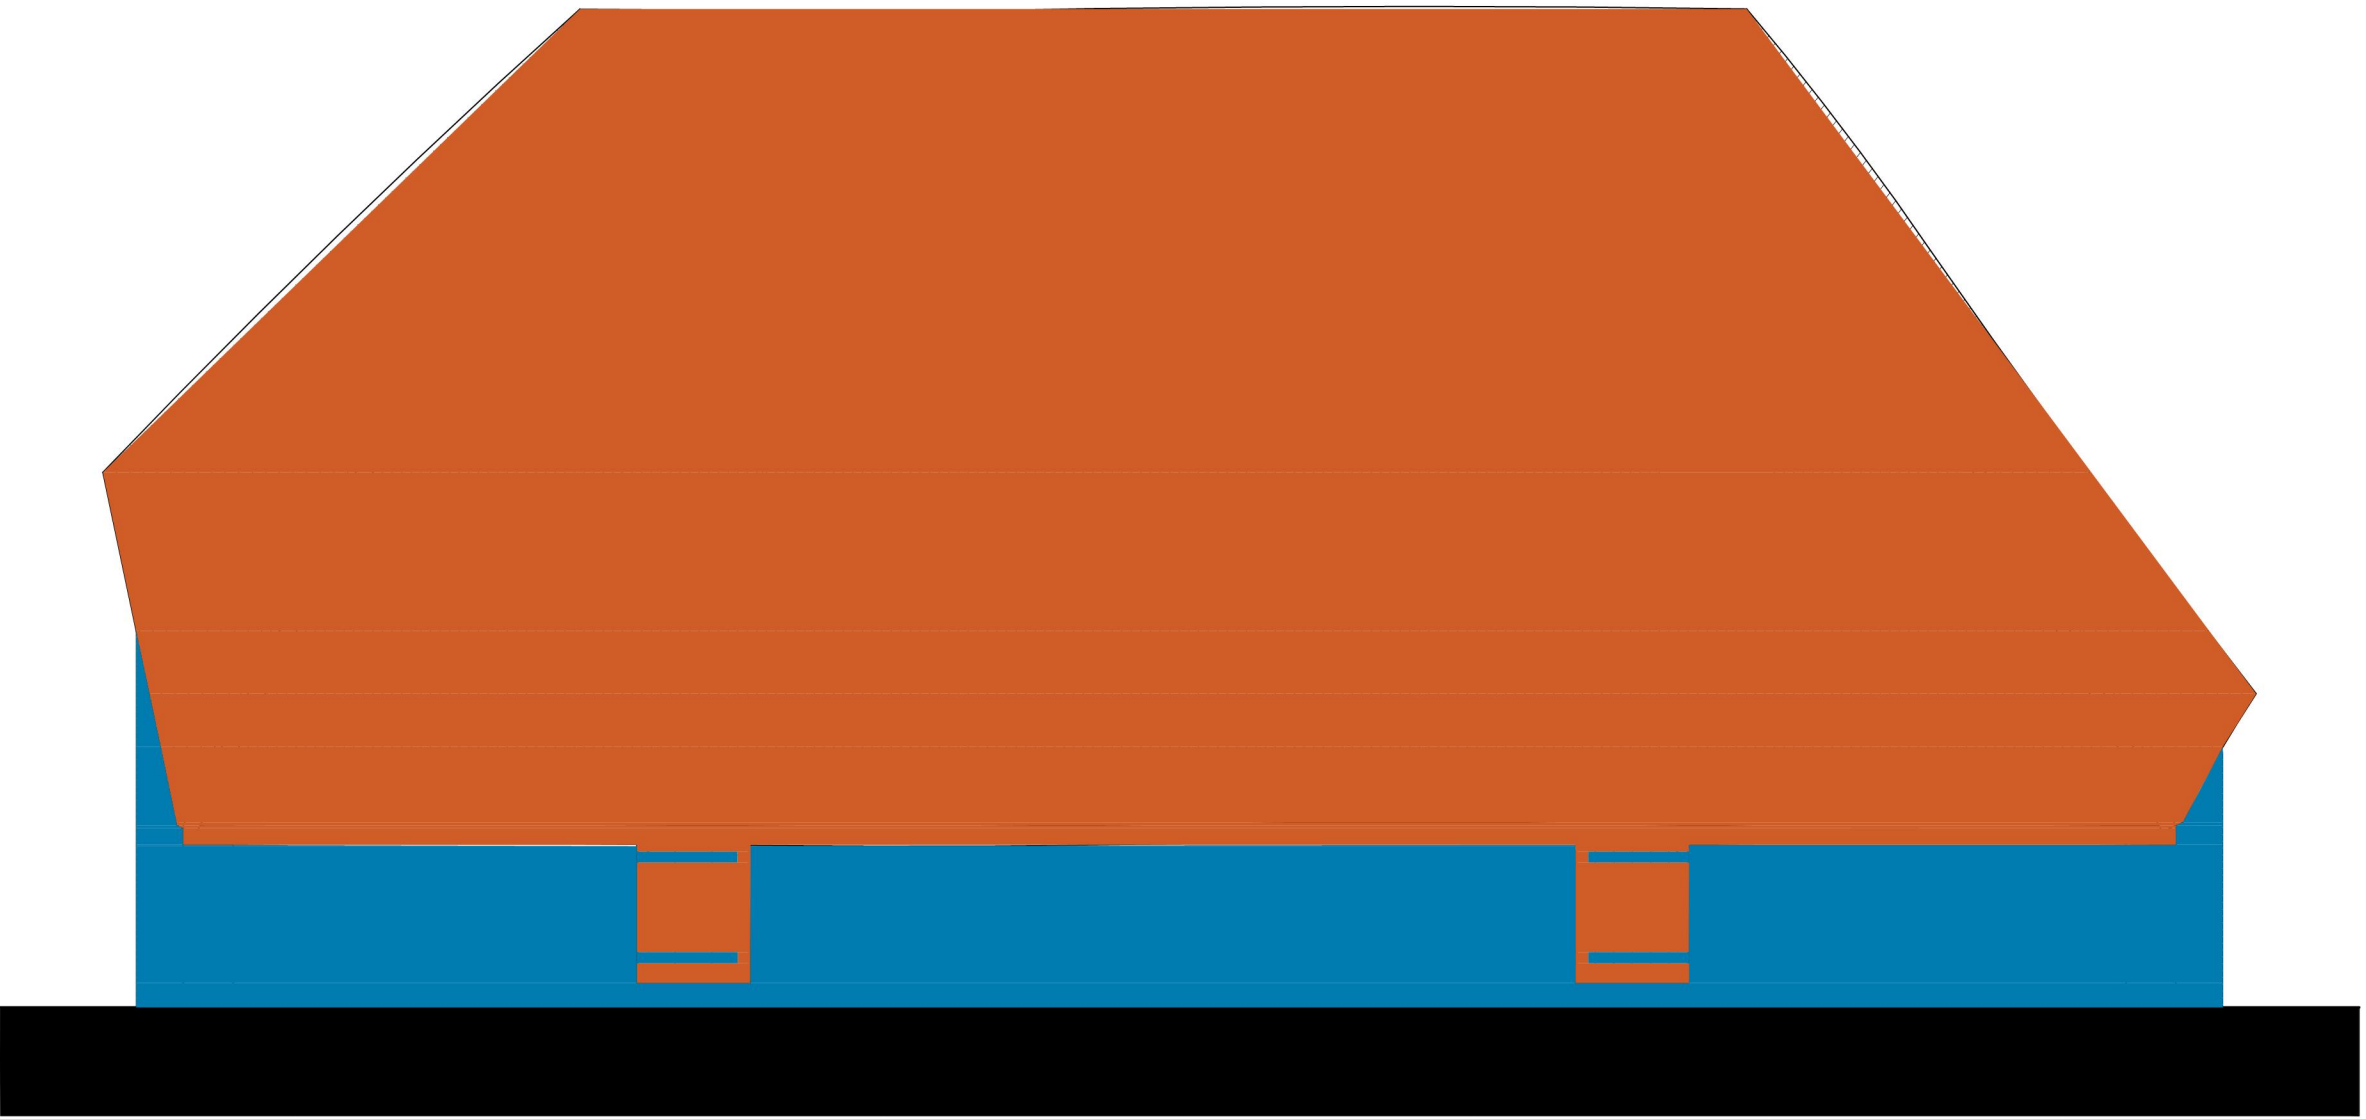
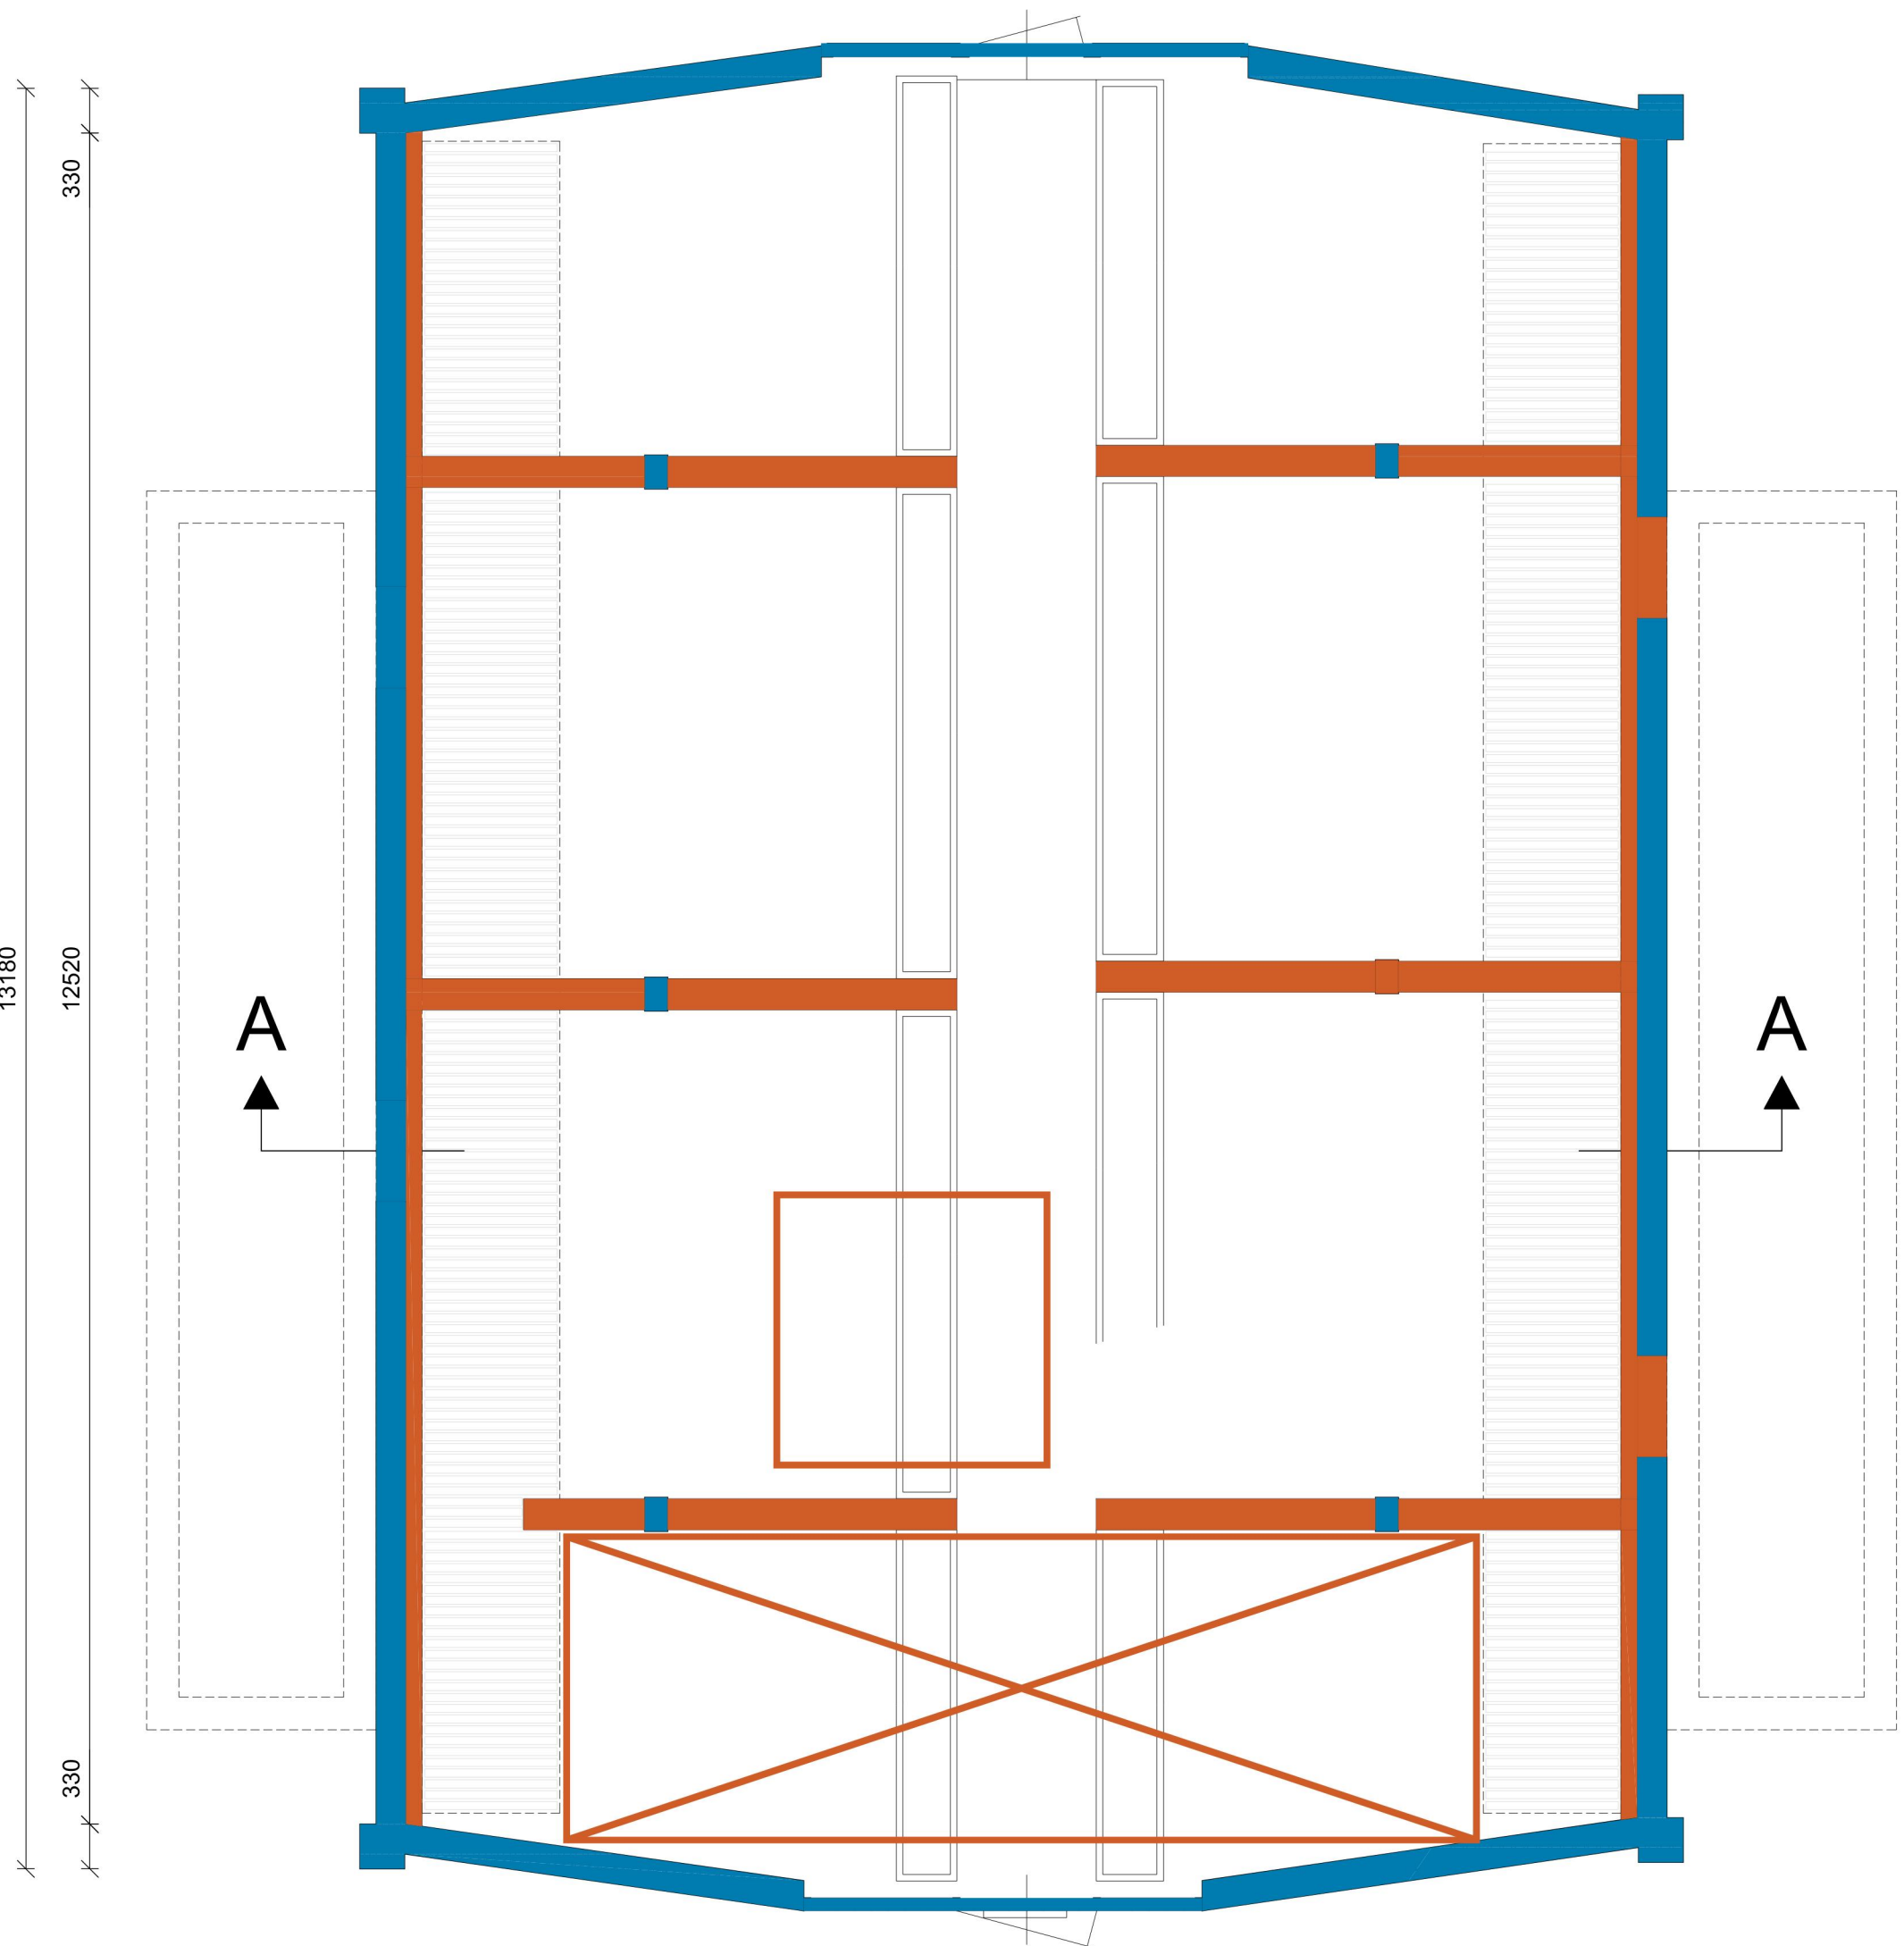
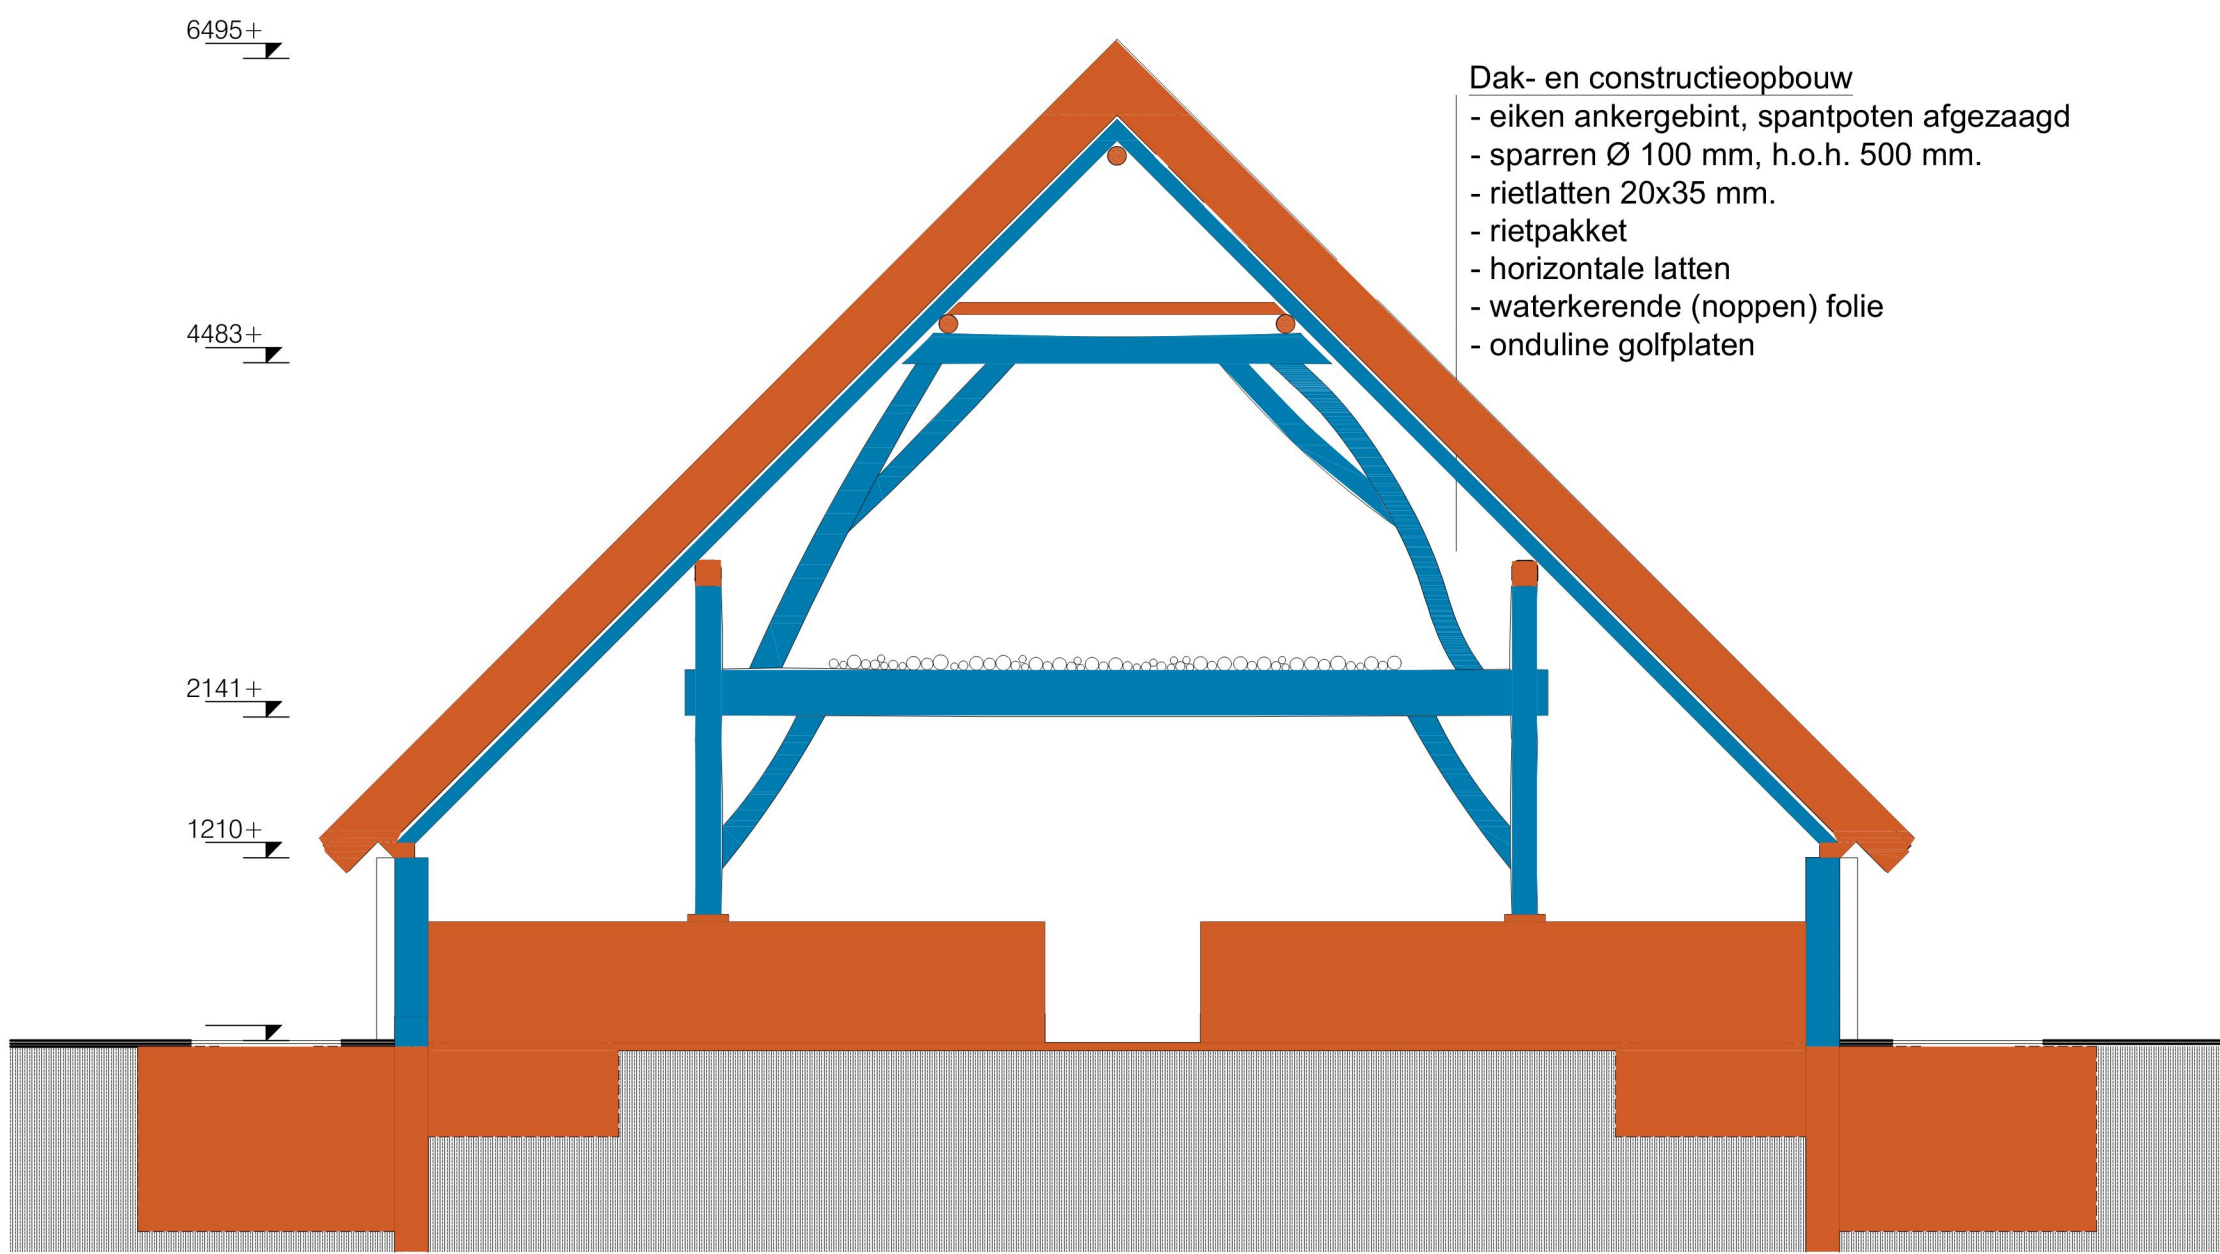
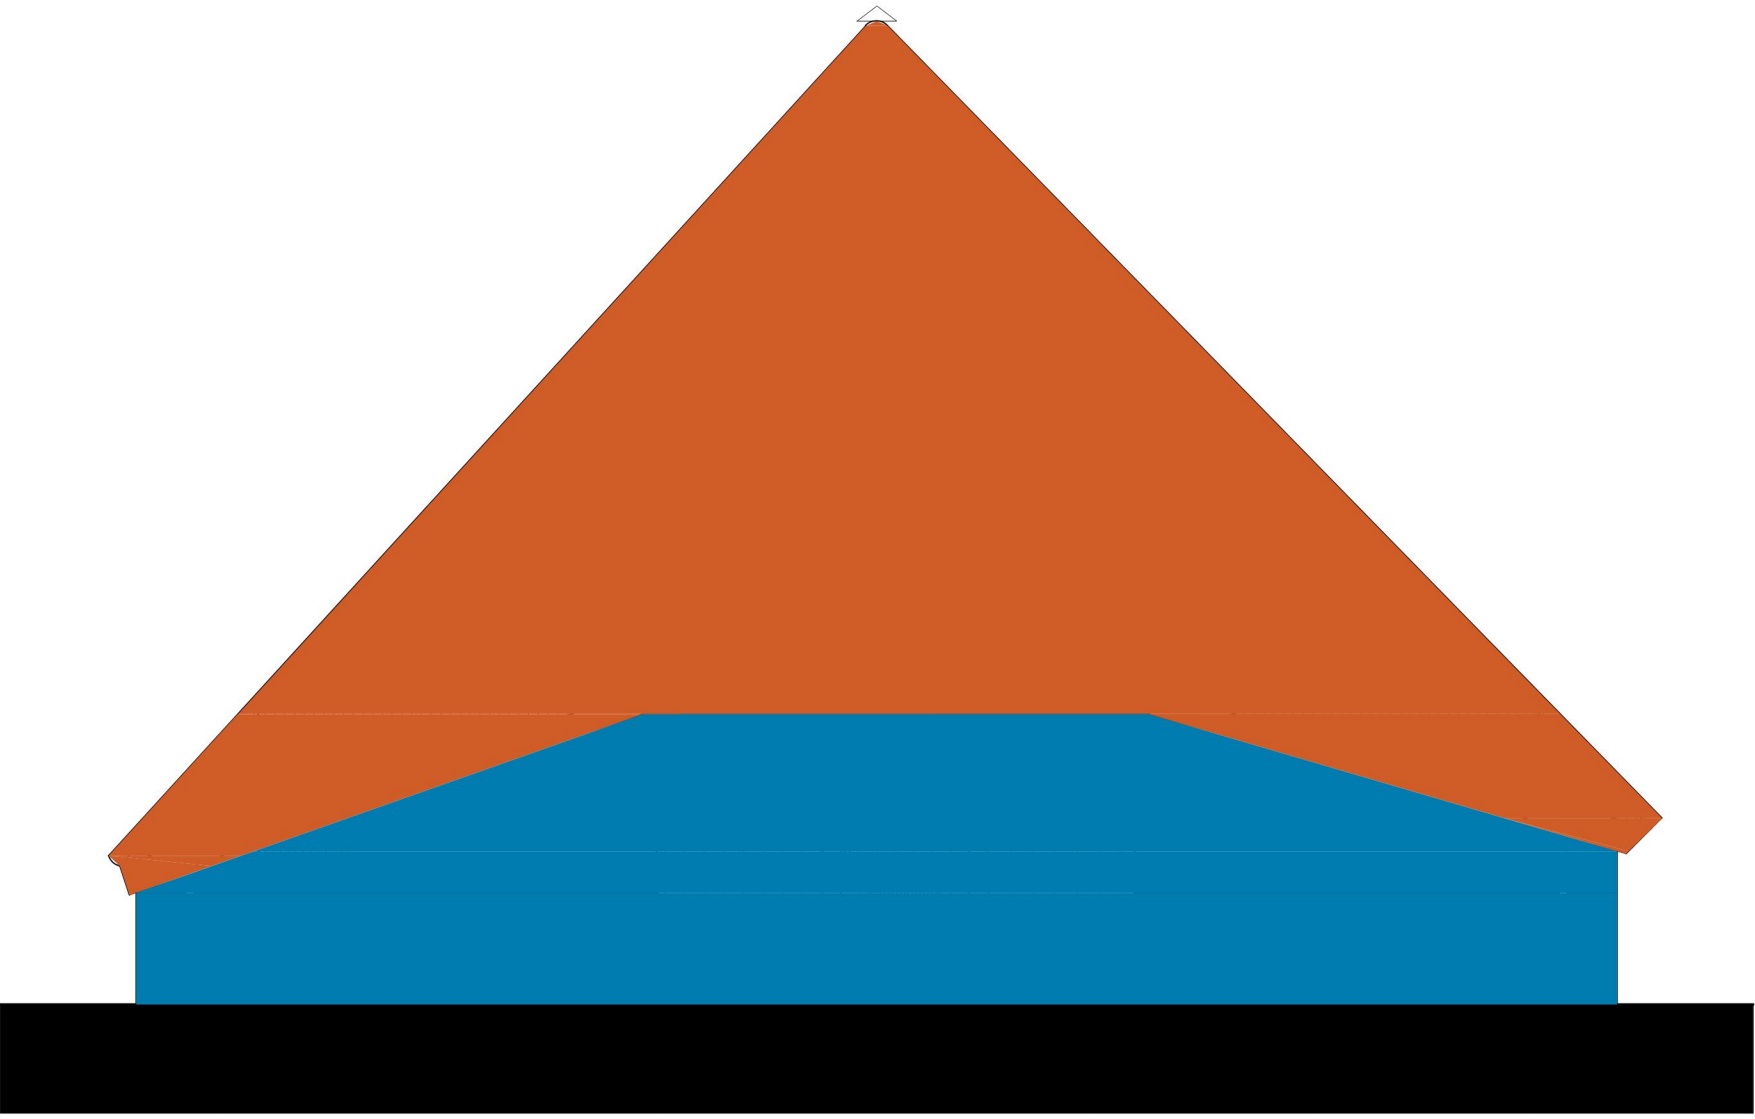
OP-01 Plattegrond, gevelaanzichten en doorsnede  
Bestaande toestand met opname t.b.v. hergebruik

Op de bij deze opname behorende tekening OP-01 (d.d. 01.12.2020) van de bestaande situatie zijn de onderdelen welke zouden kunnen worden behouden met kleur aangegeven. Let wel, dit betreft nog steeds een aanneme, tijdens de ontmanteling moet de technische staat van ieder onderdeel in situ worden beoordeeld en de uitgangspunten daarvoor worden vastgesteld.
