# Opnamerapport Schaapskooi

Heetvelderweg 7 Leusden

S06473 Verplaatsen schaapskooi Den Treek-Henschoten, Heetvelderweg 7 LEUSDEN

2210-24005

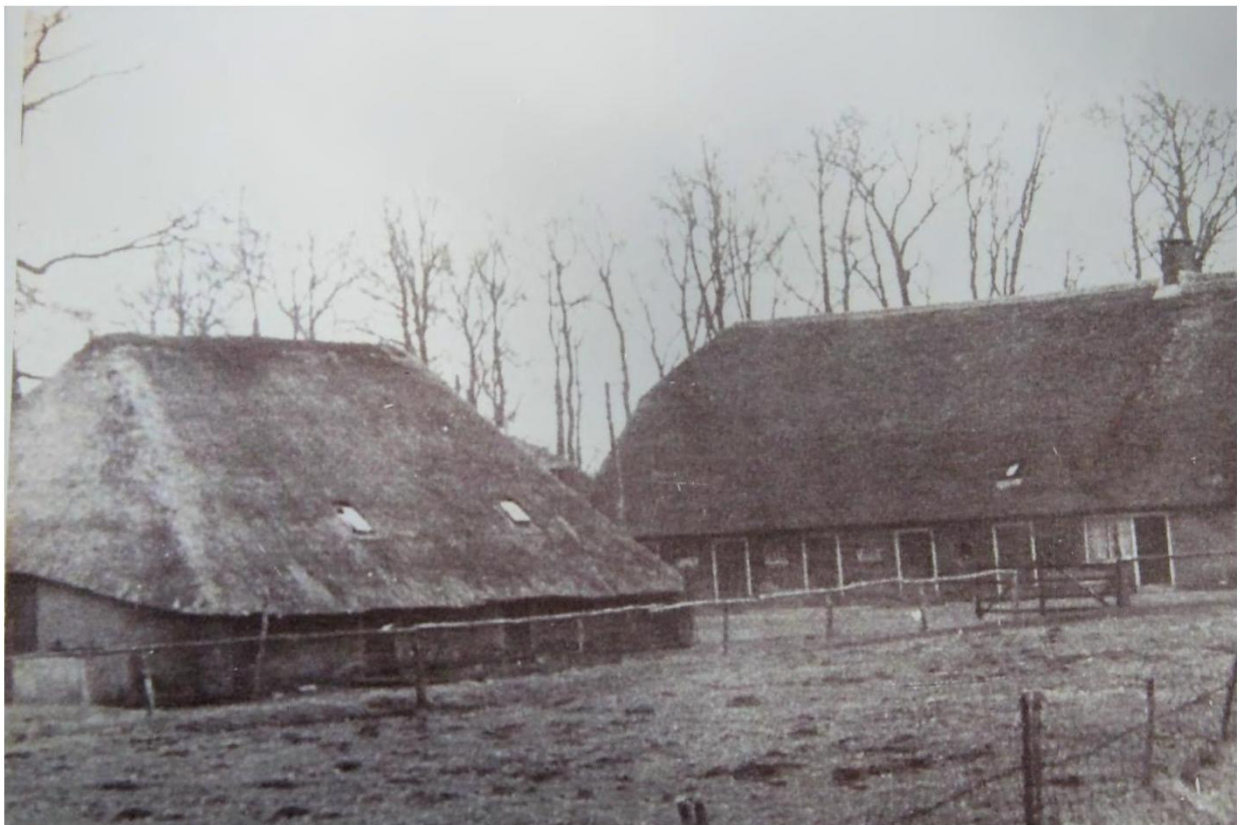
1 Situatie circa 1950

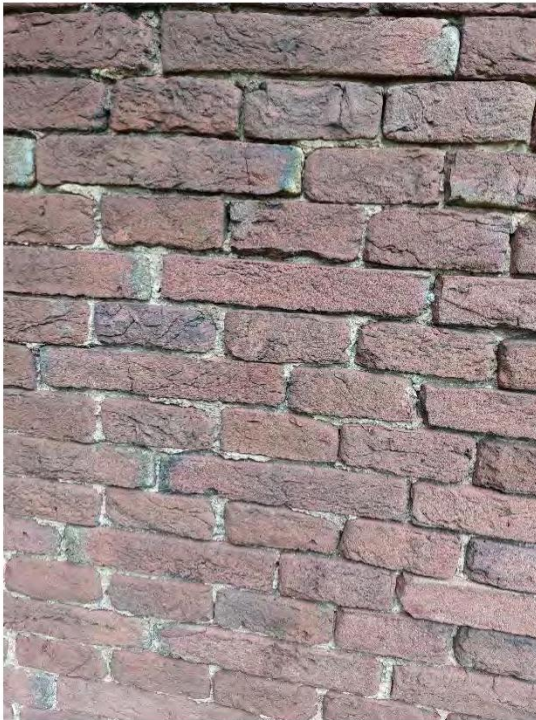
*2 Detailopname metselwerk*

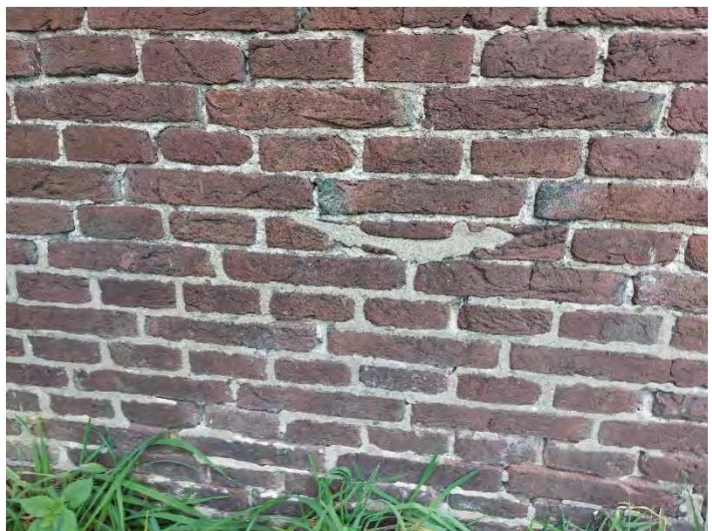
*3 Diverse herstellingen*

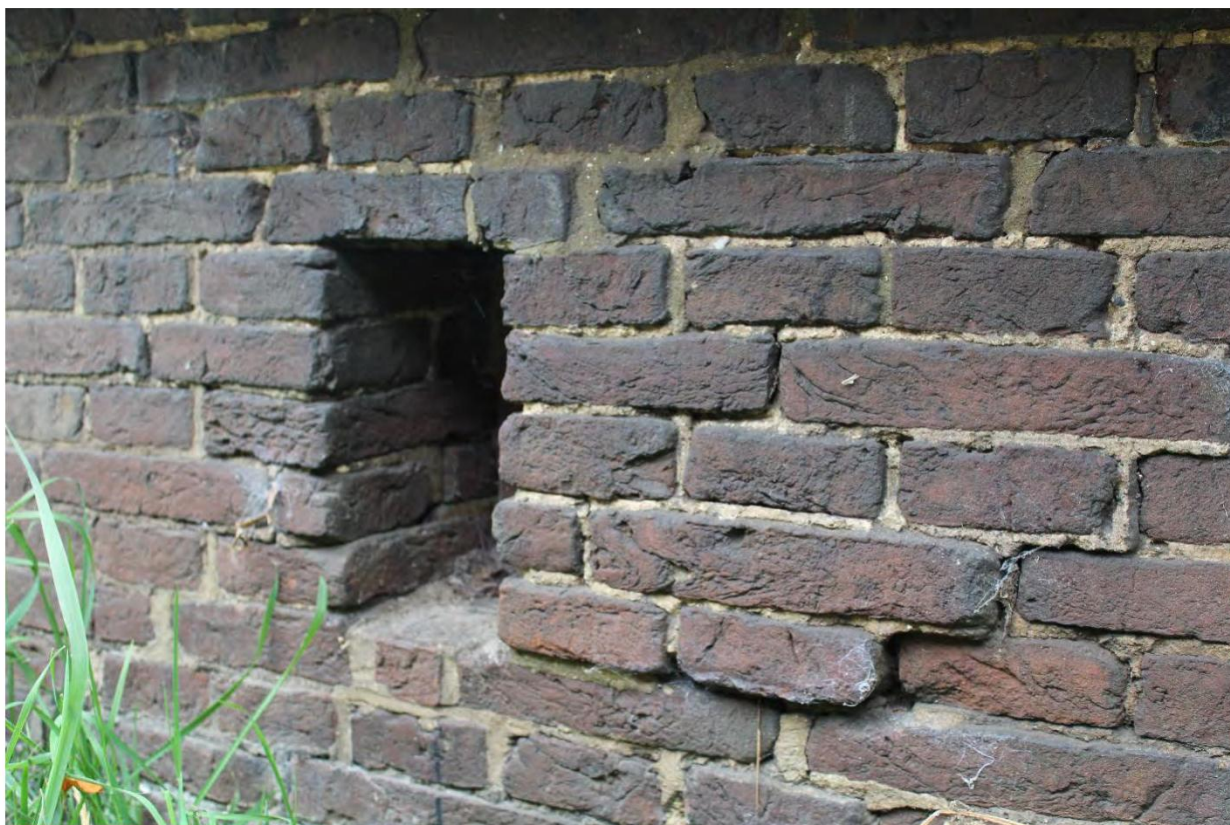
*4 Scheurend en tandend metselwerk*

Veel schades zijn gevolg van natuurlijk verval zoals zakkingen en zettingen in de tijd. Daarnaast zijn er mechanische schades waargenomen op hoeken en ten behoeve van functioneel gebruik. Herstellingen zijn veelal uitgevoerd met een cementmortel. Het aanwezige vee heeft ook de nodige vervuiling aan de stenen veroorzaakt.

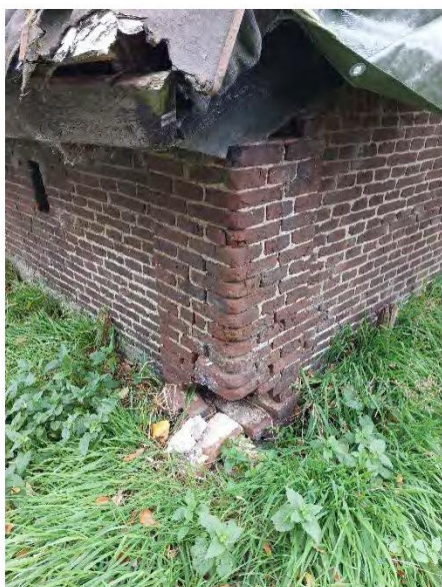
*5 Diverse (mechanische) schades aanwezig*

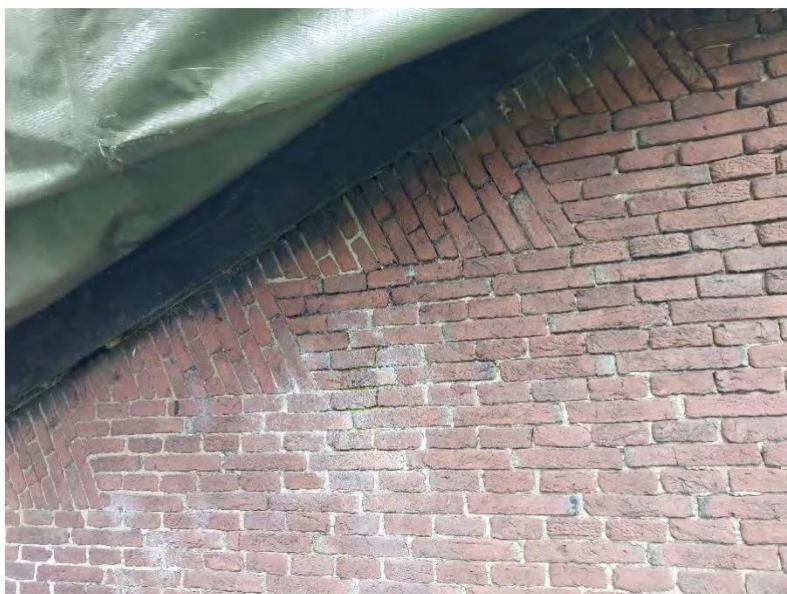
*6 Mooi detail - vlechtwerk noord- en zuidgevel dakaansluiting*

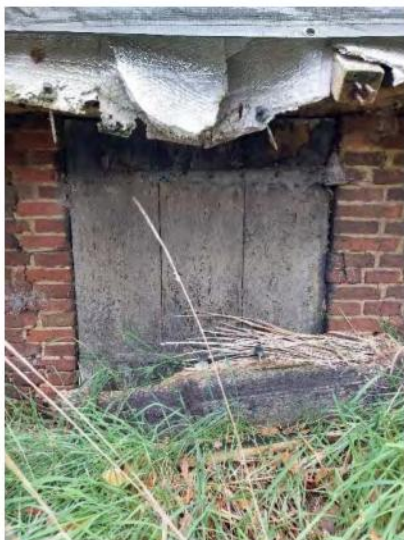
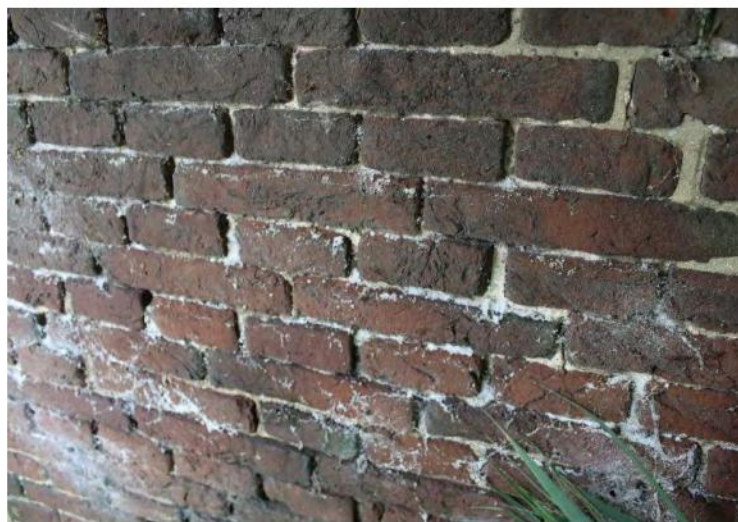
De gevels zijn opgetrokken van grauwe baksteen in Vechtformaat (22 x 4 cm), gemetseld in staand verband met vlechtingen en hoekpilasters welke niet haaks uitgevoerd zijn. Aanwezige schades, herstellingen en tijdstekeningen zijn zichtbaar. Er is hoogstwaarschijnlijk gebruik gemaakt van kalkmortel. Vervuiling door uitwerpselen en urine is zichtbaar door de zoutuitbloei aan de buitenzijde van de stenen. Slechts een deel van deze stenen is mogelijk te hergebruiken.

*7 Links aanheling t.b.v. kleiner mestluik? 8 Zoutuitbloei aanwezig en cementmortelherstelling*

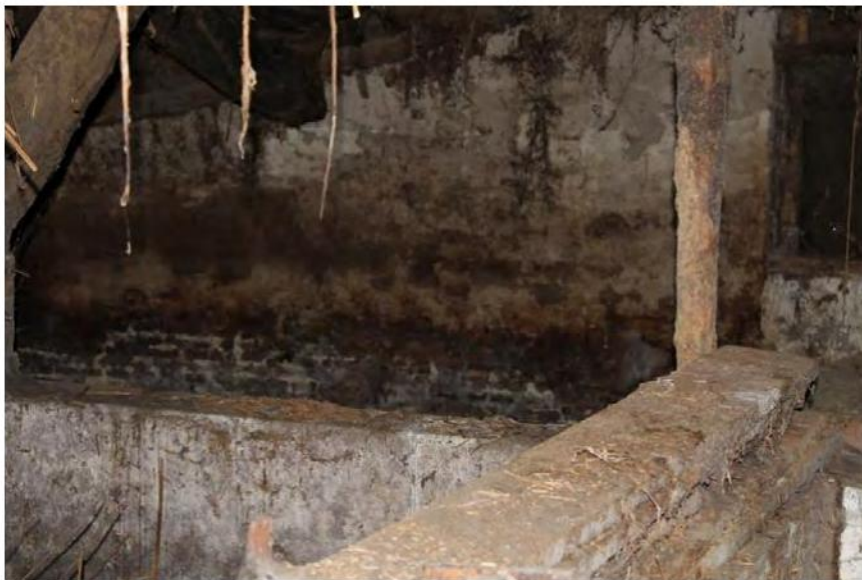
*9 Zware vervuiling door uitwerpselen*

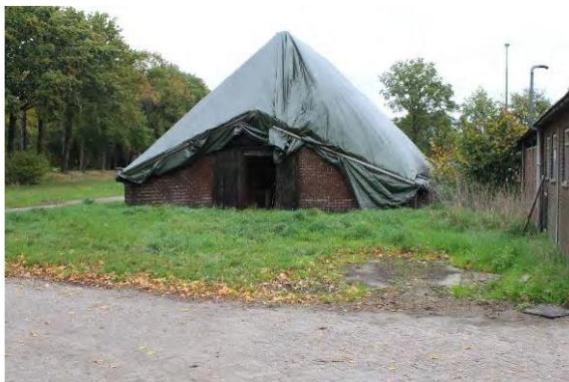
10 Zuidgevel

De voor- en achtergevel bevatten een houten opgeklampte deur met gehengen en duimen. Daarboven is een luik aangebracht in een gepotdekselde beklede gevel. De deur van de voorgevel is voorzien van een klinkstel. Het is aannemelijk dat de toegangsdeuren (meerdere malen) vervangen zijn in de loop van de tijd. Hang- en sluitwerk lijkt niet van vroege datering.

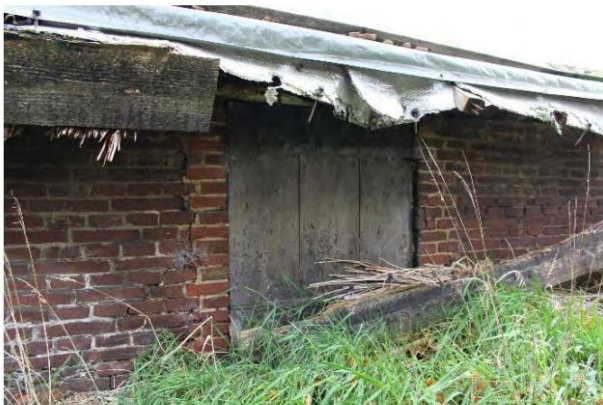
13 Mestluik Oostgevel

Oost- en westgevel zijn voorzien van zogenaamde mestluiken. Ook hiervan is de verwachting dat deze meerdere malen vernieuwd zijn gezien het gebruik en de functie. De staat van het houtwerk is zeer matig.

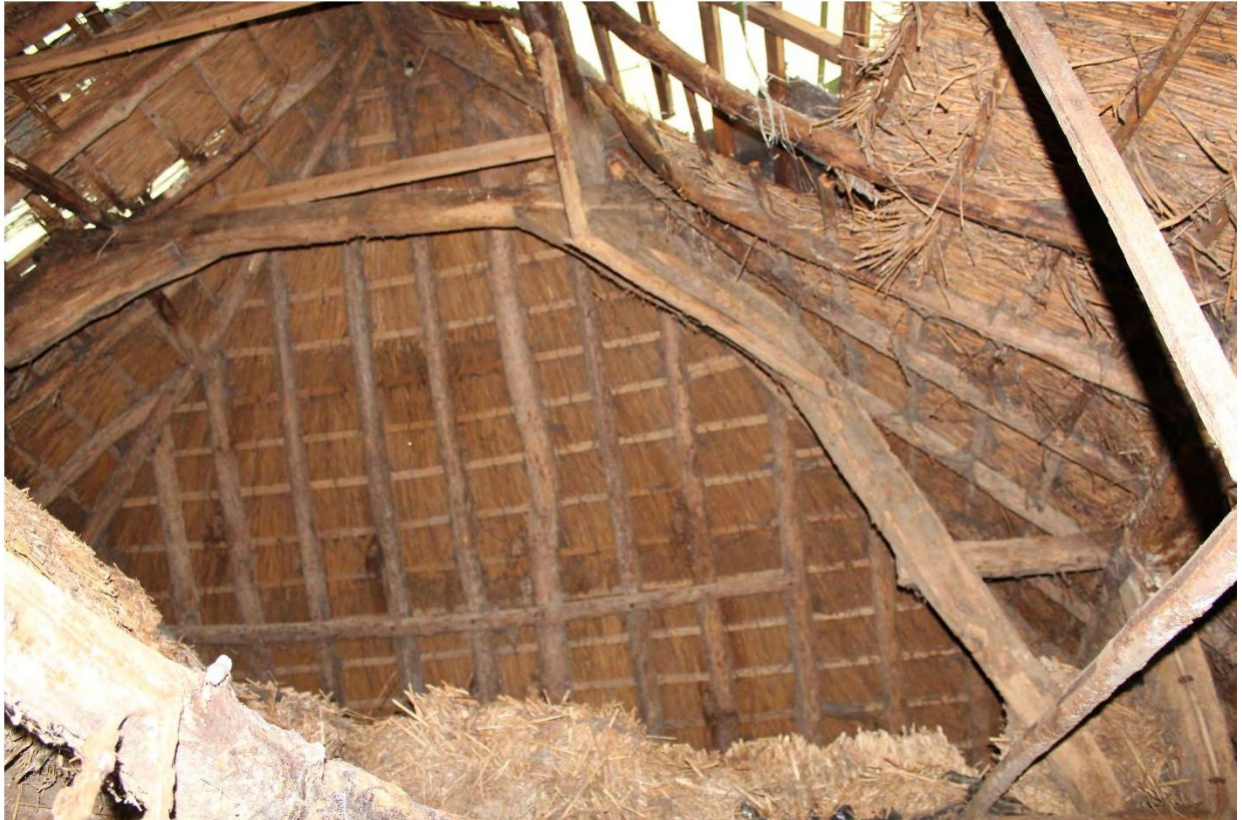
14 Deel van de kap met zicht op noord

De bestaande constructie is instabiel en vertoont ontbrekende delen. Het jarenlange intensieve gebruik heeft diverse sporen achtergelaten. Uit metingen blijkt dat het vochtpercentage tussen de 30 % en 60 % ligt; dit is veel te hoog omdat 14 % – 18 % gewenst is. Het hout is een gewilde voedingsplaats voor houtaantasters wiens sporen ook veelvuldig aanwezig zijn.

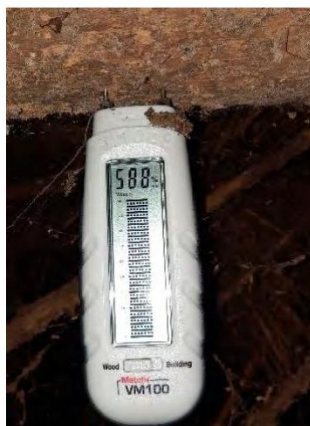
15 Opnamefoto meting houtvocht

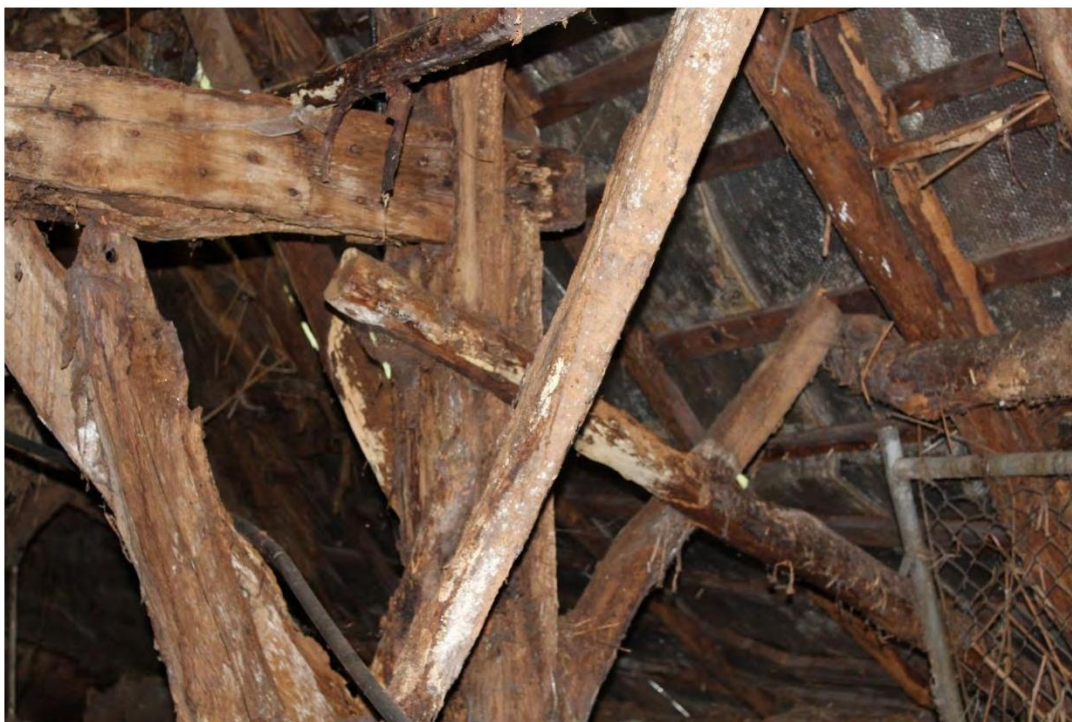
*16 Zwaar aangetaste constructie*

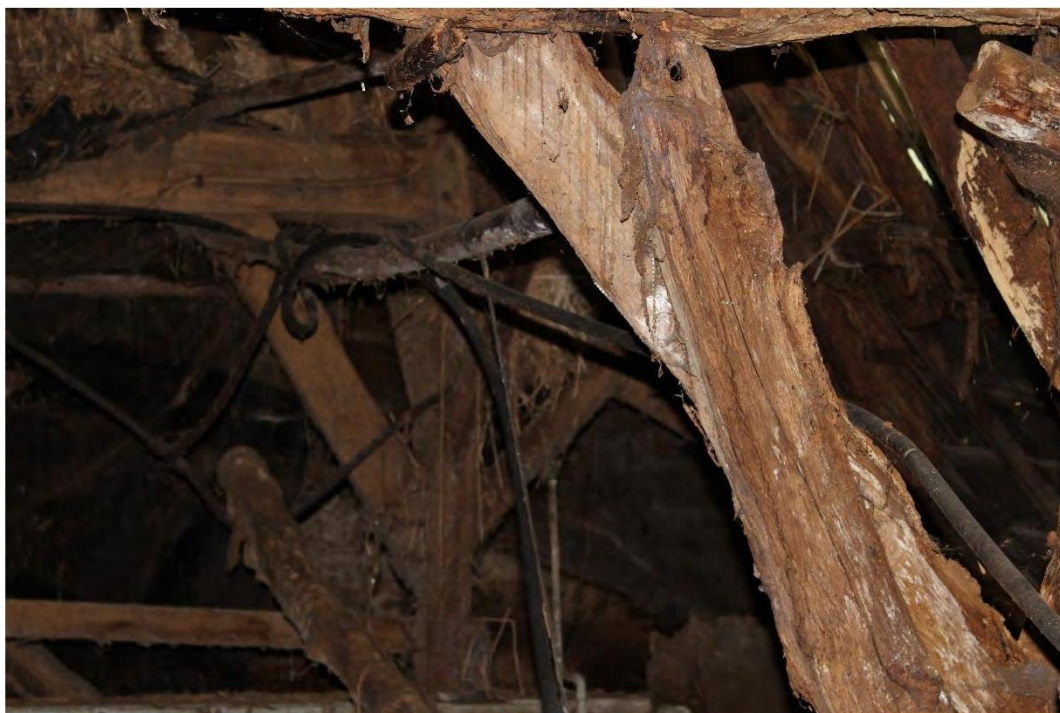
*17 Detailopname uit elkaar vallende verbindingen*

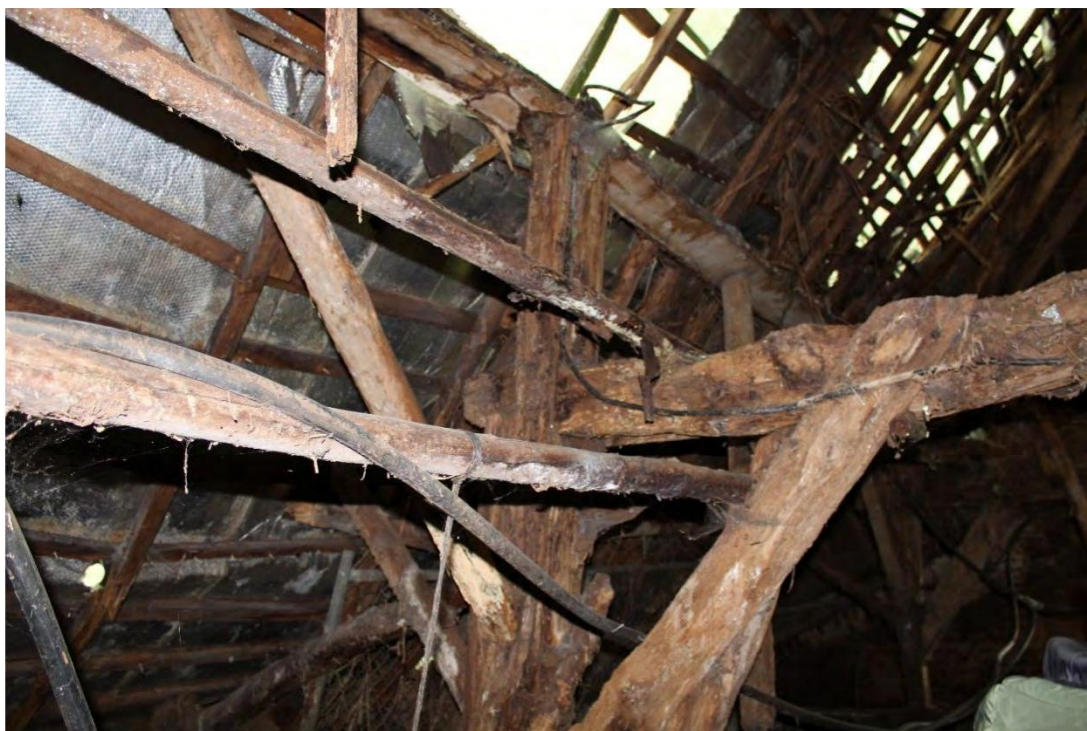
*18 Impressie vervallen staat*

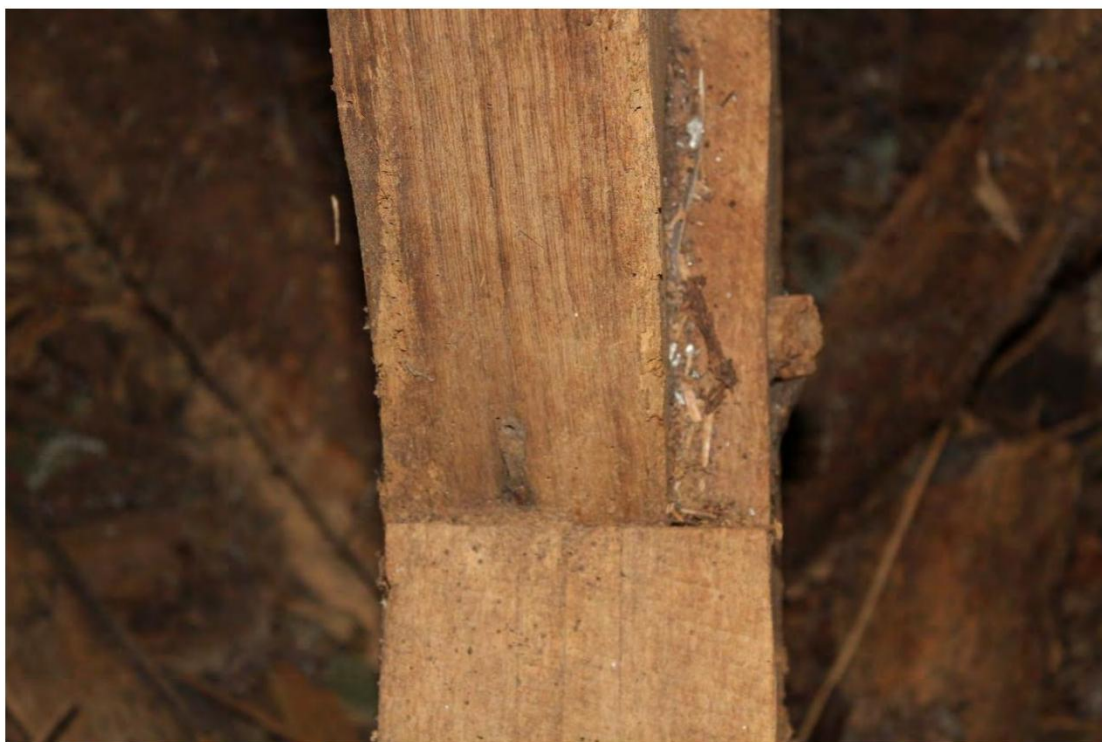
*19 Detailopname sporen houtaantasters*

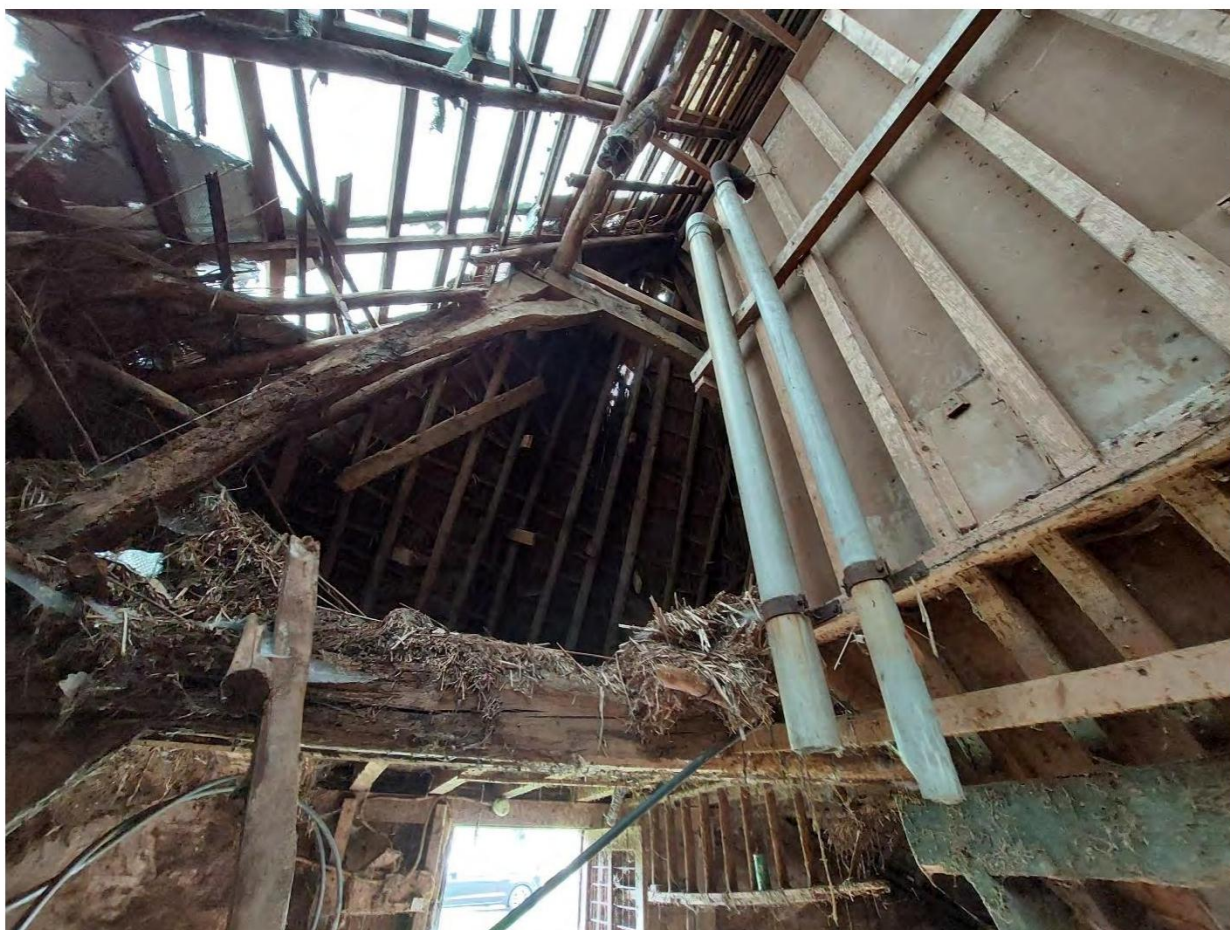
Zolders aan de noord- en zuidgevel zijn in zeer slechte staat en niet te betreden. De constructie ontleent haar huidige stabiliteit aan de ingebouwde voersilo die op dit moment onbedoeld een constructieve functie vervuld.

20 Rechts voersilo, ontbrekende onderdelen met zicht op zuid

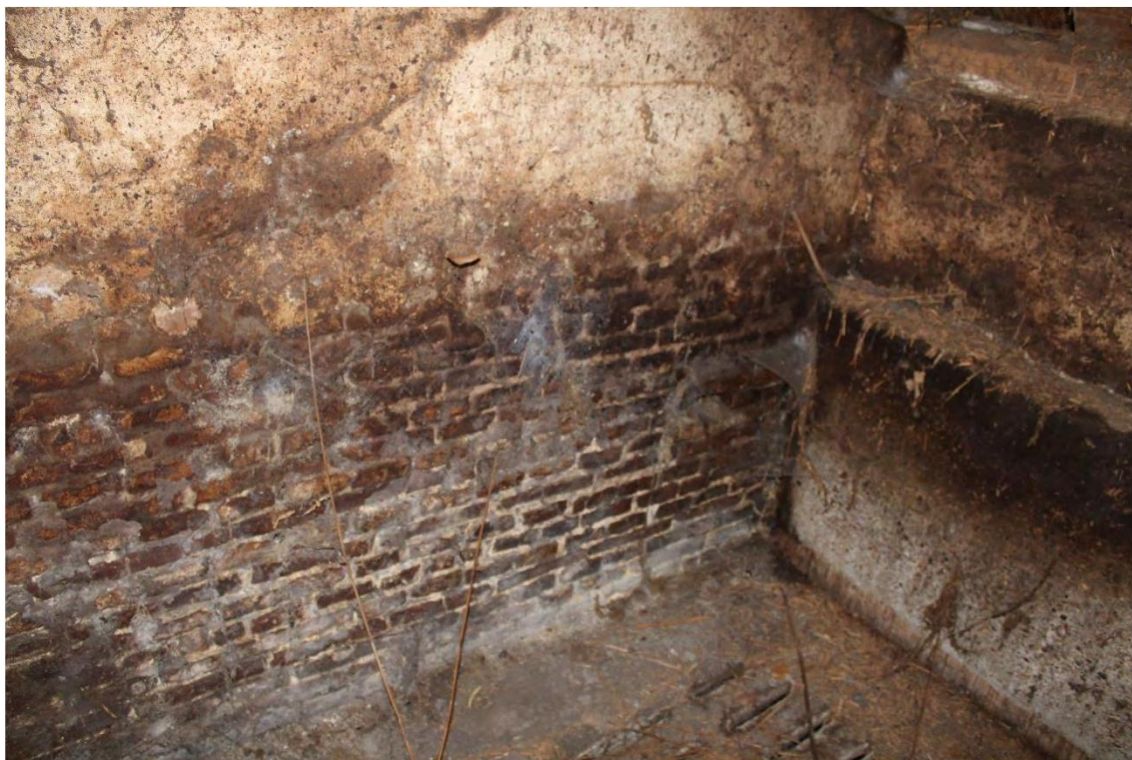
*21 Zware vervuiling metselwerk met zichtbaar het mestkelderrooster en later aangebrachte voorzetwand zijgevel*

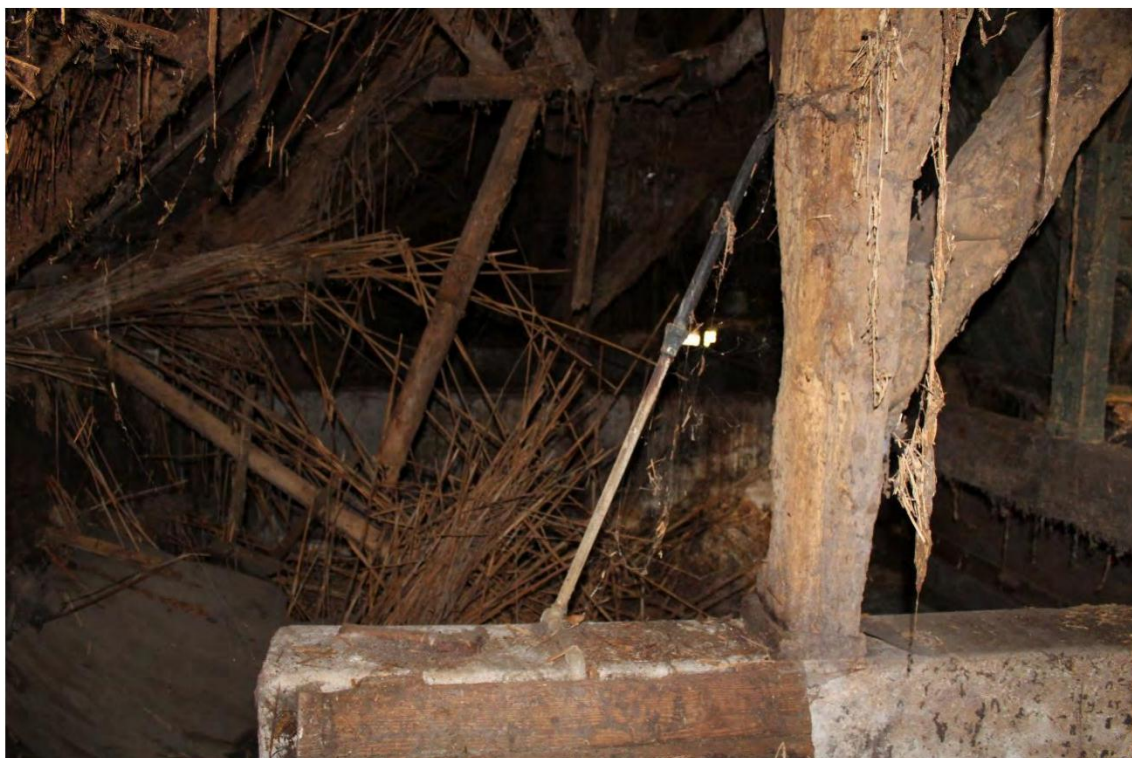
*22 Ingekorte staander op later toegevoegde tussenmuur*
