Asbestinventarisatie

Locatie: Hamersveldseweg 82 en 84 te Leusden

| PROJECTOMSCHRIJVING: | twee-onder-een-kap woning en meerdere schuren |

| PROJECTNUMMER: | P220923-01 |

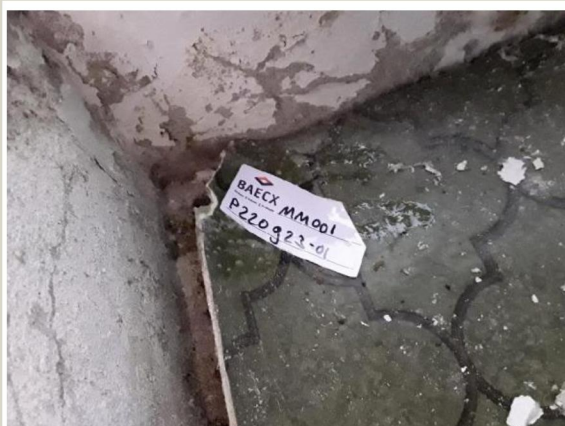
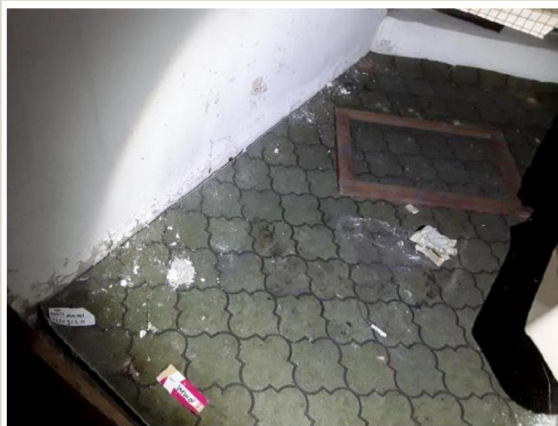
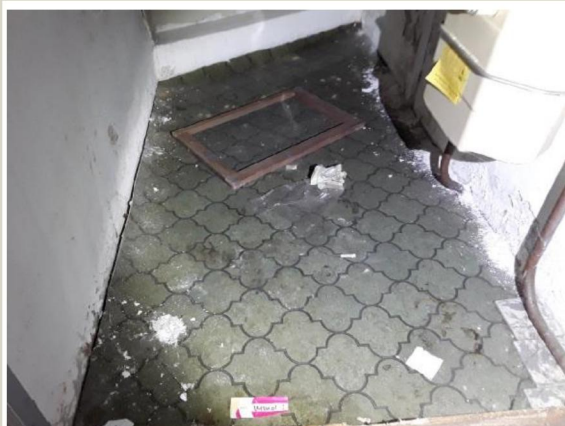
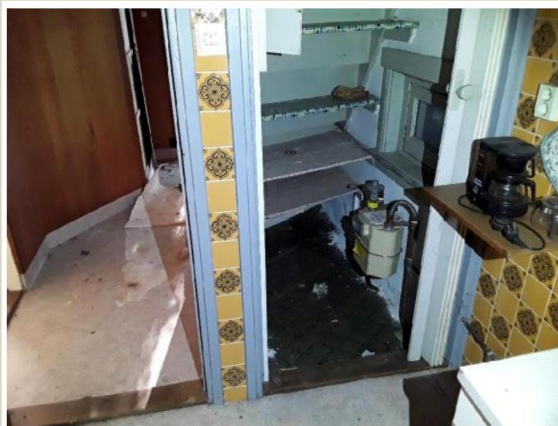
## Bron-1

| Plaats van voorkomen | Vloerzeil trapkast |
| Soort | Vinyzeil |
| Monstercode | MM001 |
| Percentage en type asbest | Chrysotiel 30-60 % |
| Hechtgebonden | Ja |
| Hoeveelheid | 2 m <sup>2</sup> |
| Mate van beschadiging | Licht |

| Verwijderingsmethode | Los materiaal direct verpakken |
| Risicoklasse verwijdering | 1 |

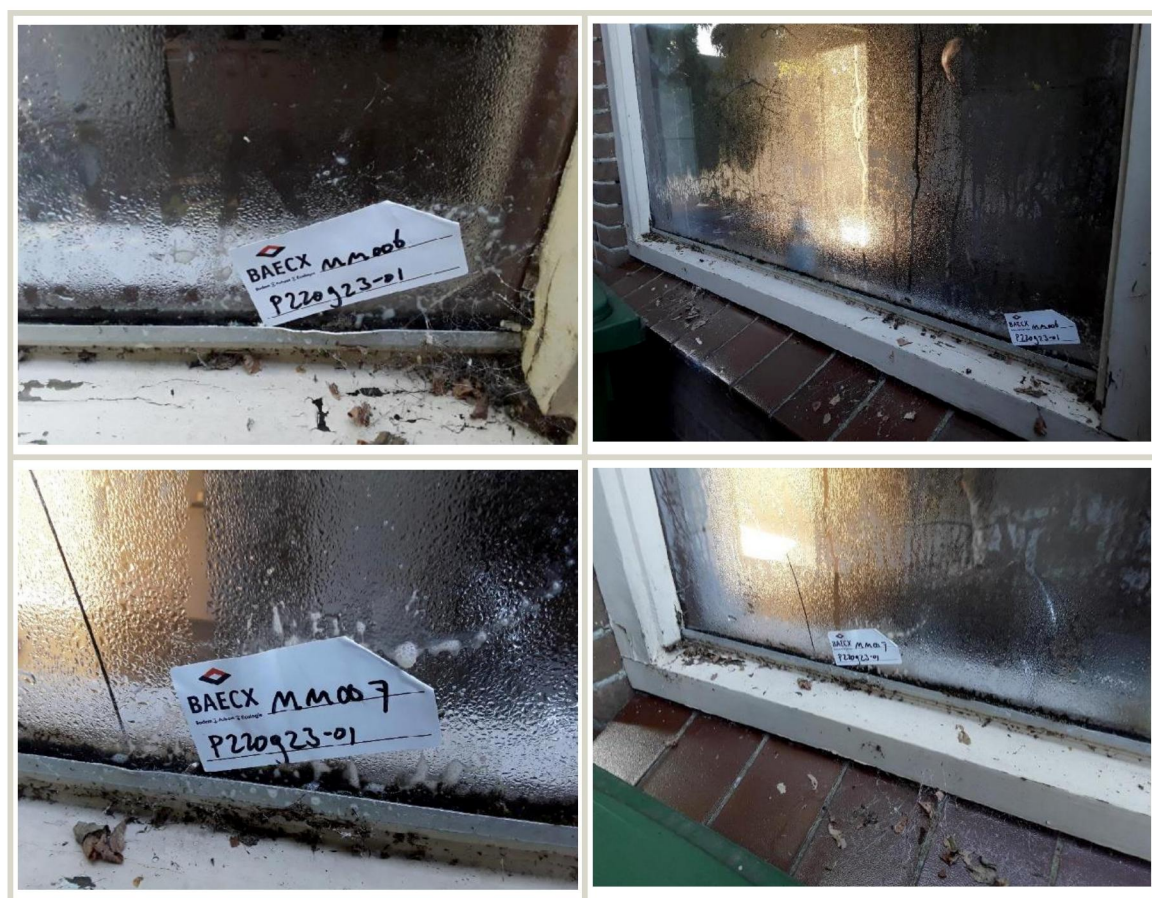
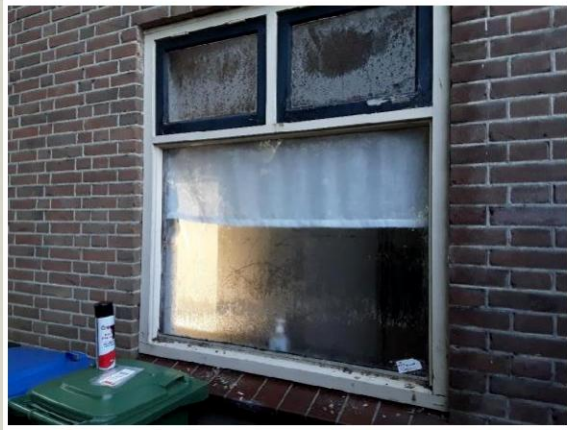
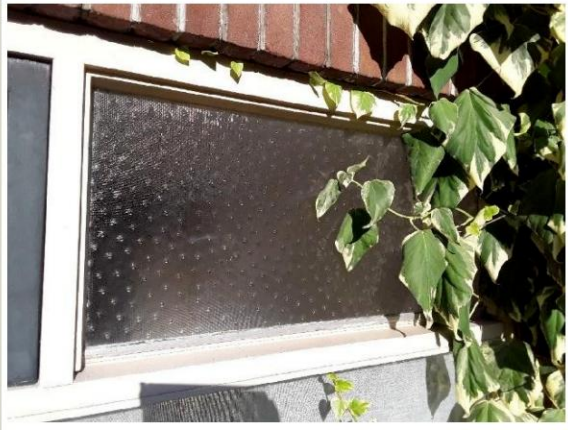
## Bron-2

| Plaats van voorkomen | Kit ramen |
| Monstercode | MM006 en MM007 |
| Percentage en type asbest | Chrysotiel 2-5 % |
| Hoeveelheid | 11 stuk(s) |
| Mate van beschadiging | Licht |
| Opmerkingen | Het betreft 11 ramen zowel op de begane grond als op de eerste verdieping. |

| Verwijderingsmethode | Asbesthoudend materiaal op of aan een ander object in z'n geheel verwijderen |
| Risicoklasse verwijdering | 1 |
