## Asbestinventarisatie

Locatie: Hamersveldseweg 82 en 84 te Leusden

| PROJECTOMSCHRIJVING: | twee-onder-een-kap woning en meerdere schuren |

| PROJECTNUMMER: | P220923-01 |

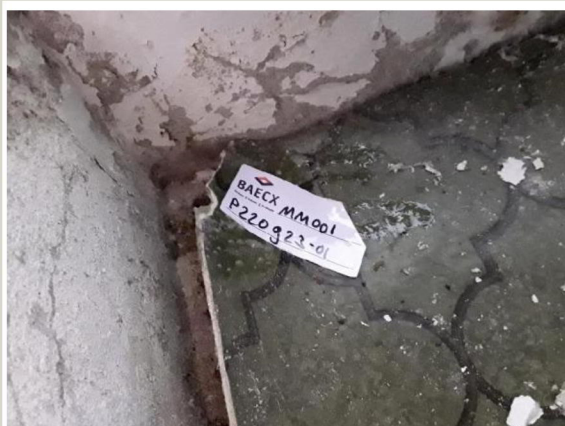
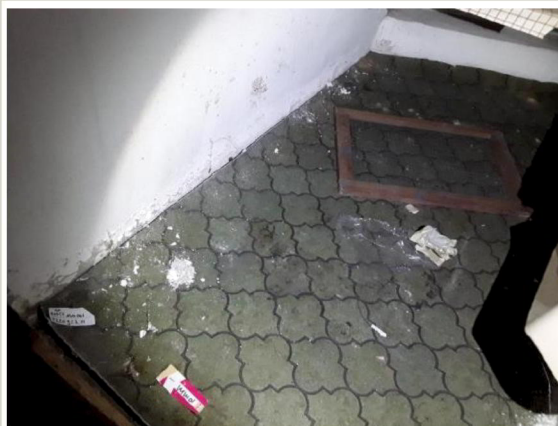
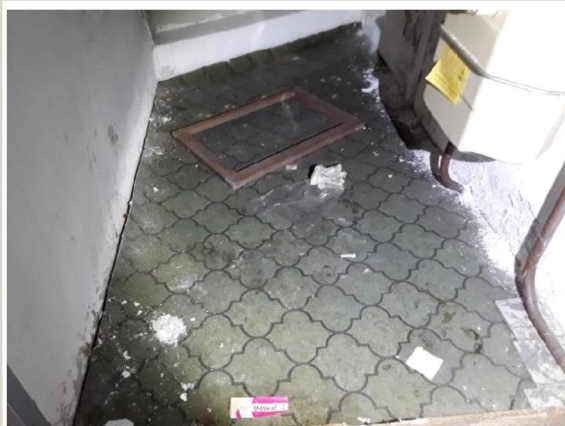
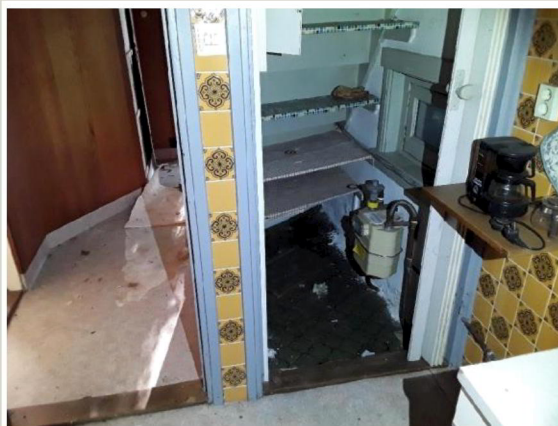
## Bron-1

| Plaats van voorkomen | Vloerzeil trapkast |
| Soort | Vinyzeil |
| Percentage en type asbest | Chrysotiel 30-60 % |
| Hoeveelheid | 2 m <sup>2</sup> |
| Mate van beschadiging | Licht |

| Verwijderingsmethode | Los materiaal direct verpakken |
| Risicoklasse verwijdering | 1 |

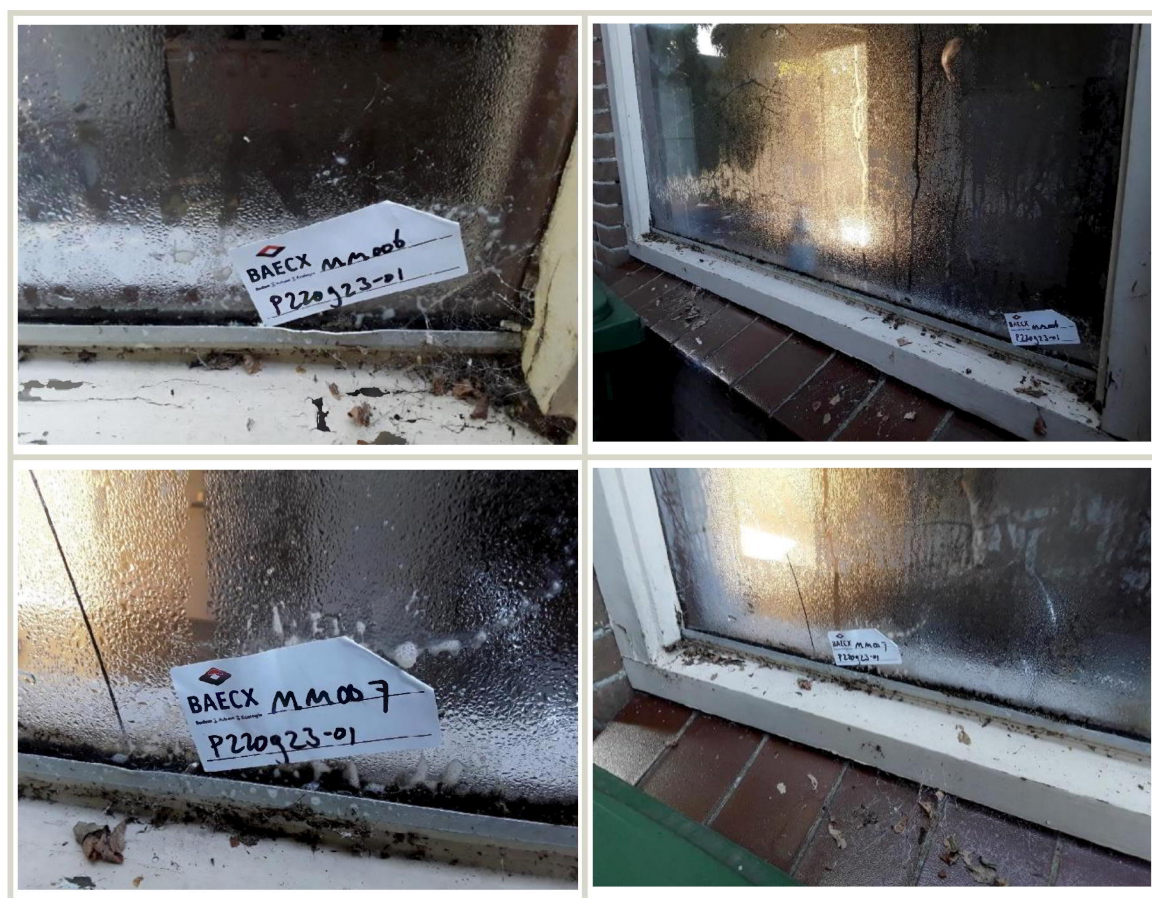
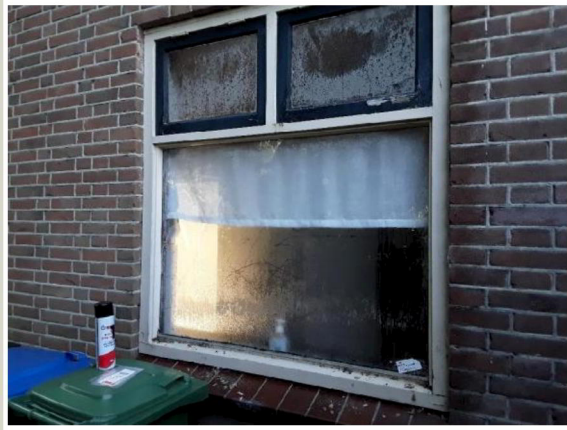
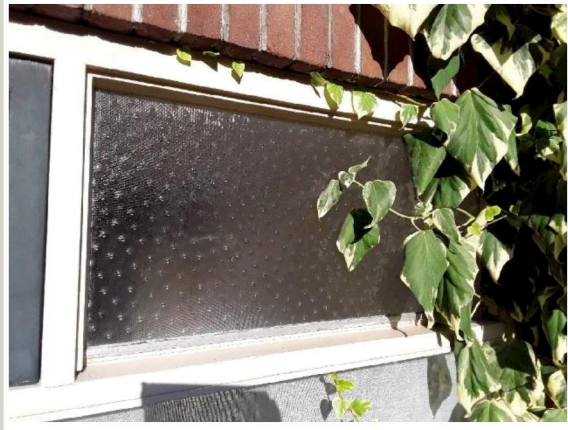
## Bron-2

| Plaats van voorkomen | Kit ramen |
| Percentage en type asbest | Chrysotiel 2-5 % |
| Hoeveelheid | 11 stuk(s) |
| Mate van beschadiging | Licht |
| Opmerkingen | Het betreft 11 ramen zowel op de begane grond als op de eerste verdieping. |

| Verwijderingsmethode | Asbesthoudend materiaal op of aan een ander object in z'n geheel verwijderen |
| Risicoklasse verwijdering | 1 |
