**Rapportage asbestinventarisatie  
conform certificatieschema asbestinventarisatie en asbestverwijdering**

**Projectnummer: AS19203**

**Een vijftal schuren aan de Utrechtseweg 5 te Renswoude**

RAPPORTNUMMER: RAS19203\_Asbest\_V1

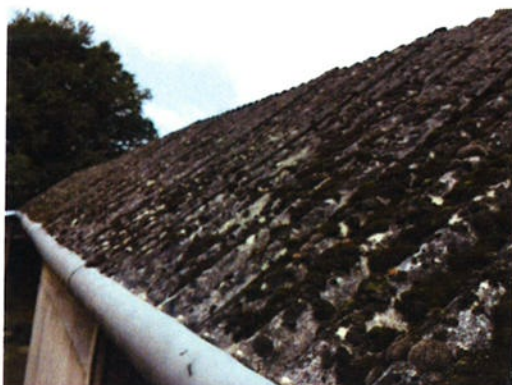
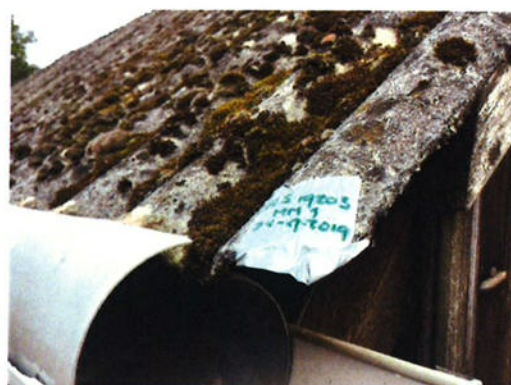
| Toepassing 1: Golfplaat (dak) | | | |

| Toepassing 1: Golfplaat (dak) | | | |
|---|---|---|---|
| Locatie | Gebouw B | Verdieping | dak |
| Asbesthoudend | ja | Asbestsoort | chrysotiel |
| Analysecertificaat | 944840 | Percentage | 10-15% |
| Hechtgebondenheid | hechtgebonden | Beschadiging | licht |
| Bereikbaarheid | matig | Risicoklasse | 2 buitensanering |

Golfplaat (dak)

| Opmerkingen | Betreft AC golfplaten als dakbedekking van gebouw B. Er zijn twee aanbouwen aangebracht met dakbedekkingen van stalen golfplaten en stalen damwandprofiel. |

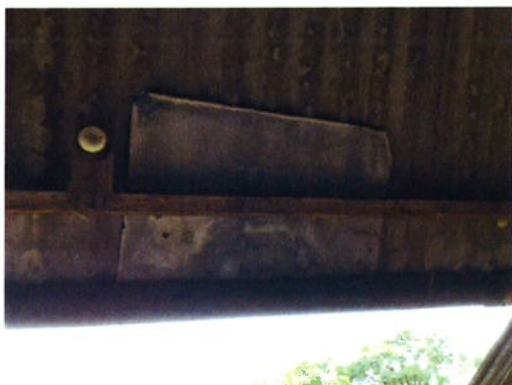
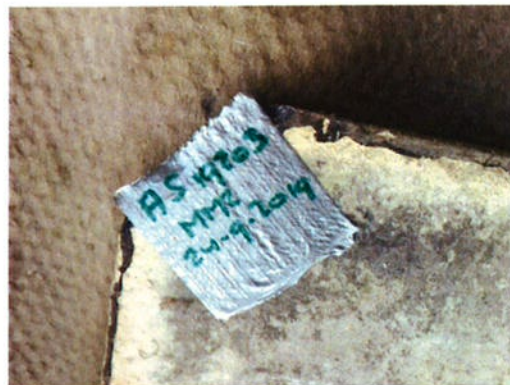
| Toepassing 2: Vlakke plaat (onder de golfplaten) | | | |

| Toepassing 2: Vlakke plaat (onder de golfplaten) | | | |
|---|---|---|---|
| Locatie | Gebouw B | Verdieping | dak |
| Asbesthoudend | ja | Asbestsoort | chrysotiel |
| Analysecertificaat | 944840 | Percentage | 10-15% |
| Hechtgebondenheid | hechtgebonden | Beschadiging | licht |
| Bereikbaarheid | matig | Risicoklasse | 2 buitensanering |

Vlakke plaat (onder de golfplaten)

| Opmerkingen | Betreft een vlakke AC plaat als afdichting van een beschadiging aan de golfplaten op het dak van gebouw B. |

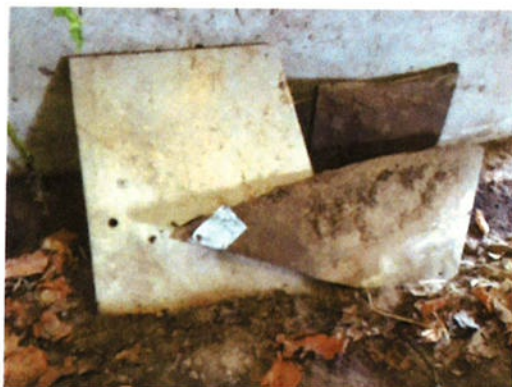
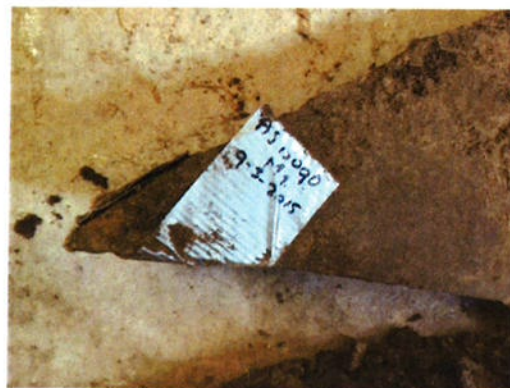
| Toepassing 3: Vlakke plaat (los) | | | |

| Toepassing 3: Vlakke plaat (los) | | | |
|---|---|---|---|
| Locatie | Gebouw C | Verdieping | begane grond |
| Asbesthoudend | ja | Asbestsoort | amosiet; chrysotiel |
| Analysecertificaat | R150300059 versie 1 - M1 | Percentage | 0,1-2%; 10-15% |
| Hechtgebondenheid | hechtgebonden | Beschadiging | licht |
| Bereikbaarheid | goed | Risicoklasse | 1 binnensanering |

Vlakke plaat (los)

| Opmerkingen | Betreft enkele losse stukken vlakke AC plaat van de wandbeplating van gebouw C. Het monster is genomen bij de asbestinventarisatie in 2015. |

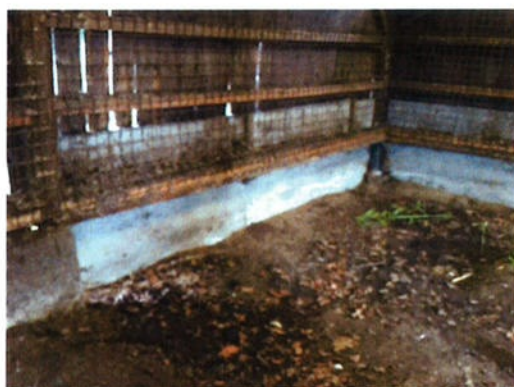
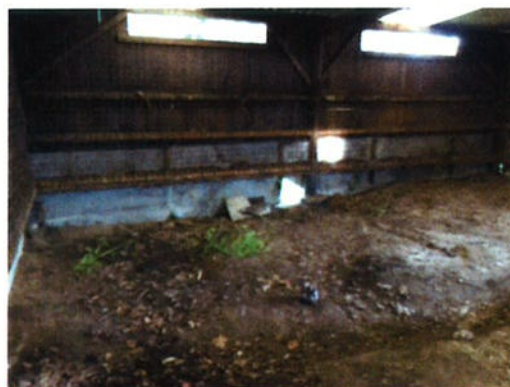
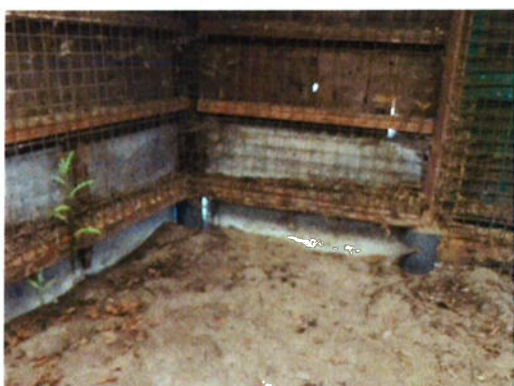
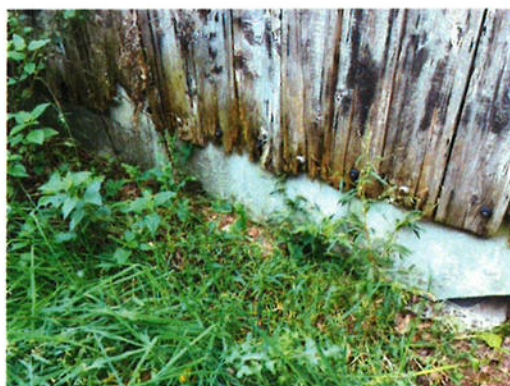
| Toepassing 4: Vlakke plaat (wand) | | | |

| Toepassing 4: Vlakke plaat (wand) | | | |
|---|---|---|---|
| <b>Locatie</b> | Gebouw C | <b>Verdieping</b> | begane grond |
| <b>Asbesthoudend</b> | ja | <b>Asbestsoort</b> | amosiet; chrysotiel |
| <b>Analysecertificaat</b> | R150300059 versie 1 - materiaal gelijk aan M1 | <b>Percentage</b> | 0,1-2%; 10-15% |
| <b>Hechtgebondenheid</b> | hechtgebonden | <b>Beschadiging</b> | licht |
| <b>Bereikbaarheid</b> | goed | <b>Risicoklasse</b> | 2A buitensanering |

Vlakke plaat (wand)

| <b>Opmerkingen</b> | Betreft een vlakke AC plaat onder de houten buitenwand van gebouw C. De houten planken van de buitenwand zijn vastgeschroefd op de AC beplating. Het monster is genomen bij de asbestinventarisatie in 2015. |

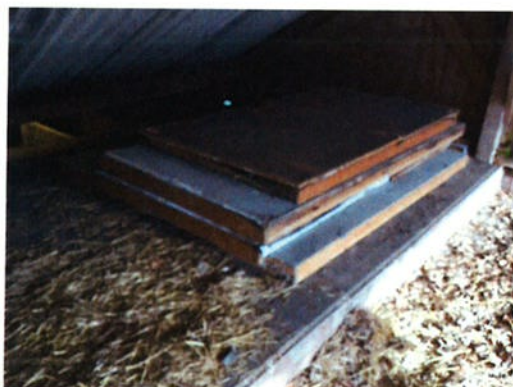
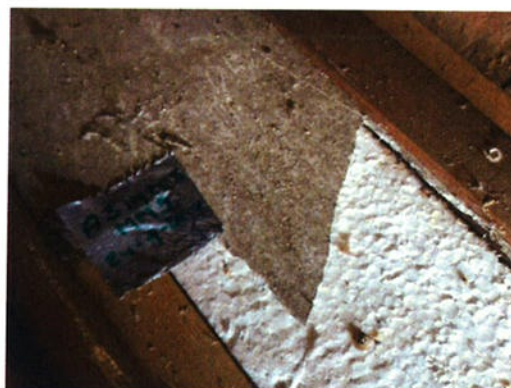
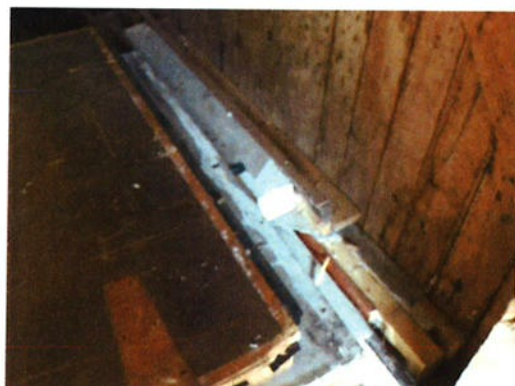
| Toepassing 5: AC vlakke plaat (prefab wand) | | | |

| Toepassing 5: AC vlakke plaat (prefab wand) | | | |
|---|---|---|---|
| Locatie | Gebouw C | Verdieping | zolder |
| Asbesthoudend | ja | Asbestsoort | chrysotiel |
| Analysecertificaat | 944840 - MM3 | Percentage | 5-10% |
| Hechtgebondenheid | hechtgebonden | Beschadiging | licht |
| Bereikbaarheid | matig | Risicoklasse | 1 binnensanering |

Vlakke plaat (prefab wand)

| <b>Opmerkingen</b> | Betreft losse prefab wanden van een voormalige koelcel op de zolder van gebouw C. De wanden zijn tweezijdig bekleed met vlakke AC plaat.<br>De genoemde hoeveelheid is de totale oppervlakte van de vlakke AC plaat op de elementen. |

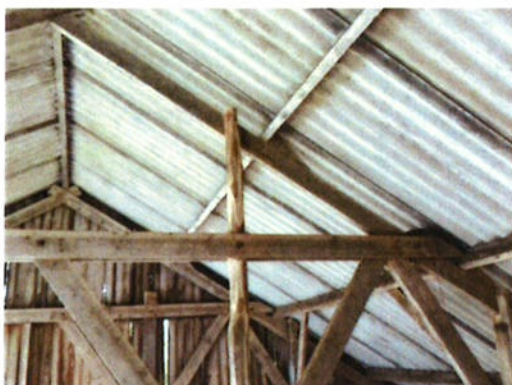
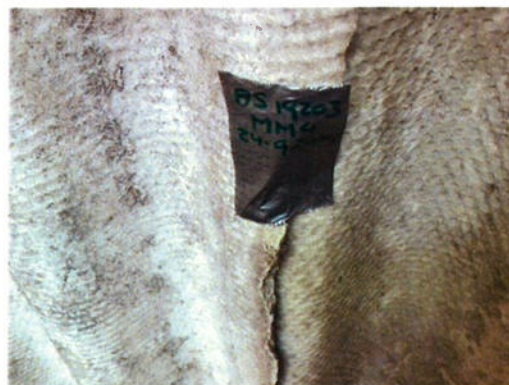
| Toepassing 6: Golfplaat (dak) | | | |

| Toepassing 6: Golfplaat (dak) | | | |
|---|---|---|---|
| Locatie | Gebouw C | Verdieping | dak |
| Asbesthoudend | ja | Asbestsoort | crocidoliet; chrysotiel |
| Analysecertificaat | 944840 - MM4 | Percentage | 2-5%; 10-15% |
| Hechtgebondenheid | hechtgebonden | Beschadiging | licht |
| Bereikbaarheid | matig | Risicoklasse | 2A buitensanering |

Golfplaat (dak)

| Opmerkingen | Betreft AC golfplaten als dakbedekking van gebouw C. Het dak is tevens voorzien van AC nokstukken. |

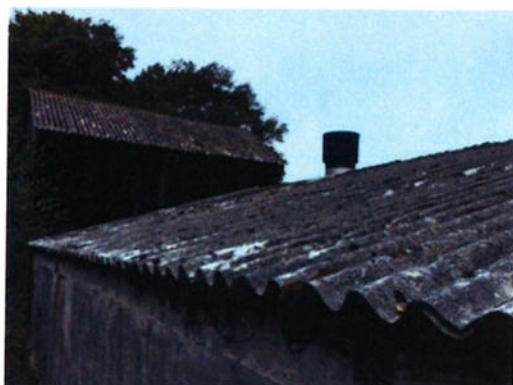
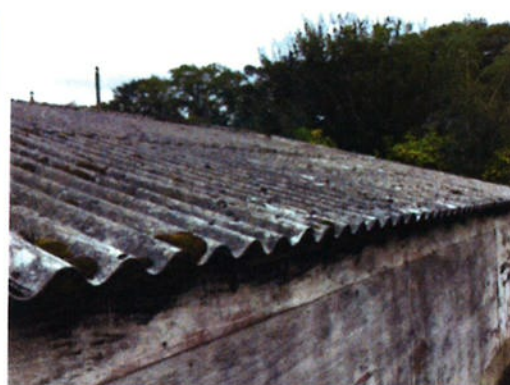
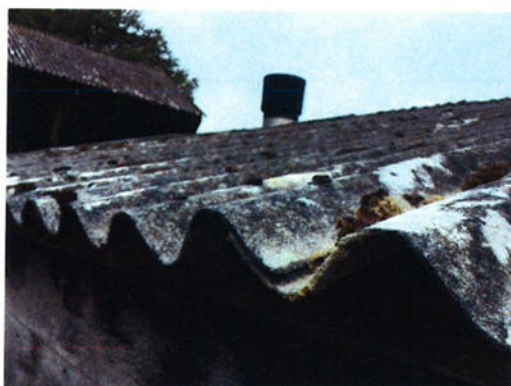
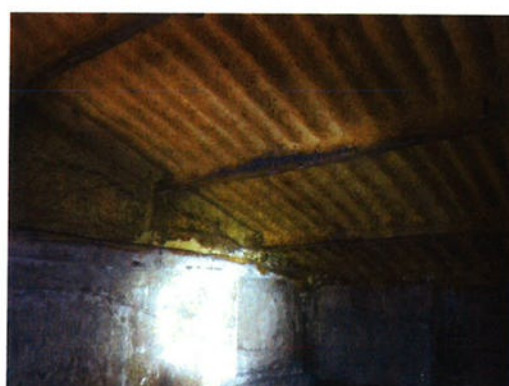
| Toepassing 7: Golfplaat (dak) | | | |

| Toepassing 7: Golfplaat (dak) | | | |
|---|---|---|---|
| Locatie | Gebouw D | Verdieping | dak |
| Asbesthoudend | ja | Asbestsoort | crocidoliet; chrysotiel |
| Analysecertificaat | R150300059 versie 1 - M2 | Percentage | 2-5%; 10-15% |
| Hechtgebondenheid | hechtgebonden | Beschadiging | licht |
| Bereikbaarheid | matig | Risicoklasse | 2A buitensanering |

Golfplaat (dak)

| Opmerkingen | <p>Betreft AC golfplaten als dakbedekking van gebouw D. Tevens is een gedeelte van de nok voorzien van AC nokstukken. Het andere gedeelte is voorzien van stalen nokstukken.</p> <p>De onderzijde van de golfplaten is aan de binnenzijde van het gebouw geheel bespoten met PUR schuim.</p> <p>Het monster is genomen bij de asbestinventarisatie in 2015.</p> |

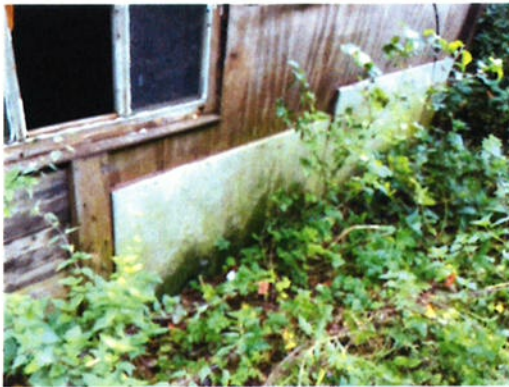
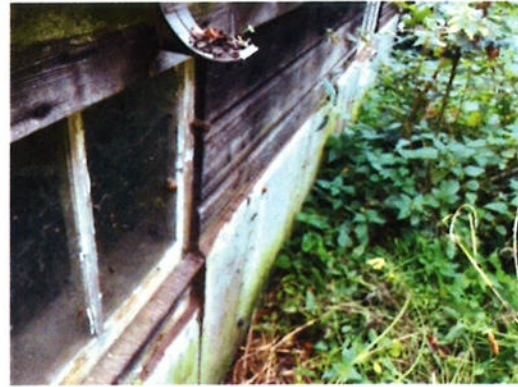
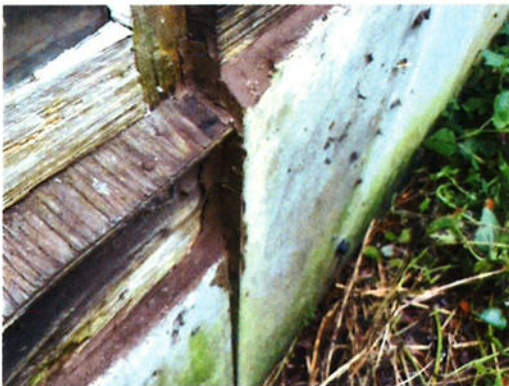
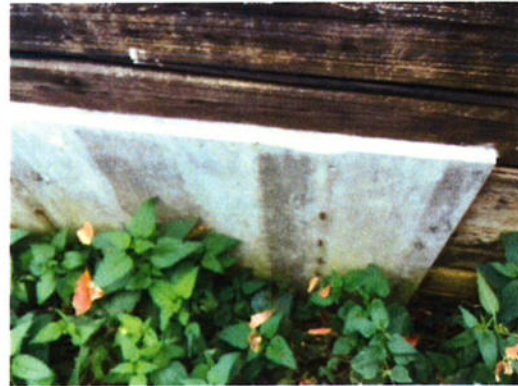
| Toepassing 8: Vlakke plaat (wand) | | | |

| Toepassing 8: Vlakke plaat (wand) | | | |
|---|---|---|---|
| Locatie | Gebouw E | Verdieping | begane grond |
| Asbesthoudend | ja | Asbestsoort | amosiet; chrysotiel |
| Analysecertificaat | R150300059 versie 1 - materiaal gelijk aan M1 | Percentage | 0,1-2%; 10-15% |
| Hechtgebondenheid | hechtgebonden | Beschadiging | niet |
| Bereikbaarheid | goed | Risicoklasse | 2A buitensanering |

Vlakke plaat (wand)

| <b>Opmerkingen</b> | <p>Betreft een vlakke AC plaat als vochtwering aan de buitenzijde op een wand van gebouw E.</p> <p>De aansluiting van deze wandbeplating met de achterliggende houten wand is afgedicht met kit (zie bron 10)</p> <p>Het monster is genomen bij de asbestinventarisatie in 2015.</p> |

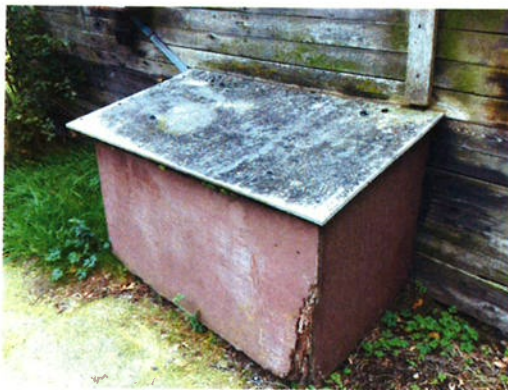
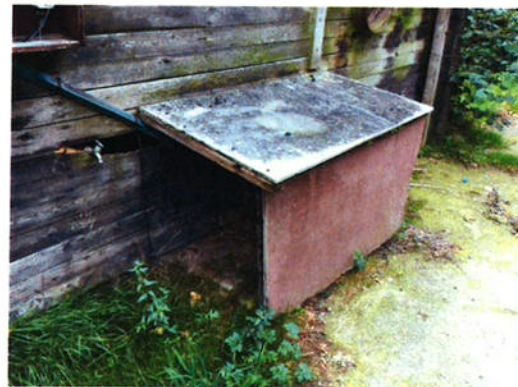
| Toepassing 9: AC vlakke plaat (dak aanbouw) | | | |

| Toepassing 9: AC vlakke plaat (dak aanbouw) | | | |
|---|---|---|---|
| <b>Locatie</b> | Gebouw E | <b>Verdieping</b> | dak |
| <b>Asbesthoudend</b> | ja | <b>Asbestsoort</b> | amosiet; chrysotiel |
| <b>Analysecertificaat</b> | R150300059 versie 1 - materiaal gelijk aan M1 | <b>Percentage</b> | 0,1-2%; 10-15% |
| <b>Hechtgebondenheid</b> | hechtgebonden | <b>Beschadiging</b> | niet |
| <b>Bereikbaarheid</b> | goed | <b>Risicoklasse</b> | 2A buitensanering |

Vlakke plaat (dak)

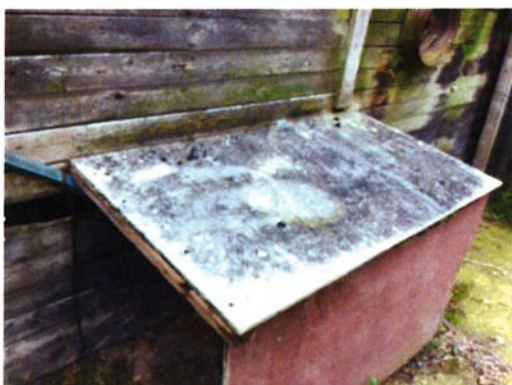
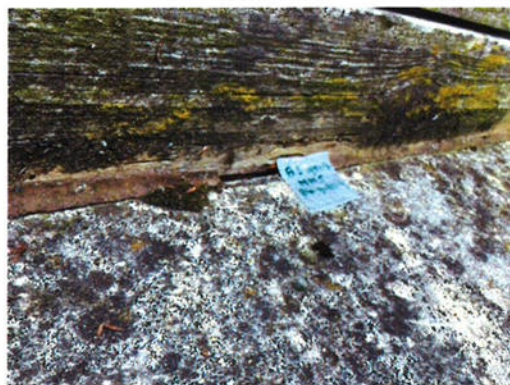
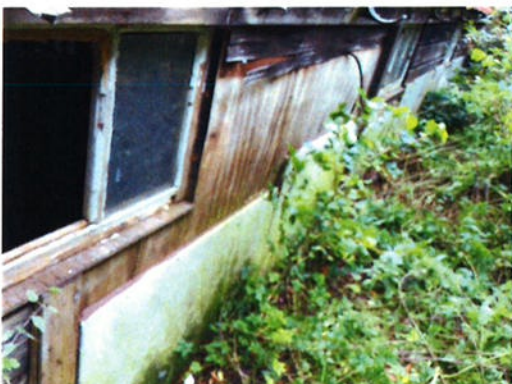
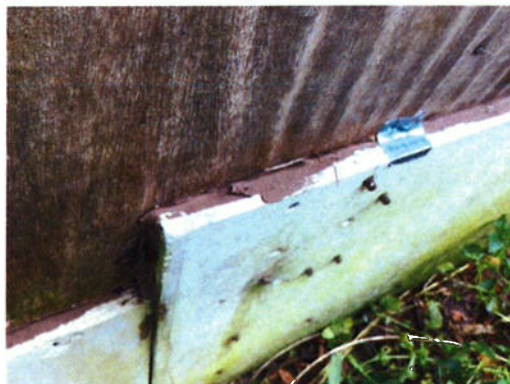
| Toepassing 10: Kit (afdichting) | | | |
|---|---|---|---|
| Hoeveelheid | 9 m <sup>1</sup> | Bevestiging | gekit |
| Bereikbaarheid | goed | Risicoklasse | n.v.t. |

Kit (afdichting)

| <b>Opmerkingen</b> | <p>Betreft kit als afdichting van de AC dakplaat van de aanbouw en de AC wandbeplating met de achterliggende houten wanden van gebouw E.</p> <p>Van materialen waarin het asbest niet homogeen aanwezig is, zoals dit aangetroffen materiaal, dienen conform de norm meerdere materiaalmonsters op verschillende toepassingslocaties te worden genomen. Naar aanleiding hiervan zijn op twee verschillende locaties een materiaalmonster genomen. Uit de analyse blijkt dat beide monsters asbestvrij zijn.</p> |
