## Aanvullende notitie – Ecologische QuickScan Schalm 3, Renswoude (P2500481)

Ten behoeve van ODRU – verduidelijking beoordeling bijgebouwen

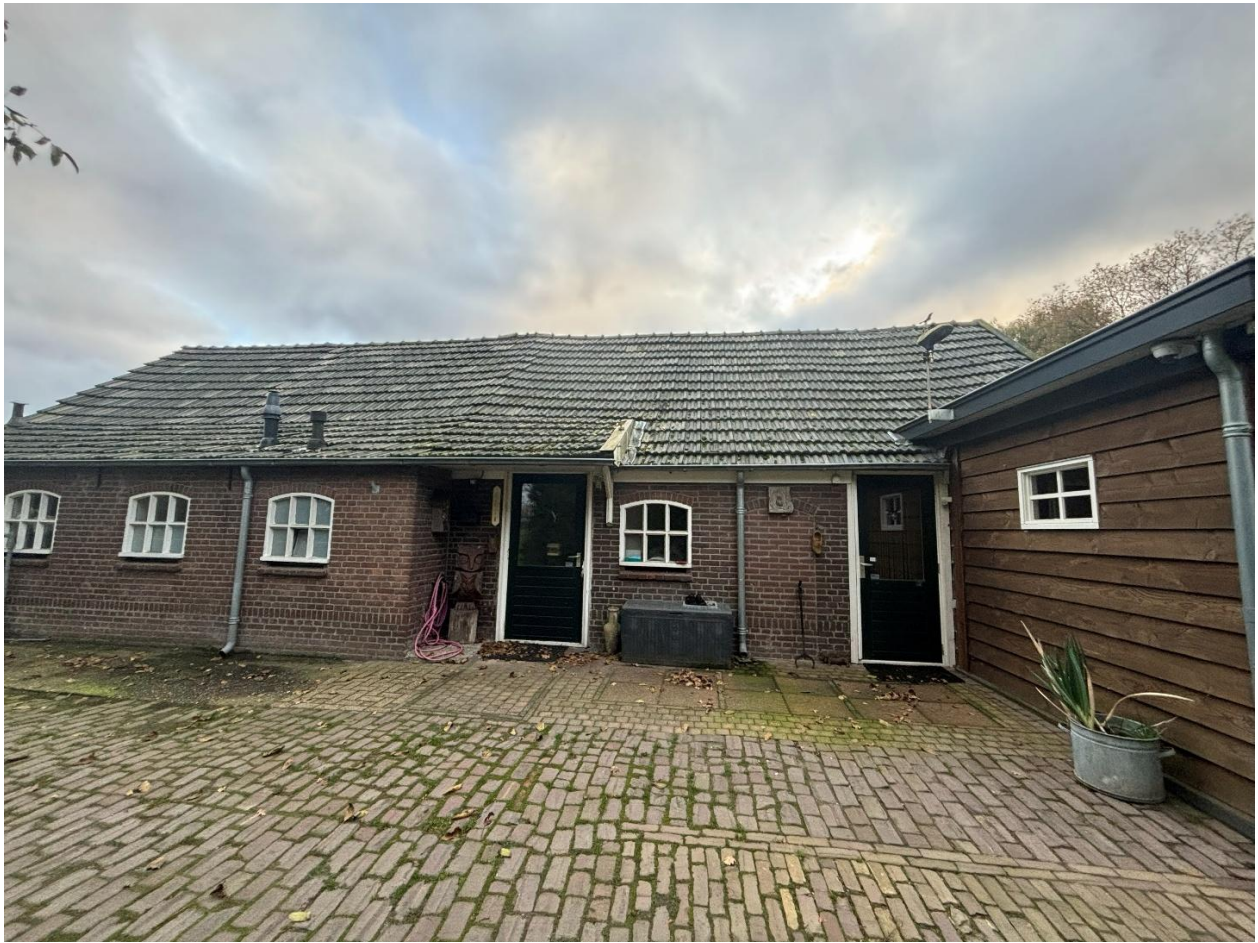
*Overzicht foto Oude Vakenschuur*

De oude varkensschuur is een open, doorluchtige constructie met diverse ventilatieopeningen.

De binnenzijde van de schuur is licht, open en tochtig, met een zichtbaar doorlatende kap en ventilatieopeningen in de gevels. Er zijn geen sporen, keutels, nestmateriaal of andere aanwijzingen voor gebruik door vleermuizen of huismussen aangetroffen.

De foto's tonen duidelijk dat de binnenzijde onbeschut en instabiel van microklimaat is, waardoor het gebouw ecologisch ongeschikt is als vaste verblijfplaats of nestlocatie.

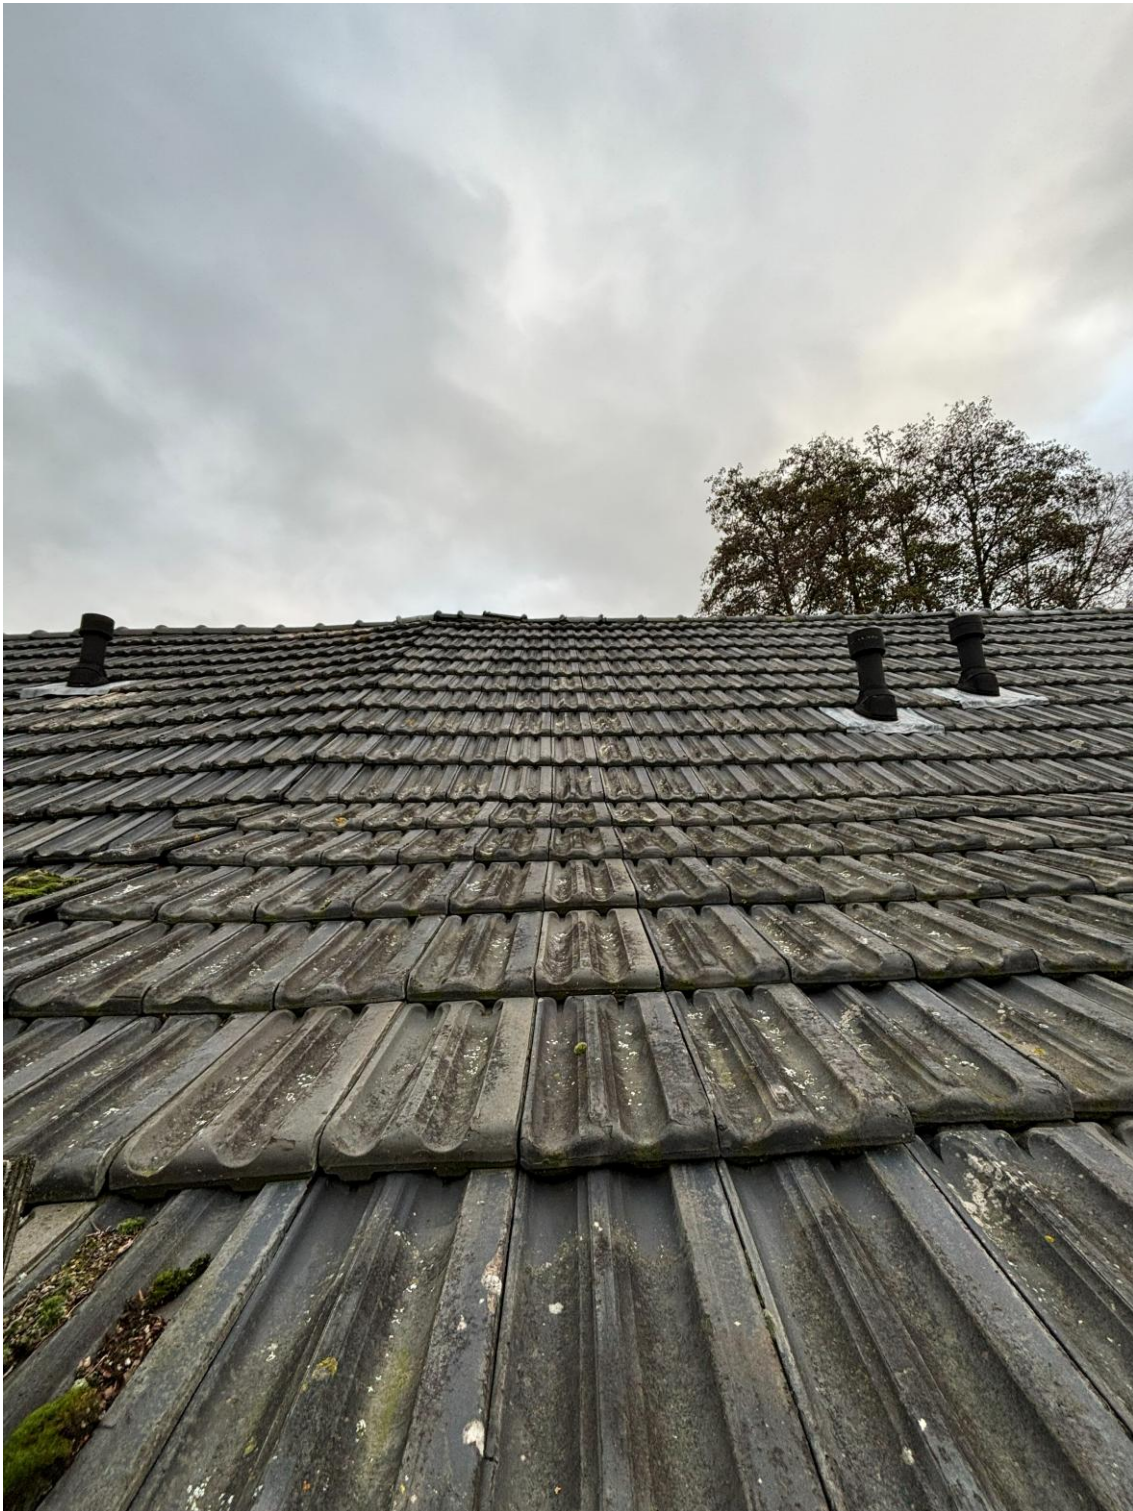
Het dak is opgebouwd uit gesloten dakpannen die strak aansluiten, met een nokaansluiting waarbij de bovenste pan aansluit op de volgende, zodat geen openingen of kieren aanwezig zijn die toegang bieden tot de onderliggende kapconstructie.

*Gesloten dakpannen sluiten aan doormiddel van nok onderzijde pan en gemetselde nokpakken*

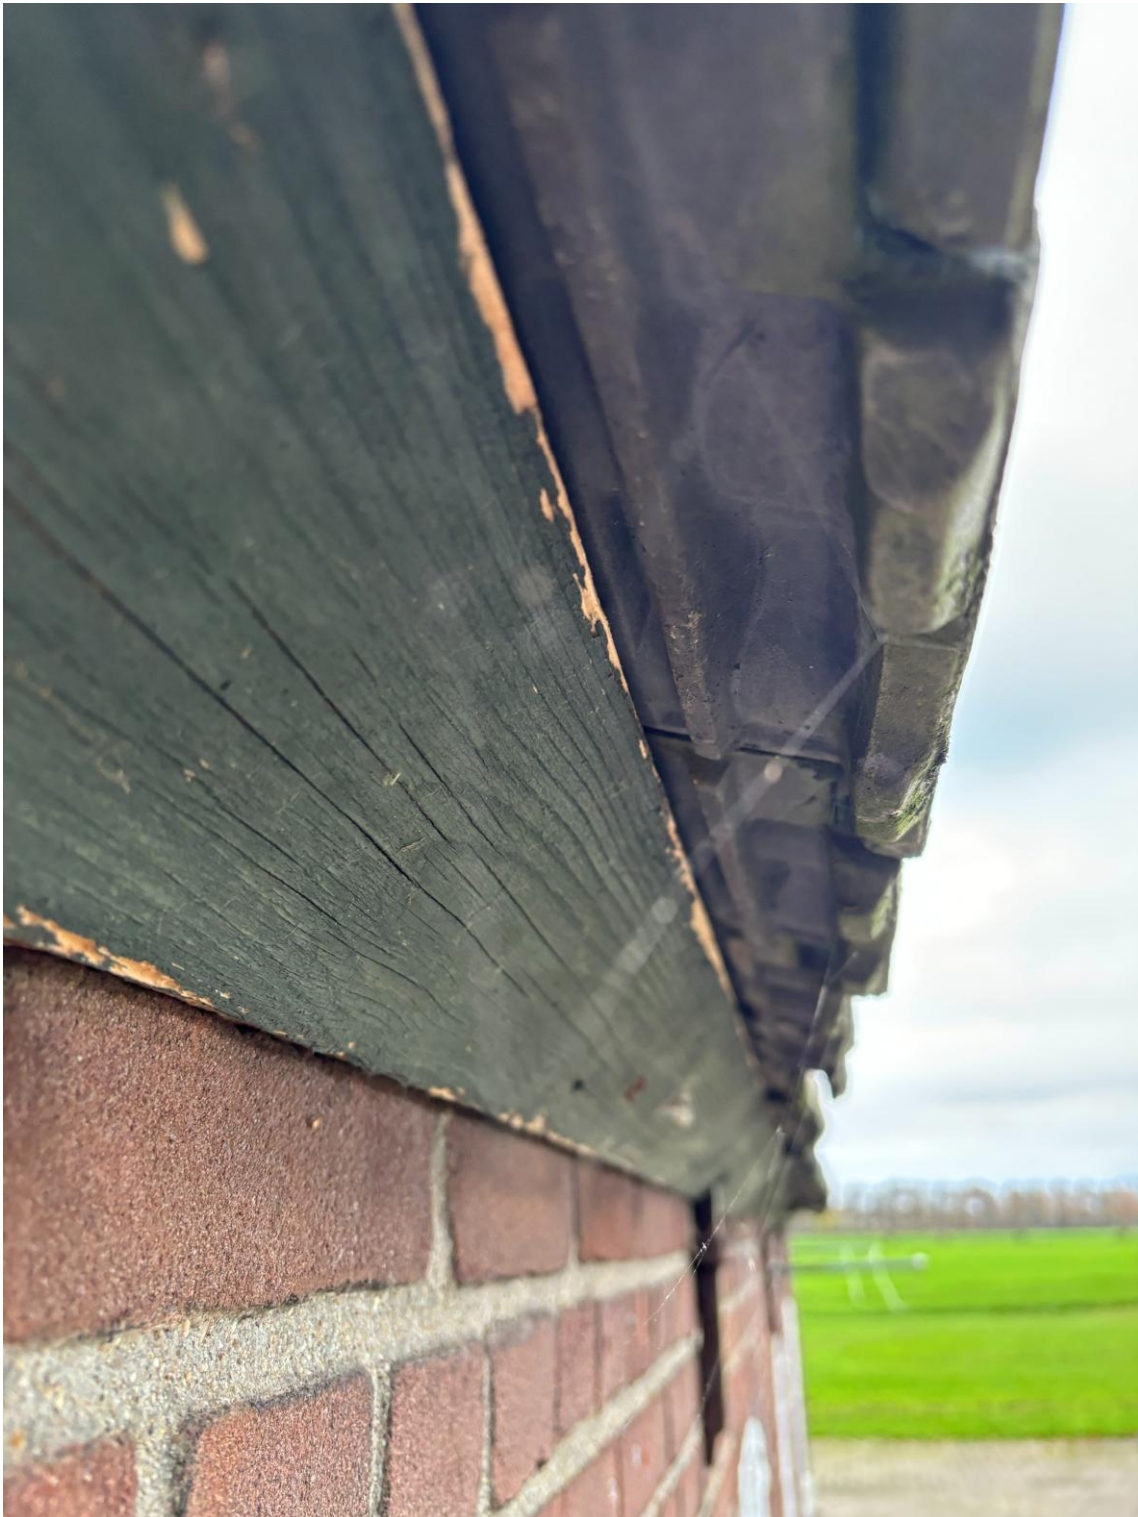
De zijkanten van het gebouw zijn volledig aangesloten en dicht afgewerkt, waardoor er geen invliegopeningen of holtes aanwezig zijn.

*Geen opening onder dakpannen en zijkant*

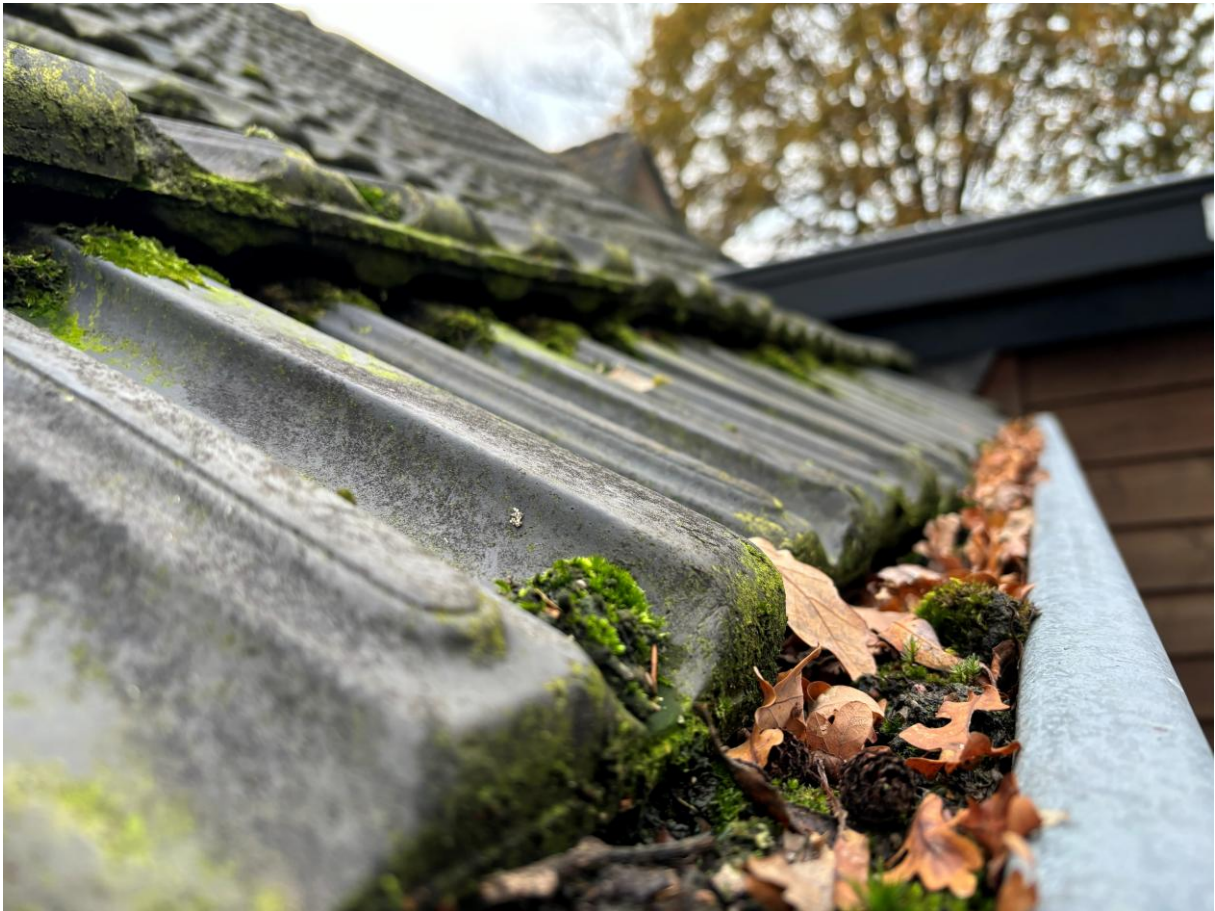
De dakgoten zijn deels volgelopen met modder, mos en begroeiing, wat duidt op langdurige stilstand en beperkte afwatering, maar niet op gebruik door dieren.

*Dakgoten dicht*

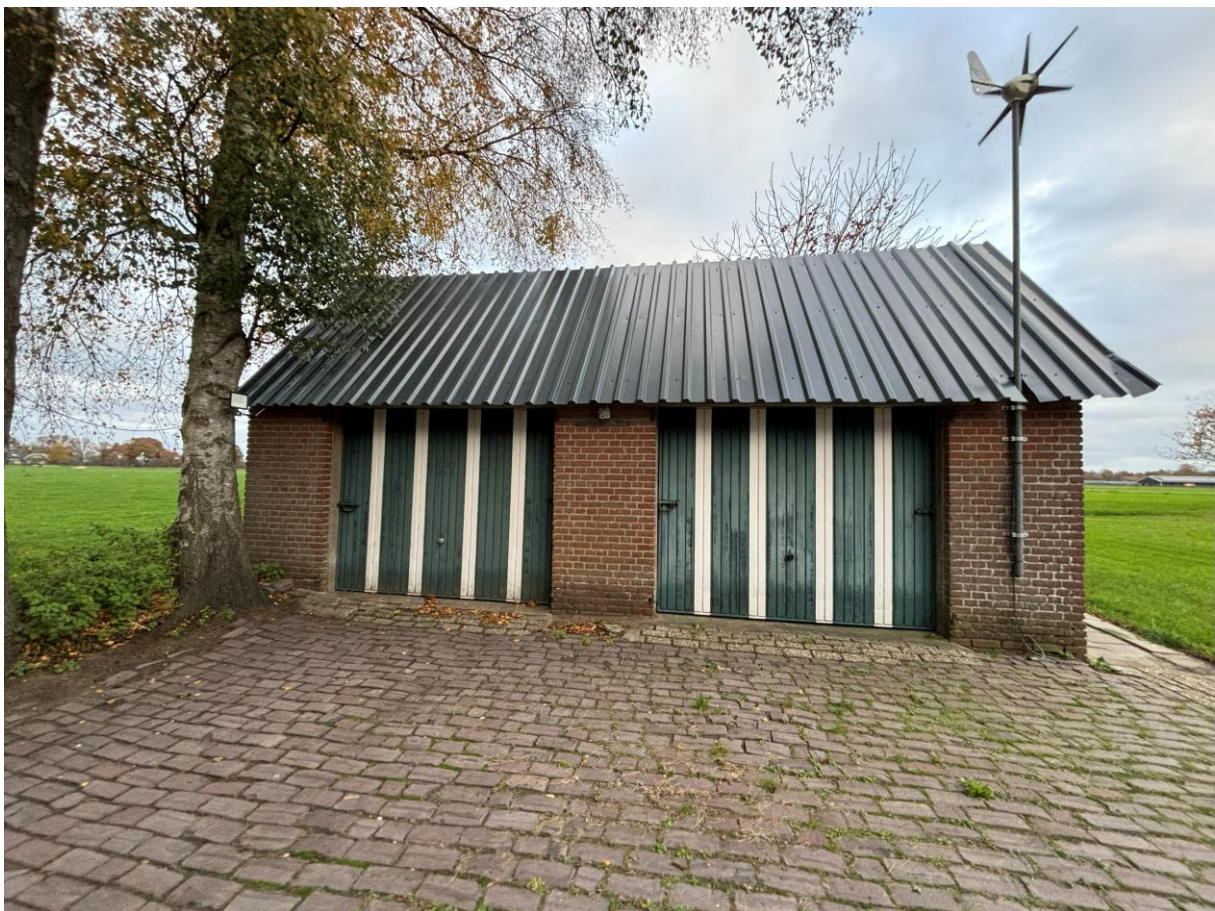
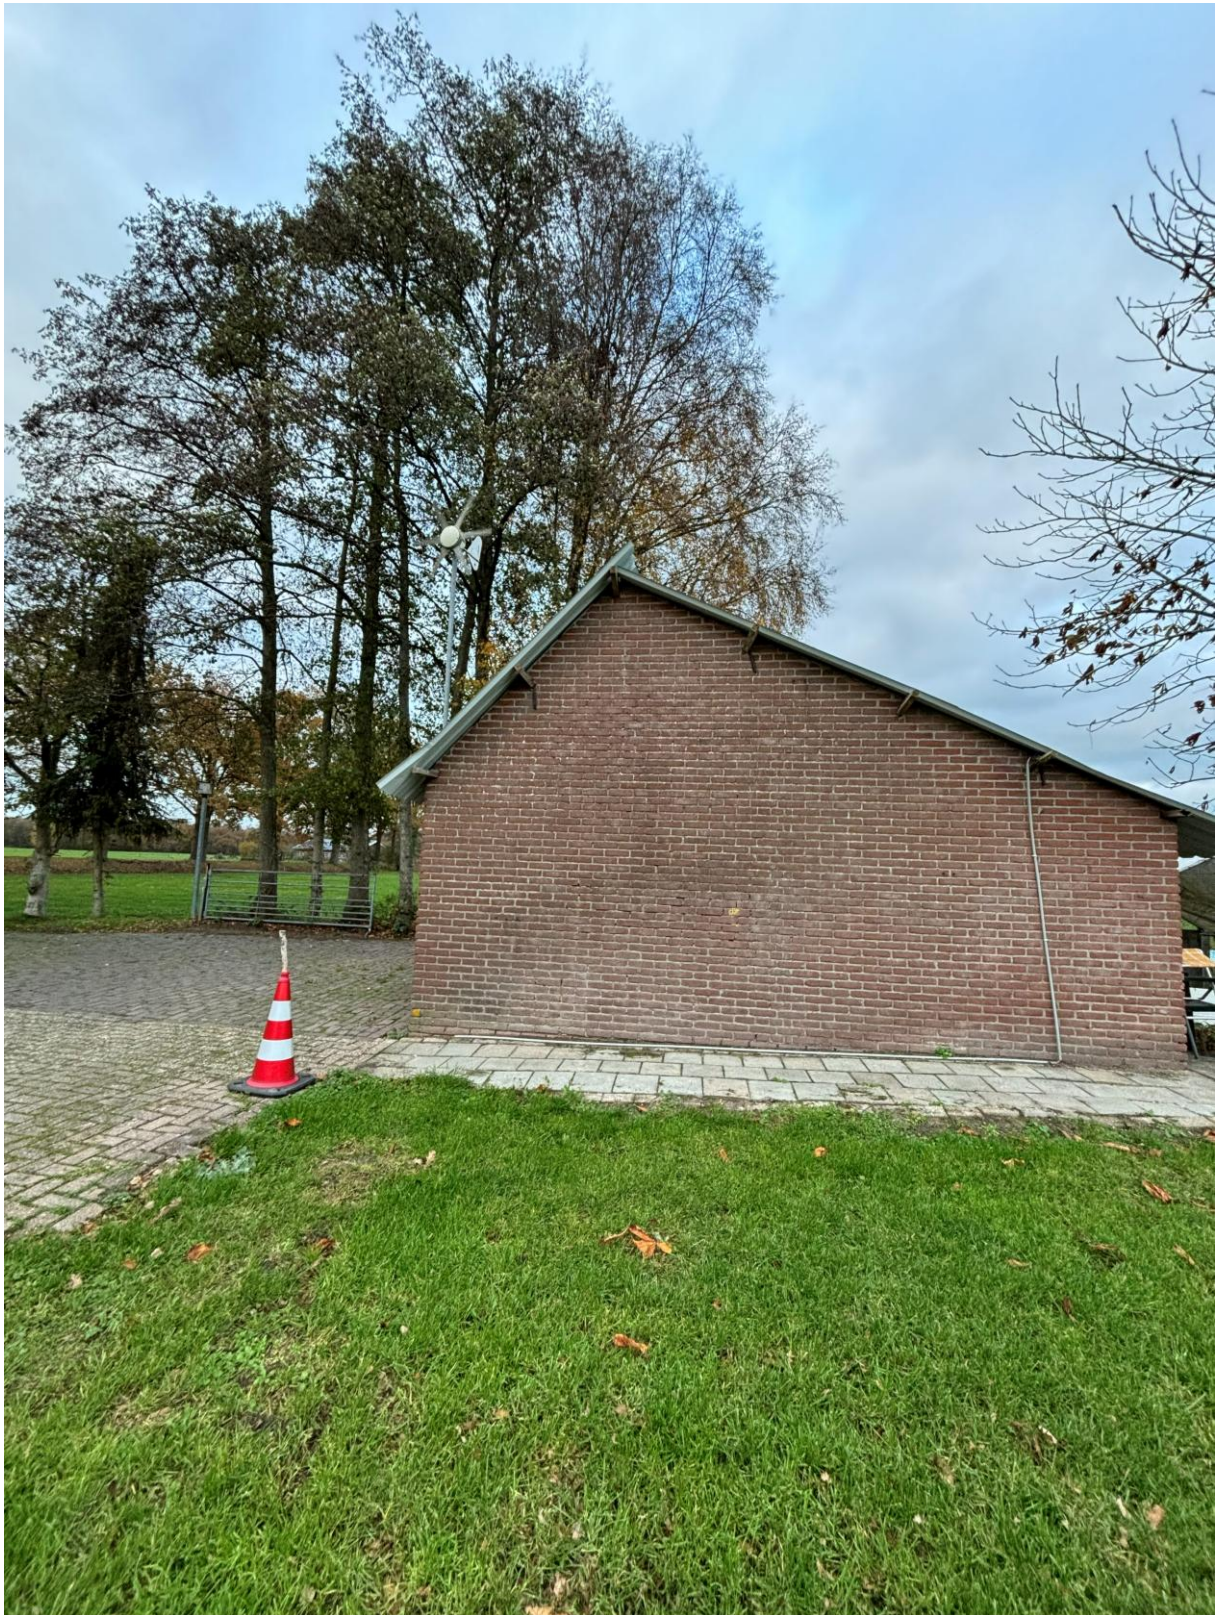
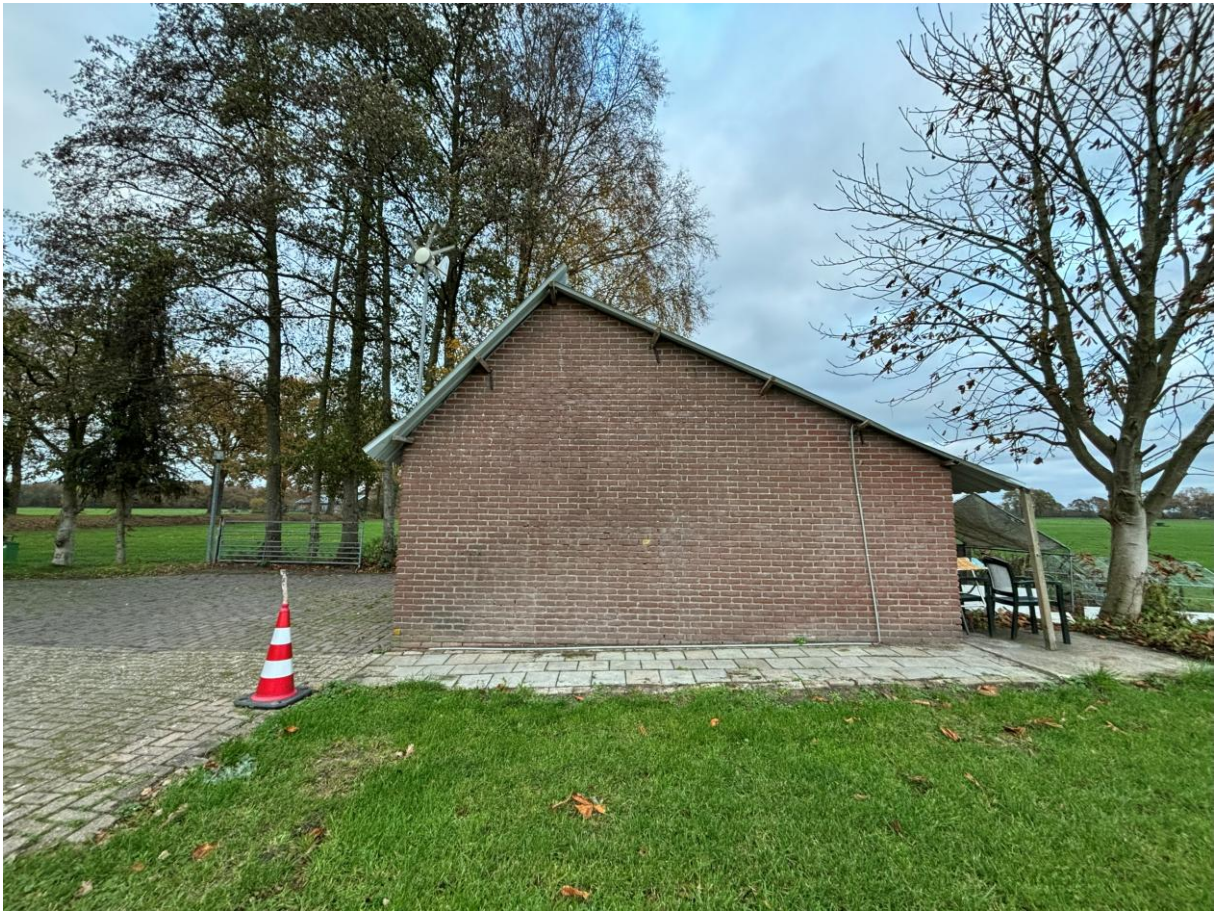
De huidige dakconstructie vertoont enkele openingen tussen de platen, maar deze staan direct in verbinding met het open binnenvolume en bieden geen beschutte of afgesloten ruimten waar vleermuizen of huismussen gebruik van zouden kunnen maken.

De binnenzijde is conform de quickscan licht, tochtig en open van karakter, zonder spouwruimtes of afgeschermdes zones.

Er zijn geen sporen aangetroffen die wijzen op verblijfplaatsen of nestactiviteit, zoals keutels, nestmateriaal of invliegopeningen onder de dakrand.

Het tijdelijke golfplaten dak zorgt bovendien voor een instabiel microklimaat — met sterke temperatuurschommelingen en luchtstroming — wat het gebouw onvoldoende geschikt maakt als vaste verblijfplaats.

Gezien de constructie, de open verbinding met de buitenlucht en het ontbreken van beschermende structuren, wordt de aanwezigheid van gebouwbewonende soorten uitgesloten.

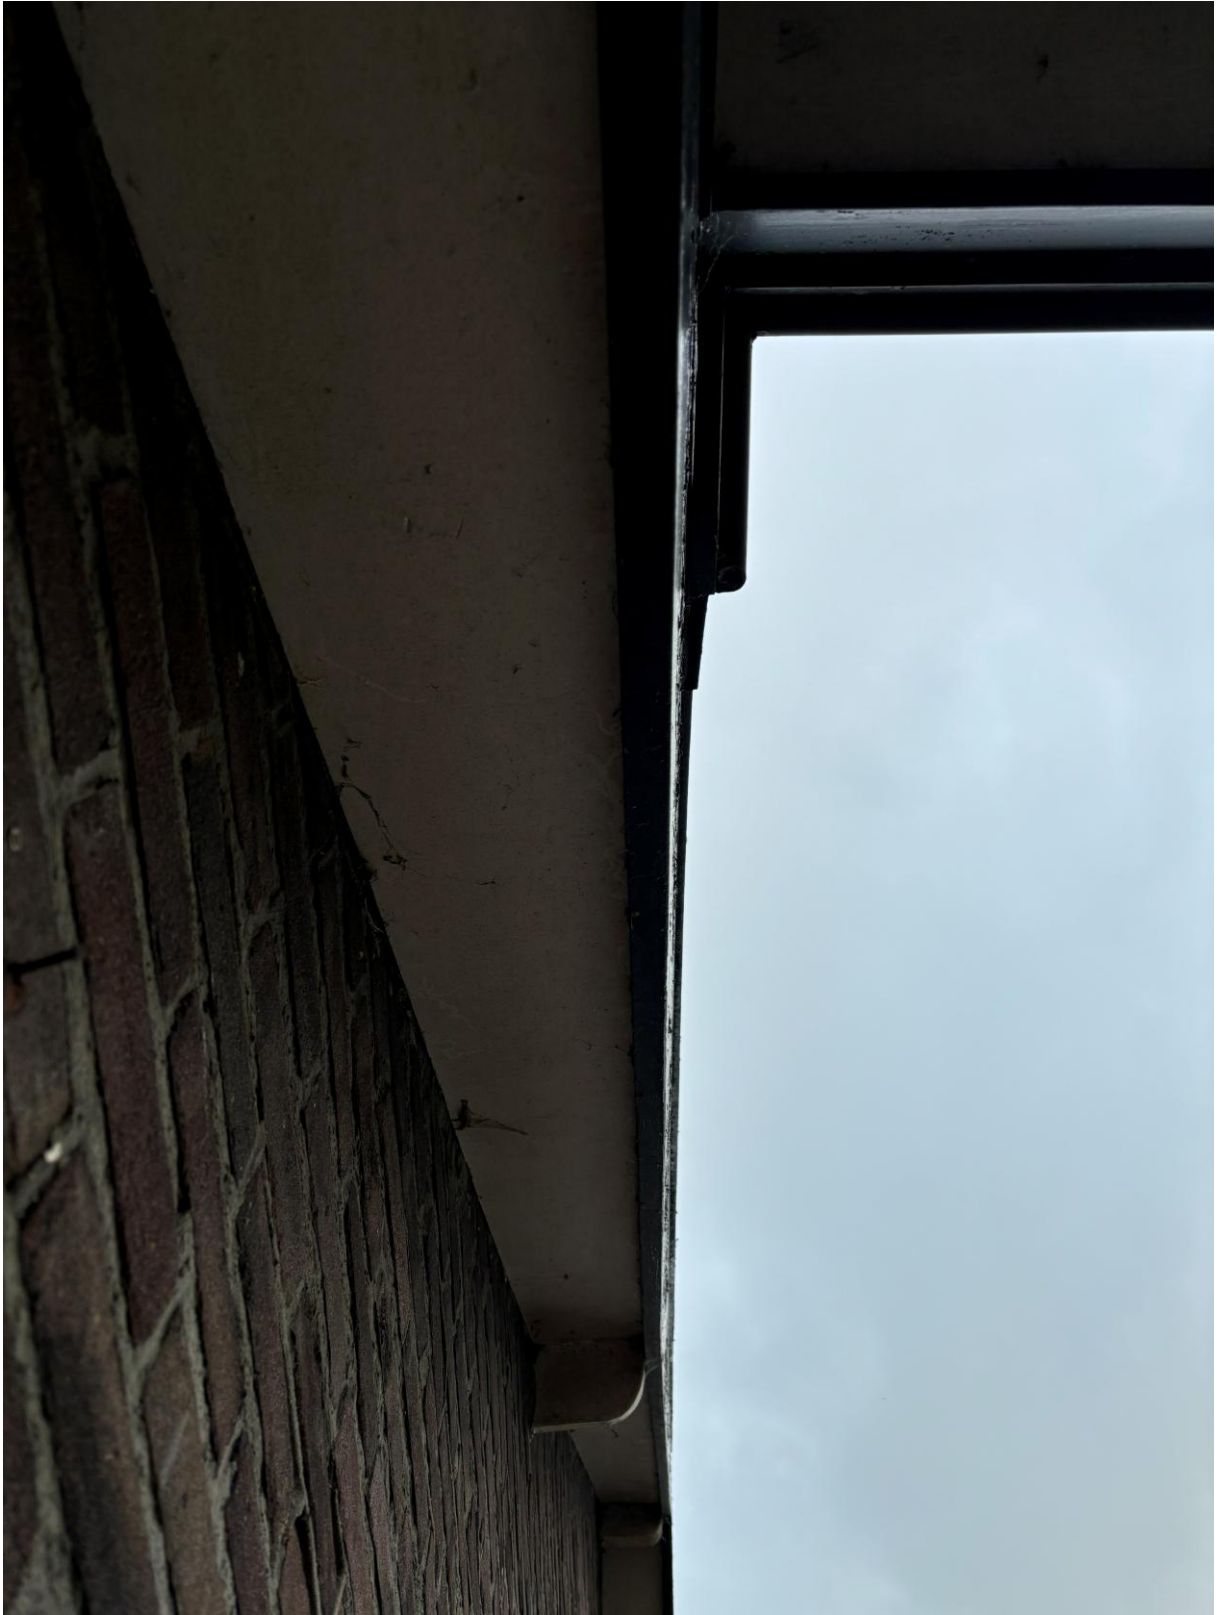
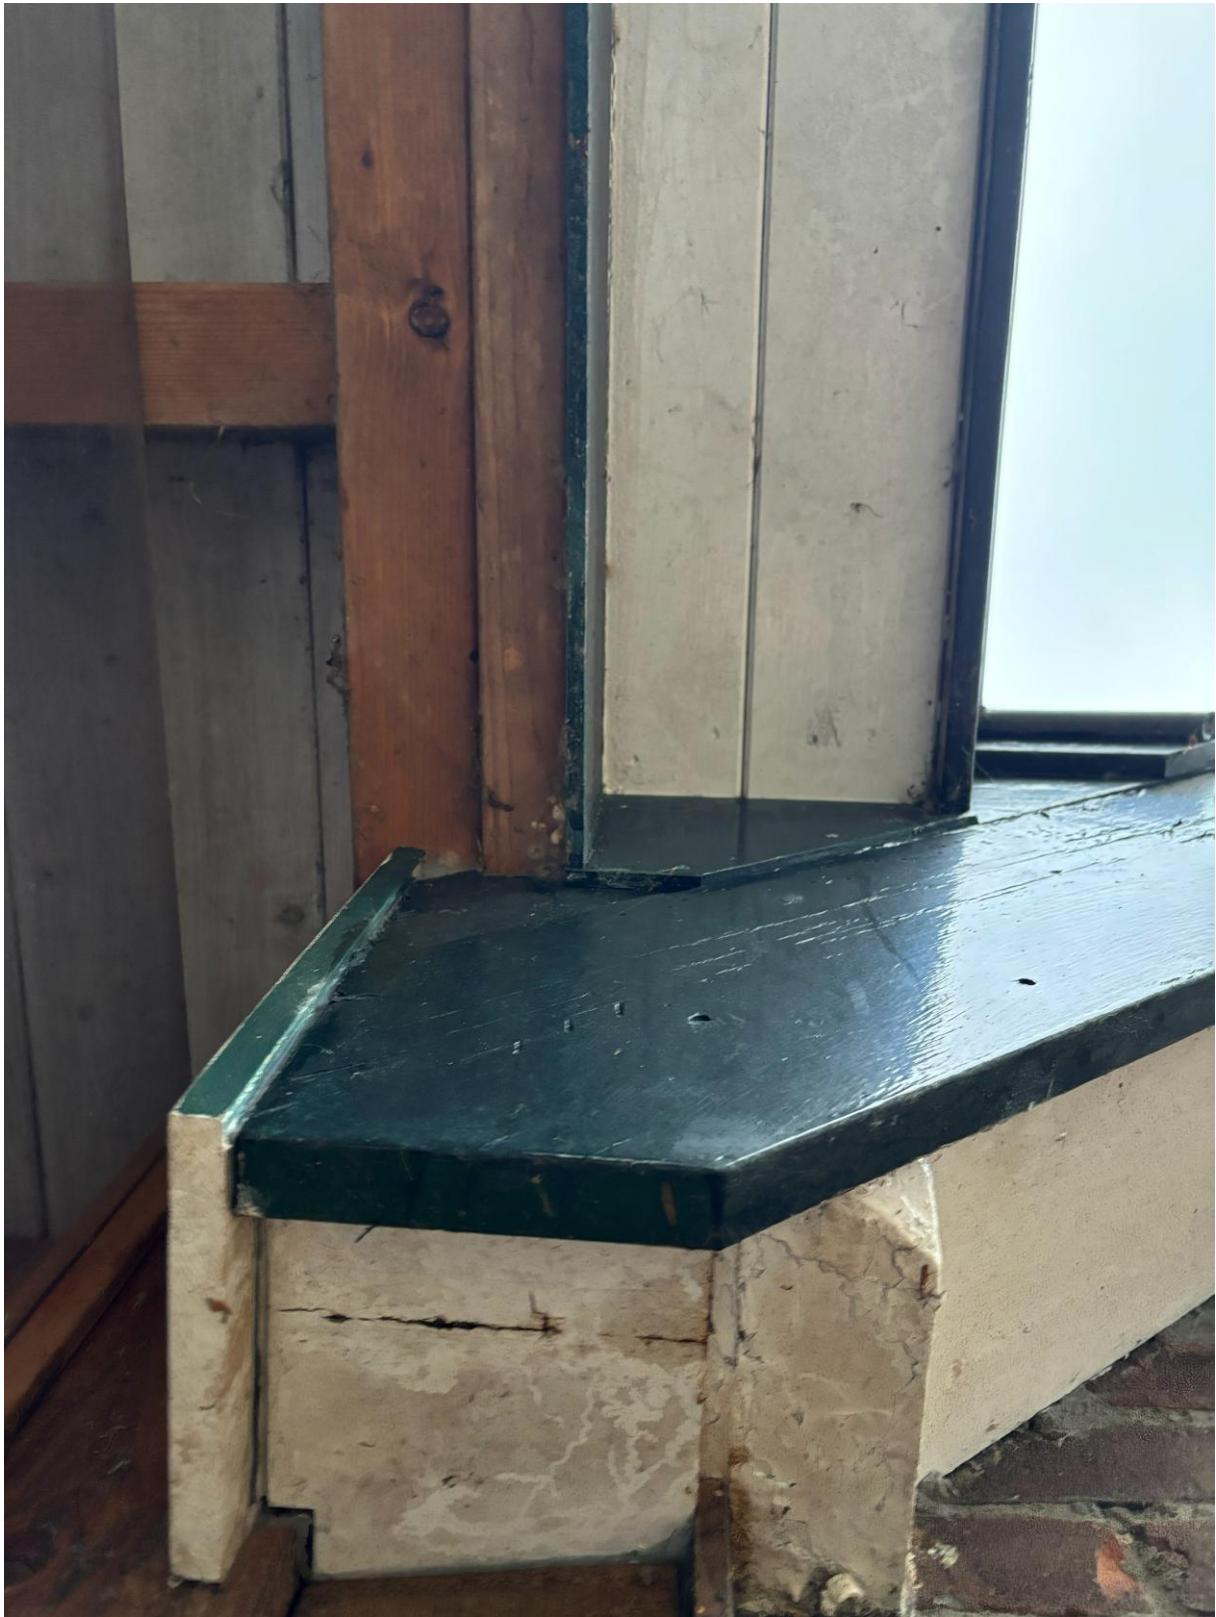
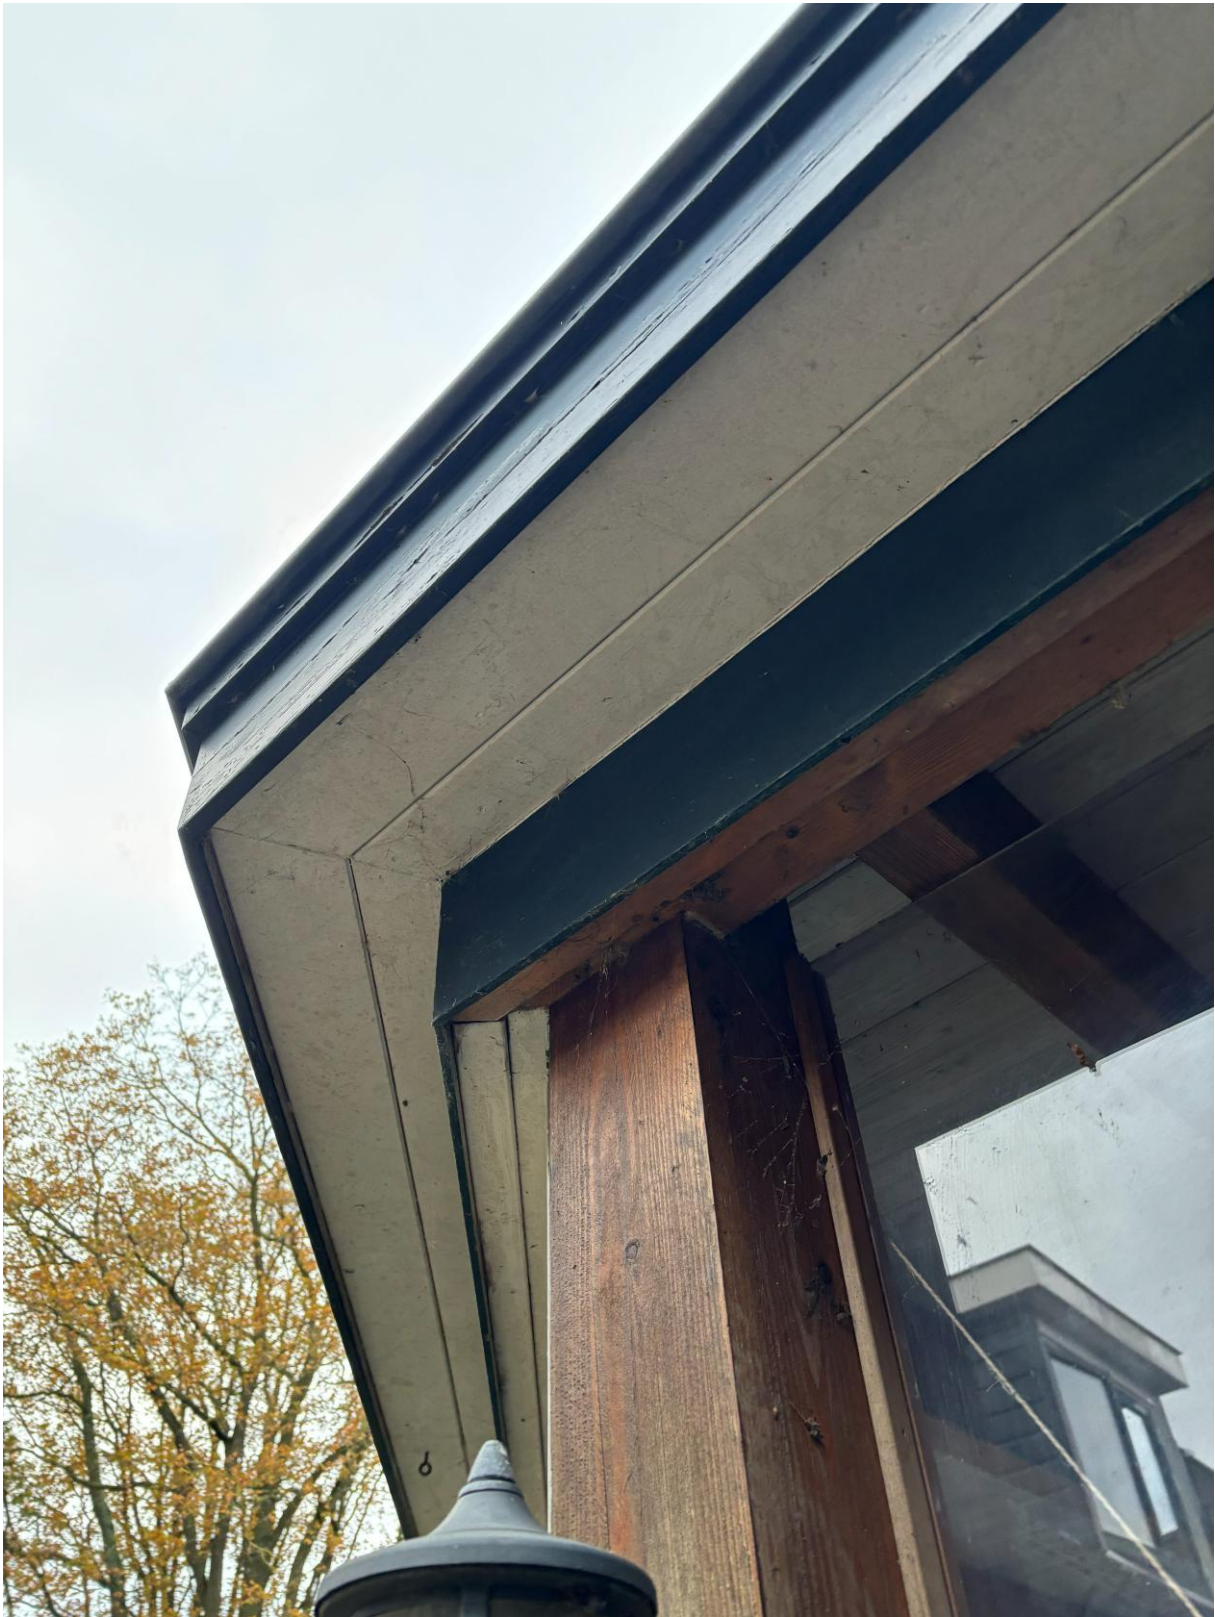
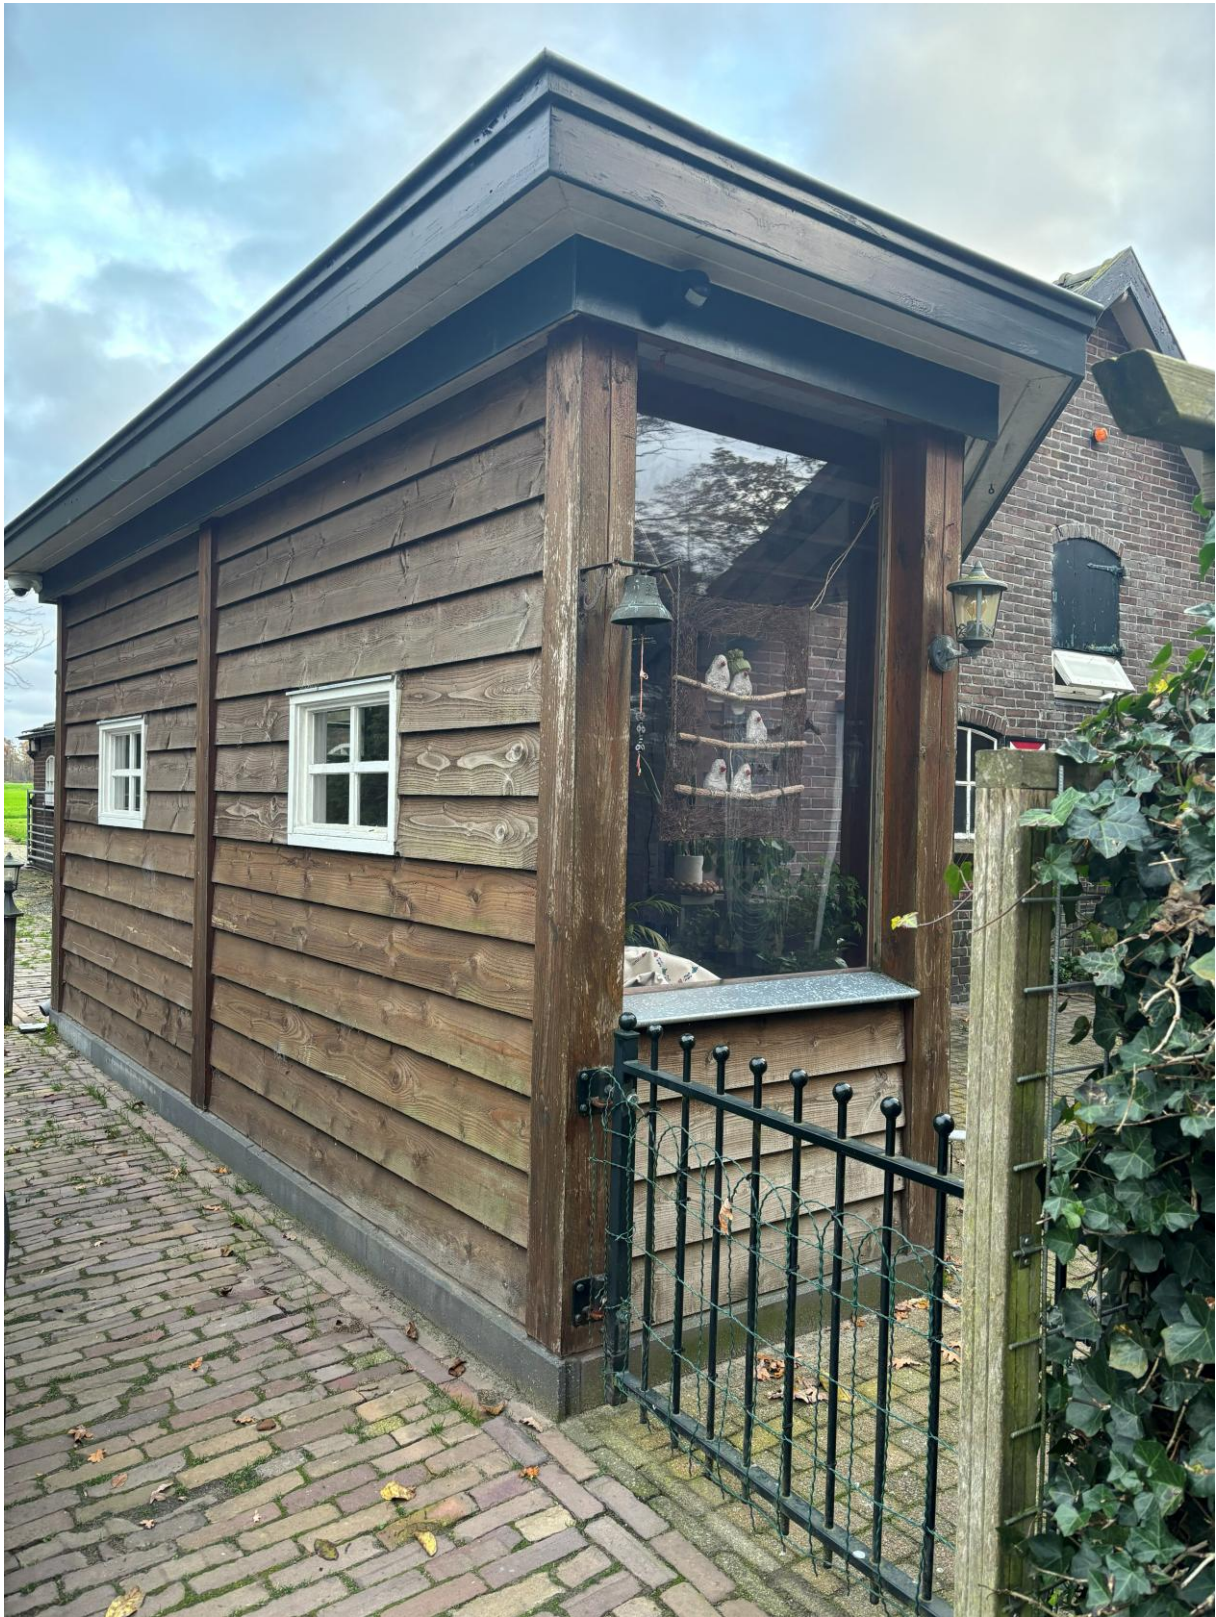
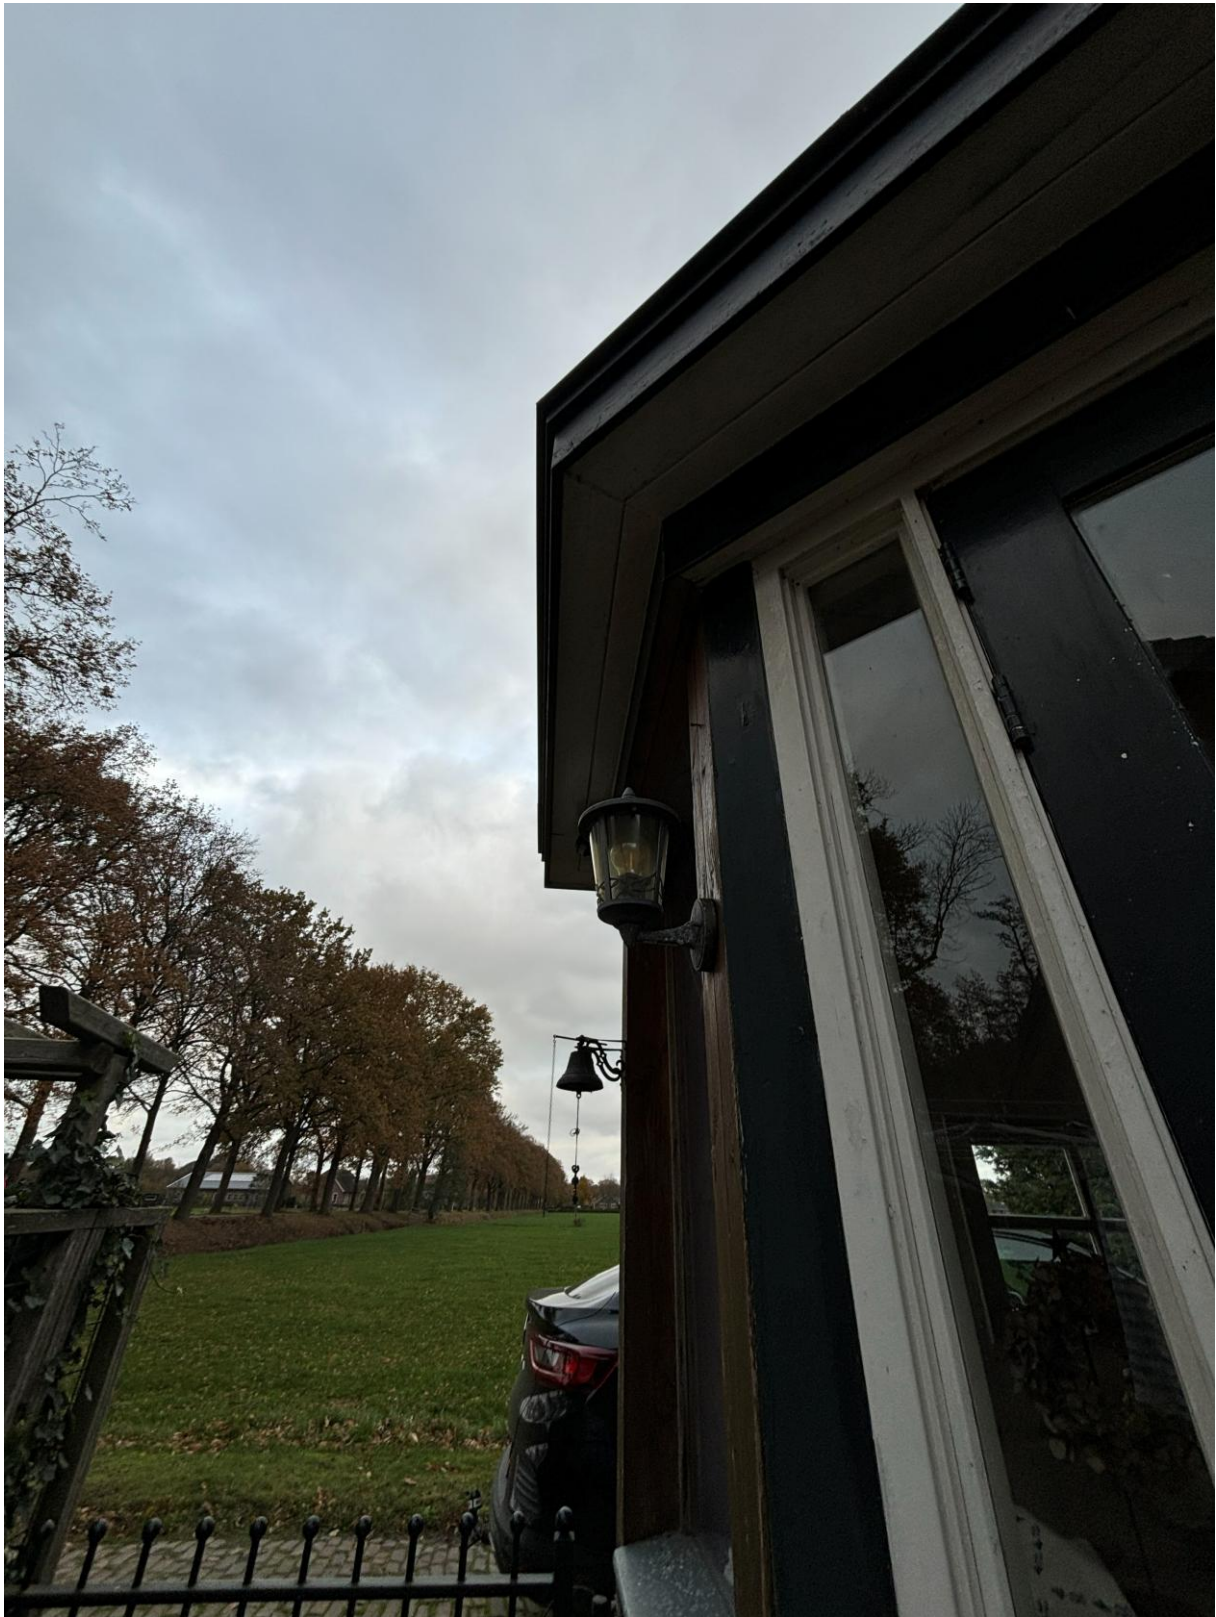
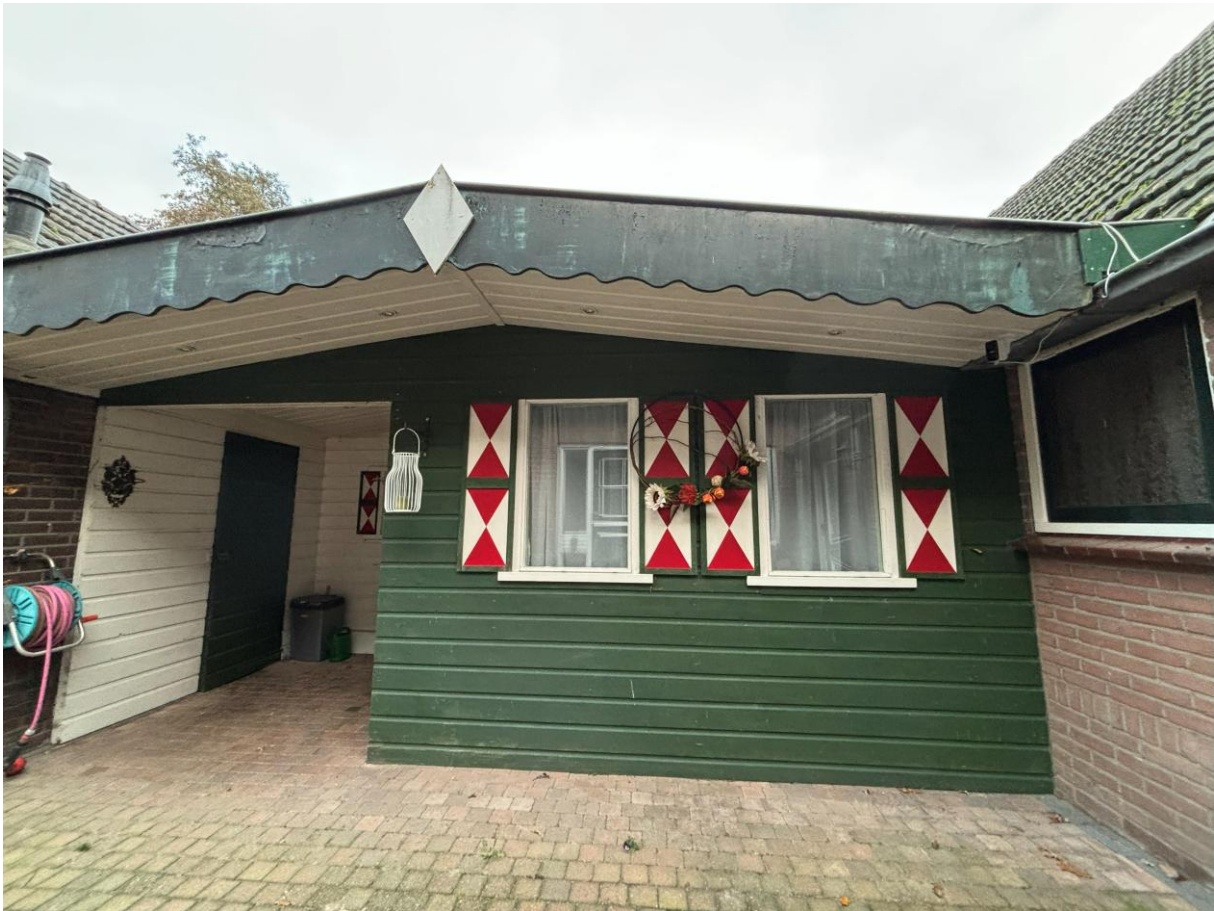
De buitenzijde bestaat uit gesloten houten wanden en goed aansluitende dakranden, waardoor geen invliegopeningen of kieren aanwezig zijn. Het dak is opgebouwd uit gesloten pannen of golfplaten die strak aansluiten tegen de nok en elkaar, zonder spleten of doorgangen naar de kapruimte.

De foto's tonen duidelijk dat de constructie droog, licht en regelmatig onderhouden is.

De binnenzijde is eveneens licht en open, zonder sporen van dierlijk gebruik — er zijn geen keutels, nestmateriaal, veertjes of andere aanwijzingen voor verblijfplaatsen aangetroffen.

Door de aard van de constructie, het regelmatige gebruik en het ontbreken van beschutte zones zijn de tuinhuisjes ecologisch ongeschikt als vaste verblijfplaats voor vleermuizen of nestlocatie voor huismus of andere gebouwbewonende vogelsoorten.
