ASBESTINVENTARISATIE

6 bijgebouwen
Cuneraweg 268
3911 RT Rhenen
kenmerk PJ Milieu BV: 18067702K

| <i>datum autorisatie rapport:</i> | 1 oktober 2018 |
| <i>kenmerk:</i> | 18067702K |

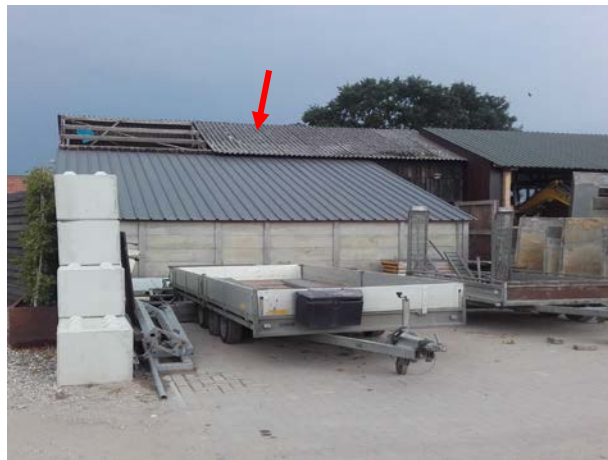
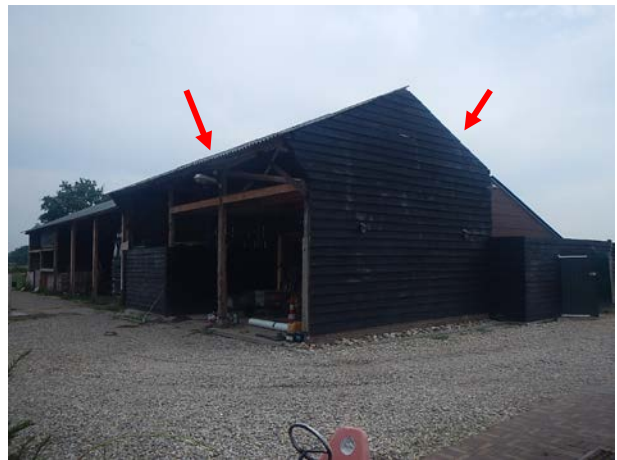
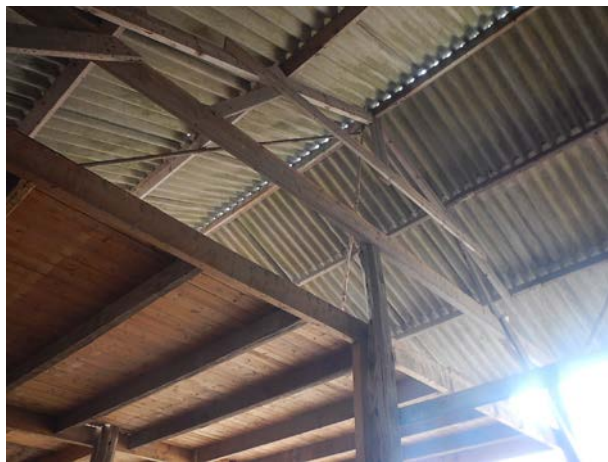
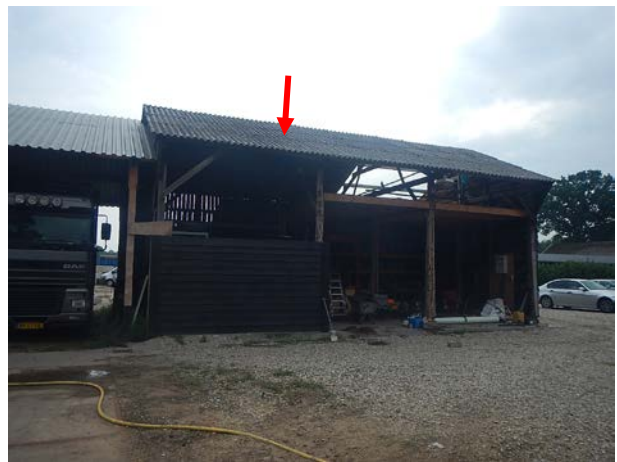
| Broncode | 1 |

| Plaats van voorkomen | Opslag E, golfplaten dakbeplating |
| Percentage en type asbest | 10-15% chrysotiel en 2-5% amosiet |
| Beschadiging | Licht |
| Risicoklasse verwijdering | 2A |
| Opmerkingen | Een deel van de golfplaten is bij een storm beschadigd. De golfplaten zijn op (enkele stukjes na) op een pallet gelegd en ingepakt, zie bron 2 |

| Aanbevelingen | Het asbesthoudende materiaal is licht beschadigd en licht verveerd. Emissie van asbestvezels of actuele risico's zijn naar verwachting op dit moment niet aanwezig. Geadviseerd wordt het materiaal op korte termijn te verwijderen of beheersmaatregelen te nemen om verdere beschadiging te voorkomen. |

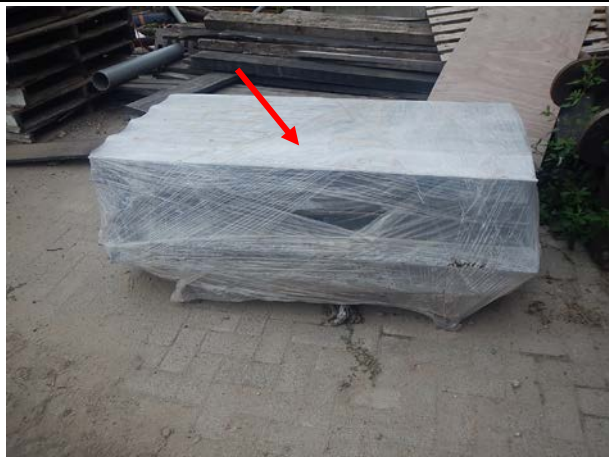
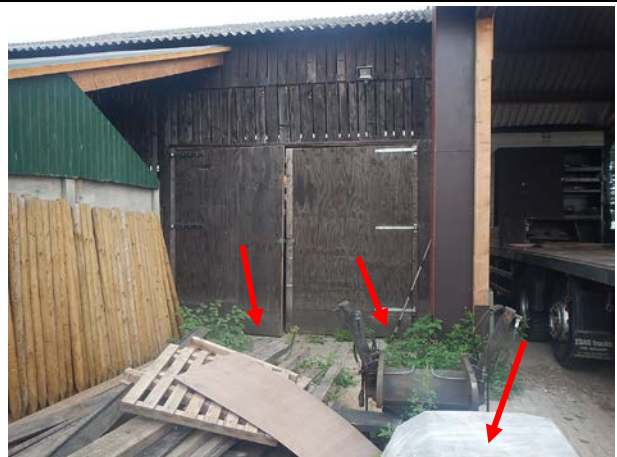
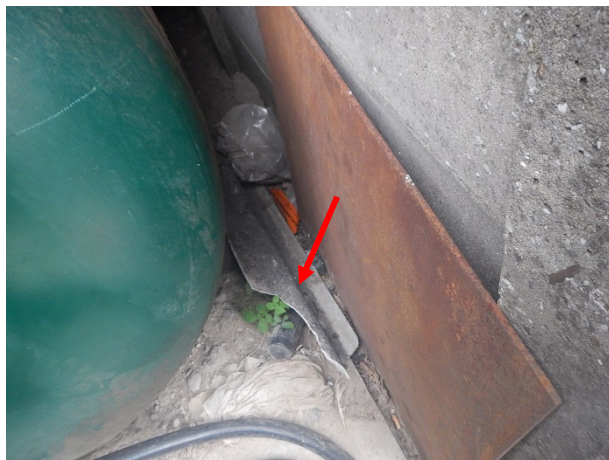
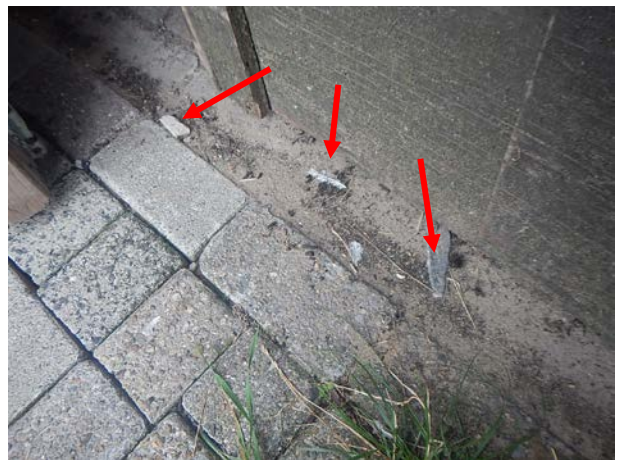
| Broncode | 2 |

| Plaats van voorkomen | Maaiveld tussen opslag E en G, golfplaten op een pallet en stukjes op het maaiveld |
| Hoeveelheid | Circa 1 m ³ op een pallet en 25 m ² maaiveld met stukjes golfplaat |
| Beschadiging | Sterk (stukjes) |
| Risicoklasse verwijdering | 1 |

| Aanbevelingen | Het asbesthoudende materiaal is beschadigd (brokstukjes) en licht verweerd. Emissie van asbestvezels of actuele risico's zijn naar verwachting op dit moment niet aanwezig. Geadviseerd wordt het materiaal op korte termijn te verwijderen en het maaiveld af te zetten om verdere beschadiging te voorkomen. |

Geadviseerd wordt de bronnen 2 en 4 op korte termijn te verwijderen en het maaiveld tot aan de sanering af te zetten om verdere beschadiging en verspreiding te voorkomen

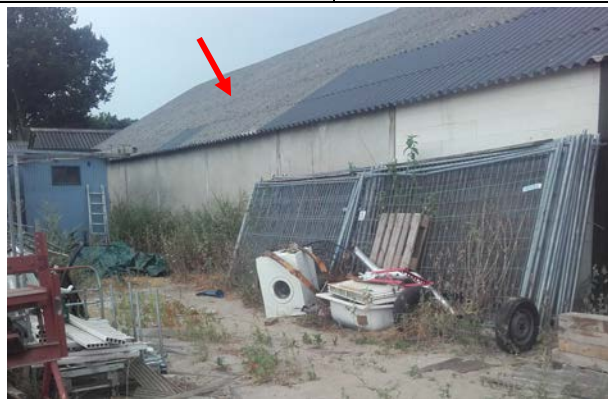
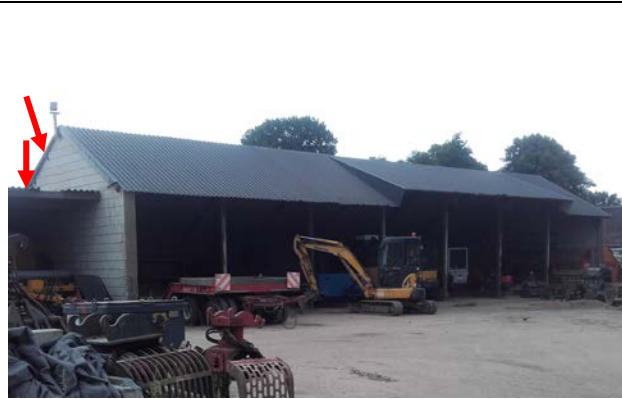
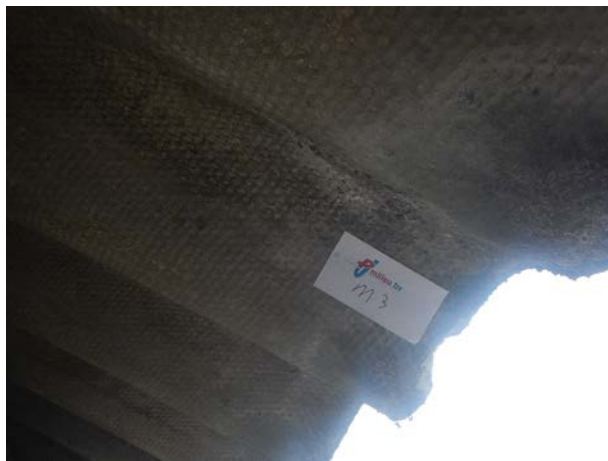
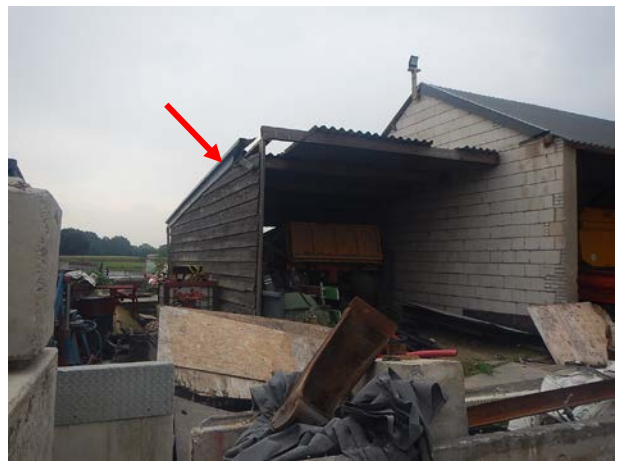
| Broncode | 3 |

| Plaats van voorkomen | Opslag H en afdak, golfplaten dakbeplating |
| Percentage en type asbest | 10-15% chrysotiel en 0,1-2% crocidoliet |
| Beschadiging | Ernstig |
| Risicoklasse verwijdering | 2A |
| Opmerkingen | De voorzijde van het dak is reeds vervangen door stalen dakplaten. Aan de achterzijde is een gedeelte vervangen door nieuwe asbestvrije NT golfplaten. |

| Aanbevelingen | Het asbesthoudende materiaal is beschadigd (afdak) en licht verweerd. Emissie van asbestvezels of actuele risico's zijn naar verwachting op dit moment niet aanwezig. Geadviseerd wordt het materiaal op korte termijn te verwijderen en het maaiveld af te zetten om verdere beschadiging en verspreiding te voorkomen. |

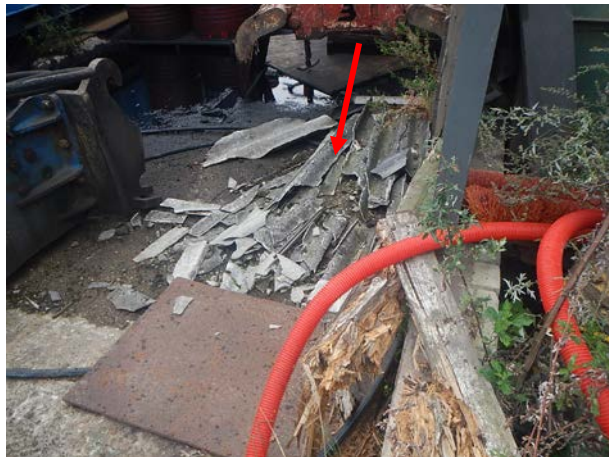
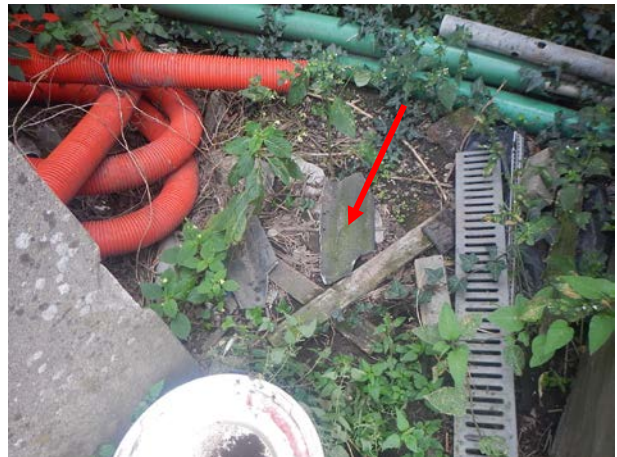
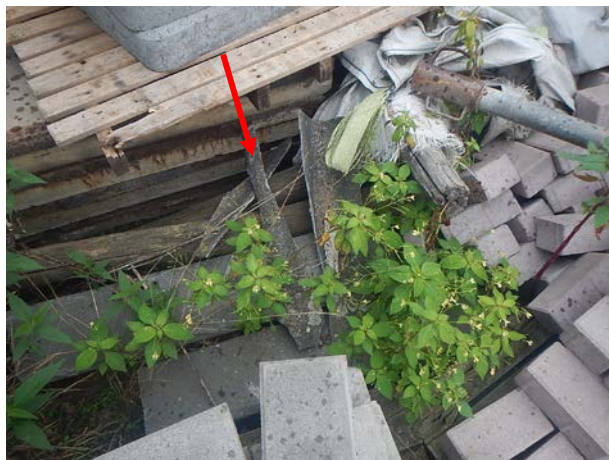
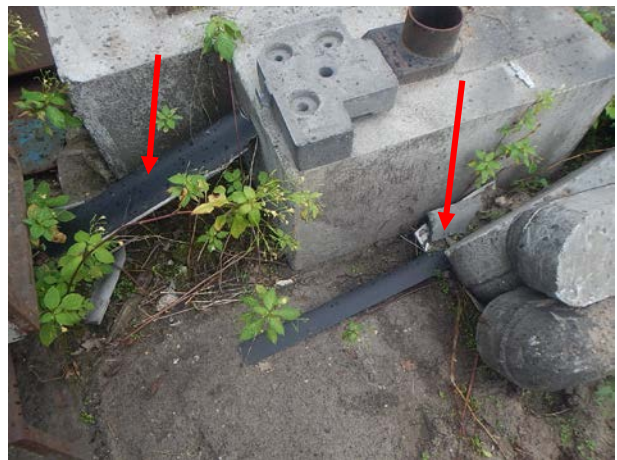
| Broncode | 4 |

| Plaats van voorkomen | Opslag H, maaiveld onder en rond afdak, brokstukken golfplaat |
| Percentage en type asbest | 10-15% chrysotiel en 0,1-2% crocidoliet |
| Beschadiging | Ernstig |
| Opmerkingen | Er zijn stukken oude en nieuwe golfplaat aangetroffen, geadviseerd wordt alle brokstukken als asbesthoudend te beschouwen. |

| Aanbevelingen | Het asbesthoudende materiaal is beschadigd (brokstukjes) en licht verweerd. Emissie van asbestvezels of actuele risico's zijn naar verwachting op dit moment niet aanwezig. Geadviseerd wordt het materiaal op korte termijn te verwijderen en het maaiveld tot aan de sanering af te zetten om verdere beschadiging en verspreiding te voorkomen. |

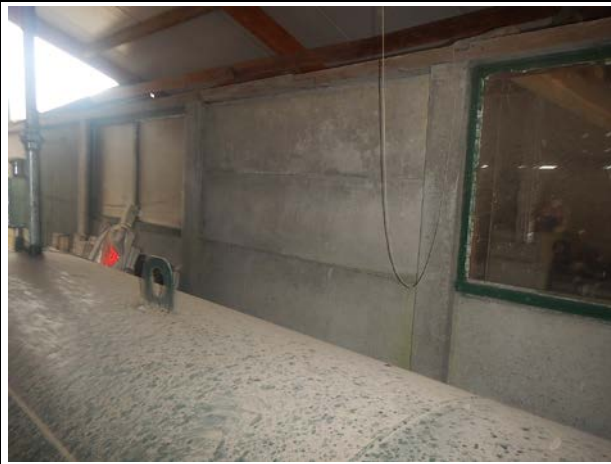
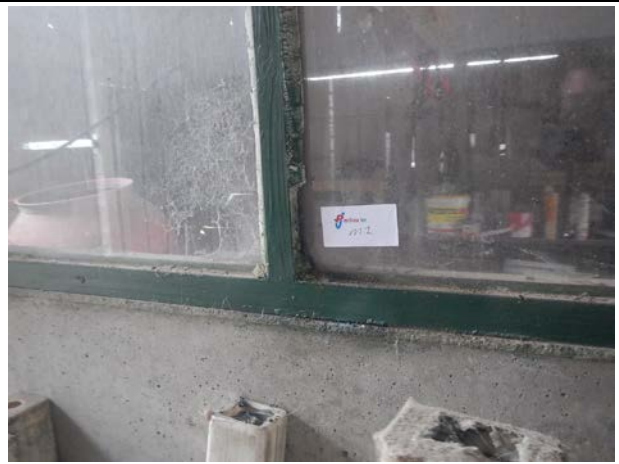
| Monstercode | M2 |

| Plaats van voorkomen | Opslag G, kozijnen met stopverf |
| Percentage en type asbest | Niet aantoonbaar |
