# Bomen Effect Analyse

Amerikaanse eik Amersfoortsestraat 124 in Soesterberg

Uw kenmerk: -  
Onze referentie: BEA012019002  
Type onderzoek: Bomen Effect Analyse (BEA)  
Straat/locatie: Amersfoortsestraat 124  
Plaats: Soesterberg  
Datum onderzoek: 7 februari 2019

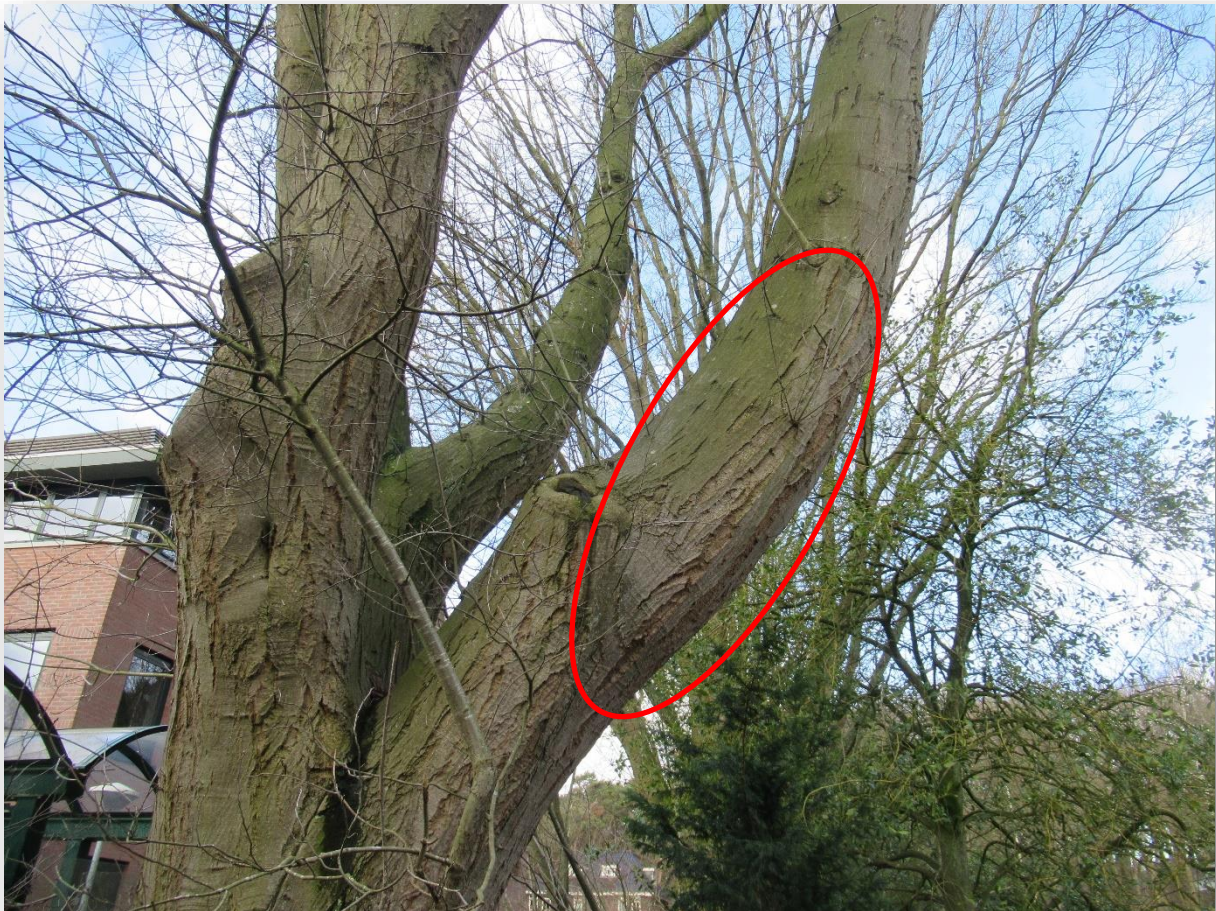
De conditie van de boom is goed. Dit is zichtbaar aan de goede knopzetting en twijggroei. In de kroon is dood hout aanwezig, bij uitbreken kan dit (letsel)schade veroorzaken. Op een forse gesteltak aan de noordoostzijde van de kroon is versterkende groei zichtbaar als gevolg van mechanische (over)belasting (zie foto 3). Verder zijn er diverse forse maar zeer beperkte ingerotte snoeiwonden aanwezig. Op een snoeiwond aan de westzijde van de kroon is een klein vruchtlichaam van doolhofzwam aangetroffen (zie foto 4), het achterliggende kernhout is zeer beperkt aangetast. Alle snoeiwonden hebben een goede wondovergroeiing.

**Foto 3:** versterkende groei gesteltak

In het kader van de openbare veiligheid wordt geadviseerd het dode hout te verwijderen (onderhoudssnoei) en tevens gerichte snoei uit te voeren om de mechanische belasting op de zware gesteltak te verminderen (gerichte snoei).

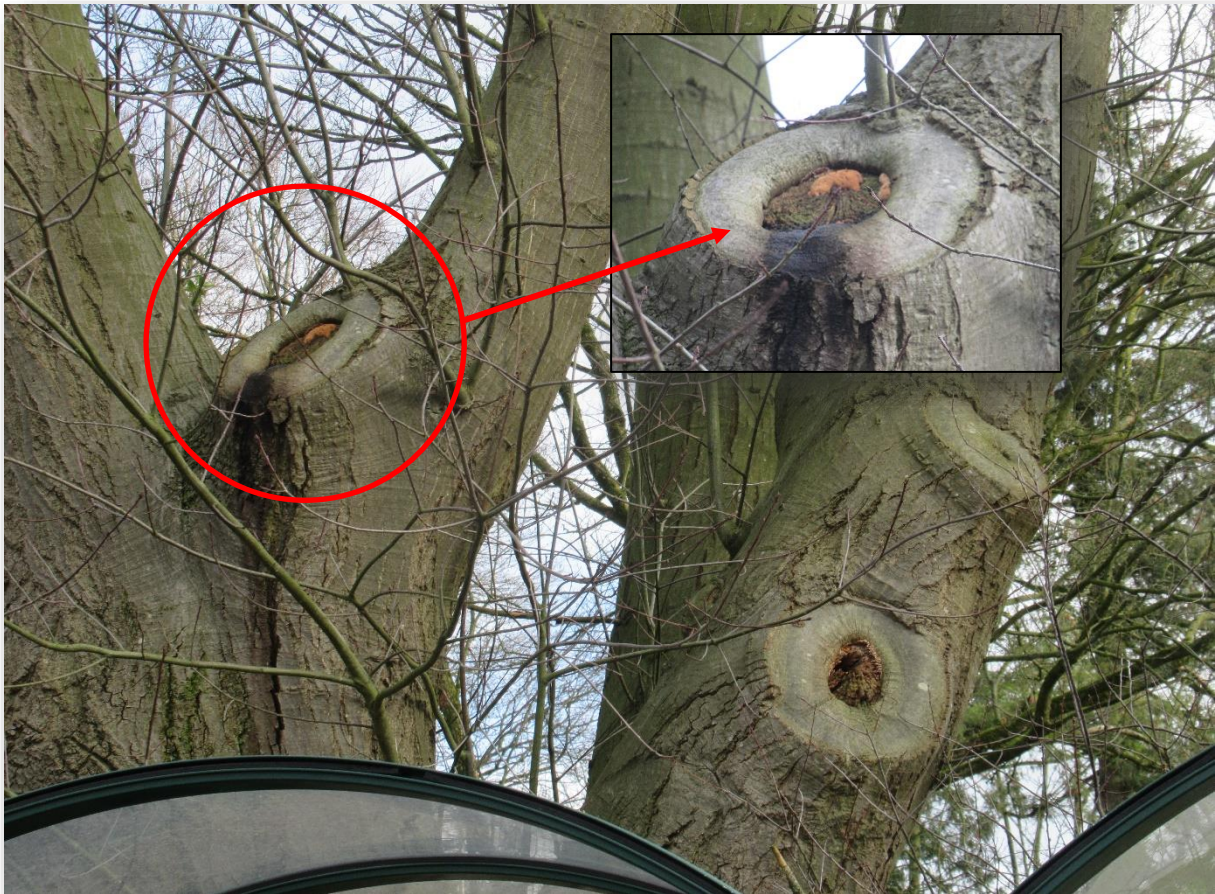
**Foto 4:** oude (beperkt) ingerotte snoeiwonden    **Inzet:** detail snoeiwond met vruchtlichaam van doelhofzwam

Tot slot wordt geadviseerd de boom jaarlijks visueel te inspecteren (attentieboom) vanwege aangetroffen beperkte gebreken (ingerotte snoeiwonden en aantasting doolhofzwam).

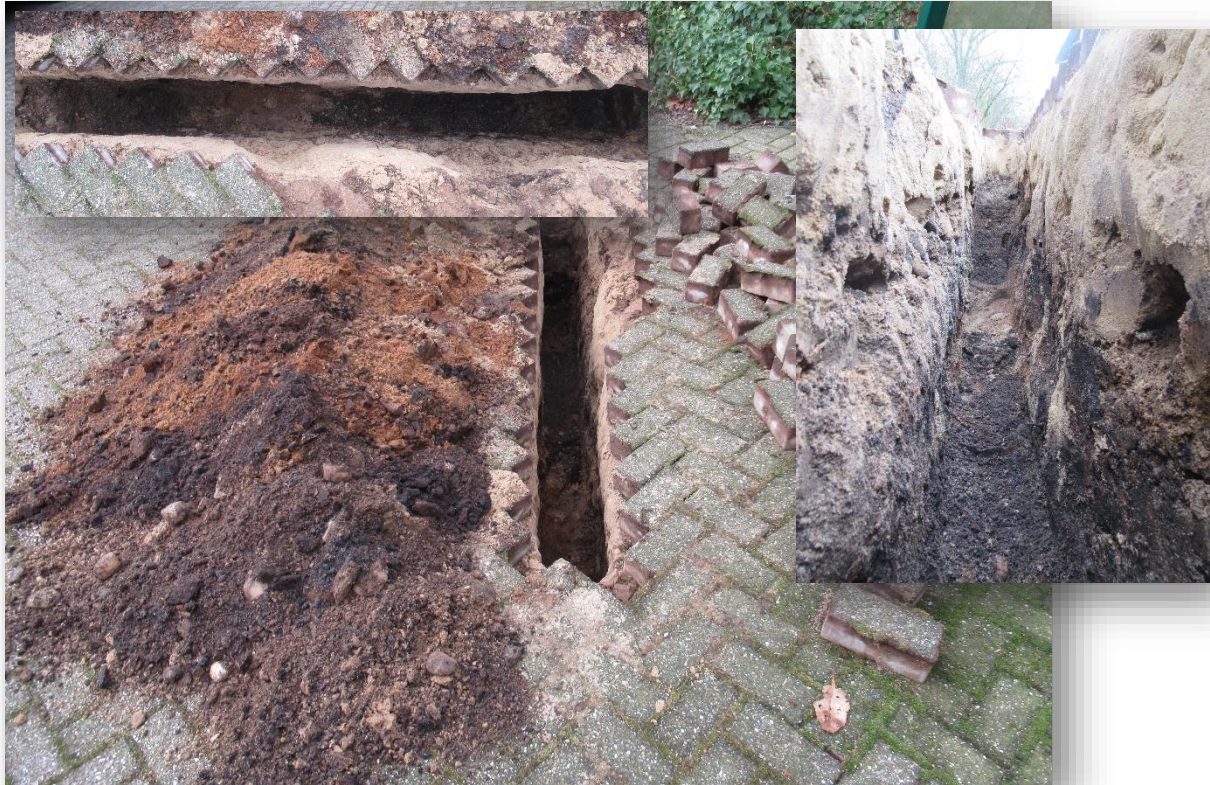
Er is gegraven tot 90 centimeter diepte, tot op deze diepte is geen beworteling aangetroffen. Direct onder het cunet is een sterk verdichte laag aanwezig bestaande uit grove stenen/puin. Dieper bestaat de bodem uit overwegend humusarm zand.

**Foto 5:** proefsleuf 4 meter ten westen van de boom **Inzet:** boven- en zijaanzicht proefsleuf

Uit het onderzoek is gebleken dat er geen beworteling aanwezig is ter plaatse van de te bouwen berging. Het bouwen van de berging op 4 meter of verder vanuit het hart van de stamvoet zal mits in 5.4 genoemde eisen en randvoorwaarden en in hoofdstuk 6 genoemde boombeschermende maatregelen worden opgevolgd, geen noemenswaardig nadelige gevolgen hebben voor de boom.
