## BOMEN EFFECT ANALYSE (BEA)

Perceel: Wieksloterweg Oostzijde 73  
3766 LT Soest

Datum: januari 2019/ aanvulling mei 2019

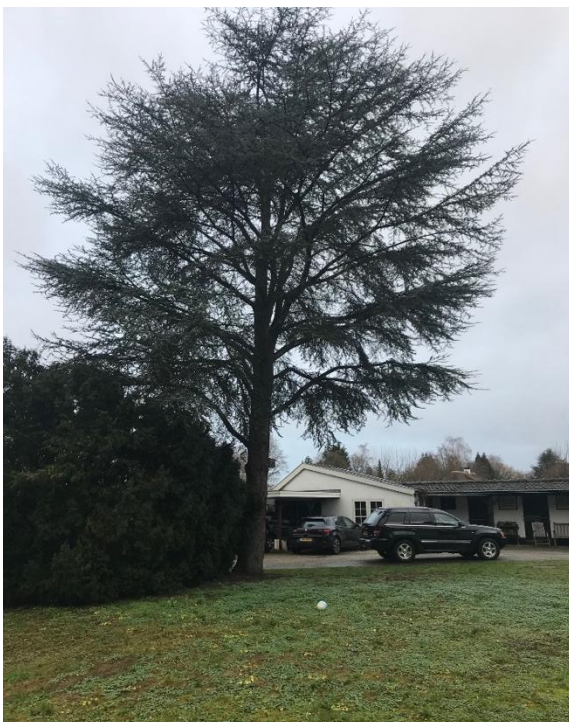
Figuur 5: Ceder (nr.1).

Nr. 1. Atlasceder. Door de solitaire standplaats heeft de boom zich goed kunnen ontwikkelen, geschatte leeftijd 50 jaar. Constructief goed gevormd exemplaar met redelijk goede toekomstverwachting. Gekeken zal worden of deze boom ingepast kan worden binnen de toekomstige bouwplannen. (Afbeelding 1.)

De burens links op Wieksloterweg 71 hebben akkoord gegeven heeft op het plan voor Wieksloterweg 73 met de uitdrukkelijke wens dat deze boom gekapt wordt, in verband met allergie van de bewoner in het voorjaar gedurende twee maanden, de overlast in hun tuin van afval van blad, vanwege het wegnemen van zon. Daarnaast is de boom niet gebiedseigen en is het voorstel om een gebiedseigen boom in kleinere vorm terug te plaatsen.

Met betrekking tot de ceder (nr. 1) en de esdoorn (nr24) zullen beschermende maatregelen tot behoud moeten worden genomen als deze gehandhaafd blijven. (nader overleg buitendienstmedewerker gemeente Soest)

Deze maatregelen bestaan uit bescherming van de groeiplaats binnen de kroonprojectie van de ceder middels het aanbrengen van rijplaten. Onder de rijplaten dient een 20 cm dik zandcunet te worden aangebracht ten behoeve van stabiliteit. Dit is noodzakelijk om bodemverdichting, met verstikking van boomwortels tot gevolg, te voorkomen. Deze voorzieningen dienen gecombineerd te worden met stambescherming of de plaatsing van bouwhekken rond de boom. Deze maatregelen dienen voor de sloop te worden aangebracht.

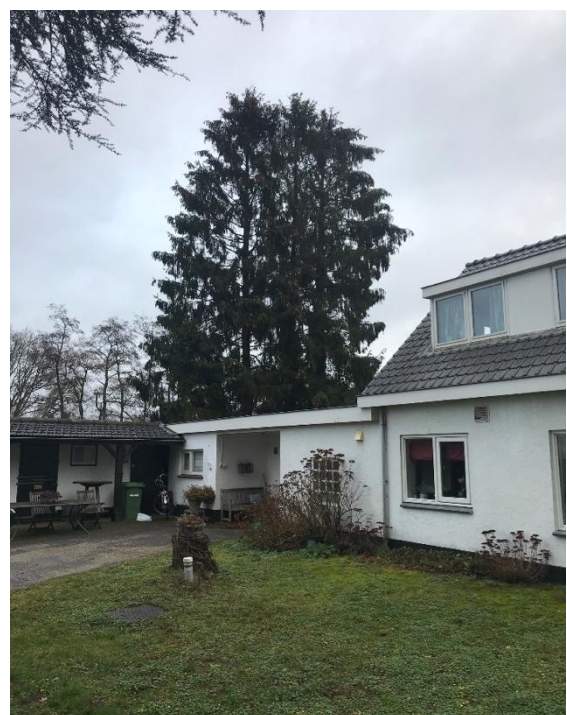
Figuur 6: Fijnsparren (nrs. 5, 6 en 7).

Nr. 5, 6 en 7. Dit zijn 3 forse fijnsparren met een geschatte leeftijd van 50 tot 60 jaar. Bomen staan langs de achterzijde van de erfgrans. De bomen kunnen behouden blijven mits de geldende bouw- en sloopvoorschriften in acht worden genomen. (Afbeelding 2)

Met betrekking tot de fijnsparren aan de achterzijde (boomnr. 5, 6, en 7) zal bij de sloop van de bijgebouwen acht moeten worden genomen van de aanwezigheid van deze bomen.

Voorkeur heeft het om deze bomen te vellen vanwege de gebiedsvreemde soort.

Mocht het noodzakelijk zijn te graven binnen de kroonprojectie van de bomen, dan mag dit enkel in overleg en eventueel in bijzijn van een boombeheerder of deskundig boomverzorger.

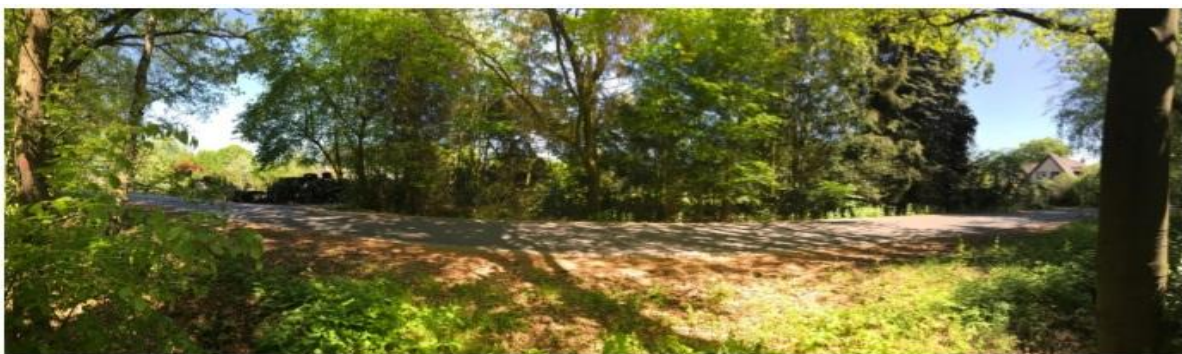
Nr. 10 t/m 24. De totale lengte van de groenstrook waarin de bomen zich bevinden bedraagt circa 33 meter met een breedte van 6,5 meter. De groenstrook is in het verleden ( $\pm$  1970) aangelegd in verband met een gewenste schermfunctie. Dit scherm bestond uit de aanplant van diverse coniferen en fijnsparren. In de jeugdfase stonden deze bomen op acceptabele afstand van elkaar. Door groei zijn de bomen vervolgens met elkaar in sluiting gekomen. Hierdoor werd de opwaartse groei van de bomen gestimuleerd. Een negatief gevolg hiervan was dat de onderste takken van de bomen afgestorven zijn door licht gebrek. Omdat de bomen te hoog werden, is in het verleden (circa 20 jaar terug) besloten om de bomen te toppen. Hierdoor zijn slecht gevormde bomen ontstaan en is het proces van taksterfte onderin versterkt. Op een aantal lichtplekken hebben zich zaailingen van diverse soorten gevestigd (meidoorn, wilg, hultst, esdoorn etc.) met geringe waarde.

De geïnventariseerde bomen aan de straatzijde zijn dendrologisch niet waardevol, ze zijn kwalitatief matig tot slecht (meervoudige stammen, plakoksels, slechte kroonontwikkeling) en hebben een slechte levensverwachting. Ook lenen zij zich niet om te worden vrijgesteld door het wegnemen van de slechtste exemplaren vanwege een ongunstige hoogte/diameter verhouding en onvolledige kroonontwikkeling in combinatie met te verwachten stabiliteitsproblemen.

*Figuur 7: Boomnrs. 10 t/m 24. Aanzicht vanaf de Wieksloterweg*

Met betrekking tot de groenstructuur langs de Wieksloterweg dient een omgevingsvergunning tot kappen te worden aangevraagd.

Vanuit boomtechnisch en beheersoogpunt wordt voorgesteld deze bomen te vellen en nieuwe bomen terug te planten. Wel dient hierbij de bescherming van flora en fauna op grond van de Wet natuurbescherming in ogenschouw te worden genomen

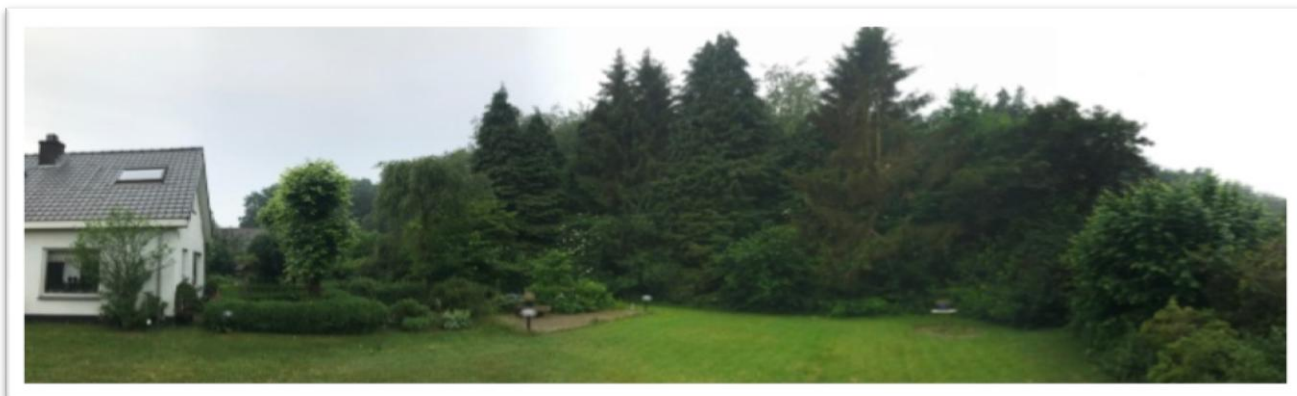
*Figuur 8: Boomnrs. 10 t/m 24. Aanzicht vanuit de tuin*

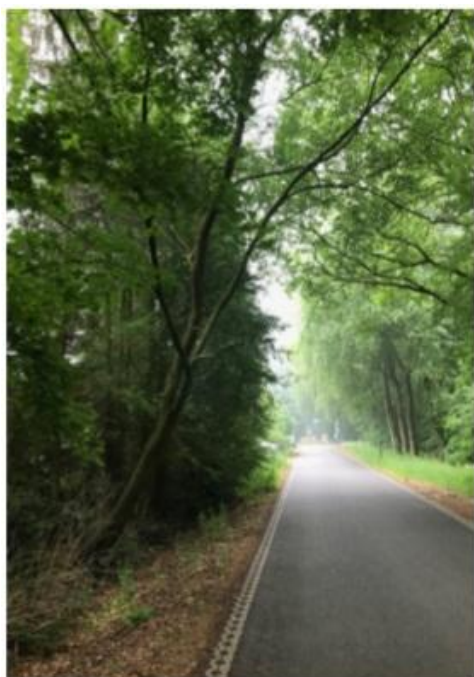
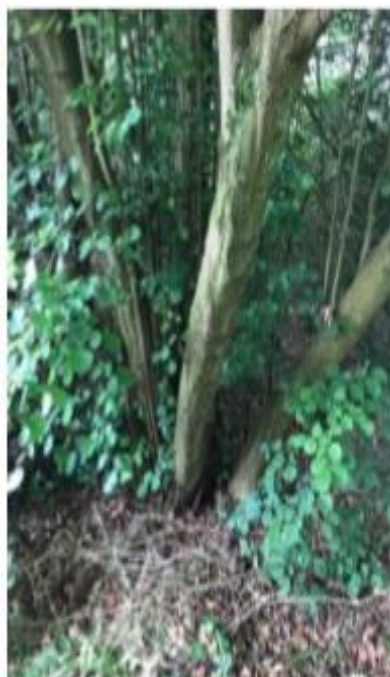
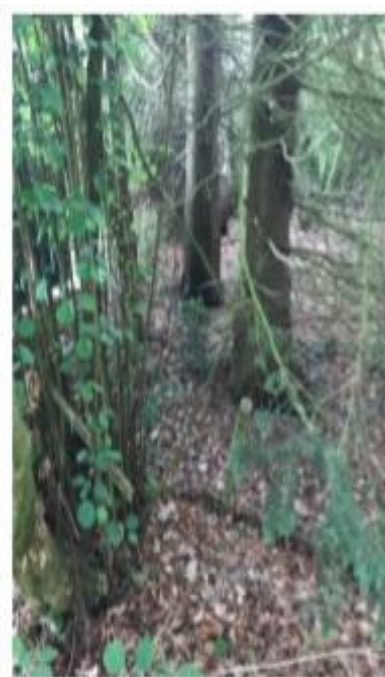
*Figuur 9abc: Beeld wegzijde*

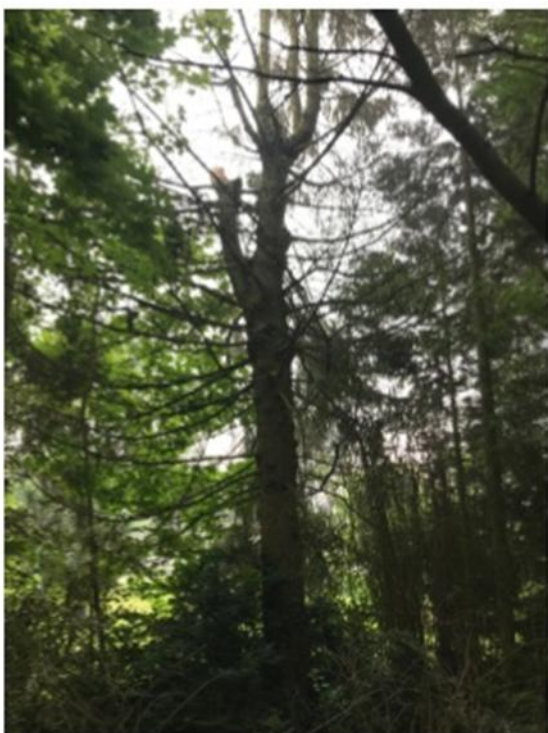
*Figuur 10: Fijnspar nr. 20.*

| | INVENTARISATIEGEGEVENS WIEKSLATERWEG 73, SOEST | | | | | | DATUM OPNAME 11 JANUARI 2019 | |
|---|---|---|---|---|---|---|---|---|
| 20 | Fijnspar | 18-24 m | 50 cm. | 9 m | m | m | s/m | |

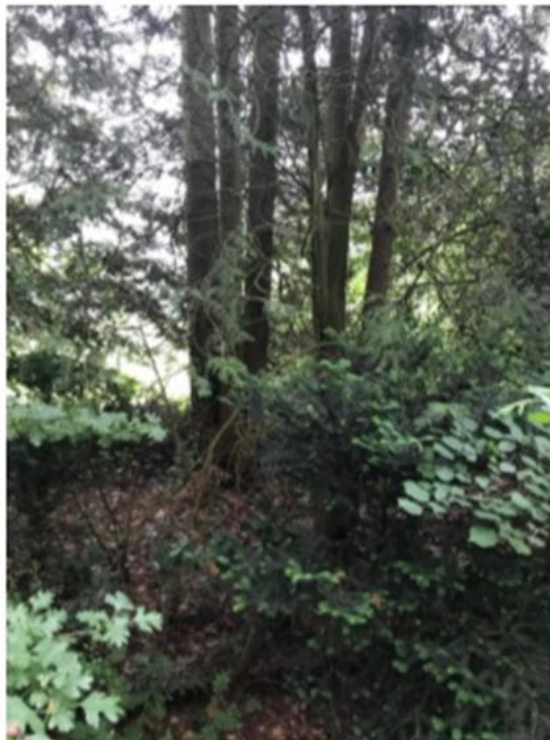
*Figuur 11: boomnrs. 14, 15 en 16.*

| | INVENTARISATIEGEGEVENS WIEKSLATERWEG 73, SOEST | | | | | | DATUM OPNAME 11 JANUARI 2019 | |
|---|---|---|---|---|---|---|---|---|
| 14 | Chamaecyparis | 18-24 m | 25, 30 en 32 cm. | 7 m | m | m | s/m | mv-stammen (3)in verleden getopt op 7 m hoogte |
| 15 | Chamaecyparis | 15-18 m | 15 en 19 cm. | 5 m | m | m | s/m | mv-stammen, plakksel |
| 16 | Chamaecyparis | 8-15 m | 26 cm. | 4 | m | m | s/m | wrs. getopt op 2 m hoogte |
