**Betreft: notitie resultaten Bomen Effect Rapportage (BER) plangebied Birkstraat 134 in Soest**

Nijkerk, 5 september 2023

Op uw verzoek heeft Treevision op vrijdag 18 augustus een inspectie uitgevoerd bij in totaal 45 bomen op het terrein van Birkstraat 134 in Soest. Middels deze notitie ontvangt u een samenvatting van de inspectie resultaten en een advies met betrekking tot verdere planuitwerking.

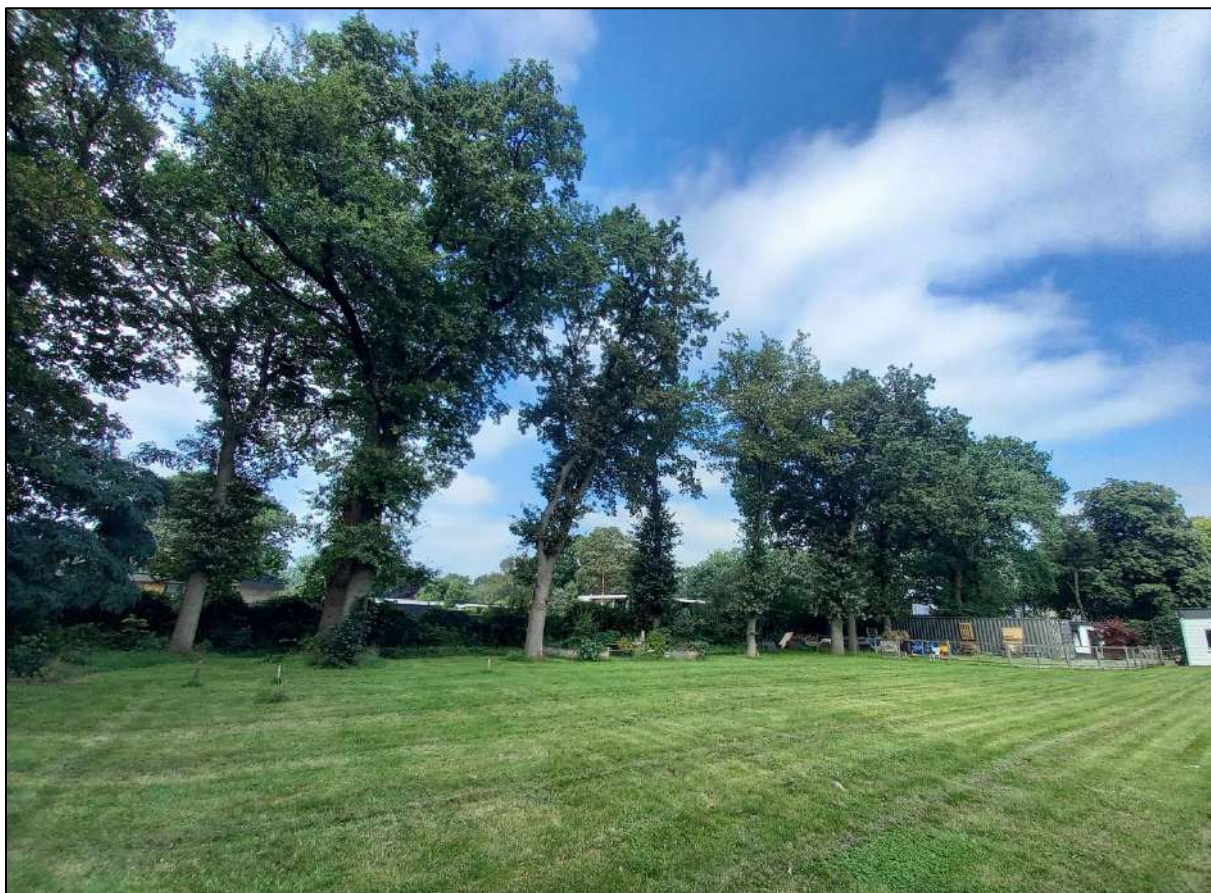
Er zijn geen ernstige mechanische gebreken geconstateerd. Bij vier bomen (boom 9, 11, 13 en 45) is in de kroon dood hout aangetroffen wat bij uitbreken (letsel)schade kan veroorzaken. Deze bomen zijn daarom als risicoboom geclassificeerd, echter na verwijdering van het dode hout zijn ook deze bomen veilig te handhaven.

| Boom-<br>nummer<br>Treevision | Boomsort<br>wetenschappelijk | Boomsort Nederlands | Stam-<br>diameter<br>(klasse) (cm) | Boom-<br>hoogte<br>klasse (m) | Kroon-<br>diameter<br>(m) | Conditie | Mechanische<br>kwaliteit kroon | Mechanische<br>kwaliteit<br>stam(voet) | Gebreken en afwijkingen | Ziekten en plagen | Opmerkingen overig | Toekomst-<br>verwachting | Veiligheidscategorie | Veiligheidsmaatregel | Behoudens-<br>waardigheid | Potentieel<br>verplantbaar |
|---|---|---|---|---|---|---|---|---|---|---|---|---|---|---|---|---|
| 9 | Quercus robur | Zomereik | 56 | 12-15 | 12 | Voldoende | Goed | Goed | Grof dood hout aanwezig | - | - | Goed | Risicoboorn | Grof dood hout verwijderen | + | Nee |
| 11 | Quercus robur | Zomereik | 64 | 12-15 | 20 | Voldoende | Voldoende | Goed | Grof dood hout aanwezig;Schade kroon | - | Schade als gevolg van een in verleden uitgebroken tak | Goed | Risicoboorn | Grof dood hout verwijderen | + | Nee |

**Foto 1:** v.l.n.r. boom 4 t/m 12

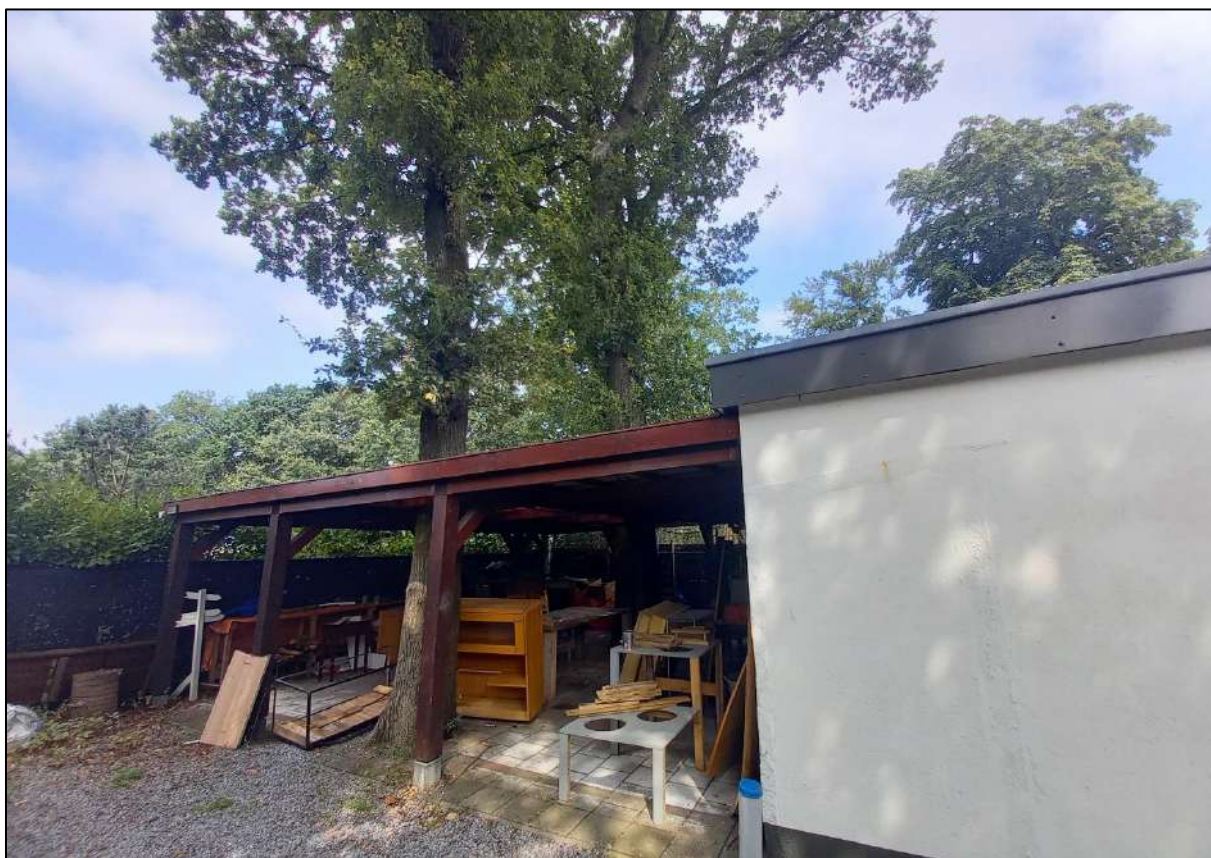
**Foto 2:** boom 14 en 15 (bomen groeien met stam door een gat in de ter plaatse aanwezige overkapping)

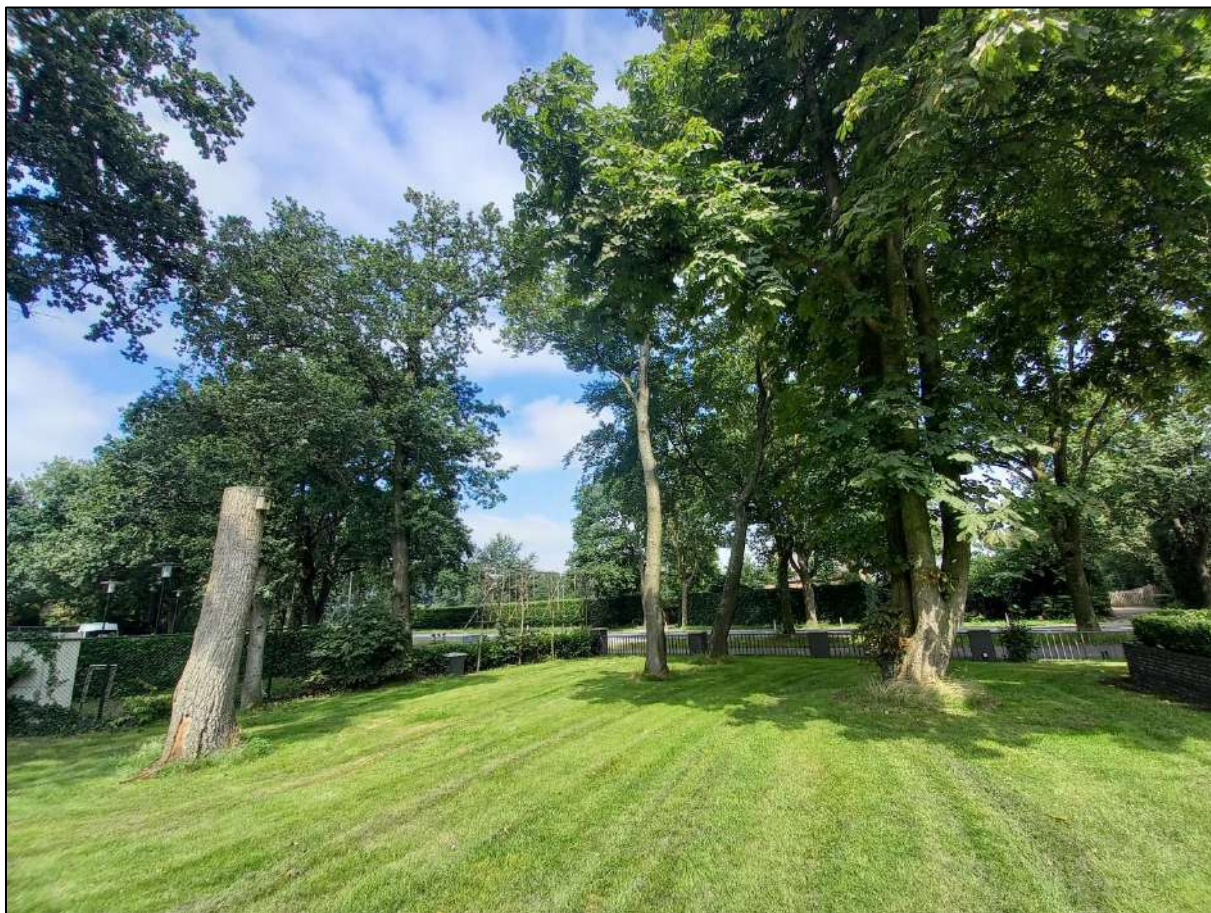
Op het voorerf staan overwegend beuken en enkele paardenkastanjes. Twee beuken (boom 24 en 25) verkeren in een (sterk) verminderde conditie, bij deze bomen zijn tevens bijna vergane vruchtlichamen van vermoedelijk honingzwam (*Armillaria mellea*) aangetroffen. Bij één paardenkastanje (boom 27) is een lichte aantasting door kastanjabloedingziekte aangetroffen en op de stam van een beuk zijn enkele vruchtlichamen van porseleinzwam aangetroffen (boom 43). Bij geen van deze bomen is sprake van een acuut veiligheidsrisico. Deze bomen zijn daarom geclassificeerd als 'attentieboom' waarbij wordt geadviseerd de bomen jaarlijks te inspecteren om de voortgang te monitoren en eventuele risico's tijdig te signaleren.

| Boom-<br>nummer<br>Treevision | Boomsort<br>wetenschappelijk | Boomsort Nederlands | Stam-<br>diameter<br>(klasse) (cm) | Boom-<br>hoogte<br>klasse (m) | Kroon-<br>diameter<br>(m) | Conditie | Mechanische<br>kwaliteit kroon | Mechanische<br>kwaliteit<br>stam(voet) | Gebreken en afwijkingen | Ziekten en plagen | Opmerkingen overig | Toekomst-<br>verwachting | Veiligheidscategorie | Veiligheidsmaatregel | Behoudens-<br>waardigheid | Potentieel<br>verplantbaar |
|---|---|---|---|---|---|---|---|---|---|---|---|---|---|---|---|---|
| 24 | Fagus sylvatica | Gewone beuk | 52 | 12-15 | 12 | Onvoldoende | Goed | Voldoende | - | vermoedelijk honingzwam | Bijna vergane vruchtlichamen rondom stamvoet | Onvoldoende | Attentieboorn | Jaarlijkse inspectie | + | Nee |
| 25 | Fagus sylvatica | Gewone beuk | 52 | 12-15 | 9 | Onvoldoende | Goed | Voldoende | - | vermoedelijk honingzwam | Bijna vergane vruchtlichamen rondom stamvoet | Voldoende | Attentieboorn | Jaarlijkse inspectie | + | Nee |

**Foto 3:** boom 17 t/m 26

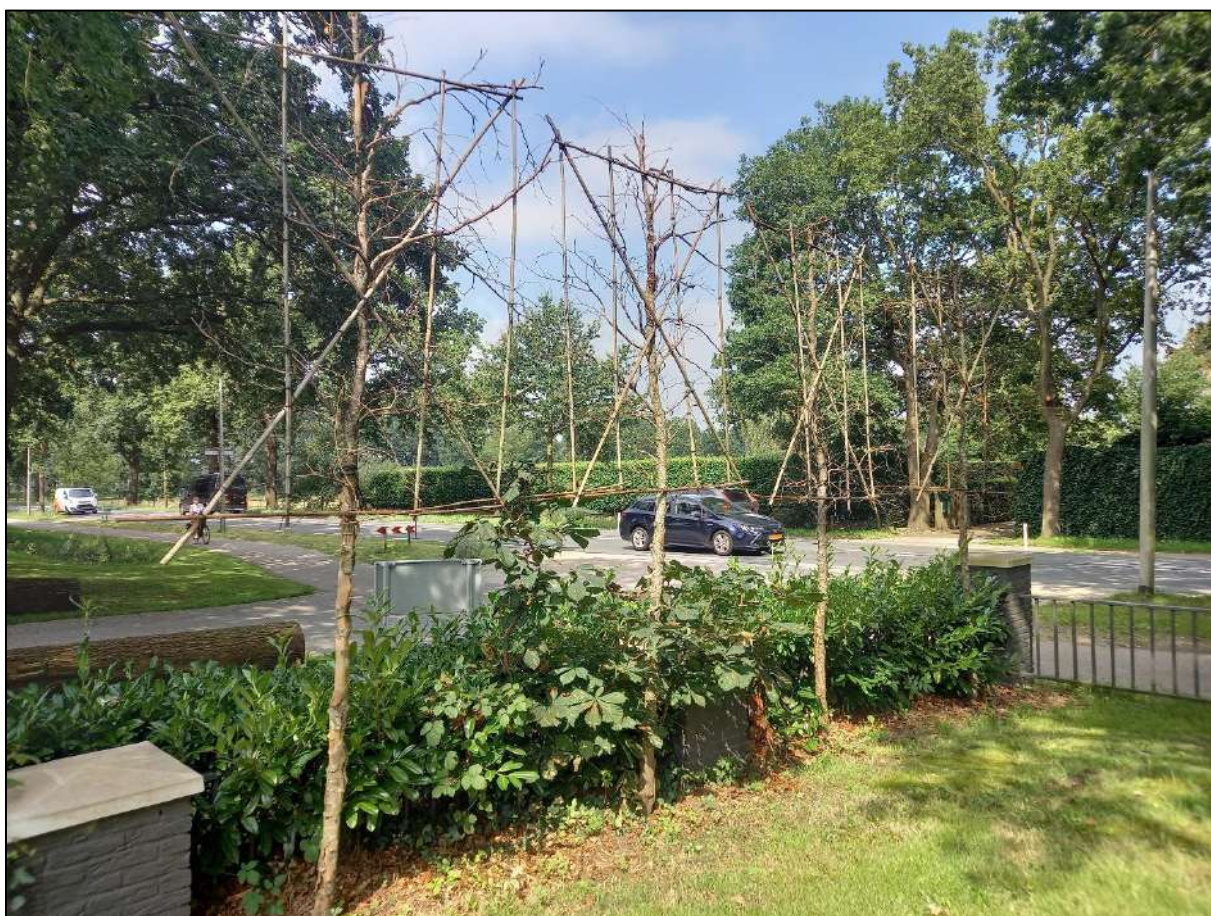
Langs de rand van het perceel aan de noordwestzijde staan vier kleine afgestorven leibomen (boom 20 t/m 23).

**Foto 4:** afgestorven leibomen (beuken), boom 20 t/m 23

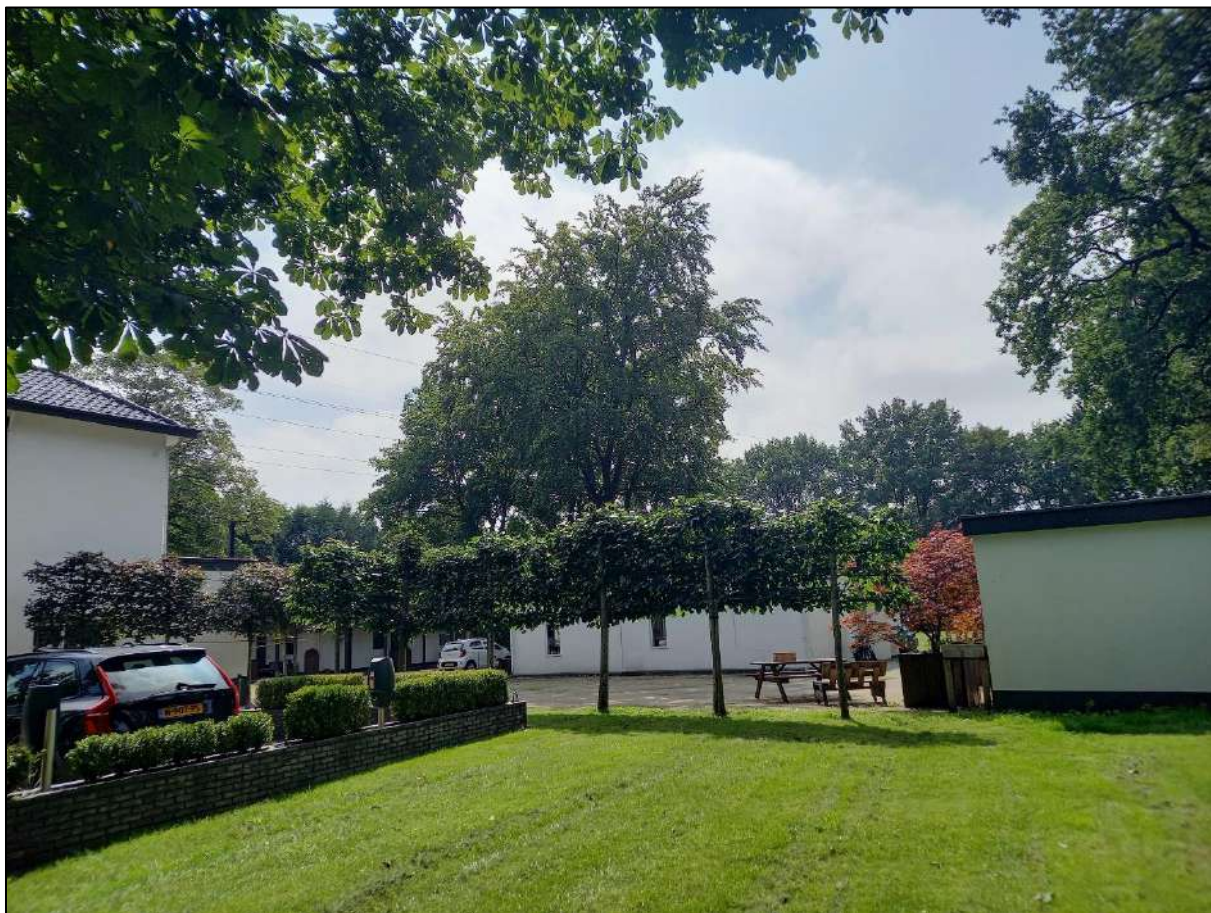
Vanwege het formaat van de bomen, de kwaliteit en of de standplaats in de nabijheid van andere bomen is met uitzondering van de zes leilindes (boom 28 t/m 33) geen van de bomen beoordeeld als potentieel verplantbaar. De leilindes zijn gezien hun beperkte omvang en goede conditie potentieel verplantbaar.

**Foto 5:** leilindes boom 28 t/m 33

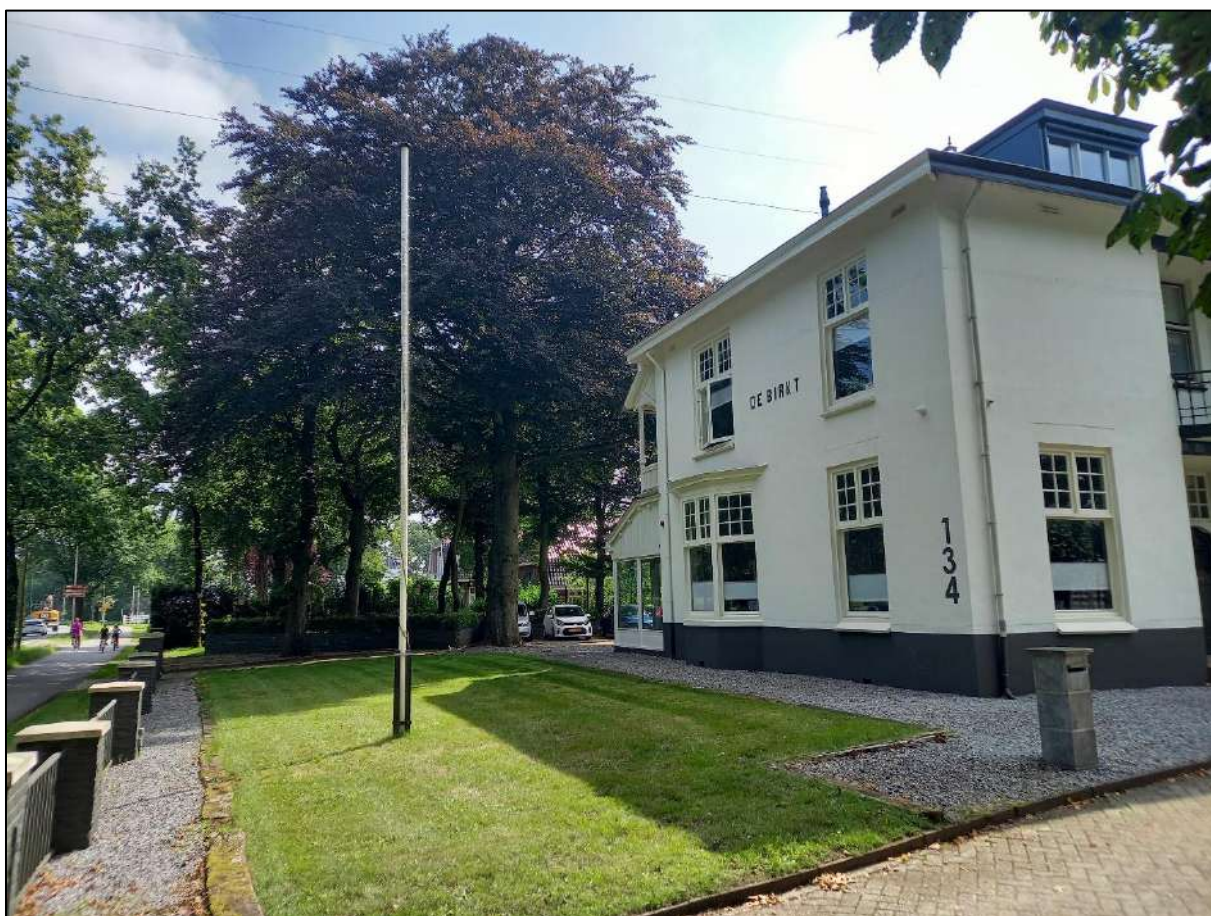
Op het perceel staat één grote beuk (boom 34) bij de gemeente Soest geregistreerd als monumentale boom. Deze boom staat geregistreerd op de lijst waardevolle en monumentale bomen onder nummer 19416. Het perceel heeft een oppervlakte van meer dan 175 m<sup>2</sup>, conform gemeentelijk beleid is in dat geval een kapvergunning vereist voor alle bomen met een stamomtrek vanaf 80 centimeter (diameter > 25 cm).

**Foto 6:** beeld monumentale rode beuk (boom 34)

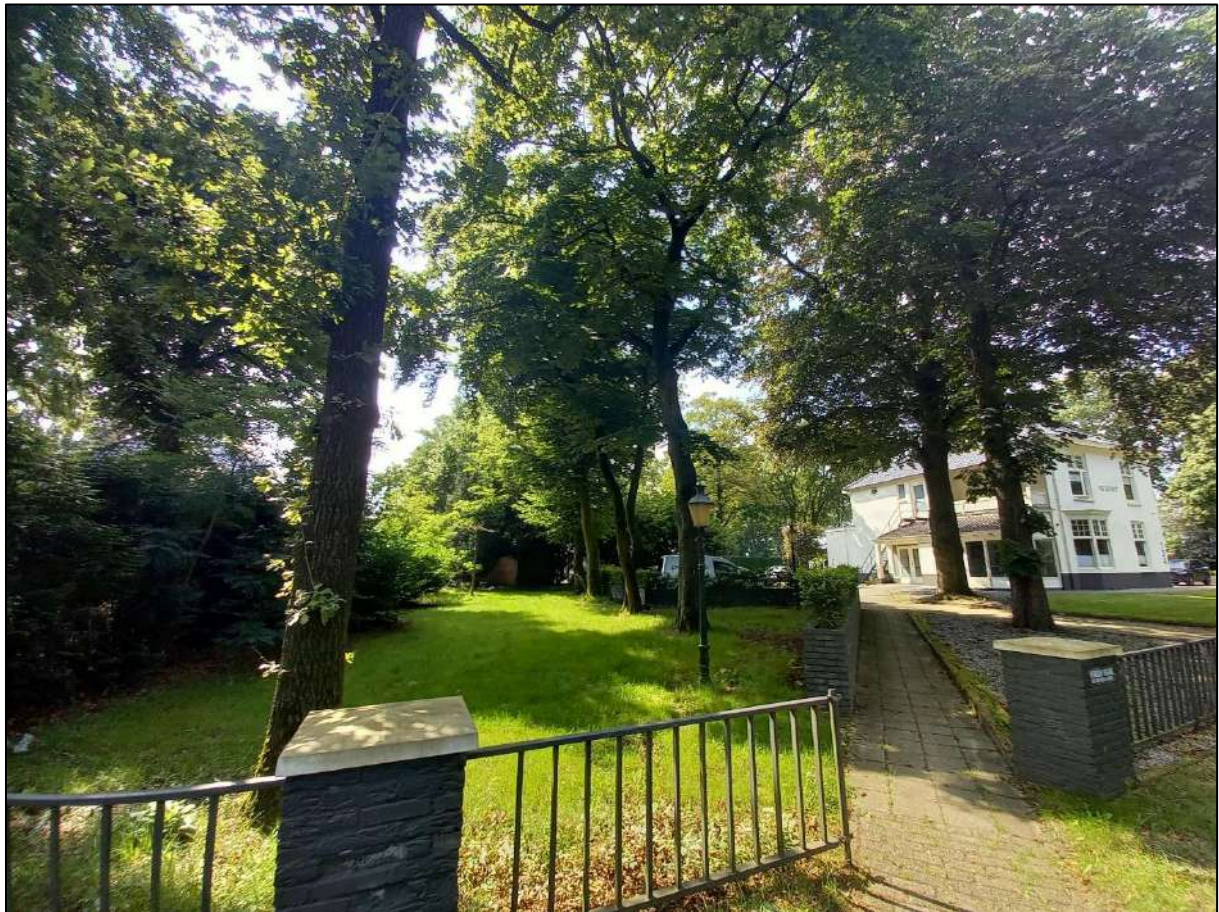
**Foto 7:** boom 35 t/m 41

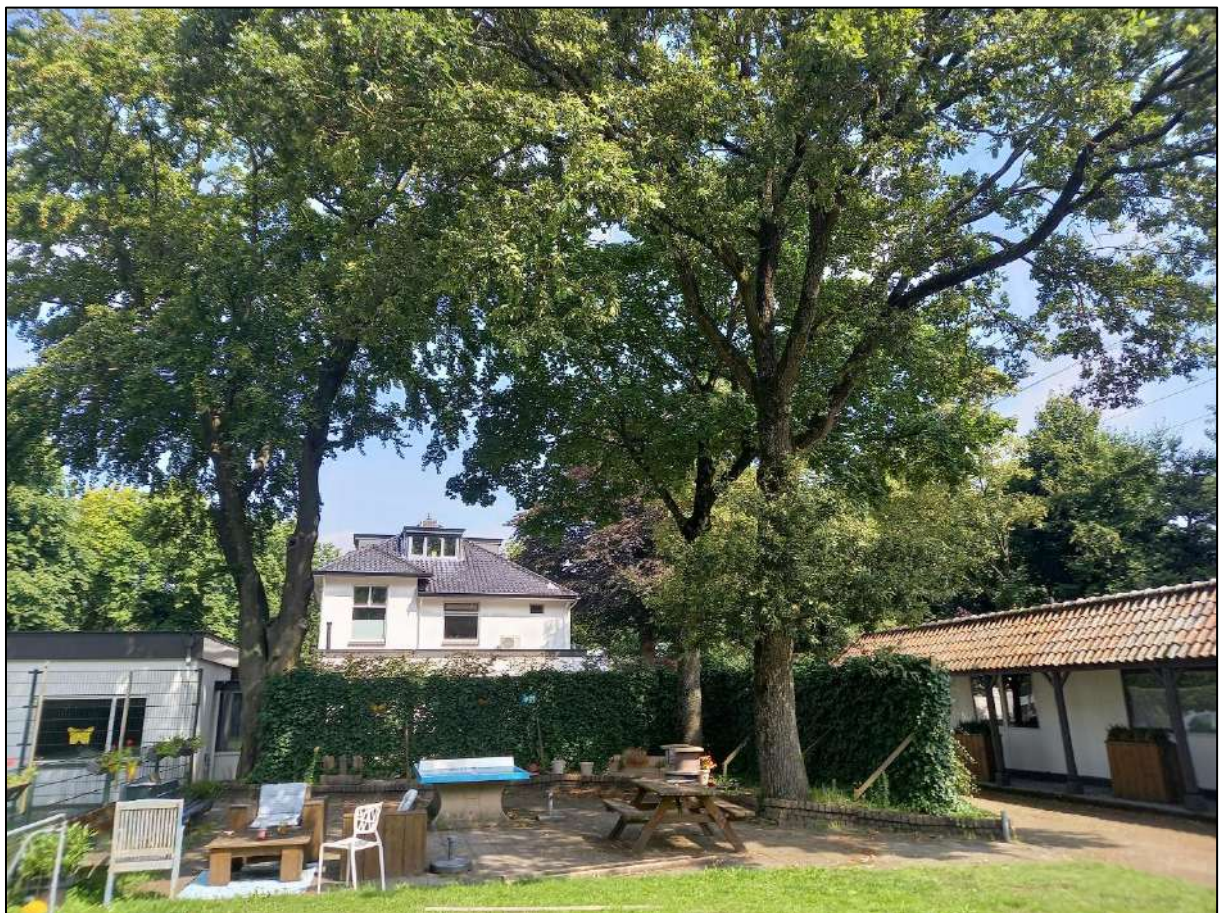
| Boom-<br>nummer<br>Treevision | Boomsort<br>wetenschappelijk | Boomsort Nederlands | Stam-<br>diameter<br>(klasse) (cm) | Boom-<br>hoogte<br>klasse (m) | Kroon-<br>diameter<br>(m) | Conditie | Mechanische<br>kwaliteit kroon | Mechanische<br>kwaliteit<br>stam(voet) | Gebreken en afwijkingen | Ziekten en plagen | Opmerkingen overig | Toekomst-<br>verwachting | Veiligheidscategorie | Veiligheidsmaatregel | Behoudens-<br>waardigheid | Potentieel<br>verplantbaar |
|---|---|---|---|---|---|---|---|---|---|---|---|---|---|---|---|---|
| 43 | Fagus sylvatica | Gewone beuk | 98 | 15-18 | 16 | Voldoende | Voldoende | Voldoende | Rotting stam | Porseleinzwam op de stam | - | Voldoende | Attentieboorn | Jaarlijkse inspectie | + | Nee |
| 45 | Quercus robur | Zomereik | 63 | 15-18 | 18 | Voldoende | Goed | Goed | Grof dood hout aanwezig | - | - | Goed | Risicoboorn | Grof dood hout verwijderen | + | Nee |

**Foto 8:** v.l.n.r. boom 43, 44 en 45

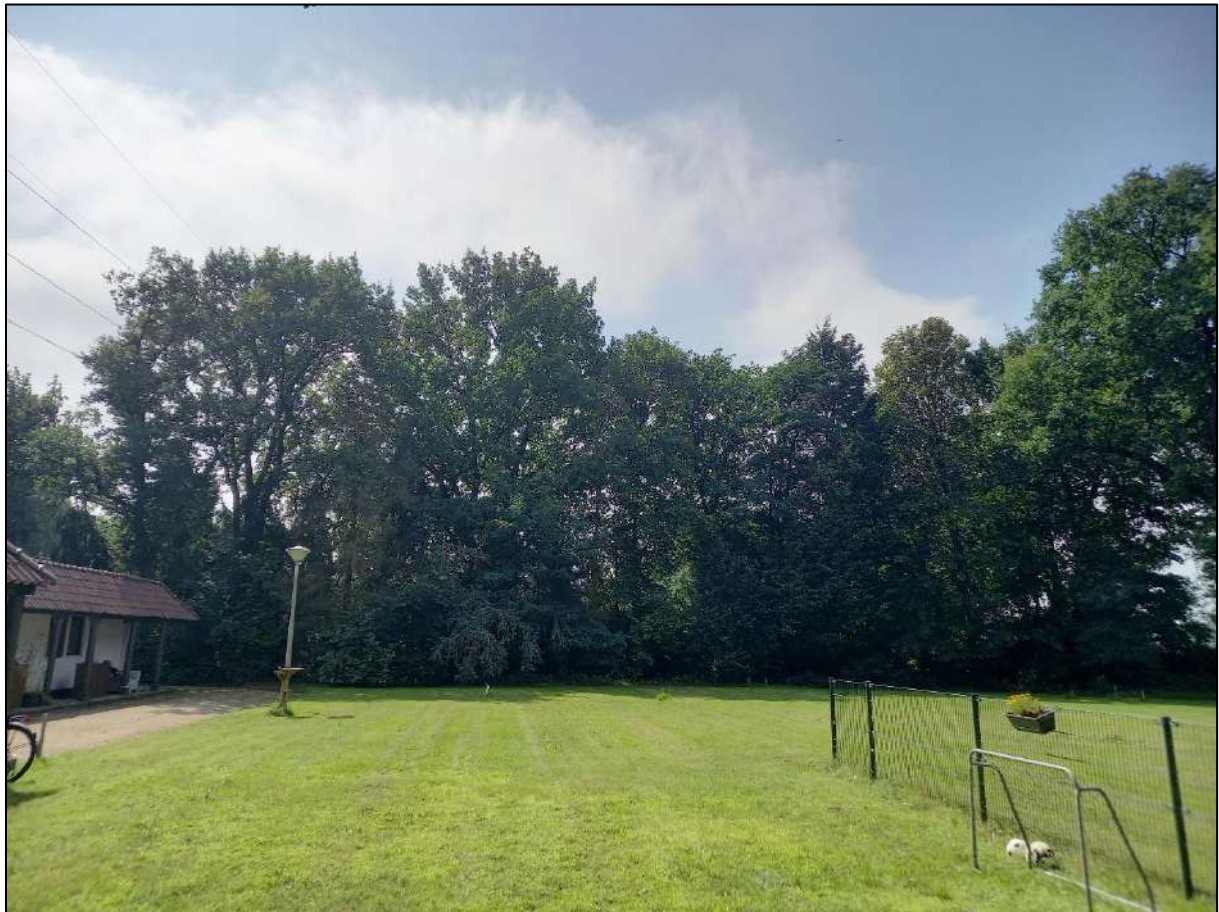
In het bos/-struikvak aan de zuidzijde van het perceel staan diverse bomen en struiken waaronder enkele afgestorven en/of bijna afgestorven onderstandige coniferen. Verder staan er diverse grotere bomen waaronder gewone acacia, gewone esdoorn en zomereik. Deze strook dient als erfafscheiding en camouflage van achterliggende perceel. Met uitzondering van de coniferen in deze strook verkeren de bomen en struiken in deze groenstrook in een goede conditie en hebben ze een goede toekomstverwachting.

**Foto 9:** beeld bosrand zuidzijde perceel
