# 't Verscholen Erf

Soesterengweg 6 te Soest

## Bomen Effect Analyse

**rapport nr. :** 17 / 015                      juli 2017

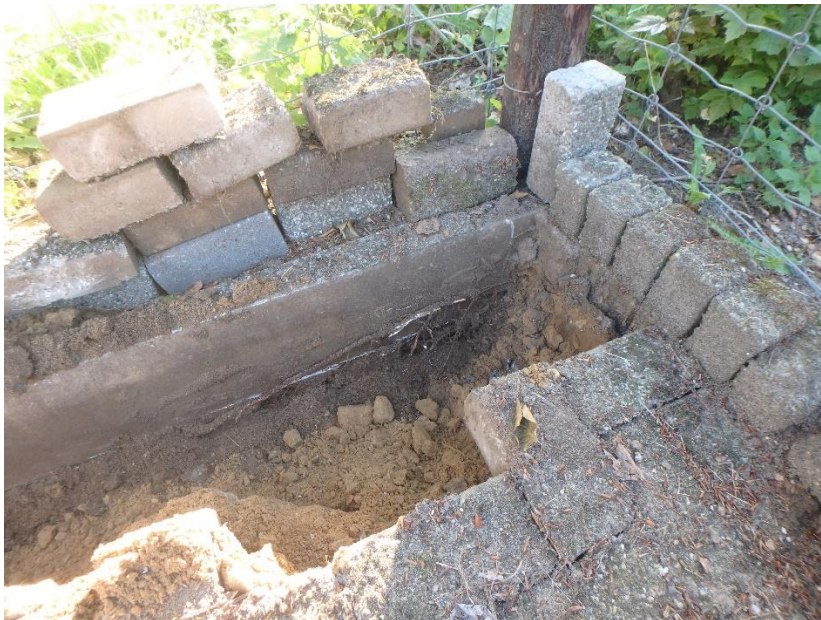
Om de bewortelingsituatie ter plaatse te beoordelen is een bodemprofielsleuf gegraven op 450 cm afstand van de stamvoet, aan de rand van de klinkerverharding. Hierbij is direct een diepte van 60 cm. – mv. zijn verder geen wortels aangetroffen.

Op deze plaats is een profielonderzoek uitgevoerd op 750 cm afstand vanaf het midden van de stam van boom 3. Het profiel bestaat tot – 20 cm uit een zandcunet met daaronder uit zeer fijn, licht humeus zand.

De aangetroffen wortels (met een dikte van 50-100 mm.) op – 40 cm diepte bleken allen van de coniferen haag langs de oprit te zijn. Verder is geen beworteling aangetroffen.

Ondanks het feit dat de bodem hier ernstig verdicht is (druk > 3.0 MPa) dient verdere verdichting door (zwaar) bouwverkeer te worden voorkomen met de aanleg van stalen rijplaten (> 2 mm.). Bij het vervangen van de klinkerverharding dient rekening te worden gehouden met evt. oppervlakkige opnamewortels. Deze mogen niet beschadigd worden. Bij langdurige blootligging dienen deze direct afgedekt te worden met folie om uitdroging te voorkomen. De werkzaamheden dienen zoveel mogelijk buiten het groeiseizoen (april-oktober) uitgevoerd te worden, onder toezicht van een ervaren boomtechnisch adviseur, zodat bij evt. beschadiging direct adequate maatregelen kunnen worden genomen.

foto 3. Profielsleuf bij boom nr. 3 in de hoek van de klinkerverharding

De ontgraving ten behoeve van de keerwand zal nauwelijks effect hebben op de levensverwachting van de boom. Nietemin wordt geadviseerd om na oplevering van het bouwproject de groeiplaats van deze, en andere bomen, te verbeteren met behulp van een zgn. pneumatische injectiemethode.

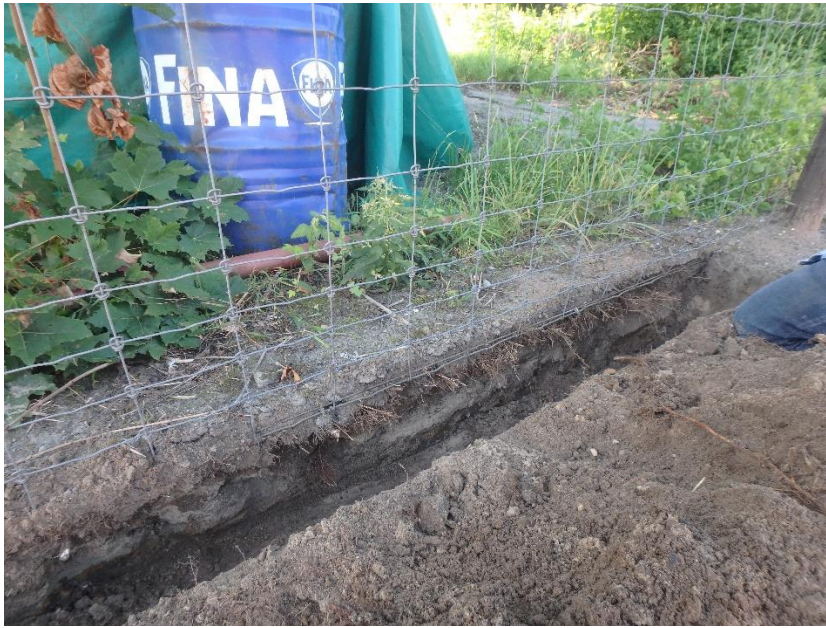
Bovenstaande randvoorwaarden en maatregelen gelden ook voor deze zilveresdoorn waarbij een deel van de groeiplaats ontgraven dient te worden ten behoeve van de aanleg van een hellingbaan naar de achterzijde van het perceel. Hierbij dient een minimumafstand van 550 cm. in acht genomen te worden.

foto 4. Profielsleuf bij boom nr. 9 aan de rand van de betonverharding

Voor het bewortelingsonderzoek bij deze zilveresdoorn is een sleuf gegraven aan de rand van de betonnen erfverharding (zie foto 4.) Hieruit blijkt dat in de open strook de bodem van 0 – 10 cm < mv. intensief doorworteld is, maar zich verder niet uitstrekt onder de betonverharding. Deze heeft een dikte van 20 cm.

Ook hier geldt dat de werkzaamheden zoveel mogelijk buiten het groeiseizoen (april-oktober) uitgevoerd dienen te worden, onder toezicht van een ervaren boomtechnisch adviseur, zodat bij evt. beschadiging direct adequate maatregelen kunnen worden genomen. Na afloop van de werkzaamheden is een gerichte groeiplaatsverbetering gewenst, om het herstel van de beworteling te stimuleren.

Voorafgaand aan de sloop- en bouwwerkzaamheden dient de hellingbaan uitgegraven te worden en het bodemprofiel verticaal beschermd te worden met het plaatsen van een grondkerende voorziening. Hierdoor wordt het afkalven van de grond en uitdroging van blootliggende wortels tegengegaan.

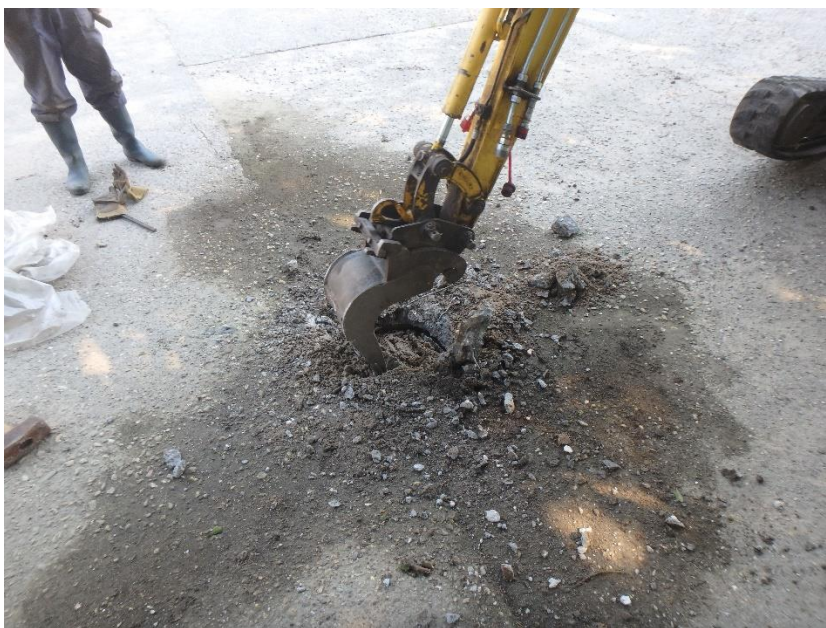
foto 5. Profielopname bij boom 14A op 450 cm afstand v.a. de stamvoet

Op 450 cm. afstand van de stam wordt tot – 75 cm diep afgegraven en wordt een keerwand geplaatst. Om die reden is ter plaatse een gat in de betonverharding gemaakt om de mogelijke aanwezigheid en omvang van het wortelstelsel vast te stellen (zie foto 5.)

Er zijn echter tot op een diepte van – 75 cm geen wortels aangetroffen.

Maar ongetwijfeld zal een deel (ca. 10-20%) van het wortelstelsel direct danwel indirect beschadigd worden. Dit kan echter zonder nadelig effect op de levensverwachting worden gedaan, mits een aantal randvoorwaarden in acht worden genomen. Zo dient de ontgraving en het plaatsen van de keerwanden voorafgaand aan de verdere sloop- en bouwwerkzaamheden uitgevoerd te worden. Hierdoor wordt langdurige schade aan blootliggende wortels voorkomen en worden bouwwerkzaamheden en bouwverkeer geweerd van de kroonprojectie. Plaatsing van bouwhekken blijft echter noodzakelijk.

Na afloop van de bouwwerkzaamheden is ook bij boom 14A een gerichte groeiplaatsverbetering gewenst om deze duurzaam te behouden.

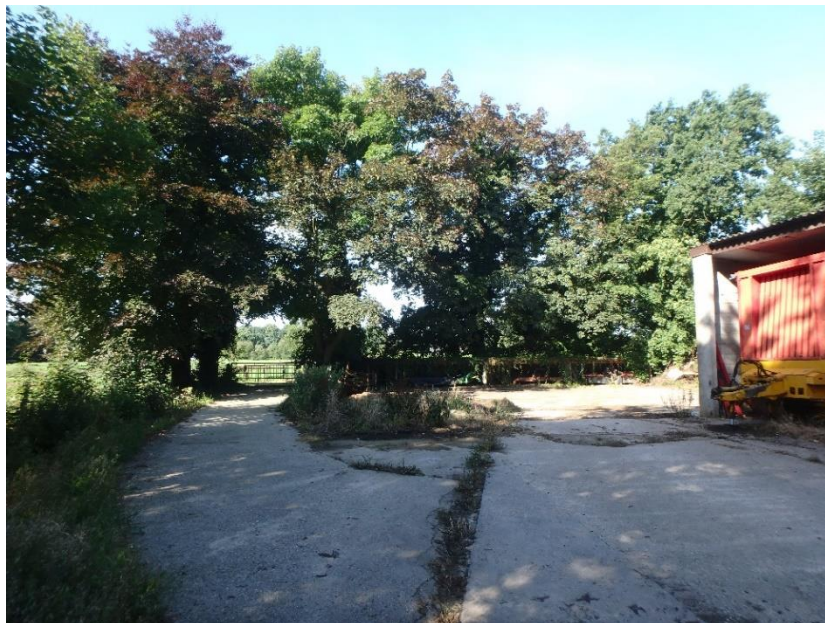
Deze bomen vertegenwoordigen, als houtwal, een waardevolle landschappelijke functie en ook hiervoor gelden dezelfde omstandigheden en randvoorwaarden voor bescherming. Deze bomen dienen echter adequaat gesnoeid te worden in verband met verwaarloosd / achterstallig onderhoud.

foto 6. Aanzicht erf in zuidwestelijke richting met houtwal (boom nrs.18-28)

Doordat dit deel van het terrein bestemd is voor een weilandje en de bestaande verhardingen en mestkelders verwijderd worden doet de gelegenheid zich voor de groeiplaats van de bomen zowel bovengronds als ondergronds duurzaam te verbeteren. Bij het opnemen van de verharding en het slopen van keerwanden dienen eerder genoemde voorzorgsmaatregelen in acht te worden genomen.

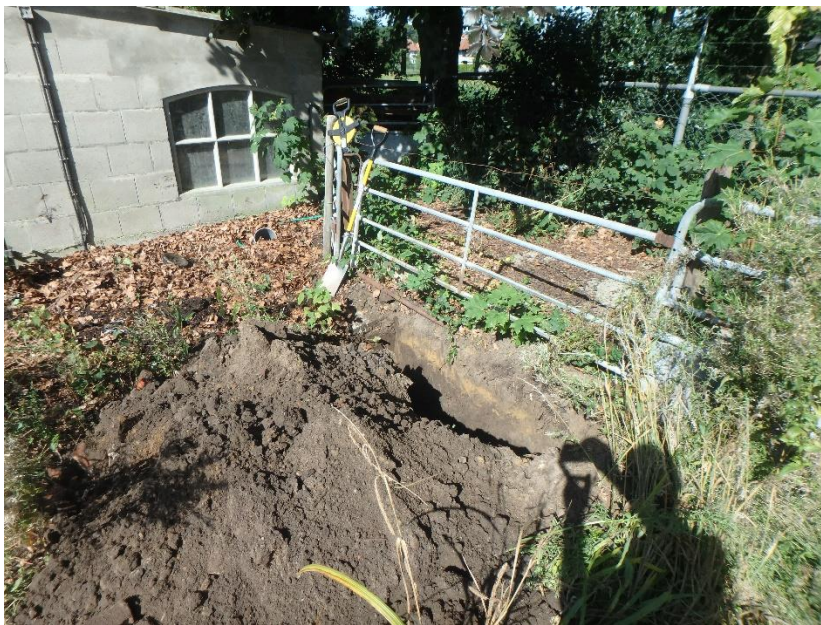
Er is een profielsleuf gegraven tussen de betonverharding op 400 cm afstand van de stamvoet (foto 7.) Tot op een diepte van – 70 cm is geen beworteling van deze boom aangetroffen.

foto 7. Profielsleuf bij boom nr. 36

Dat neemt niet weg dat bij het verwijderen van de opstallen en verharding het risico van wortelschade aanwezig blijft. Om die reden is toezicht van een zgn. bomenwacht van essentieel belang. Bij de ontgraving van de tuin dient vervolgens een minimale afstand van 4.00 m. tot deze boom aangehouden te worden.

Uitdroging van de bodem dient zoveel mogelijk te worden voorkomen door blootliggende wortels af te dekken met grond uit de omgeving en evt. beschadigde wortels met een glad snijvlak bij te werken

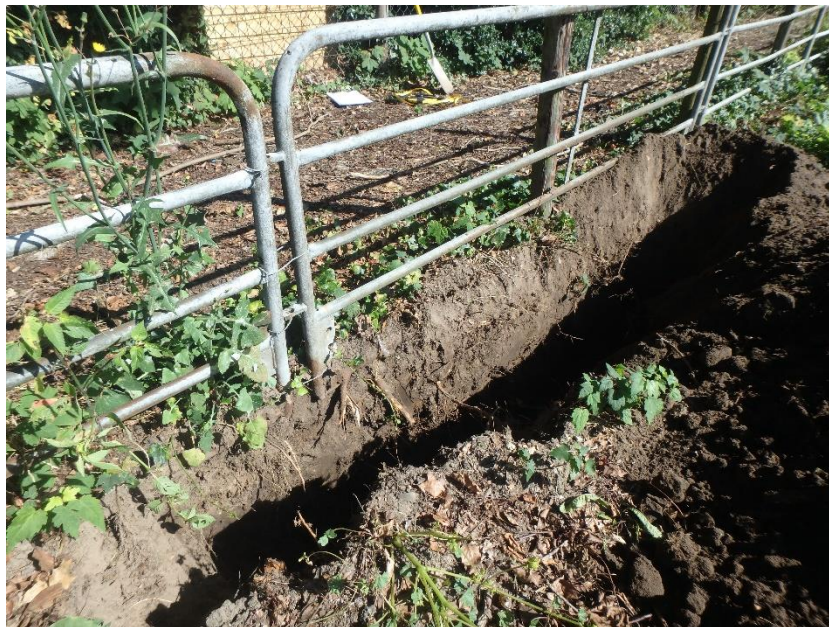
Niettemin is ter hoogte van boom nr. 39 en 43, een profielsleuf gegraven op 200 cm afstand van de erfgrans (foto 8.) Direct onder de erfverharding is op – 20 cm. een tweetal wortels met diameter van 2 cm. aangetroffen. Bij boom 43 is direct op de verharding het bodemprofiel (zgn. A-horizont) intensief doorworteld als gevolg van de inspoeling van gefermenteerde veevoederresten. Het betreft echter een relatief smalle strook tussen de twee verhardingselementen.

foto 8. Profielsleuf thv. boom 39 op 200 cm v.a. erfgrans.

De hier geplande aanleg van een rhododendronhaag zal overigens een gunstig effect hebben op de vitaliteit van naburige bomen.
