## BOOMEN EFFECT ANALYSE

### Tweede woning op kavel Nieuweweg 2 te Soest

Datum: 03-12-2019  
Project: B7855/2019

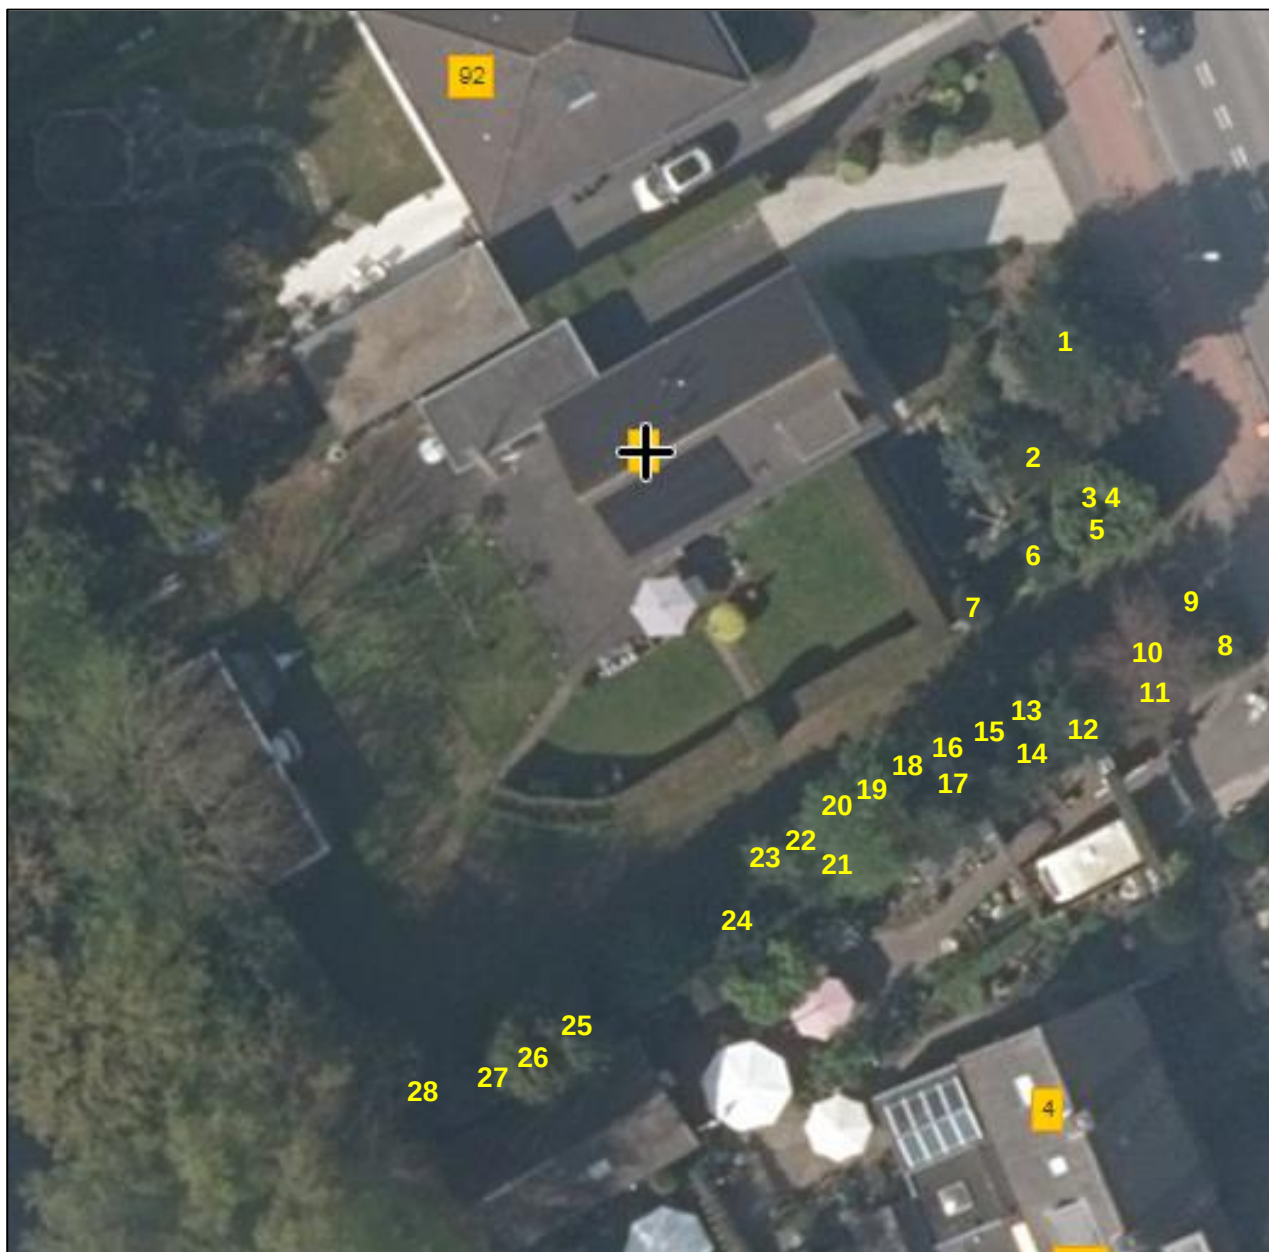
*Bomenkaart met in geel de boomnummers. Het noorden is boven.*

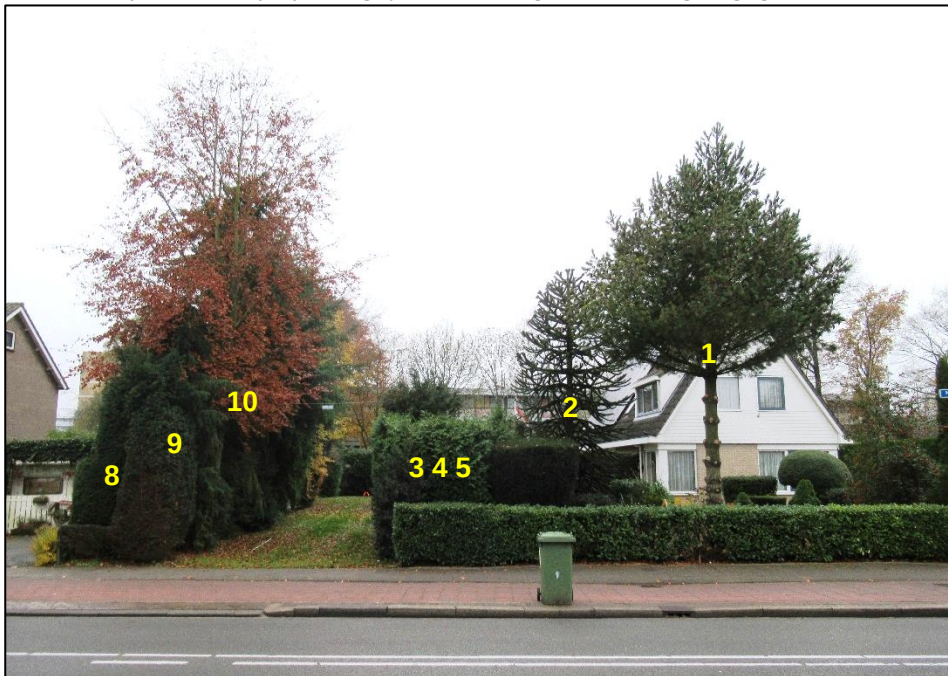
De gemiddelde conditie en kwaliteit van de bomen is voldoende. De toekomstverwachting in ongewijzigde situatie is voor de meeste bomen hoog. Echter in de beplantingsstrook staan de bomen 8-28 dicht opeen en concurreren onderling sterk om licht en groeiruimte.

Aanzicht projectlocatie vanaf rijbaan. Links de beplantingsstrook met bomen 8-28.

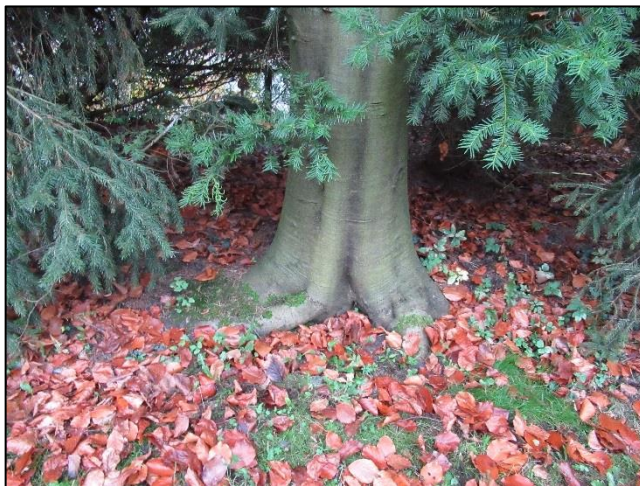
Boom 10, de fraaie beuk, staat dicht tegen de sluitband tussen de inrit en het beplantingsvak. Aan de wortelaanzetten van de mooie beuk (boom 10) is te zien dat de wortels in de richting van het beplantingsvak groeien en nauwelijks richting de inrit.

*Wortelaanzetten boom 10  
aan zijde inrit.*

Tevens wordt geadviseerd bomen 8, 9 en 11 te gaan behouden als haagboom en boom 10, de fraaie beuk, uit te laten groeien als solitaire boom.

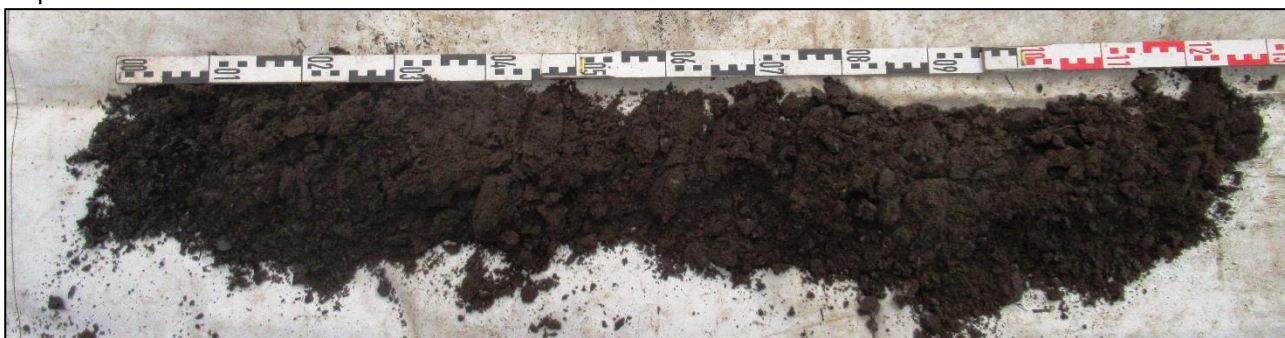
De bodem in de tuin en de beplantingsstrook bestaat uit humushoudend zand met een dikke strooisellaag. De grond voelde luchtig en vochtig aan. Dit is gunstig voor de groei van bomen. Wortels zijn aangetroffen tot een diepte van 110 cm.

*Profielboring in beplantingsstrook.*

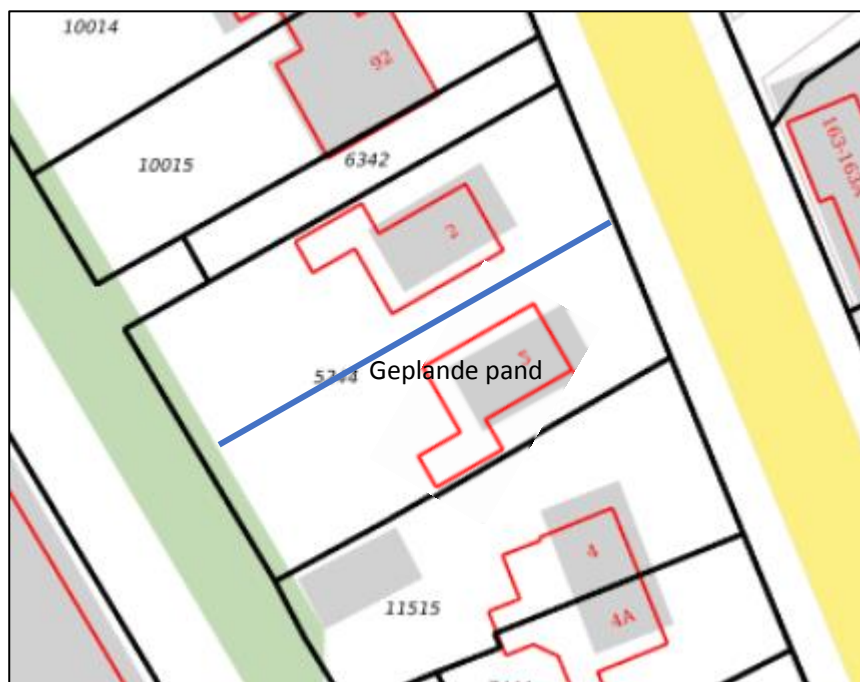
Bomen 7 en 20-24 verliezen hun volledige groeiplaats aan de nieuw aan te leggen woonhuis en garage.

De bomen 8-19 staan voor de geplande garage. Voor de garage is een inrit nodig en minstens een deel van deze bomen verliezen hun groeiplaats aan de nieuwe inrit. Met aanpassingen van de nieuwe inrit is een deel van de bomen te behouden (bomen 8-11).

*Geplande situatie. Blauw wordt de nieuwe kavelgrens.*

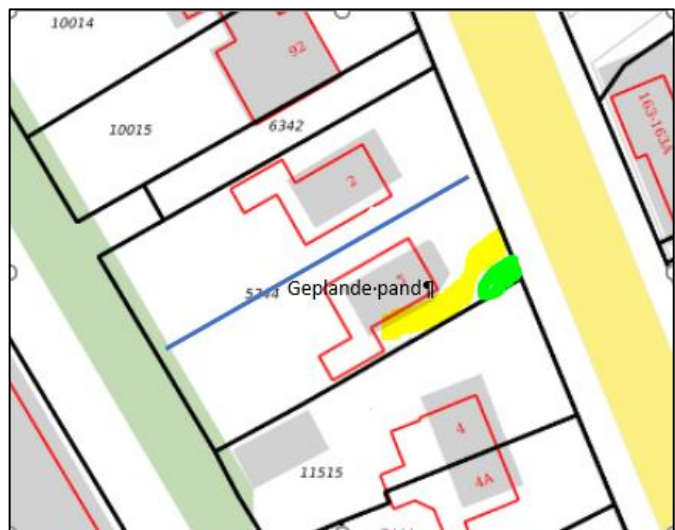
*Geplande situatie. Blauw wordt de nieuwe kavelgrens. Geel is de geadviseerde nieuwe oprit. Groen het te beschermen plantvak van boom 10.*

De bomen 8-19 staan voor de geplande garage. Voor de garage is een oprit nodig en minstens een deel van deze bomen verliezen hun groeiplaats aan de nieuwe oprit. Met aanpassingen van de nieuwe oprit is een deel van de bomen te behouden (bomen 8-11). Geadviseerd wordt de nieuwe oprit in een slinger langs bomen 8-11 te laten lopen.
