**Bomen Effect Analyse (BEA)**  
**Locatie trein-busstation**  
**Gemeente Soest**

| <b>Projectnaam</b> | 20289 BEA locatie trein-busstation Soest |
| <b>Opnamedatum BEA</b> | 7 september 2020 |
| <b>Datum rapport</b> | 11 september 2020 |

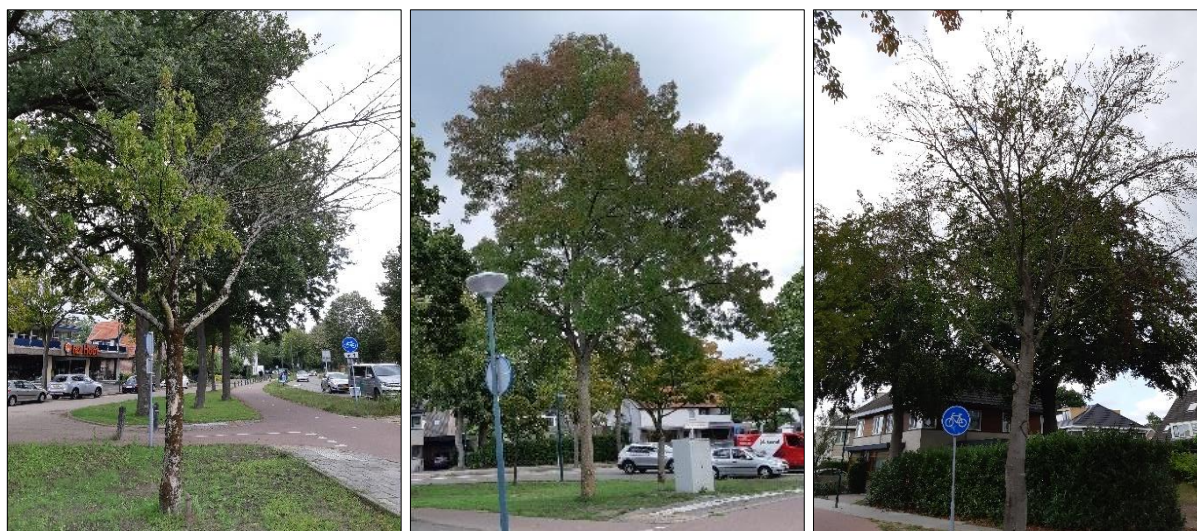
Tijdens de opname zijn diverse gebreken geconstateerd, zie tabel 2. Het meest voorkomende gebrek is grof dood hout, vooral bij de zomereiken in het bosplantsoen. Daarnaast zijn er bij diverse bomen afstervingsverschijnselen geconstateerd. Bij drie bomen is een ziekte vastgesteld. Bomen met dergelijke (blijvende) gebreken worden doorgaans gehandhaafd als attentieboom.

afb. 7: veel voorkomende gebreken. Links: grotendeels afgestorven vederesdoorn. Midden: smalbladige es met lichte essentaksterfte. Rechts: beuk met afstervingsverschijnselen

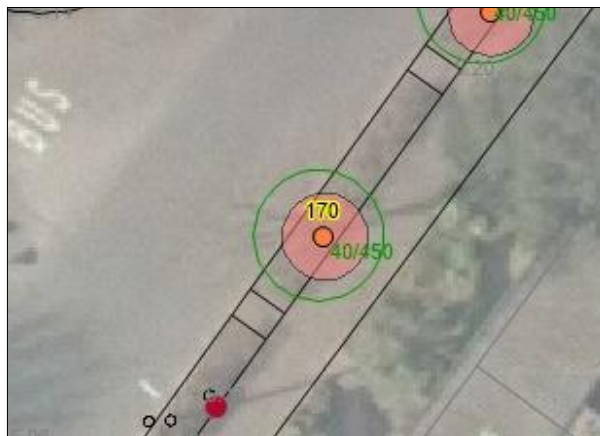
Op vrijwel het hele traject wordt de asfalt-, klinker- of tegelverharding verwijderd. Daarbij wordt bij veel bomen de minimale graafafstand overschreden. Dit kan de nodige wortelschade veroorzaken. Op afb. 11 is een voorbeeld weergegeven. De zwarte lijn geeft de huidige verharding aan. Bij het verwijderen daarvan wordt de minimale graafafstand ruim overschreden.

➔ Als de werkzaamheden de minimale graafafstand overschrijden wordt op voorhand aanzienlijk belemmerende invloed verwacht.

afb. 11: voorbeeld overschrijding graafafstand bij verwijderen huidige verharding

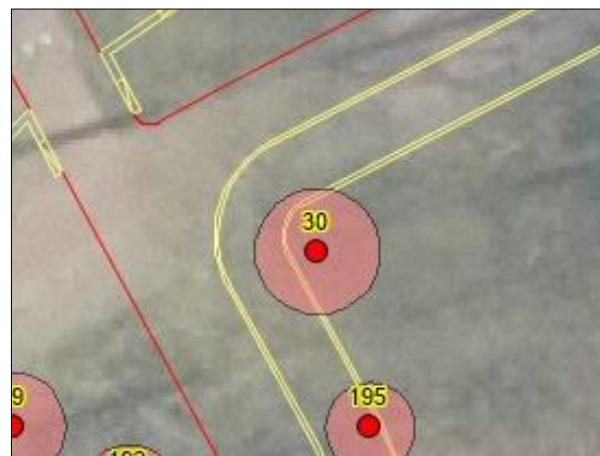
Op afb. 12 is een voorbeeld weergegeven. De gele lijn geeft de bandenlijn van de nieuwe verharding aan. Daarbij is duidelijk zichtbaar dat de minimale graafafstand wordt overschreden.

➔ Als de werkzaamheden de minimale graafafstand overschrijden wordt op voorhand aanzienlijk belemmerende invloed verwacht.

afb. 12: voorbeeld overschrijding graafafstand bij aanleg nieuwe verharding

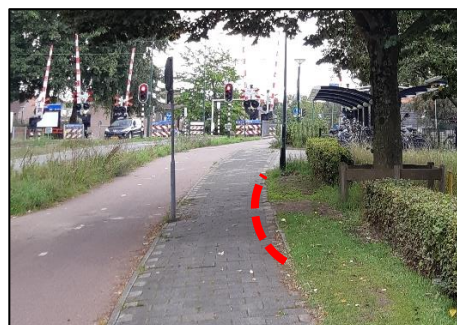
*afb. 13: voorbeeld uitsparing bij boom 123*

- **boom 55, 123 & 227** – bij deze bomen wordt de nieuwe verharding binnen de minimale graafafstand aangelegd. Het betreft bomen van groot formaat waarbij het belang van behoud van deze bomen zwaar weegt. Voor het behoud van deze bomen moet een uitsparing van minimaal 0,5 meter in het trottoir aan te brengen, om fatale wortelschade te voorkomen. Naast het voorgaande gelden bij deze bomen eveneens de randvoorwaarden zoals beschreven onder paragraaf 5.3;

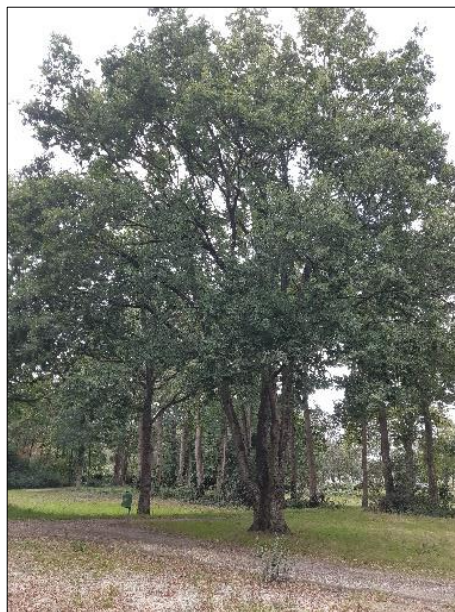
afb. 14: karakteristieke vrij uitgegroeide eik (boom 142)

- **boom 142** – dit betreft een karakteristieke vrij uitgegroeide eik, zie afb. 14. Het belang van behoud van deze boom weegt zwaar. Deze boom staat op dit moment in het gazon maar op deze locatie worden parkeerplaatsen aangelegd. Voor het behoud van deze boom moeten twee parkeervakken worden verwijderd uit het ontwerp. Gezien de ruimte in de omgeving van de boom is het wellicht mogelijk deze parkeervakken anders te situeren, zodat deze boom behouden kan blijven.

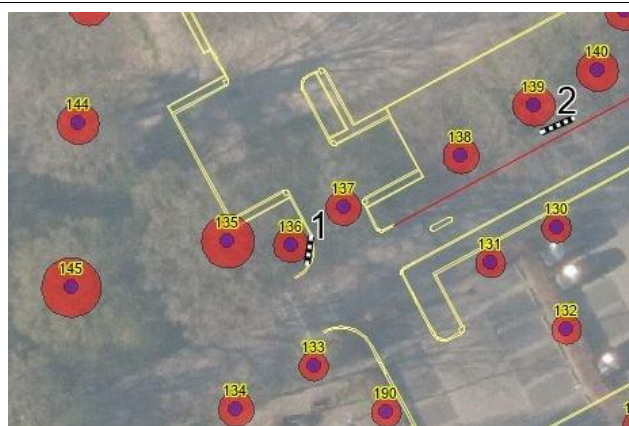
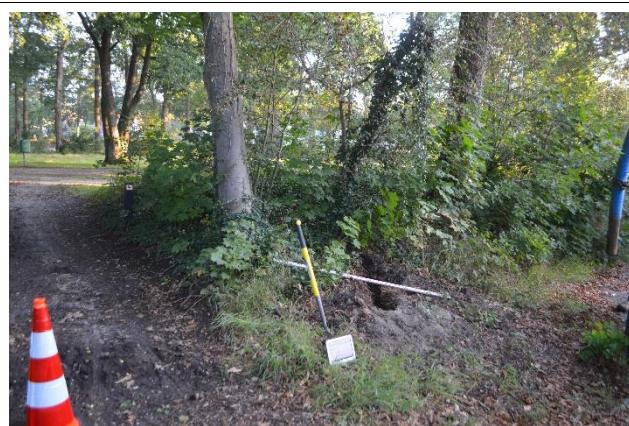
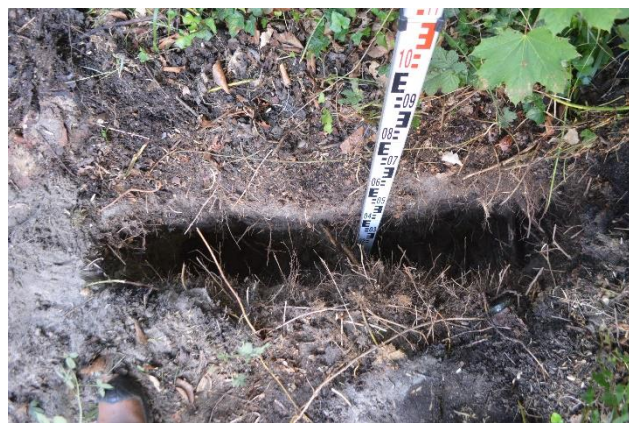
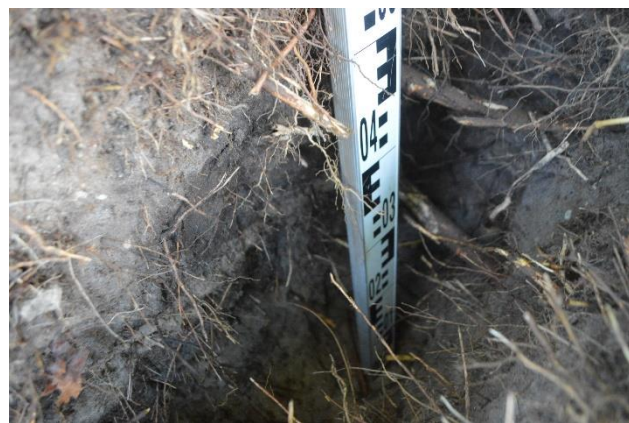
| <b>Proefsleuf</b> | | <b>1</b> | |

- **proefsleuf 1 t/m 3** zijn gemaakt bij parkeerplaats Bosstraat. De bodem is goed doorwortelbaar en vaak voldoende humeus. De dikke (stabiliteits-)wortels zitten bij alle bomen vanaf ca. 0,5 meter diepte. De kans op wortelschade door graafwerkzaamheden of verlagen van het maaiveld is daardoor kleiner dan vooraf ingeschat. De minimale graafafstand bij deze bomen wordt verkleind tot maximaal 1,5 meter. Daardoor kan het werk worden uitgevoerd met behoud van de bomen;

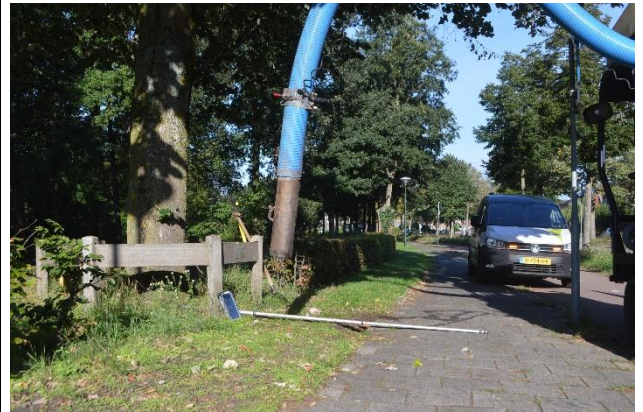
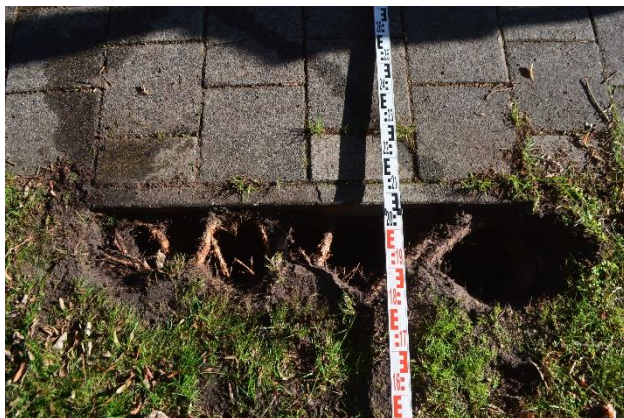
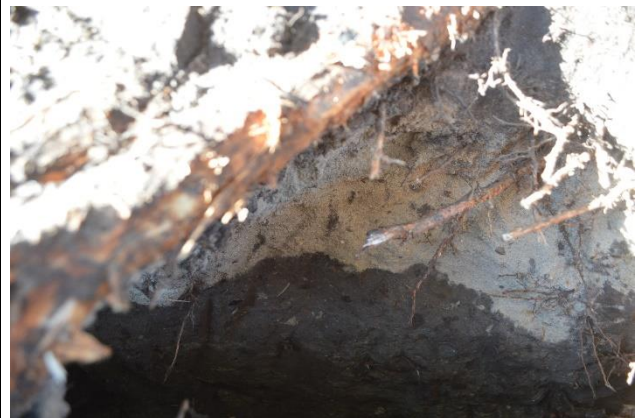
| Proefsleuf | | 4 | |

Proefsleuf op buitenkant band nieuwe verharding. Dikke oppervlakkige wortels onder trottoir, veroorzaken bestratingsopdruk. Sterk verdichte laag op 20 cm.

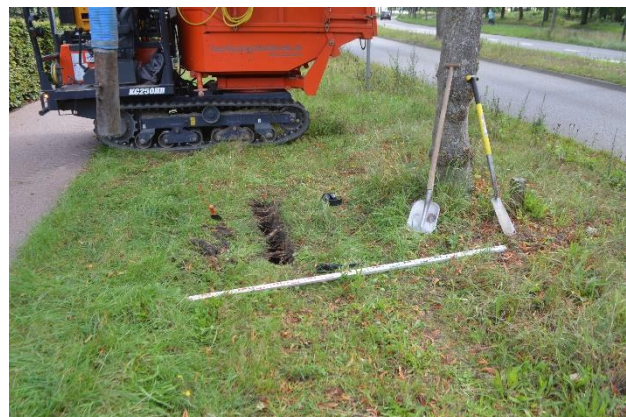
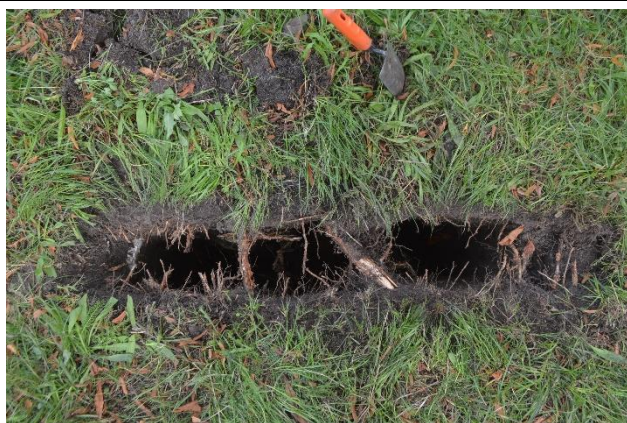
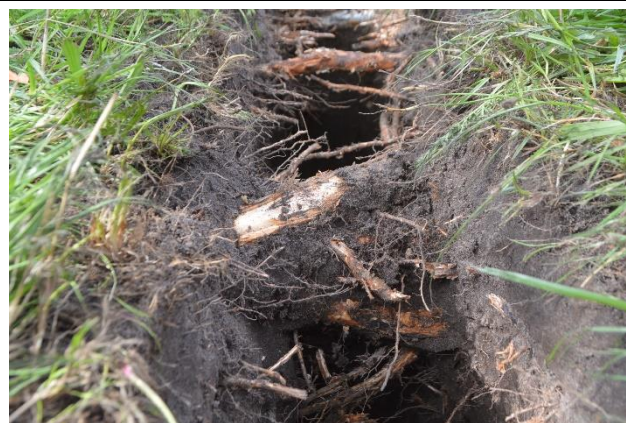
| <b>Proefsleuf</b> | | <b>8</b> | |

- **proefsleuf 8** is gemaakt bij de bomenrij tussen het noordelijke fietspad en de rijbaan. In de humeuze toplaag zitten veel dikke (stabiliteits-)wortels. De nieuwe verharding komt veel dichterbij de bomen waardoor de wortelschade groot zal zijn. De minimale graafafstand in deze rij is vergroot tot 2,0 meter en daardoor kunnen minder bomen behouden blijven;

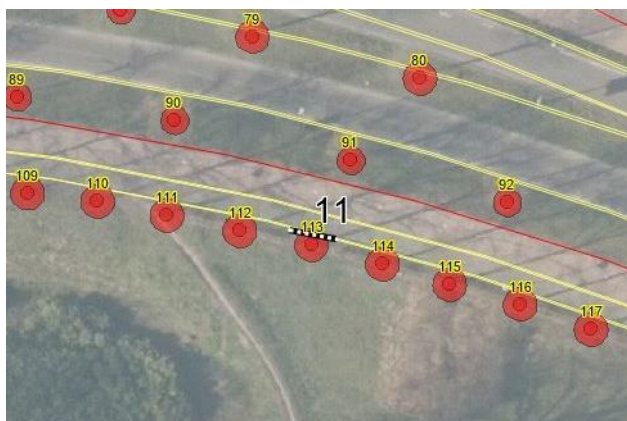
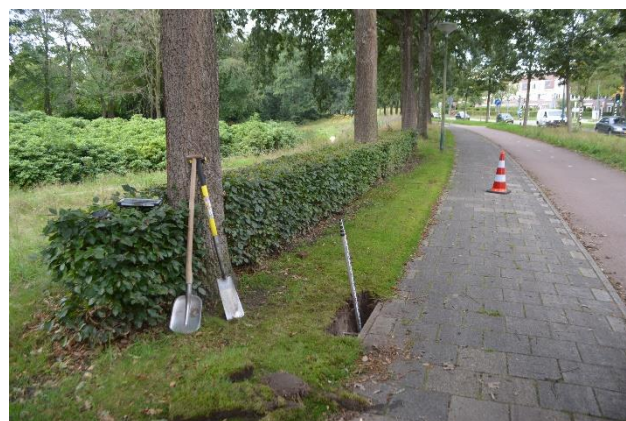
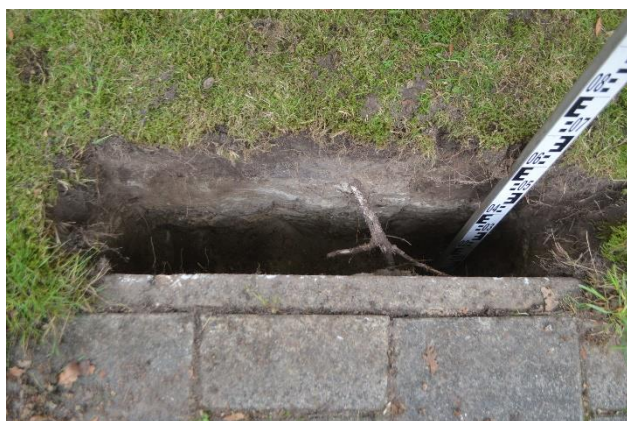
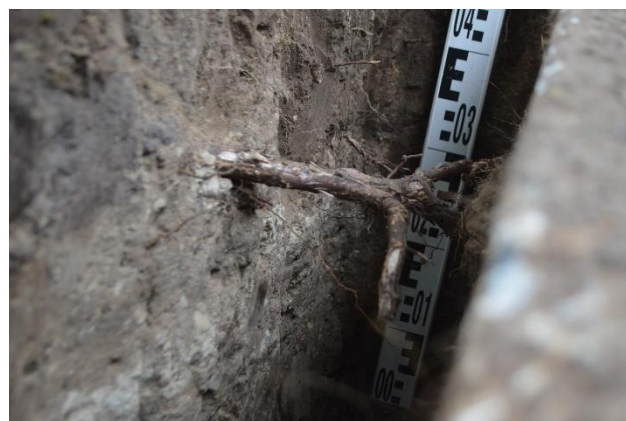
| Proefsleuf | | 11 | |

Proefsleuf op buitenkant band huidige verharding. Nieuwe verharding op zelfde locatie. Alleen dunnere oppervlakkige wortels aanwezig. Bodem zeer sterk verdicht.

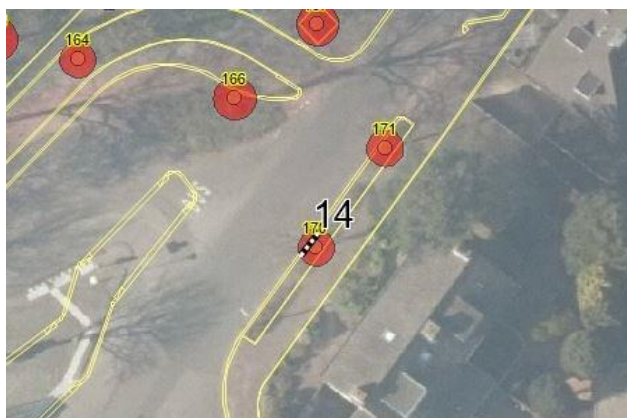
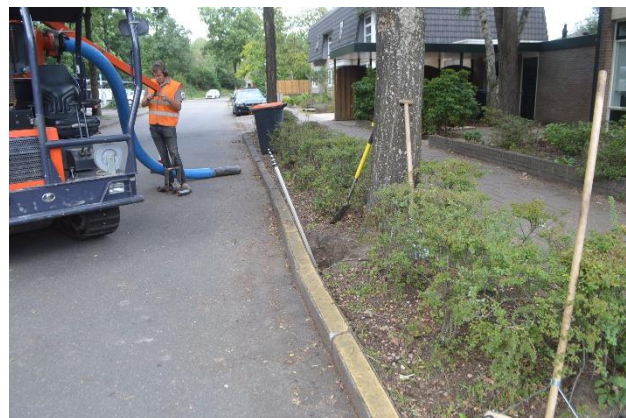
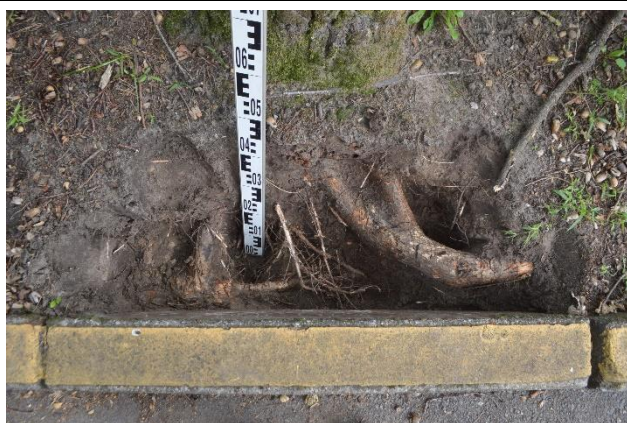
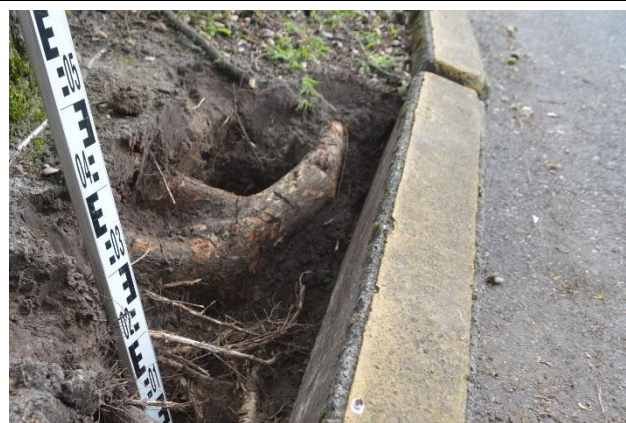
| <b>Afstand proefsleuf tot hart boom</b> | | 70 | <b>Opmerking</b> Proefsleuf aan binnenkant band huidige verharding. Nieuwe band komt 0,3 meter dichterbij boom. Intensieve beworteling, straatband wordt weggedrukt. Behoud bomen niet mogelijk, fatale wortelschade. |

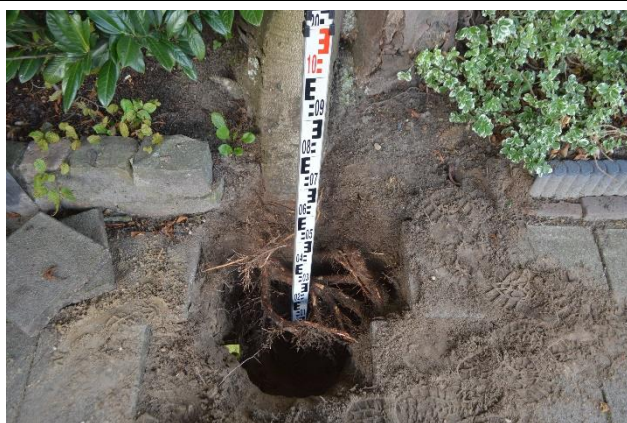
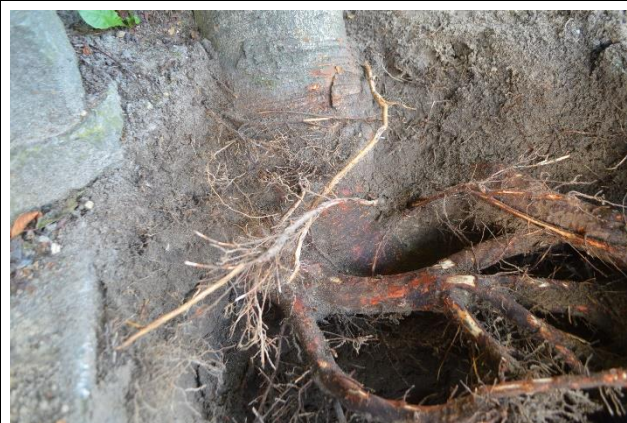
- **proefsleuf 15** is gemaakt langs de N221 en betreft een boom in particulier eigendom. De beworteling dichtbij de boom is zeer intensief, ondanks dat de bodem aan de wegzijde zwak humeus is. De werkzaamheden vinden uitsluitend oppervlakkig plaats, maar wel dichtbij de boom. Dit zal ernstige wortelschade veroorzaken. De minimale graafafstand mag worden verkleind tot 1,0 meter en binnen deze zone mag geen verharding worden aangelegd. Dit is mogelijk met een planaanpassing (zie paragraaf 5.4).
