# Verplantbaarheidsonderzoek

Monumentale Hollandse linde Albert Cuyplaan in Soest

Uw kenmerk: -  
Onze referentie: VPO112018001  
Type onderzoek: Verplantbaarheidsonderzoek  
Straat/locatie: Albert Cuyplaan  
Plaats: Soest  
Datum onderzoek: vrijdag 28 november 2018

Datum: 30 november 2018

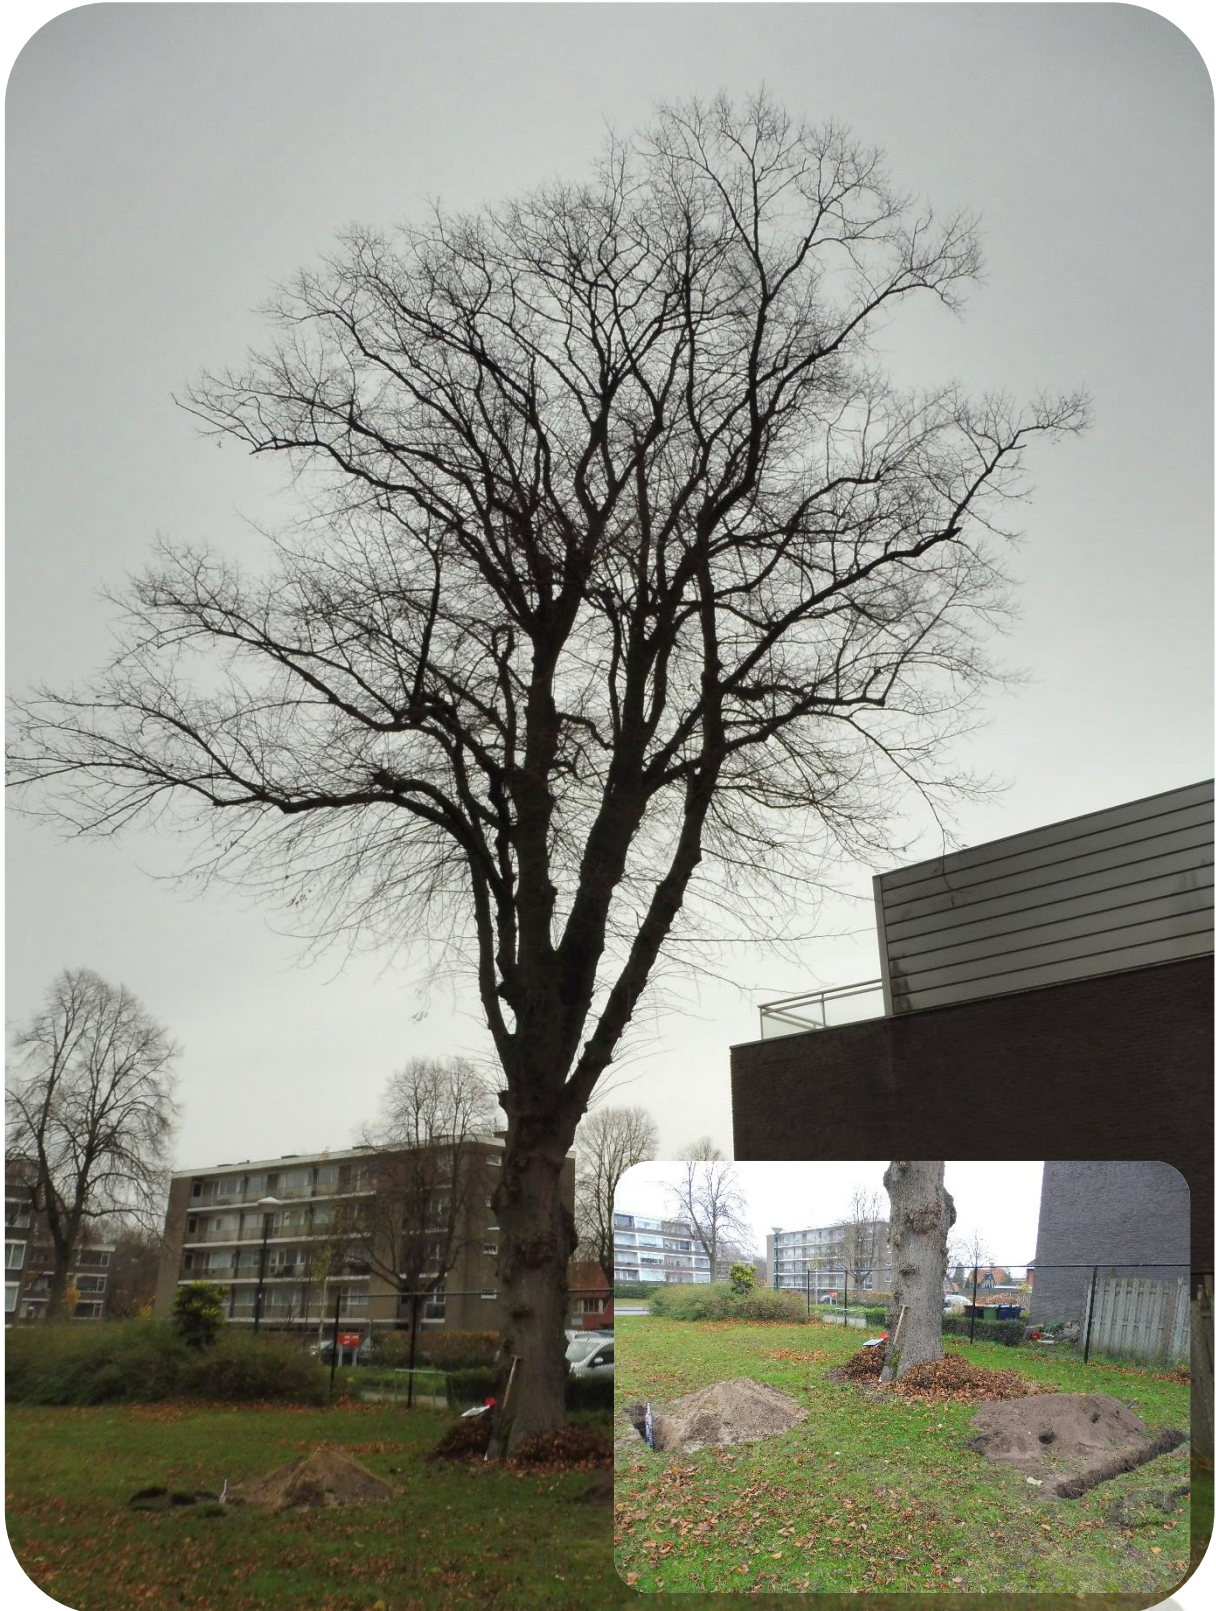
**Foto 2 en inzet:** beelden van de boom en standplaats

De boom heeft een hoogte van circa 17 meter en, gemeten op 1.30 meter boven het maaiveld, een stamomtrek van 258 centimeter (Ø 82 centimeter).

Gelet op de kroonontwikkeling, scheutlengte en bladbezetting is de conditie als voldoende beoordeeld. Dankzij het feit dat de boom solitair is opgegroeid is er sprake van een evenwichtige en symmetrische kroonontwikkeling. Ten aanzien van de mechanische kwaliteit, zijn geen noemenswaardige gebreken en afwijkingen geconstateerd.

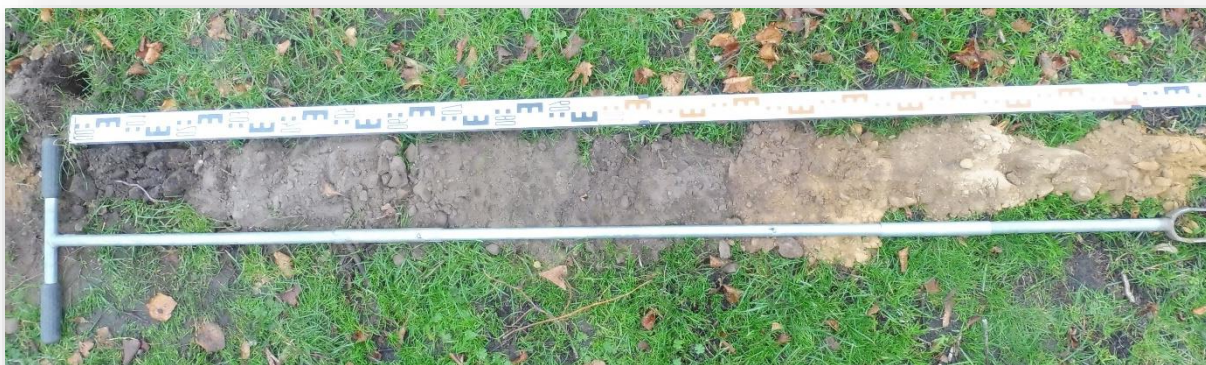
Uit het bodemonderzoek is gebleken dat de bodem binnen de kroonprojectie ten westen, zuiden en noorden van de boom bestaat uit het volgende profiel (zie ook foto 5):

**Foto 5:** beeld van bodemopbouw onder de verharding

Het bodemprofiel is tot een diepte van tenminste 200 centimeter beneden maaiveld relatief droog. Op basis hiervan wordt aangenomen dat het grondwater voor de boom niet bereikbaar is. De boom is voor zijn vochtvoorziening afhankelijk van in de grond gebonden hemelwater (zogenaamd hangwaterprofiel).

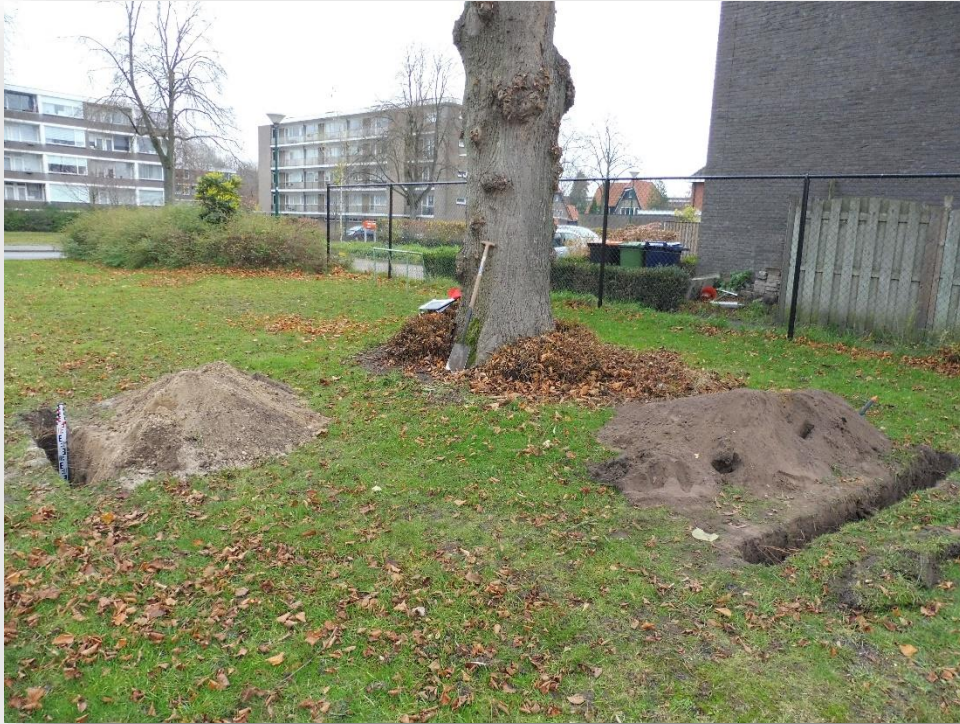
**Foto 6:** locatie proefsleuven

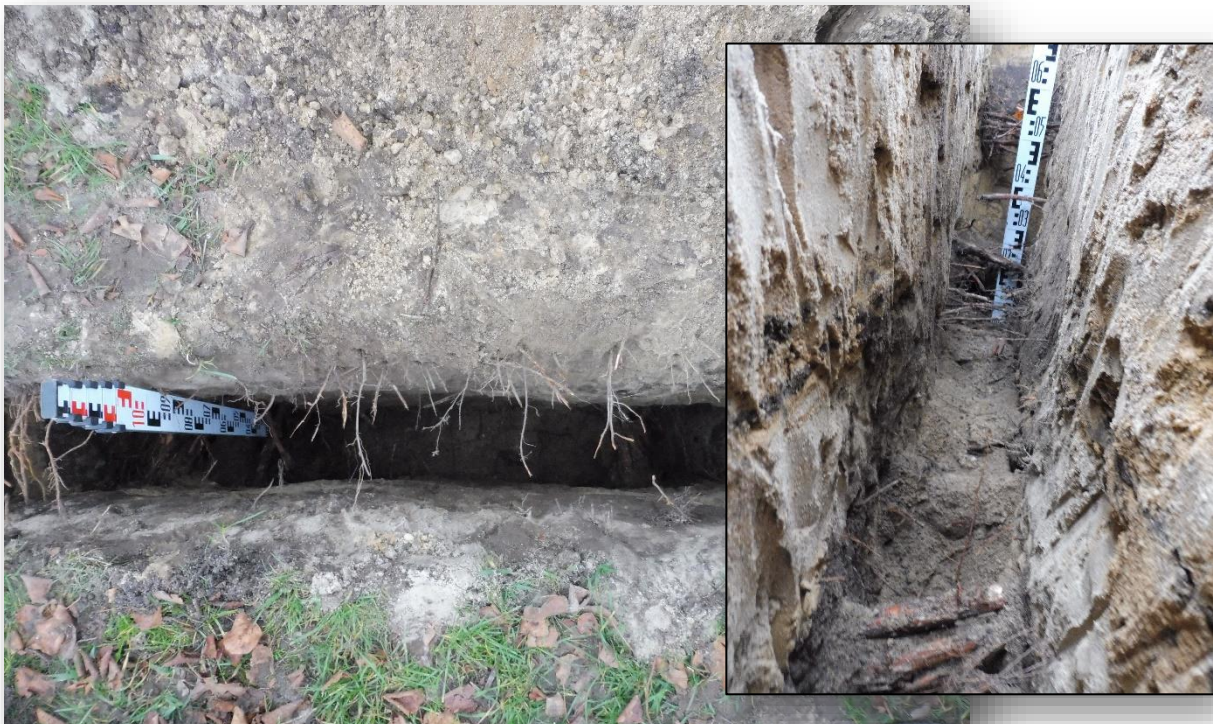
Binnen de kroonprojectie zijn aan de noord en westzijde proefsleuven gegraven (zie foto 6). De eerste proefsleuf is gegraven aan de noordzijde van de boom op een afstand van 3,5 meter vanuit het hart van de stamvoet. In de bovenste 10 centimeter zijn enkele fijne wortels aangetroffen en dieper is tot 80 centimeter beneden maaiveld nauwelijks beworteling aanwezig. Op een diepte van 80-100 centimeter bevinden zich enkele grovere wortels met een maximale diameter van 6 centimeter (zie foto 7).

**Foto 7:** bovenaanzicht proefsleuf ten noorden van de boom **Inzet:** zijaanzicht proefsleuf

- Het rondgraven van de kluit in de periode april-mei. De kluit heeft bij benadering een diameter van 7 meter en een kluithoogte van 100 tot 120 centimeter. Hierbij worden alle aangetroffen grovere wortels met een diameter van maximaal 6 centimeter haaks en glad afgezaagd, zodat de wonden goed genezen. Wortels dikker dan 6 centimeter worden zoveel als mogelijk gespaard, maar geringd;

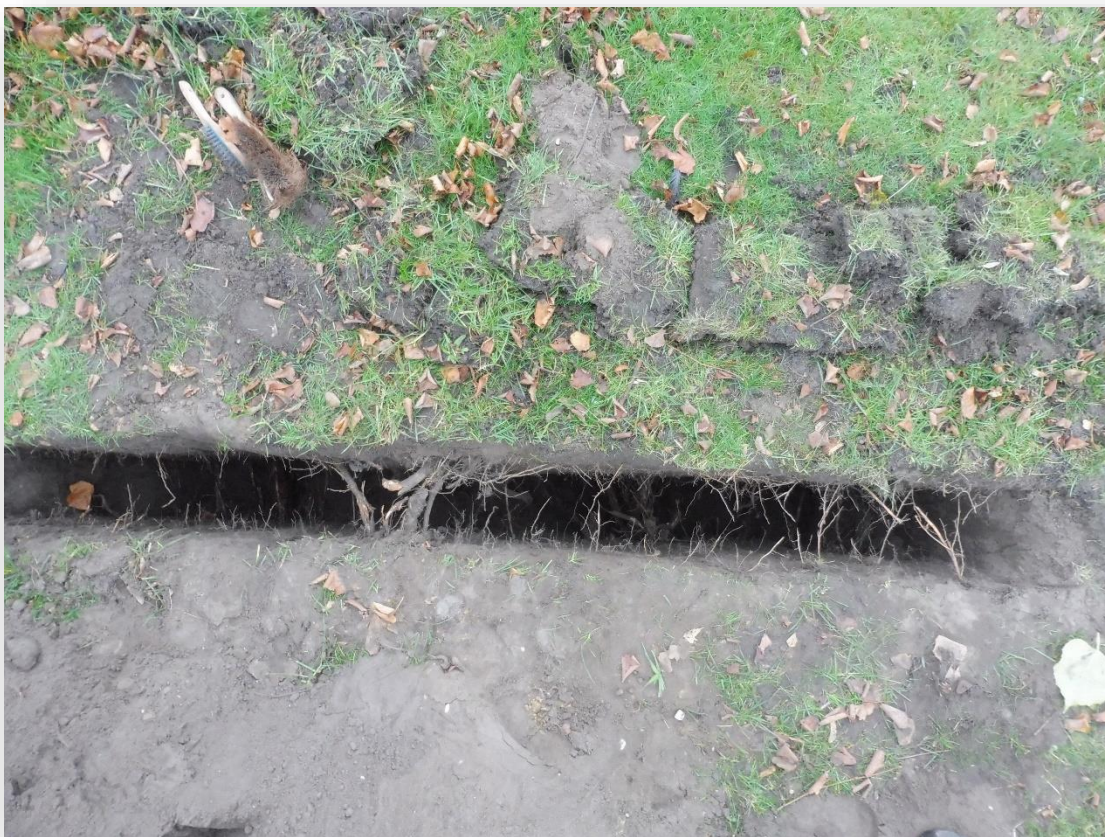
Aan de westzijde van de boom is op een afstand van 3,2 meter vanuit het hart van de stamvoet een proefsleuf gegraven. Hierbij is op een diepte van 0-80 centimeter matig intensieve fijne beworteling aangetroffen. Vanaf 80 centimeter diepte zijn enkele grovere wortels aanwezig met een maximale diameter van 6 centimeter (zie foto 8 t/m 10).

**Foto 8:** bovenaanzicht proefsleuf ten westen van de boom

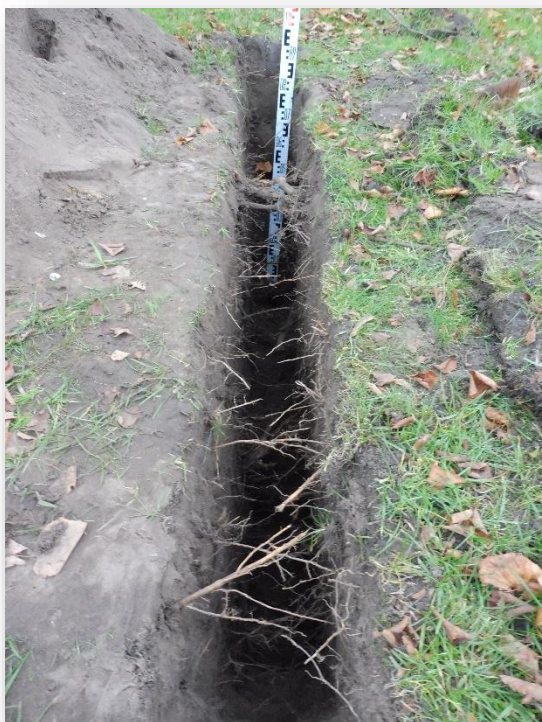
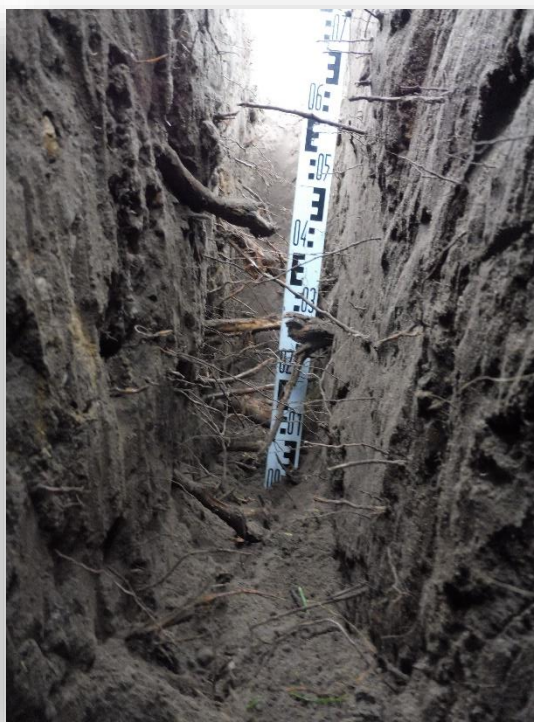
**Foto 9 en 10:** zijaanzicht proefsleuf ten westen van de boom
